## Wpływ nawierzchni ulic Starówki toruńskiej na stan zachowania budynków

Acta Universitatis Nicolai Copernici. Zabytkoznawstwo i Konserwatorstwo 34 (357), 395-436

2005

*Wiesław Domasłowski*

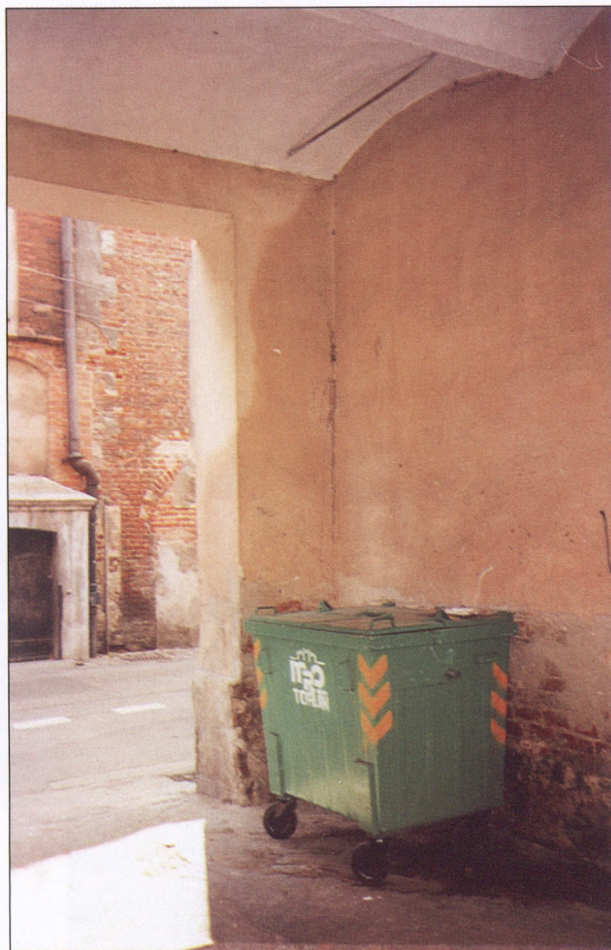
Fot. 1. Toruń, ul. Rabiańska 23: mury budynku zawilgocone wodą wznoszącą się z gruntu do wysokości I piętra

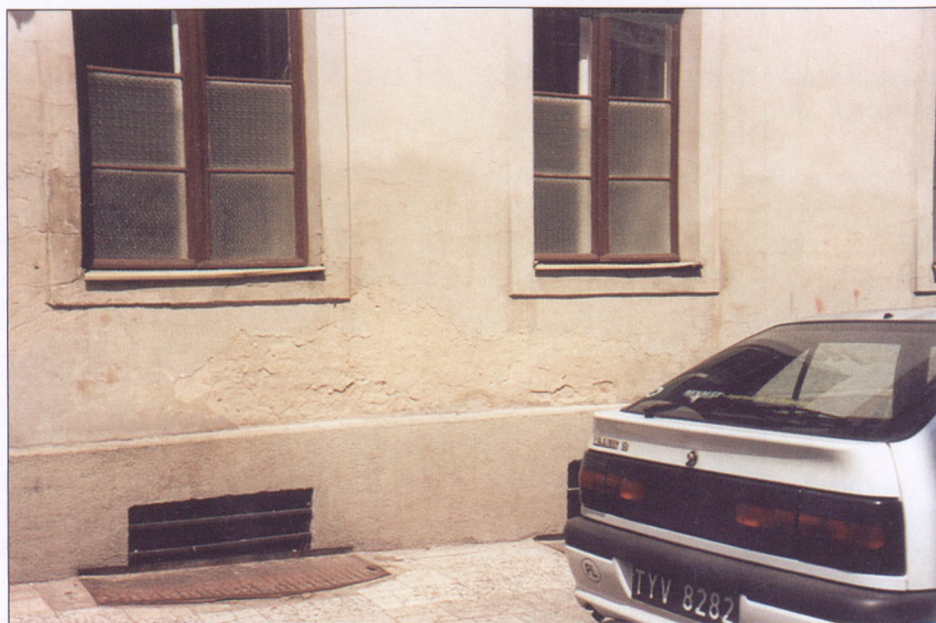
Fot. 2. Toruń, ul. Rabińska/róg Żeglarskiej: niszczenie tynku przez wodę kapilarnie podciąganą z gruntu. Wysokości strefy podciągania sprzyja szczelny cokolik cementowy

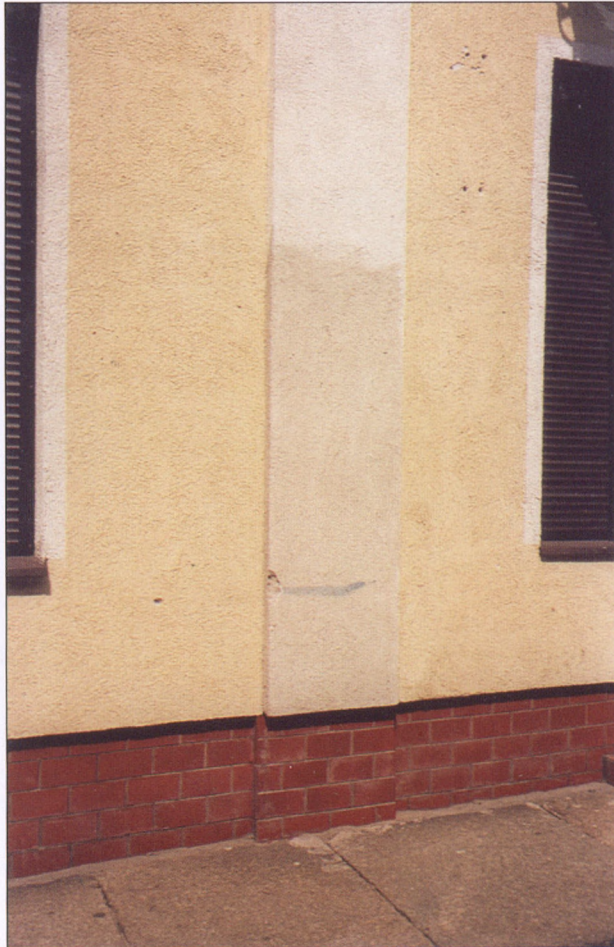
Fot. 3. Toruń, ul. Bankowa 14: strefa muru zawilgoconego wskutek kapilarnego podciągania wody z gruntu. Podciąganiu sprzyja cokolik z cegły klinkierowej i szczelne płyty chodnikowe z granitu. Budynek po remoncie

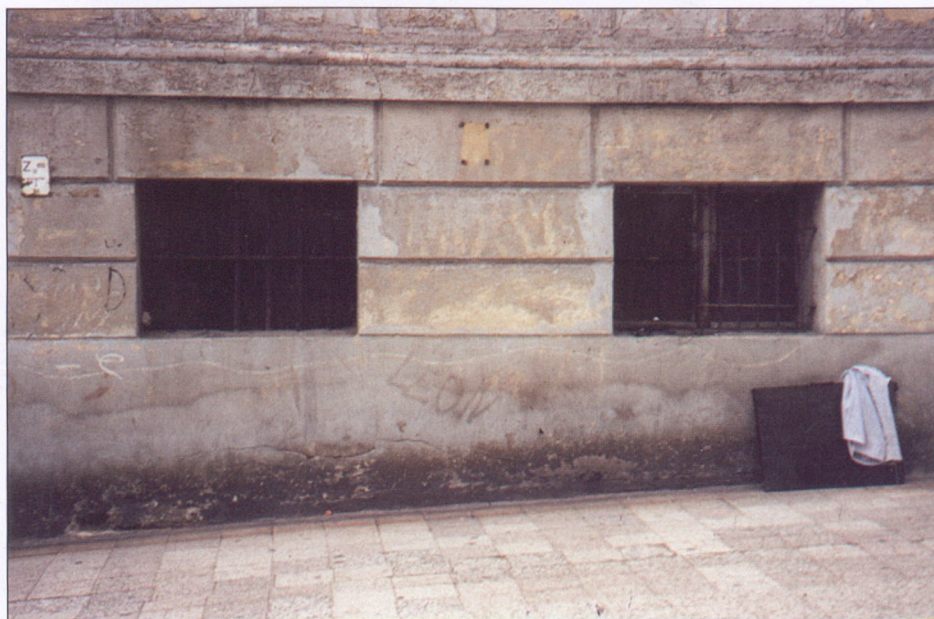
Fot. 4. Toruń, ul. Żeglarska 1: strefa podciągania wody widoczna na powierzchni cementowego tynku

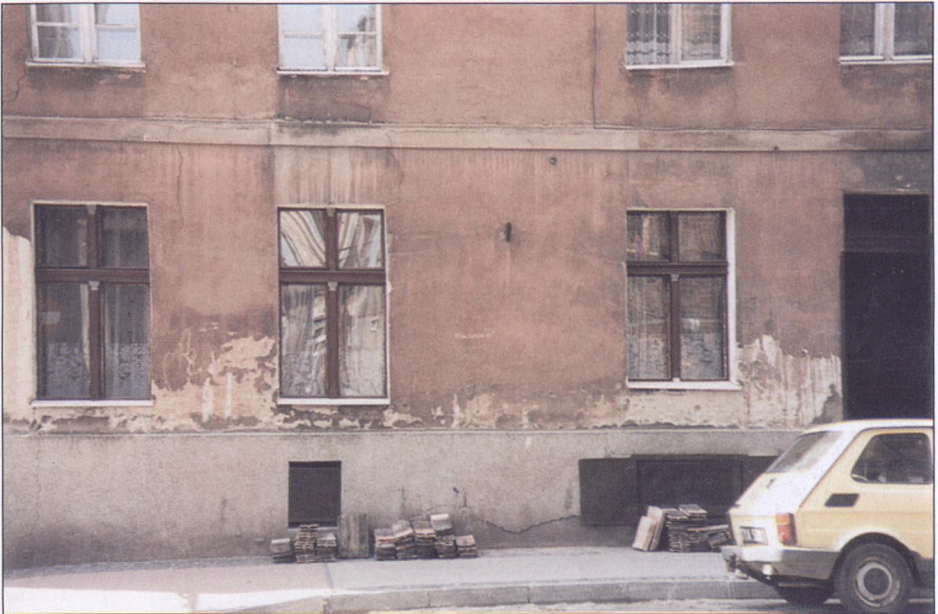
Fot. 5. Toruń, ul. Piekary/róg Rabsiańskiej: tynk zniszczony wskutek kapilarnego podciągania wody z gruntu. Wysokość strefy zawilgocenia zwiększa wysoki cokół cementowy

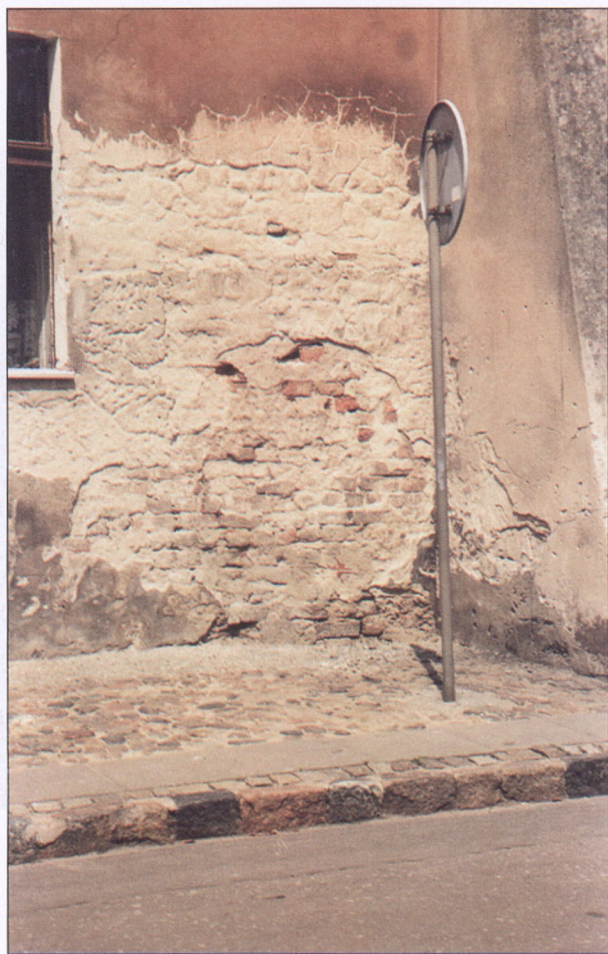
Fot. 6. Toruń, Pod Krzywą Wieżą: tynk i cegły zniszczone wskutek podciągania wody z gruntu

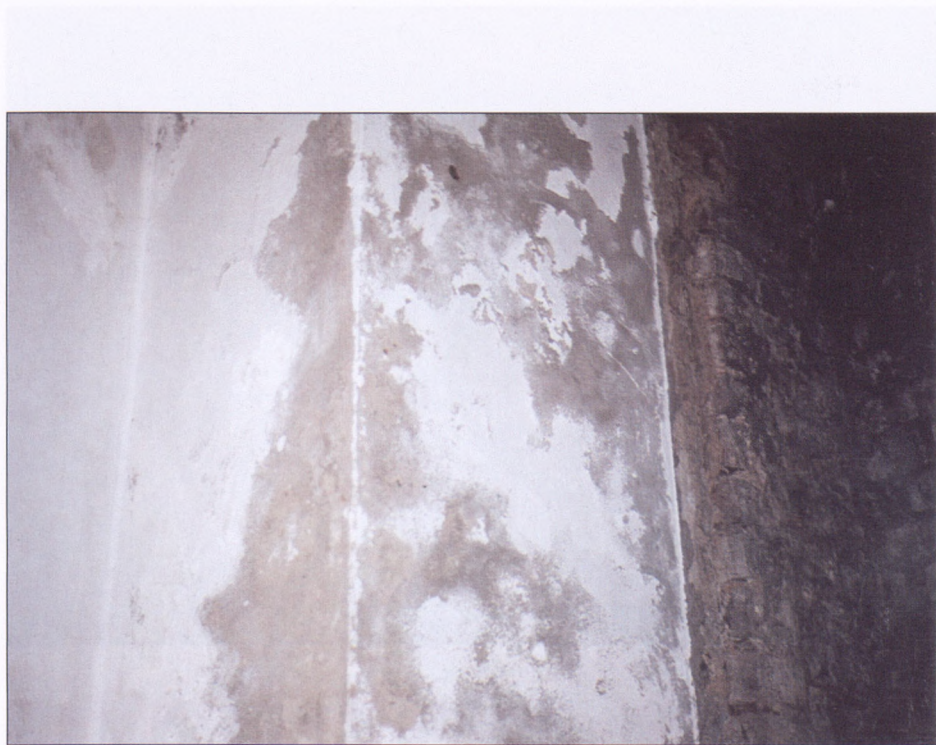
Fot. 7. Toruń, ul. Szeroka 6: zawilgocenie ścian w piwnicy, złuszczenie farby, rozwój mikroorganizmów, krystalizacja soli

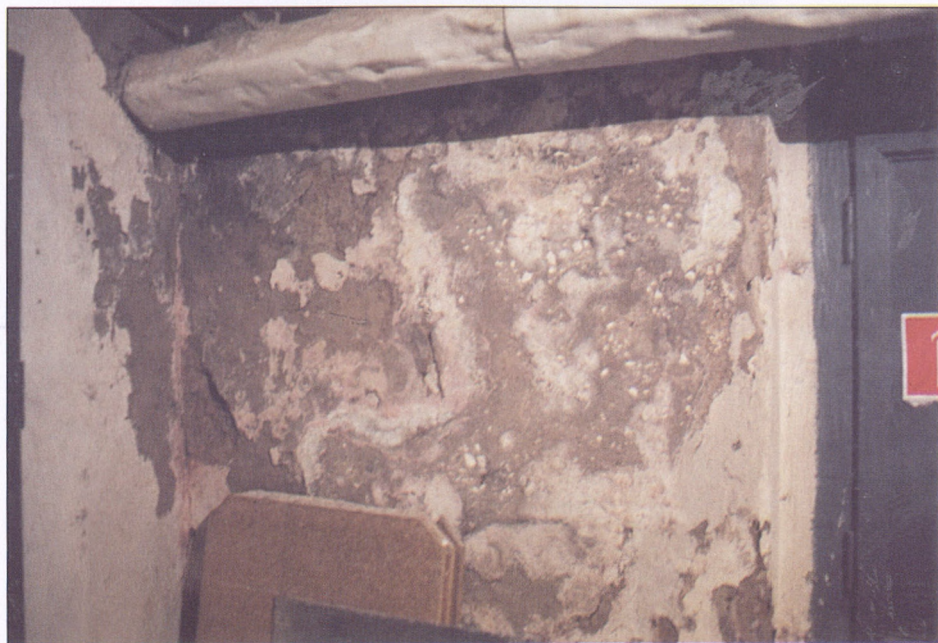
Fot. 8. Toruń, ul. Szeroka 9: zniszczony, odpadający od muru tynk w zawilgoconej piwnicy

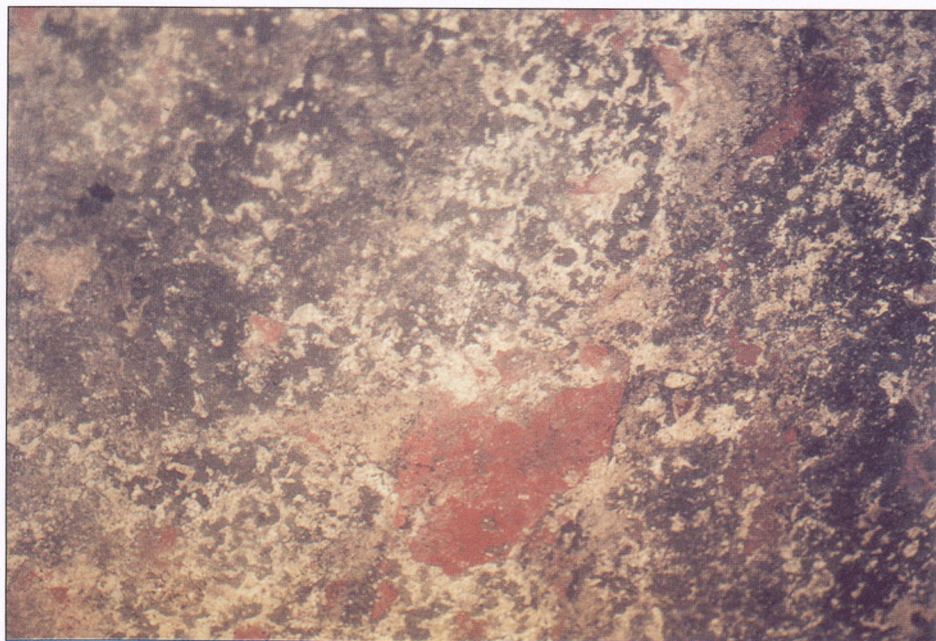
Fot. 9. Toruń, ul. Szeroka 7: mikroorganizmy pokrywające tynk w zawilgoconej piwnicy

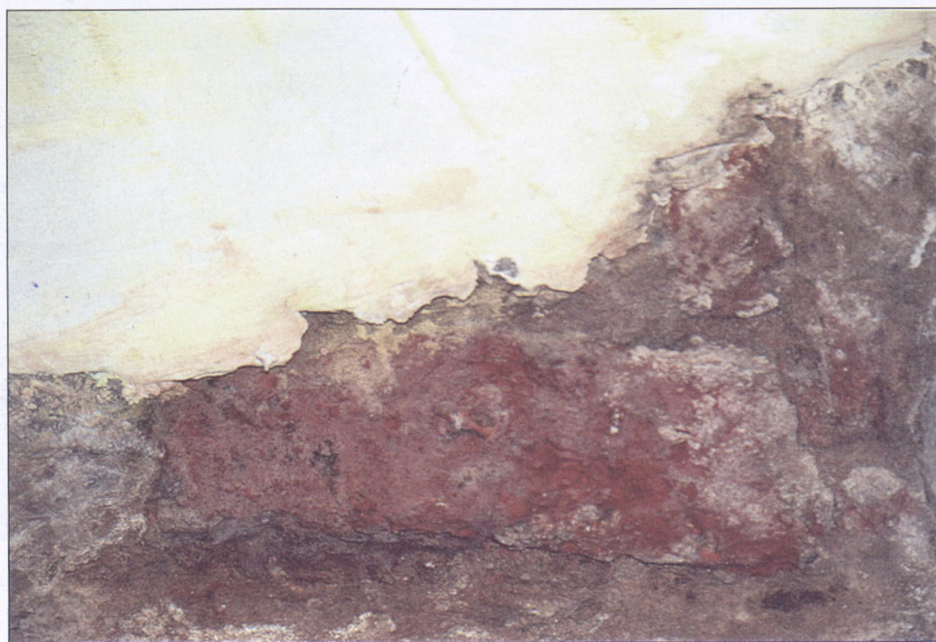
Fot. 10. Toruń, ul. Rynek Staromiejski 4: farba złuszczająca się wskutek działania krystalizujących soli. Piwnica po remoncie

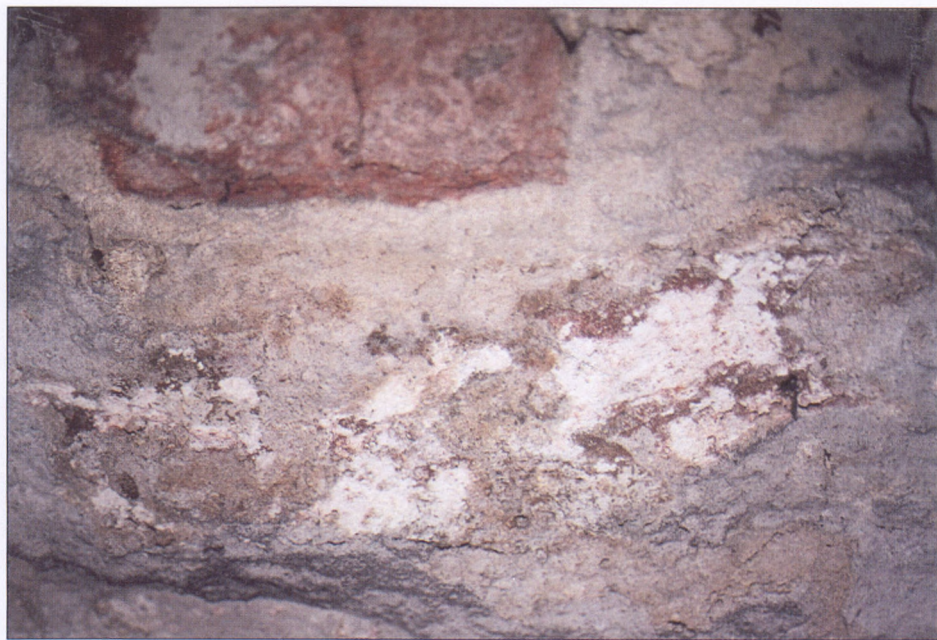
Fot. 11. Toruń, ul. Strumykowa 15: piwnica, mur niszczony przez sole i mikroorganizmy

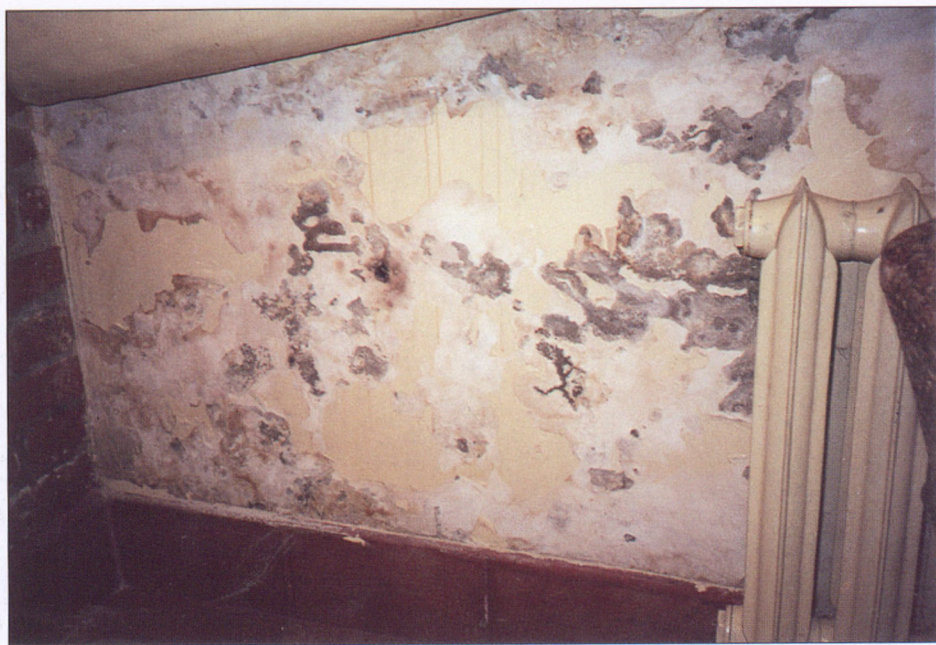
Fot. 12. Toruń, ul. Strumykowa 13: parter, zluszczenie się tynku i farby przez podciągającą wodę z gruntu

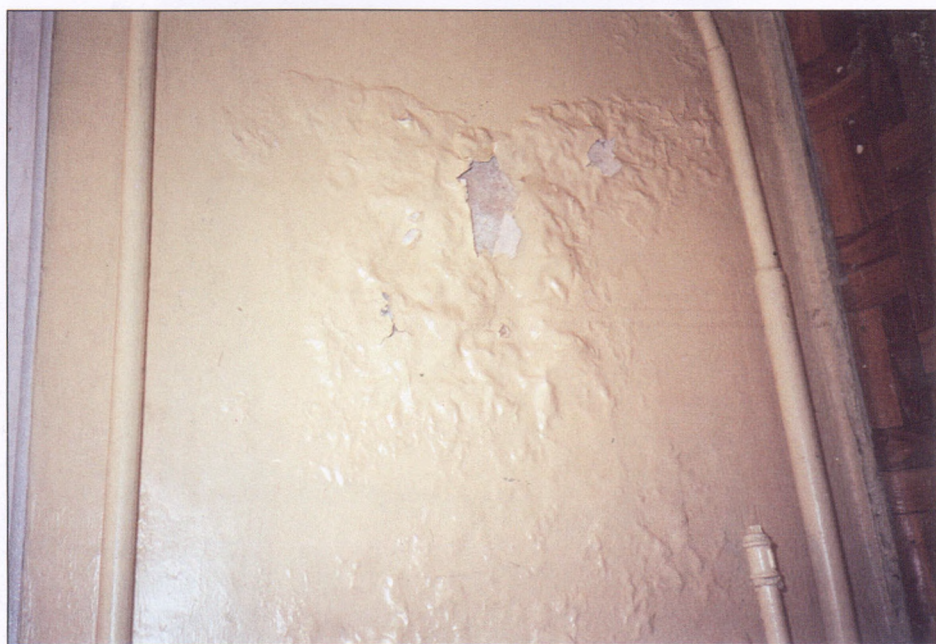
Fot. 13. Toruń, ul. Strumykowa 13: piwnica, odpajająca się wskutek krystalizacji soli farba

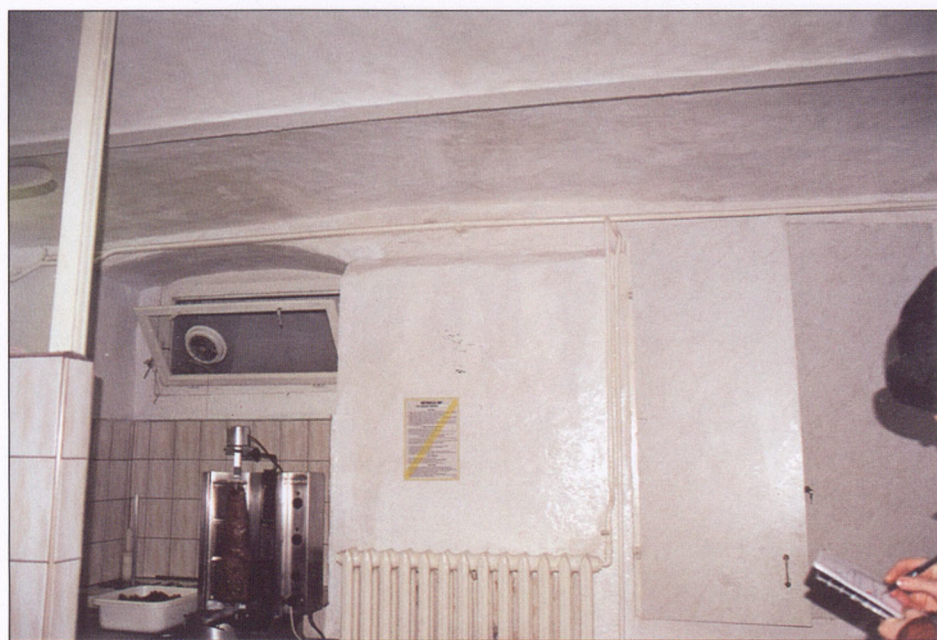
Fot. 14. Toruń, ul. Szewska 9: plamy wilgoci na suficie. Całe pomieszczenie po remoncie, w trakcie którego pomalowano ściany i sufit farbą emulsyjną

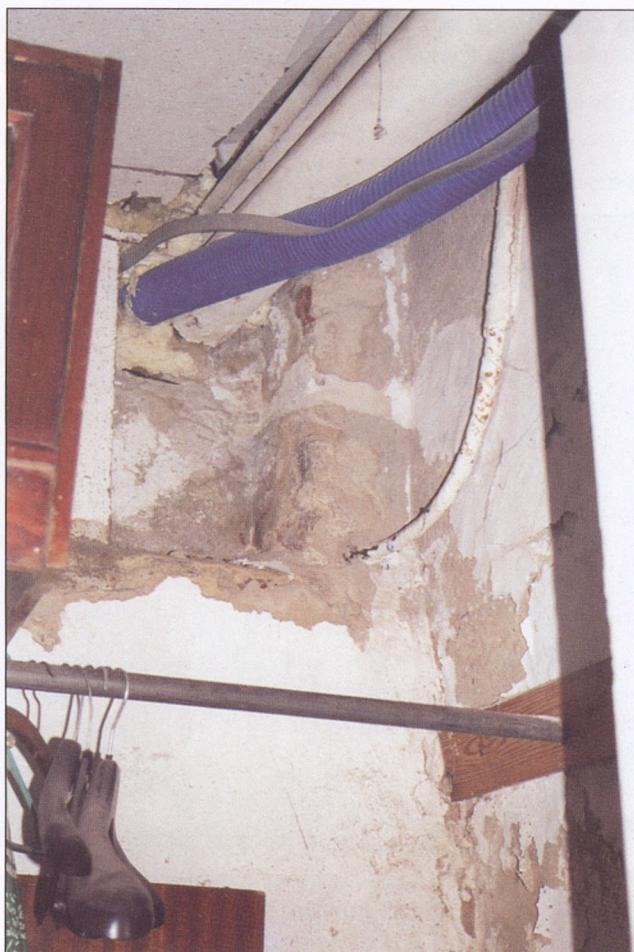
Fot. 15. Toruń, ul. Szewska 5: odspojony tynk pokrywający zawilgocone mury

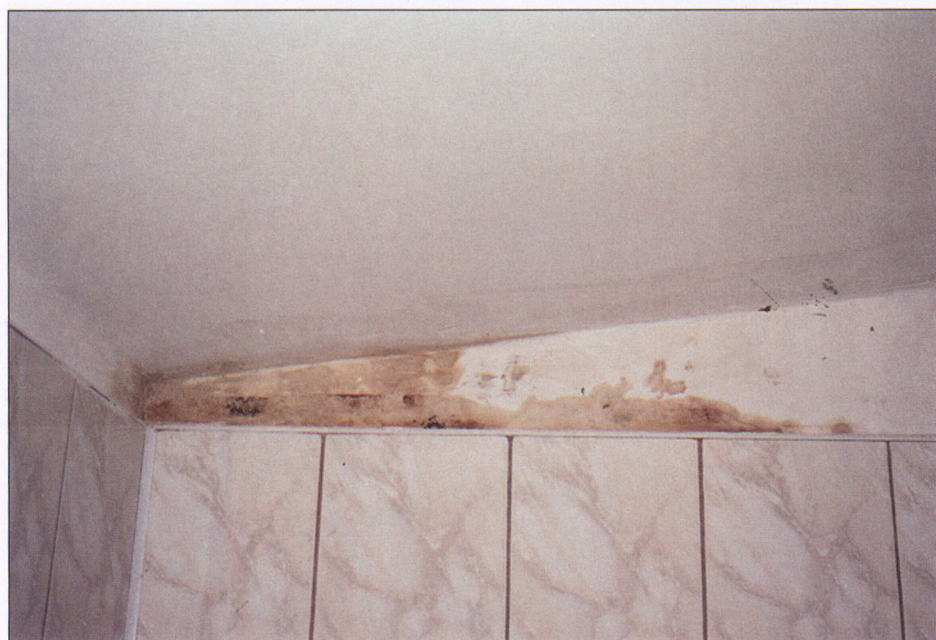
Fot. 16. Toruń, ul. Szewska: piwnica, zawilgocona ściana powyżej okładziny kafelkowej
