Ochrona Zabytków 2/1 (5), 37-43, 71

DACHY GDAŃSKIE

REKONSTRUKCJA

JAN BOROWSKI

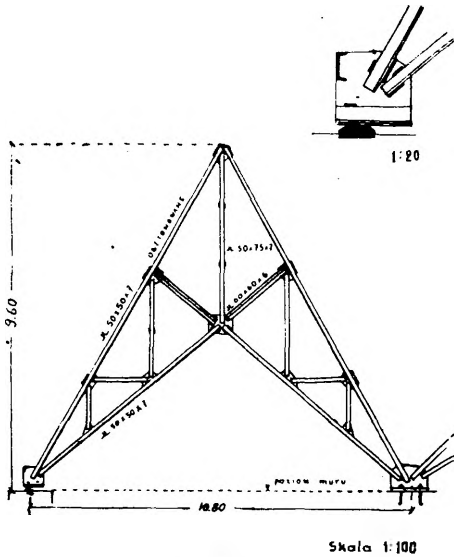
Ryc. 29. Gdańsk, kościół N. M. P., wiazar dachu (rys. J. Cofta).

1. W kościele Najśw. Marii Panny w Gdańsku należało zrekonstruować potrójne dachy nad nawami i transeptem o bardzo dużej, bo aż 8000 m kw. liczącej powierzchni połaci dachowych. Zastosowana została tu konstrukcja z żelaznych kratowych wiazarów w połączeniu z żelbetowym opierzeniem połaci dachowych według projektu inż. Jarosza z Warszawy. Wiazary o 10-metrowej wysokości ustawione zostały nad przęsłami rozpiętości około 10 m. Złożone są one z kątowników 50 × 50 mm i 60 × 60 mm oraz płaskowników powiązanych z sobą sposobem spawalniczym. Rozstaw wiazarów wynosi 3,30 m. Końce wiazarów opierają się na żelbetowych kozłach ustawionych na żelbetowych ławach leżących na koronach murów i w ten sposób wiążących je w jedną całość, przy czym jeden koniec każdego wiazara opiera się na ruchomym łożysku. Cały dach posiada 127 wiazarów, co daje w sumie 210 ton stali.

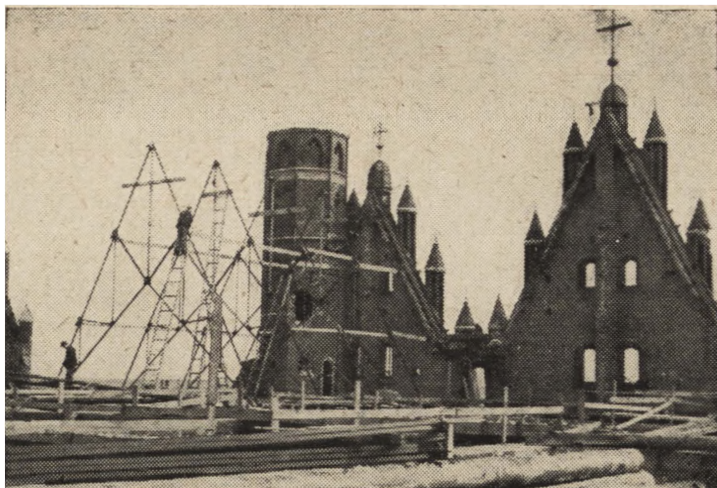
Ryc. 31. Gdańsk,
kościół N. M. P.,
montaż więzby da-
chowej (fot. K. Le-
lewicz).

Montaż więzarów dachowych odbywał się w ten sposób, że na dole, na posadzce kościoła, spawane były połówki więzarów, podnoszone następnie przy pomocy specjalnie skonstruowanej windy i po ustawieniu zespawane w całość. Następnie poszczególne więzary były łączone między sobą wiatrownicami z dźwigarów walcowanych. W całości tych robót szczególnie uciążliwym było obetonowywanie górnych pasów więzarów z dyli żelbetowych w całość współpracującą, nachylonych pod kątem 60 stopni do poziomu.

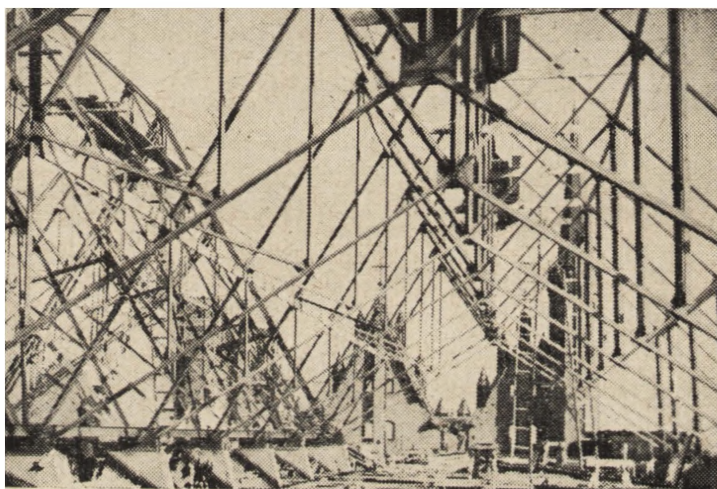
Ryc. 32. Gdańsk,
kościół N. M. P.,
konstrukcja więz-
by dachu (fot.
K. Lelewicz).

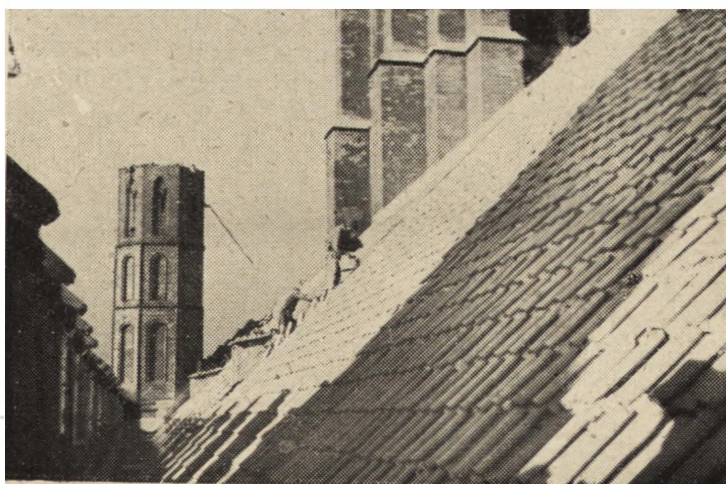
Ryc. 33. Gdańsk,
kościół N. M. P.,
krycie dachu (fot.
K. Lelewicz).

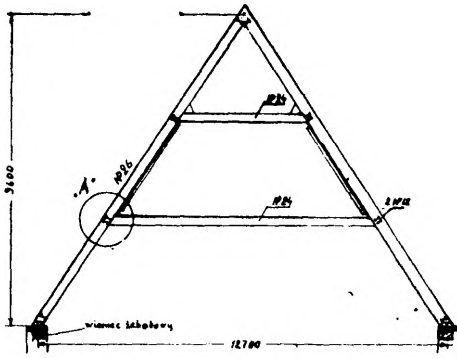
Ryc. 54. Gdańsk, ratusz prawomiejski, wię-
zar dachowy (fot. J. Cofta).

2. W gdańskim Ratuszu Prawomiejskim należało zrekonstruować dach dość stromy, bo nachylony pod kątem 60 stopni — dwuspadowy. Przy szerokości budynku około 13 m, wysokość dachu wynosiła ca 10 m. Ze względu na taniłość i szybkość wykonania, konstrukcję dachu, zaprojektowaną przez inż. St. Obmińskiego, stanowią więzary w odstępach 3 metrowych z dwuteowników walcowanych NP 26 w kształcie litery A z dwiema poziomymi jętkami. Przy pomocy spawania wykonano wszystkie połączenia i węzły sztywne, uzyskując w ten sposób ekonomiczny ustrój statycznie niewyznaczalny. Również płatwie wykonane są z przypawanych dźwigarów I NP 12, co daje równocześnie stężenie podłużne. Wszystkie dźwigary były pochodzenia rozbiórkowego z wypalonych i zniszczonych domów gdańskich po uprzednim ich prostowaniu. Na opisanej konstrukcji stalowej wspierają się drewniane krokwie i łąty stanowiące oparcie dla

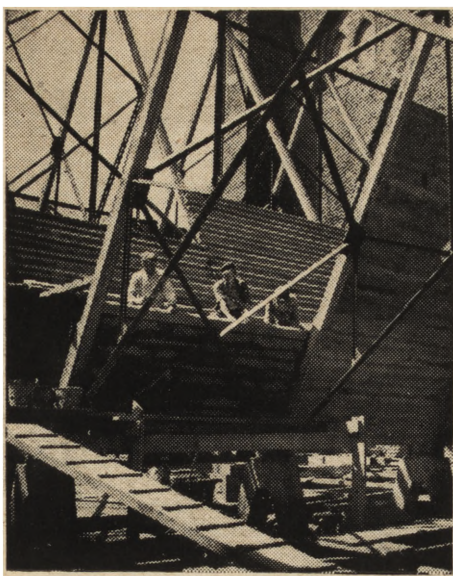
Ryc. 36. Gdańsk, kościół N. M. P., układanie dyl żelbetowych pod dachówkę
(*fol. K. Lelewicz*).

Kątownicy tworzące pasy gór-
ne więzarów są obetonowane z wibrowaniem i tym samym tworzą belki żelbetowe o prze-
kroju 15×18 cm. Na tychże krokwiach oparte są dyle z be-
tonu wibrowanego uzbrojonego o przekroju 3×15 cm, tworzące jednolity żelbetowy dach nie-
zbędny dla ochrony dachówki przed zerwaniem na skutek pod-
dmuchu. Na występujących że-
berkach tych dyli oparte są da-
chówki nałożone na zaprawie wa-
pienno-cementowej.

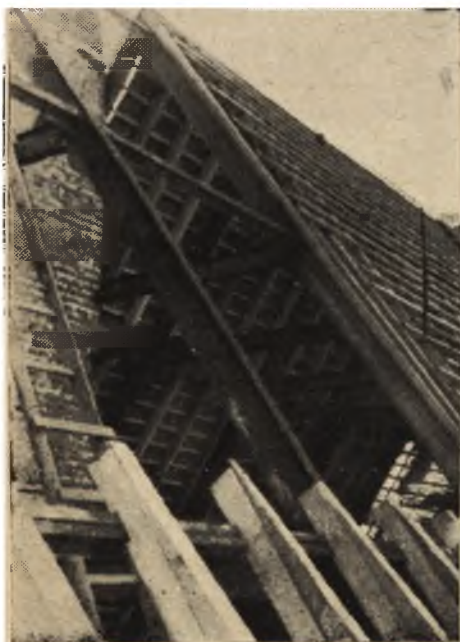
Ryc. 37. Gdańsk, ratusz prawomiejski, więźba dachowa o żelaznej konstrukcji w połączeniu z zastosowaniem drewnianych krokwi
(*fol. J. Cofta*).

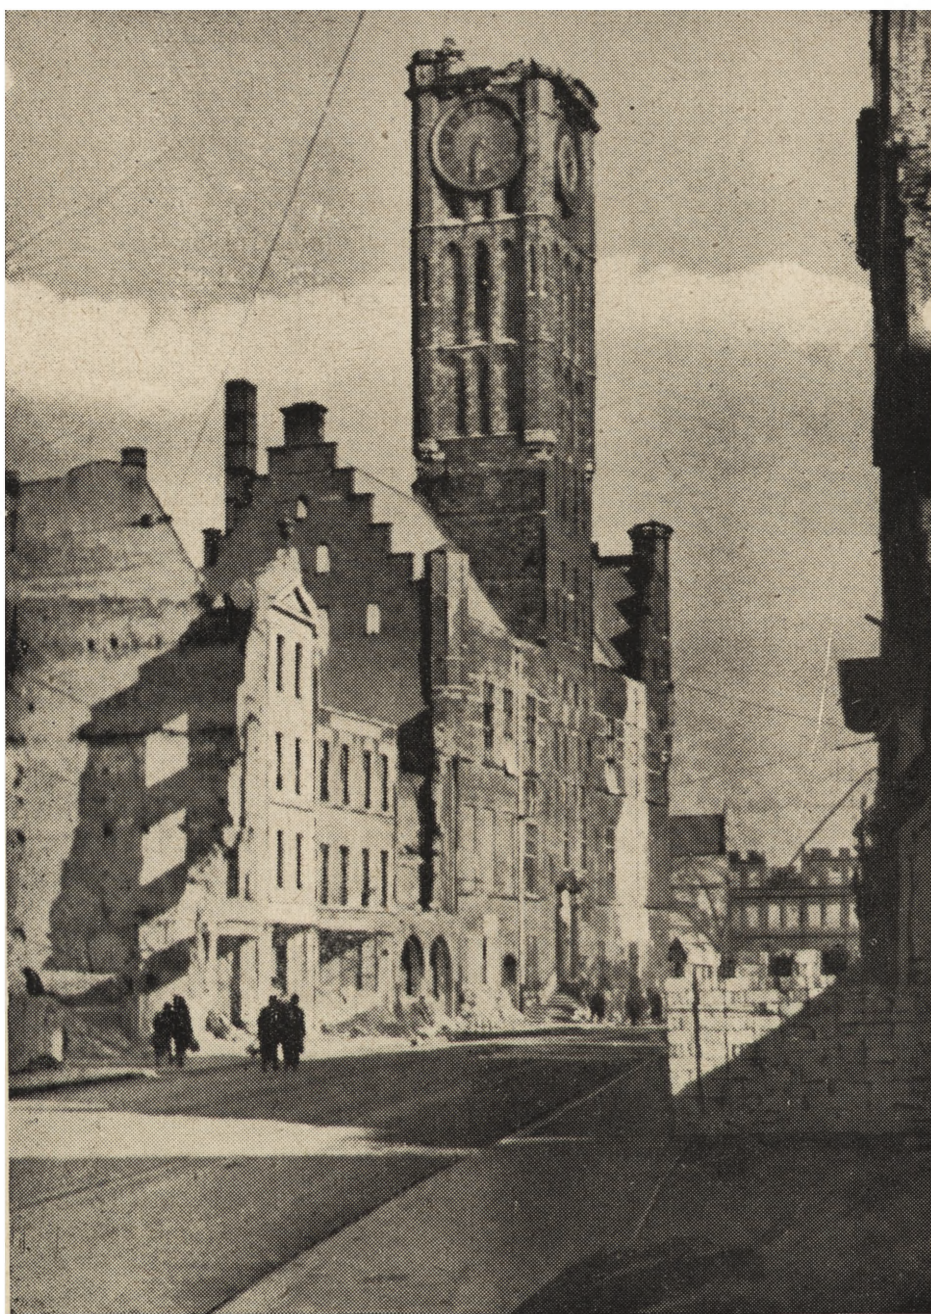
Ryc. 38. Gdańsk, ratusz prawomiejski, widok na odbudowany dach i uzupełnioną wyrwę w fasadzie (fot. K. Lelewicz).
