## Zabezpieczenia w kościele św. Anny (oo. bernardynów) w Warszawie

Ochrona Zabytków 3/1 (9), 60-67, 72

1950

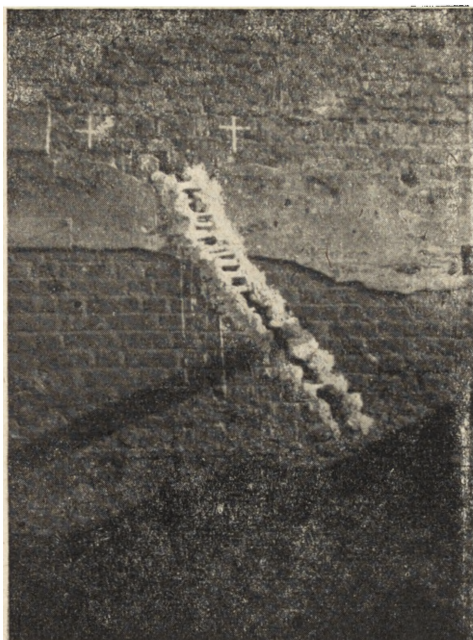
Dnia 27 kwietnia 1949 r. komisja rzeczoznawców, zwołana z inicjatywy konserwatora stwierdziła poważne pęknięcia ścian absydy gotyckiej, sklepień nad prezbiterium i posadzki kościoła w prezbiterium i absydzie jak również na sklepieniach piwnic absydy. Z kierunku i kolej-

Ryc. 31. Paski kontrolne na rysie w ścianie północnej.

Obok prac nad utrwaleniem gruntu i zahamowaniem jego ruchów wykonano szereg robót zabezpieczających przed pękaniem w samym kościele. Już w momencie przystąpienia do akcji ratowniczej zostały umieszczone na wszystkich większych pęknięciach czujniki f-my Carl Mahr Esslingen o dokładności do 0,01 mm, oraz rozpoczęto pomiary osiadania przy pomocy precyzyjnych niwelatorów Zeissa na zewnątrz budynku. Z obserwacji postępu pęknięć i ruchu murów w płaszczyźnie poziomej ustalono nie tylko szybkość procesu zsuwu, ale również kierunek zsuwu na różnych jego odcinkach. Dla przeciwdziałania posuwającej się masie murów ( $\frac{1}{3}$  część masy kościoła) wprowadzono do akcji przeciwdziałania całą masę kościoła przez założenie pierścienia (długości około 160 m) bezpośrednio dokoła fundamentów w poziomie terenu, w postaci wienca z prętów stalowych (6 prętów — średnicy 50 mm) łączonych przy pomocy spawania, naciąganych lewarami, zwiększając naprężenie w prętach do 2000 kg na cm<sup>2</sup>. Wieniec ten następnie odparto od muru blachami i belkami stalowymi i wreszcie obetonowano<sup>2)</sup>.

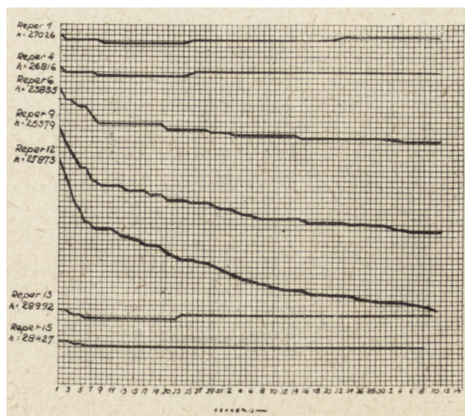
Ryc. 32. Osiadanie murów kościoła stwierdzone na podstawie obserwacji reperów.

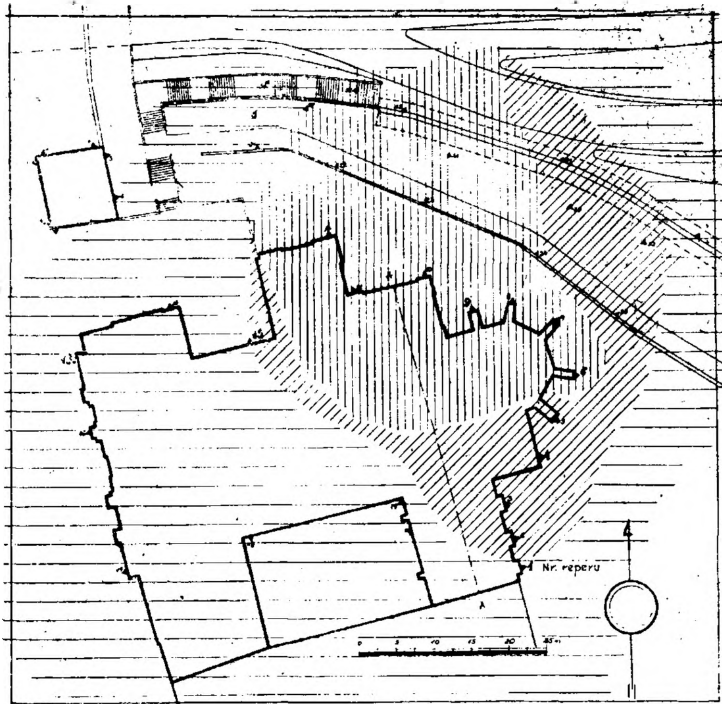
ności pęknięć wyraźnie można było zaobserwować odrywanie się północno-wschodniej części kościoła wraz z wzgórzem, na którym znajduje się kościół. Nastąpił zsuw geologiczny warstw piasku po glinach morenowych na skutek sączenia się wód podskórnych.

Bezpośrednią przyczyną powstania ruchów zsuwowych, jak określił dr Kazimierz Guzik (który brał udział w akcji ratowniczej), było zdjęcie części stoku skarpy warszawskiej przez roboty ziemne, związane z budową Trasy W—Z, a zjawisko to zostało przyśpieszone przez zwiększenie się opadów atmosferycznych w wiosennym okresie czasu i przez to, iż budowa geologiczna

Ryc. 55. Zasięg zsuwu w skarpie, na której stoi kościół św. Anny.

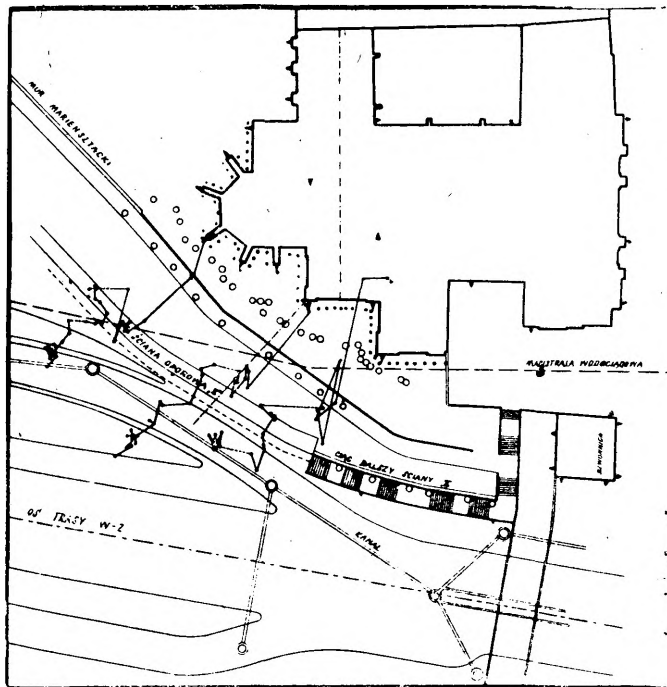
Ryc. 54. Plan sytuacyjny kościoła z naniesionymi zabezpieczeniami i ścianą oporową. Kropki oznaczają zastrzyki cementu, kółka zaś pale.

Dla stabilizacji gruntu wykonano u stóp skarpy (wzgórza) masywną ścianę betonową o stopie szerokości 4 m. wysokości 6 m i długości przeszło 50 m, mającą za zadanie stworzyć opór dla mas zsuwającej się ziemi oraz jednocześnie przeciwwagę statyczną dla całej ziemi i kościoła, które znalazły się w ruchu. Niezależnie od ściany betonowej wwiercono dwa rzędy pali, jeden bezpośrednio przy kościele, drugi na zboczu wzgórza. Pali wykonano z rur stalowych średnicy od 14 do 16 cali. głębokości od 15 do 17 metrów. które poprzez warstwy piasku

i glin morenowych docierały przynajmniej na głębokość 5—6 m do ilów poznańskich. Uzyskano w ten sposób palisadę słupów stalowych o przekroju 900 cm<sup>2</sup> każdy. Ogółem rur stalowych wpuszczono 45 sztuki, w tym 11 o średnicy 16 cali. Łączna długość zapuszczonych pali wyniosła 727 mb, w tym o średnicy 16 cali — 200 mb. Pale te zostały wewnątrz zabetonowane, a szczeliny na zewnątrz pala zalane cementem pod ciśnieniem 8 atmosfer.

Niezależnie od bauksytyzacji gruntu wykonano szereg zastrzyków cementowych wzdłuż fundamentów kościoła do głębokości 8 m, w odległości jeden od drugiego 1,5 m.

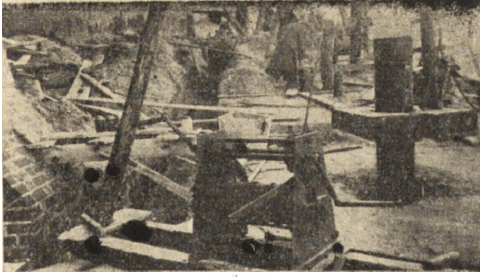
Ryc. 55. Widok górnych końców rur zapuszczonych w teren wokół murów kościoła.

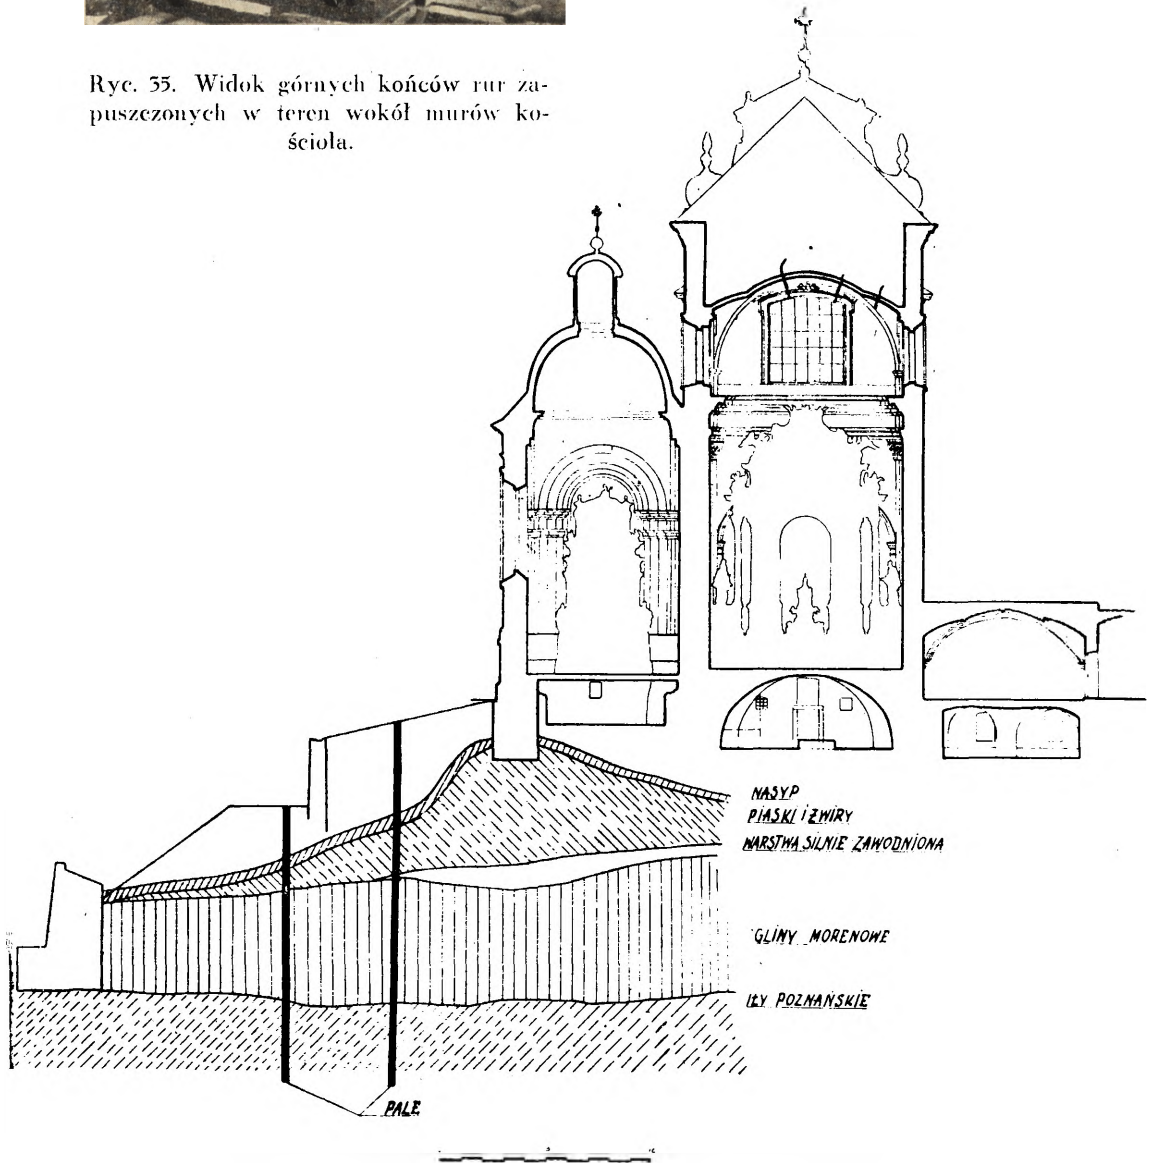
Ryc. 56. Kościół św. Anny w Warszawie. Przekrój A—A poprzeczny przez nawę i kaplicę Ładysławowską. Widoczne rysy w łuku tęczowym i poniżej okna. Przybliżony układ geologiczny charakterystyczny dla skarpy przed kościołem św. Anny.

Wewnątrz kościoła luk tęczowy oraz najbardziej zagrożone pasy sklepienia, samego sklepienia i niektórych nadproży nad otworami podstemplowano na krążynach, zapobiegając w ten sposób wykruszeniu się rozluźnionych cegieł. Po stwierdzeniu stabilizacji we wszystkich wypadkach, gdzie były pęknięcia bądź osłabienia sklepień itp., wykonano kotwy z belek żelaznych wkute w mur i zaprawiono cementem. Wszystkie zewnętrzne rysy pionowe zostały zalane zaprawą cementową pod ciśnieniem i zewnętrznie przemurowane.

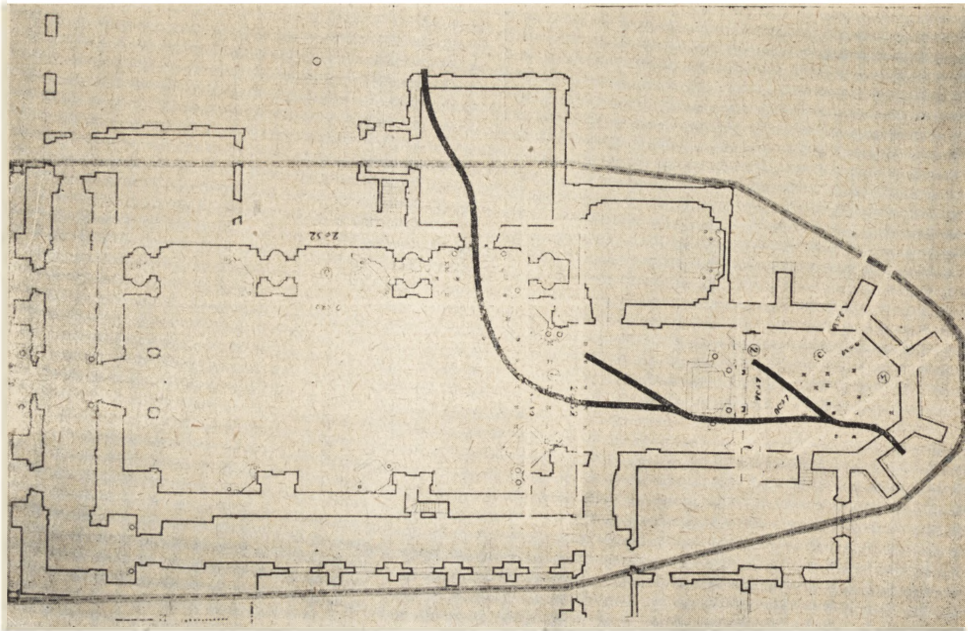
Ryc. 37. Rzut przyziemia kościoła św. Anny z zaznaczeniem kierunku pęknięć i rys na posadzce i murach kościoła.

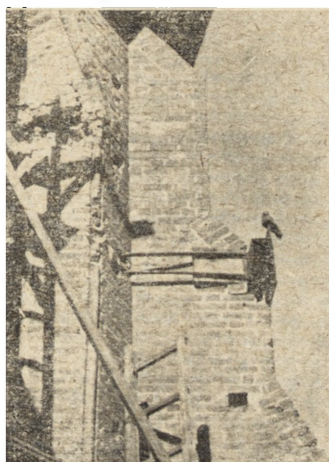
Ryc. 59. Umocnienie ścigatu nr 4 na skarpie absydy.

Następnie na poziomie opór sklepień w partiach, gdzie uwidoczniły się pęknięcia dochodzące do 7 cm szerokości, założono ściągi stalowe — 2 poprzeczne, jeden podłużny i jeden skośny w absydzie — każdy złożony z 4 prętów średnicy 32 mm naciąganych przy pomocy śrub rzymskich, zakotwiczonych na zewnątrz ścian kościoła, na podkładach z 2-ech belek ceowych nr 20.
