# Jędrzejów - woj. kieleckie, wieże kościoła oo. Cystersów.

Ochrona Zabytków 4/1-2 (12-13), 93-94

## JĘDRZEJÓW — WOJ. KIELECKIE WIEŻE KOŚCIOŁA OO. CYSTERSÓW

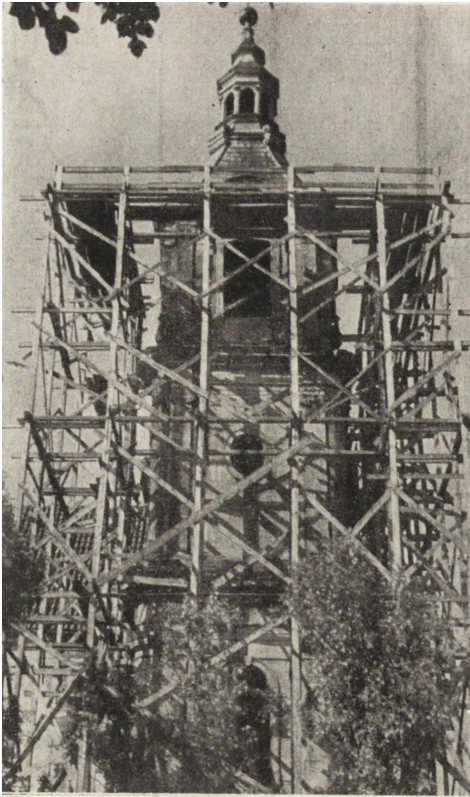
Ryc. 86. Jędrzejów — woj. kieleckie. Kościół pocysterski. Wieża południowa podczas robót.

W czasie robót wówczas prowadzonych dano szkielet wewnętrzny z cegły połączony z miąższem wapieniakowym muru, ale nie z okładziną. Ponieważ obecnie okładzina ciosowa odstąpiła od wątku i stan wież był znów groźny, przystąpiono do zasadniczych robót konserwatorskich. Najpierw zabezpieczono wieżę południową a w r. 1950 — północną. Przełożono więc wszystkie ciosy okładziny i wymieniono popękaną okładzinę z piaskowca pińczowskiego i fundamenty z piaskowca dołskiego (z Dołów Biskupich) takim samym materiałem. Mu-

ry umocniono klamrami żelaznymi a puste przestrzenie między kamieniami zalano cementem.

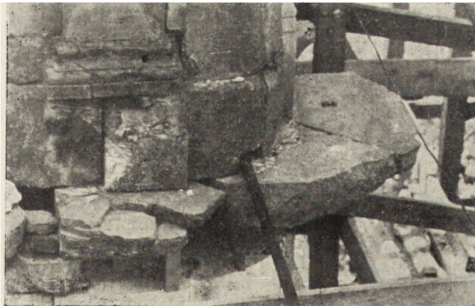
Już po I wojnie światowej stan osiemnasto-wiecznych wież był alarmujący. Mury wież, składające się z wątku z wapienia na zaprawie i z okładziny ciosowej uległy z biegiem czasu skutkiem wymycia zaprawy zupełnemu rozluźnieniu. Na domiar złego kamień okładziny popękał, gdyż użyto do górnych warstw kamienia twardszego z formacji starszych, a w dolnych kamienia młodszego.

Ryc. 87. Jędrzejów — woj. kieleckie. Kościół pocysterski. Rozluźniona i popękana kamienna okładzina i gzyms między kondygnacjami wieży południowej.
