Prace konserwatorskie przy wieży katowskiej w Bieczu

Ochrona Zabytków 6/4 (23), 244-245

1953

PRACE KONSERWATORSKIE PRZY WIEŻY KATOWSKIEJ W BIECZU.

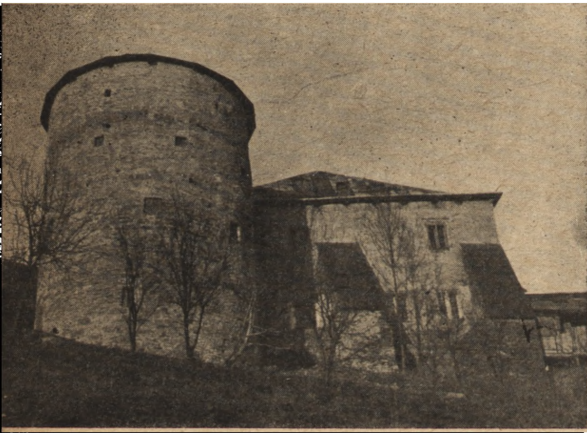
Ryc. 302. Biecz, pow. gorlicki — wieża Katowska. Stan z 1951 r.

Prawdopodobnie już w końcu XVIII w. wieża katowska przeznaczona została na cele gospodarcze. Długotrwałe zaniedbanie oraz za mały występ okapu dachu prowizorycznego spowodowały, iż woda opadowa wypłukiwała zaprawę a zamarzając zimą spowodowała rozwarstwienie ścian w połowie wysokości na głębokość do 1/3 grubości ściany. Stropy wewnętrzne, obciążo-

ne składowaniem, rozpiętały osłabione ściany i powodowały pionowe spękania i wypadanie kamieni.

Dolna kondygnacja od wielu lat służyła jako stajnia czy obora. Nagromadzony nawóz, zalegający warstwą do 1 mtr. grubości, stale nawilgocony, również szkodliwie oddziaływał na konstrukcję ścian i fundamentów.

Pozostawienie baszty w takim stanie groziło jej rychłym rozpadnięciem się.

Prace konserwatorskie, prowadzone w 1950 r. i 51 r. rozpoczęto od usunięcia obory i nawozu z baszty. Po tym obowiązano od zewnątrz basztę belkami drewnianymi i linami stalowymi tak, jak się odrutowuje pęknięty garnek. Zasadniczym zadaniem było zmonolitowanie baszty przez ułożenie w murze od zewnętrznej strony obręczy żelbetowych.

Po ich wykonaniu i zalaniu wewnętrznych pęknięć muru zaprawą cementową oblicowano obręcze kamieniami. Potem wyreperowano mury, uzupełniając wyrwy oraz wzmacniając otwory okienne i drzwiowe.

Po ukończeniu robót kamieniarsko-murarskich położono prowizoryczny dach namiotowy, wysuwając okap odpowiednio daleko, ażeby spadająca woda nie wymywała zaprawy ze ścian. Wykonanie odpowiedniego zadaszienia czy hełmu, jest osobnym problemem konserwatorskim, podobnie jak odstonięcie i zabezpieczenie odcinków d. murów obronnych i ich fundamentów, znajdujących się w bezpośredniej bliskości baszty.

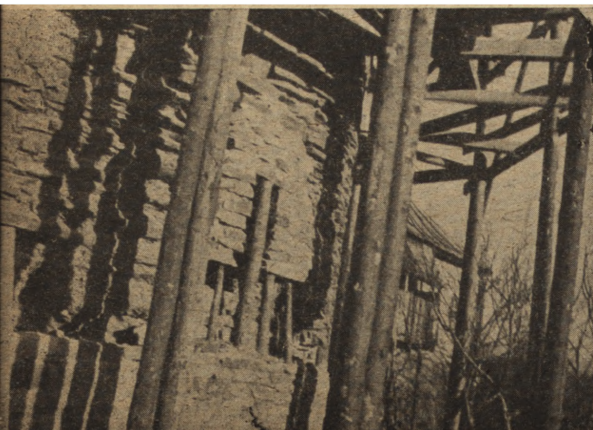
Ryc. 303. Biecz, pow. gorlicki — wieża Katowska. Spód wieży w czasie remontu w 1951 r.
