Rekonstrukcja portalu kościoła podominikańskiego w Poznaniu

Ochrona Zabytków 18/4 (71), 35-42

REKONSTRUKCJA PORTALU KOŚCIOŁA PODOMINIKAŃSKIEGO W POZNANIU

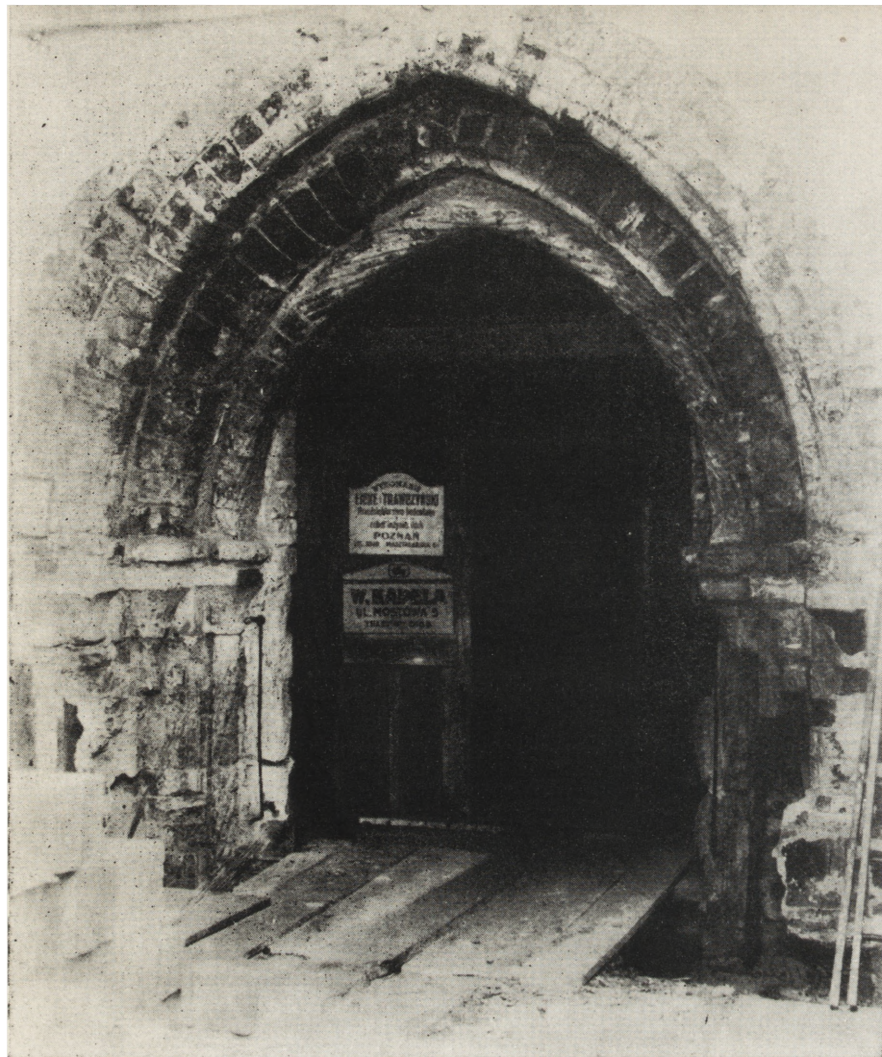
Stan zabytku wymagał przystąpienia do jego rychłej restauracji (il. 1). Wkrótce też, w następnym roku portal został odnowiony, w sposób umniejszający jednak bardzo jego wartość zabytkową. Portal tkwił w owym czasie w występie muru, ciągnącym się wzdłuż całej fasady kościoła zasłoniętej murami kruchty. Nie zdawano sobie wówczas sprawy z tego, że pierwotnie występ obejmował sam tylko portal, a rozszerzony został na całą fasadę dopiero w okresie dobudowy wielkiej kruchty po pożarze w 1803 r. Stąd też restauracja portalu nie objęła całego występu, którego profilowane naroża uważano za ozdobne pasy. Odsłonięto je w tych niewielkich fragmentach, w których były dobrze zachowane. To sprawiło, że portal jako całość został tą restauracją zdewastowany i jedynie boki występu i jego naroża pozostały nietknięte, podczas gdy resztę wypruto i zrekonstruowano na nowo.

1. Poznań. Eglise post-dominikański, portal po odsłonięciu w 1922 r. Stan przed odnowieniem (fot. z Archiwum WKZ w Poznaniu)

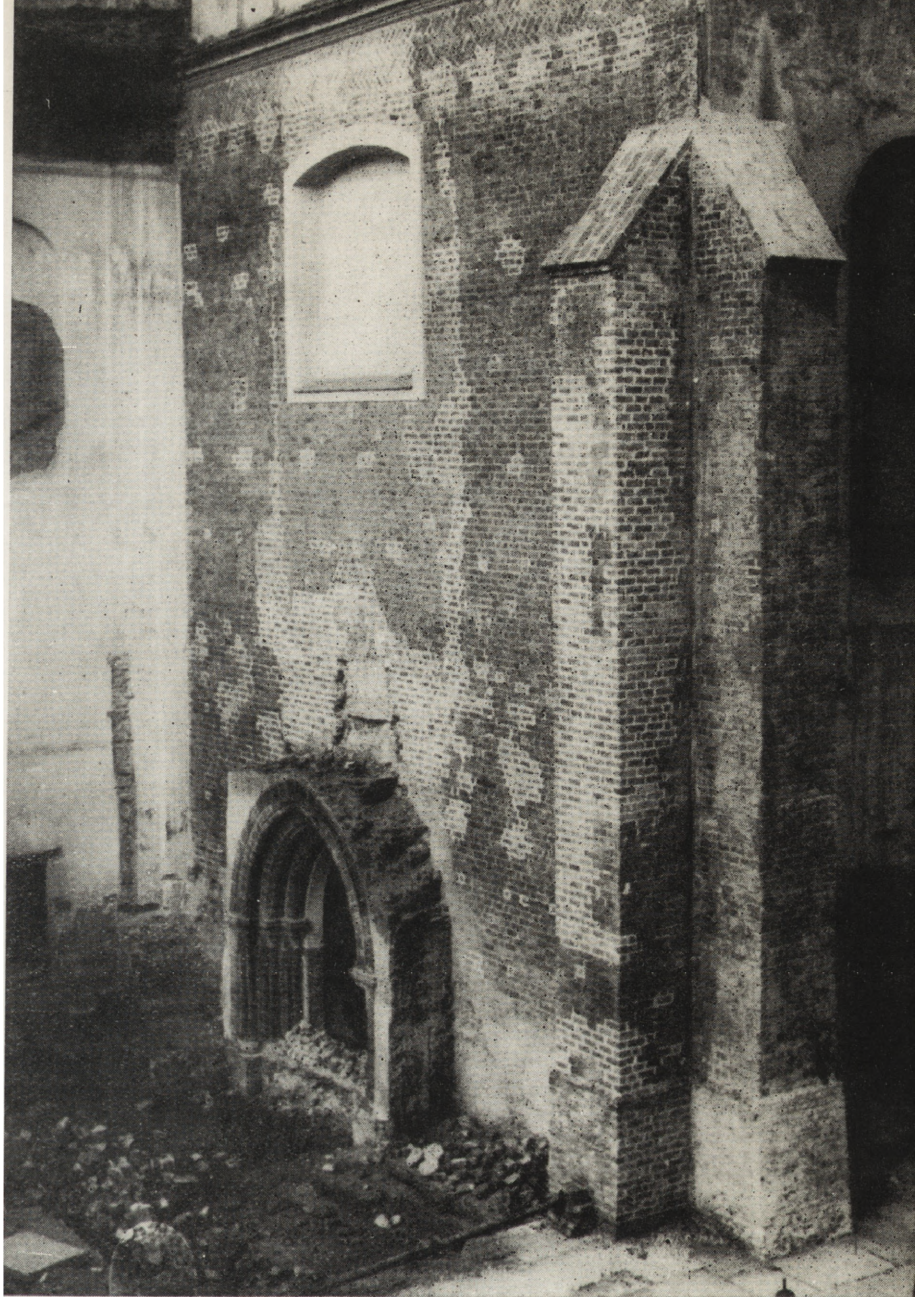
i nie przylegał wcale do fasady kościoła, która też zachowała w tej strefie niemalże partie pierwotnego lica o wątku wendyjskim. Natomiast występ portalu ukazał swoje w dużej mierze zachowane boki. Istniały także znaczne części profilowanych naroży (il. 2—4). Odnowienie portalu zostało odłożone do lat następnych ze względu na konieczność wypalenia odpowiednich ilości formowanych i profilowanych płyt ceramicznych.

2. Poznań. Kościół poddominikański, fasada zachodnia. Stan po konserwacji w 1958 r. (fot. autor)

W r. 1957, a także jeszcze w 1958 rozbierano kruchnę i restaurowano fasadę — od dwu południowych skarp narożnych aż po wieżę przystawioną do północnego naroża. W wyniku tych prac przywrócono uzupełnione po części lico fasady o tzw. wendyjskim układzie cegły. Jedyne zamurowane barokowe okno pośrodku fasady pozostawiono w formie wytynkowanej wnęki (il. 2). Szczyt wieńczący pozostał w zasadzie bez zmian, w postaci, którą otrzymał po pożarze z 1803 r. Przed fasadą obniżono teren; było to konieczne ze względu na to, że w dawnej kruchcie poziom opadał ku wejściu do kościoła, zatem istniała groźba zalania wnętrza w czasie opadów. Powstał w ten sposób placyk zagłębiony w stosunku do przyległych ulic. Poziom placzyku dostosowano do portalu podniesionego w 1923 r. o 0,5 metra. Trudno byłoby obniżyć placyk o dalsze

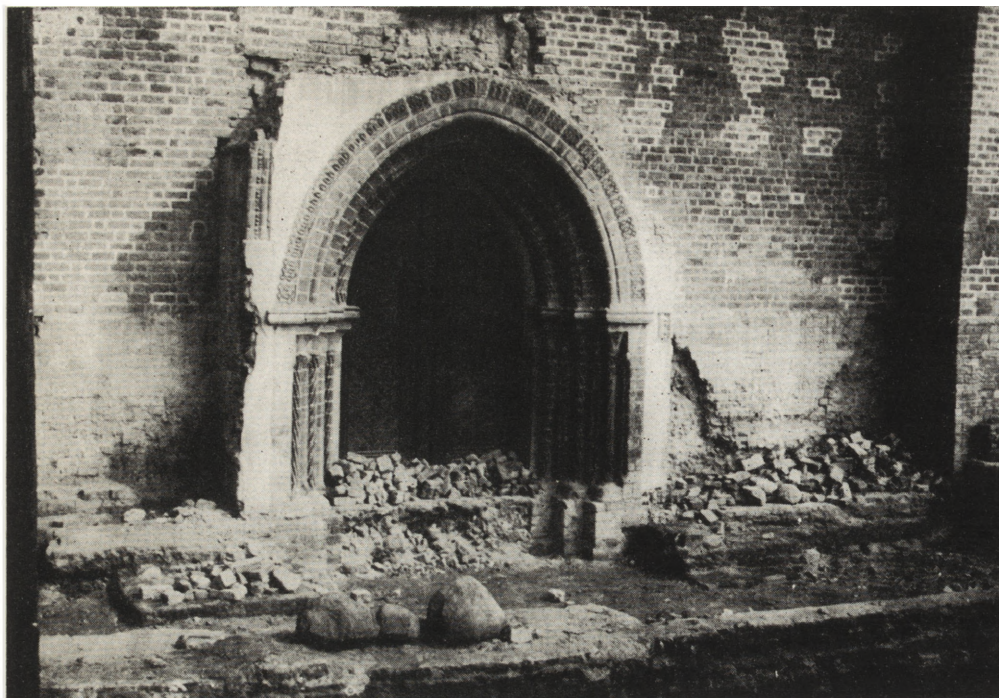
50 cm, a tym mniej rozebrać powtórnie portal, narażając nieliczne pierwotne elementy na dalsze zniszczenie. Przed położeniem betonowej płyty u progu wejścia można było stwierdzić, że kamienne bazy kolumnienek w ościeżach portalu są na nowo podmurowane i że nie istnieje wspomniany w cytowanym wyżej sprawozdaniu konserwatorskim z 1923 r. „cokół, mniej więcej 1/2 m wysoki“, który miał pozostać w ziemi (il. 3).

Jest oczywiste, że odmienny rytm warstw dużych bloków w występie portalowym nie pozwolił go związać z murem fasady. Było to zapewne przyczyną silnego odstania występu po stronie południowej. Ponad zniszczoną jego górną partią widać było lico fasady — w dalszym ciągu starannie spoinowane, przy czym brak było jakiegokolwiek śladu zarysu występu (il. 3). Nie należy w tym upatrywać

3. Poznań. Kościół poddominikański, portal po rozbiórce kruchty i odbudowy. Stan z 1958 r. (fot. autor)

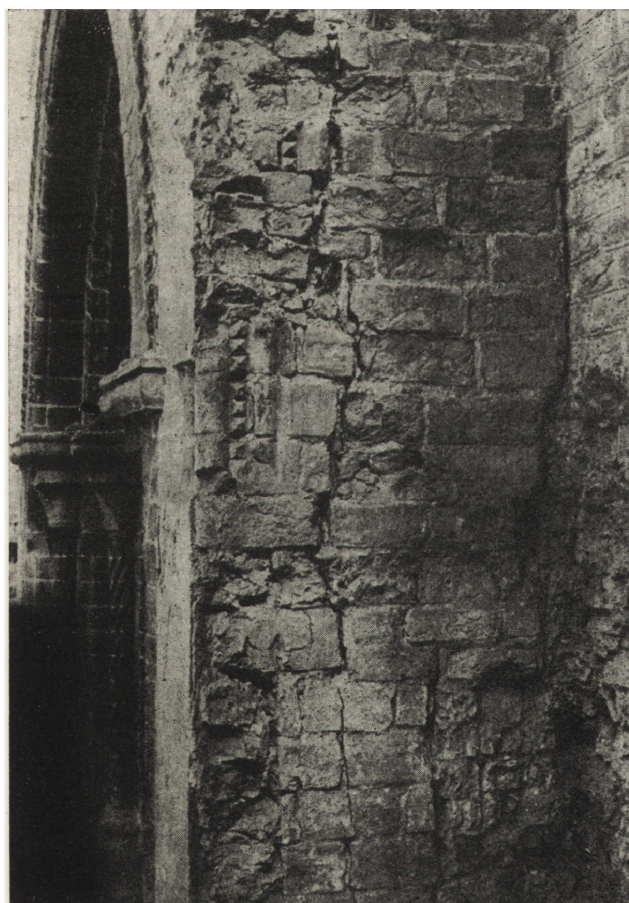
Analiza ocalałych murów pozwoliła określić zatartą już w dużej mierze formę występu. Był on wzniesiony z dużych bloków ceramicznych grubości ok. 12—13 cm (il. 4). Tej wielkości były zarówno elementy profilowane i formowane, jak i proste, licowe. Oprócz tych elementów znajdowano w licu sporadycznie cegły wmurowane płasko. Cegły te szerokością (ok. 12 cm) odpowiadały grubości bloków, były zatem przydatne w partiach gładkiego lica (cegła o tych samych wymiarach użyta została do budowy murów kościoła).

4. Poznań. Kościół poddominikański, prawy węgar występu portalowego. Widoczna dekoracja naroża na pierwotnym poziomie, stan przed rekonstrukcją (fot. autor)

Kiedy w 1923 r. rozebrano portal — jego ościeża zostały niejako wycięte z ocalałych boków, przy czym wycięcie sięgnęło aż do elementów narożnych, powodując ich częściowe uszkodzenie. Zwieńczenie portalu — w górnej partii zniszczone już w ubiegłych stuleciach przez dobudowywanie kolejnych krucht — uległo całkowitej likwidacji przy rozbiórce arkady portalu. Boki występu zachowały się zatem w uszczuplonej substancji, po stronie południowej do połowy dawnej wysokości arkady, zaś po stronie północnej — do wysokości równej jej pierwotnemu kluczowi. Naroża występu są profilowane obustronnie podwójnymi wałkami, rozdzielonymi rzędem przyzmo-wych guzków. Największy odcinek, złożony z siedmiu profilowanych bloków ceramicznych, zachował się w górnej części północnego naroża (por. il. 3 i 7). Ów profil nie tworzył nieprzerwanego pionu, cały bowiem występ portalowy obwiedziony był pierwotnie gzymsem, który w rekonstrukcji z 1923 r. ograniczono niewłaściwie tylko do podstawy arkady portalu (il. 3). Ślad obłuczzonego gzymesu na bokach występu był wyraźny (il. 4), a różnica 3,5 warstwy między nim i gzymsem podniesionego portalu wynosiła pół metra (zgodnie ze sprawozdaniem konserwatora). Pod warstwą pierwotnego gzymesu znajdował się blok z końcówką narożnego profilu. Nad gzymsem spoczywał gładki blok, po czym dopiero w następnej warstwie w formowanym bloku zaczynał się profil górnej części występu (il. 4). Oczywiście jest, że podobne końcówki zamykały pierwotnie profil górą, a także dołem, przy cokole. U dołu były jednak naroża silnie zniszczone,

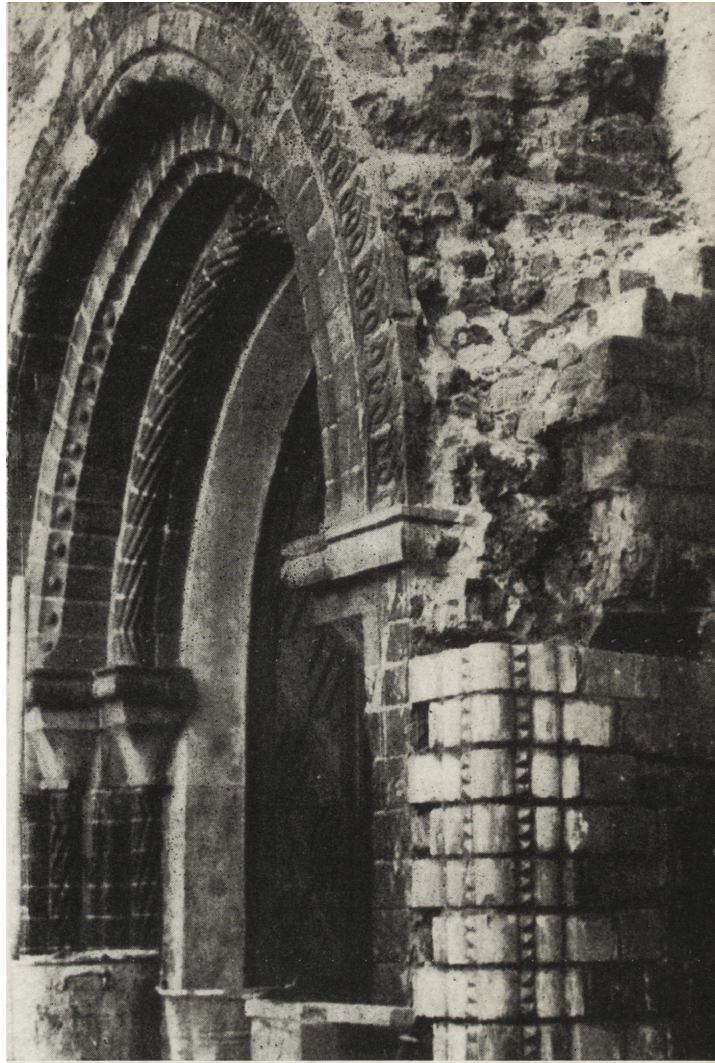
5. Poznań. Kościół poddominikański, prawy bok występu portalowego w trakcie rekonstrukcji. Stan z 1961 r. (fot. autor)

Prace konserwatorskie objęły najpierw naroża występu. Należało przede wszystkim wyrównać układ warstw ościeży portalu i boków występu; chodziło o zagubienie różnicy połowy warstwy i o wyrównanie spoin, przypomnijmy bowiem, że różnica poziomów portalu i jego boków wynosiła trzy i pół warstwy. Ponieważ boki miały zniszczone dołem lico — przede bez trudu można było położyć dolne warstwy w nawiązaniu do bazy portalu. Dolną płytę z końcówką narożnego profilu położono w warstwie trzeciej, odpowiednio do końcówki profilu węgarów portalu (il. 9). Wiązanie elementów naroży i ościeży utrudniało przycięcie tych ostatnich w 1923 r. do jednej linii w pionie. Po prawej stronie w co drugiej warstwie elementy naroża i uskołu ościeża stykały się; w pozostałych warstwach dla przewiązania należało uzupełnić przycięte elementy (il. 5). fragmentami cegły. Aby zbliżyć się

Już poniżej gzymesu przez odpowiednie kształtowanie spoin zrównano w pewnej mierze poziomy warstw, zachowując kilka pierwotnych elementów po bokach występu (il. 5, 6). Ponad gzymsem można było w pełni nawiązać do starego układu muru występu, bowiem w partii archiwolty nie było już rozbieżności dwóch poziomów warstw (w 1923 r. poza fryzem plecionkowym, ujmującym zewnętrzną archiwoltę, nie rekonstruowano frontowej, górnej części występu — por. il. 3, 5). Można było zatem zachować w całości dużą partię pierwotnego profilowanego naroża po stronie północnej (tj. lewej — il. 3, 7, 9). U dołu, nad gzymsem — końcówkę profilu narożnego poprzedzono gładką płytą, podobnie zakończono profil górą.

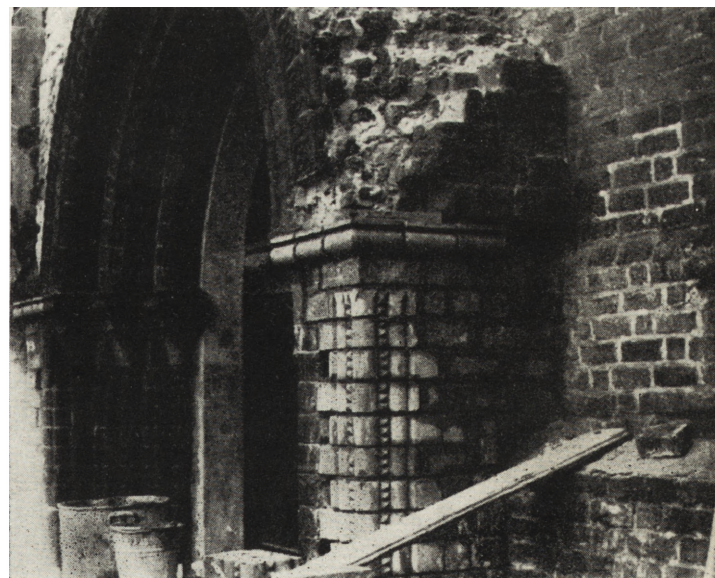
6. Poznań. Kościół poddominikański, uzupełnianie gzymsu prawego boku występu portalowego (fot. autor)

Pod gzymsem — na końcówkę narożnego profilu położono gładką płytę; pierwotnie gładka płyta leżała tylko na gzymsem, a poniżej końcówka leżała tuż pod gzymsem (il. 4); przecoczenie wykonawcy prac stwierdzono zbyt późno (il. 6, 7). Ze względu na użycie zaprawy z domieszką cementu — nie próbowano niestety rozebrać naroży, aby przeprowadzić korektę i ten błąd pozostał, warto zwrócić uwagę, że w portalu sandomierskim właśnie pod gzymsem znajduje się gładka płyta, zastępująca ona jednak kapitel (il. 8).

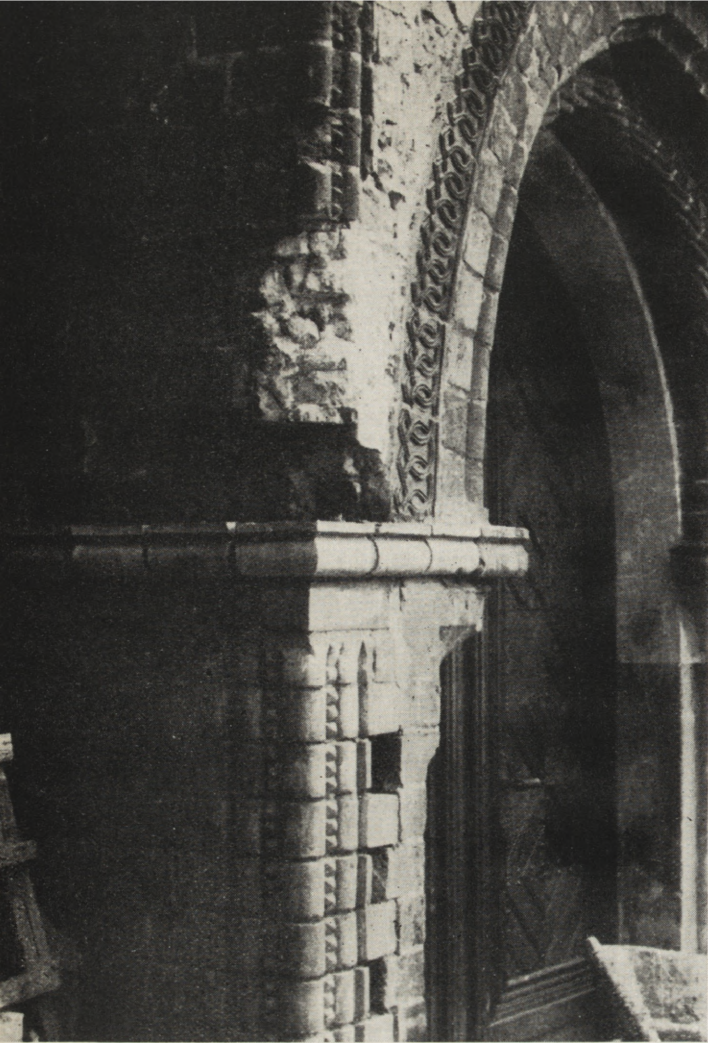
7. Poznań. Kościół poddominikański, uzupełnianie lewego boku występu portalowego (górną widoczne zachowane naroże) (fot. autor)

do stanu pierwotnego — fragmenty te spojono z przyściętymi płytami barwioną zaprawą. Osiągnięto w ten sposób (przynajmniej optycznie) przewiązanie warstw bez wymieniania elementów ościeża, czego należało uniknąć, aby nie spowodować ruiny portalu. Po lewej stronie czoło występu jest węższe o kilka cm z powodu nieznacznego rozszerzenia portalu przy jego rekonstrukcji w 1923 r. Tutaj więc musiało się wkuć w elementy ościeża, aby pomieścić dłuższe płyty narożne (il. 7). Osiągnięto tu więc rzeczywiste przewiązanie warstw, z tym że mniejszymi ścinkami cegły uzupełniono elementy ościeża w co drugiej warstwie.

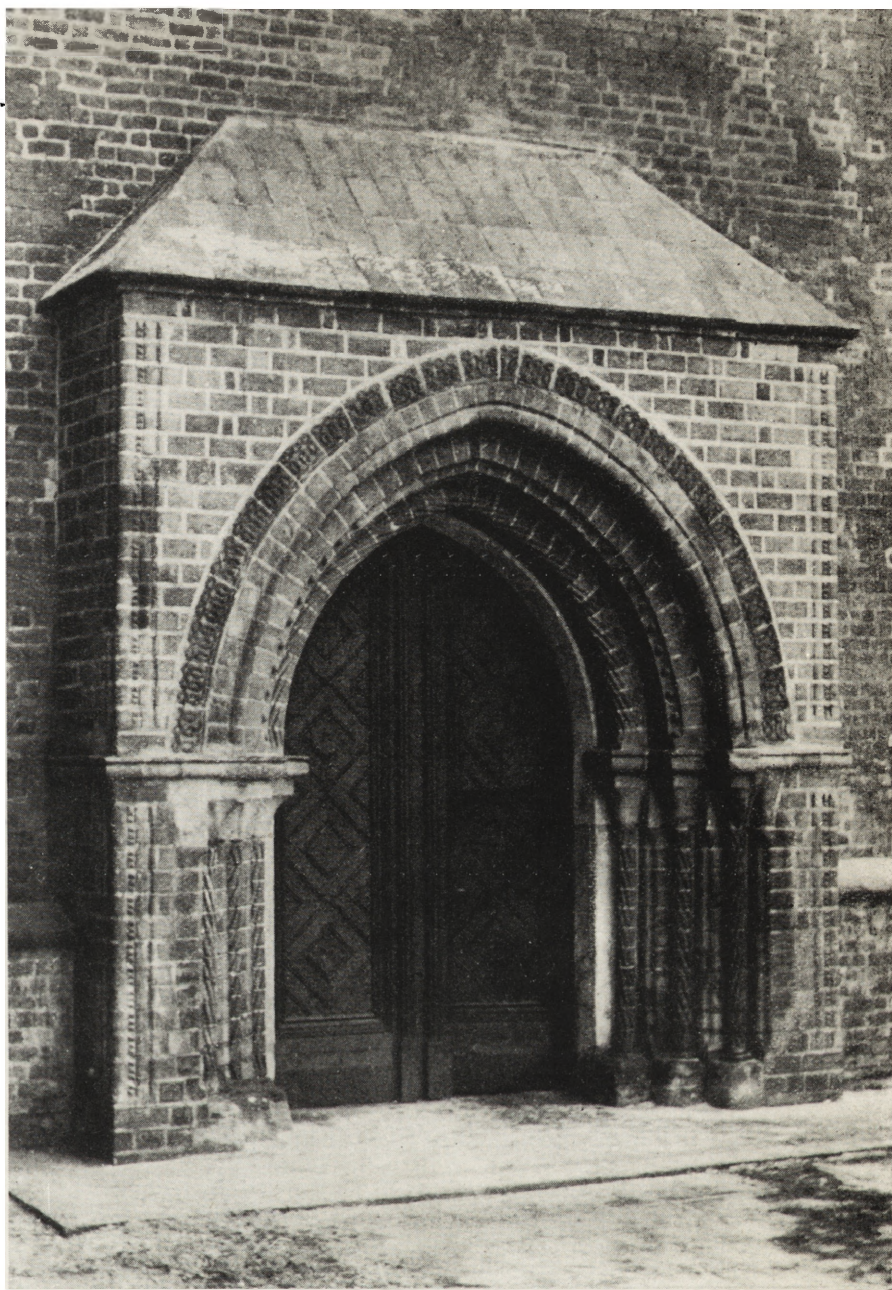
9. Poznań. Kościół poddominikański, portal pó konserwacji i rekonstrukcji. Stan obecny (fot. autor)

wspomniano wyżej — kwadratowych główkach. Wykonawca użył tej główki razem z zwykłą główką położoną pionowo (il. 9). Z drobniejszych usterek należy wymienić zniekształcenie fryzu plecionkowego przez położenie dolnej prawej płyty poziomo.

Wysokość boków występu — wiążąca się bezpośrednio z nieznaną formą jego zwieńczenia — została ustalona w sposób pewny, dzięki owej zachowanej partii północnego naroża. Jego siódma, górna warstwa nie miała jeszcze końcówki profilu. Należało zatem co najmniej podnieść boki o 3,5 warstwy, o które podniesiony został niegdyś portal, następnie dodać końcówkę profilu i gładką płytę. Wysokość do której zachował się bok północny przemawia za tym, że boki występu równały się z kluczem archiwolty portalu. Ostatecznie więc dla wyrównania boków występu do ich pierwotnej wysokości względem łuku portalu — nadbudowano je o 7 warstw, licząc w tym końcówkę profilu i gładką płytę na narożach. Najwyższa warstwa położona została bezpośrednio nad kluczem plecionkowego fryzu zewnętrznej archiwolty (il. 9).

nymi. Wybrano trójspadową formę daszku, jako wyraz pewnego kompromisu z koncepcją zamknięcia szczytowego. Zamknięcie to przy dużym nachyleniu 45° i silnym wysunięciu występu — wydatnie skróciło „kalenicę“ daszku i podkreśliło jego funkcję wieńczenia występu (nie można było przyjąć dla nachylenia daszku kąta 60° odpowiednio do pierwotnego szczytu kościoła, zaciążyłby bowiem zbyt silnie nad portalem). Daszek oparto na skromnym gzymsie z wysuniętych płyt. Okap daszku wysunięto nieznacznie biorąc w rachubę linię jego cienia, która nie powinna przecinać wierzchołka pasa fryzowego otaczającego archiwoltę portalu (il. 9).
