Norbert Szunke

Działalność Okręgowej Pracowni Konserwatorskiej w Szydłowcu w latach 1969-1971

Ochrona Zabytków 25/3 (98), 207-213

1972

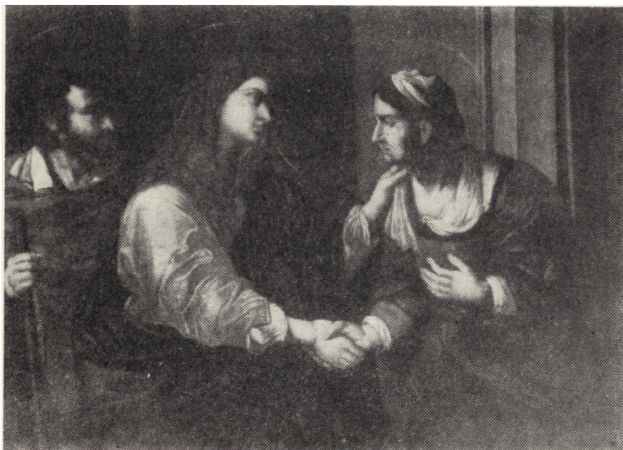
1. Kopia caravaggionisty *Nawiedzenie*, XVII w., z kościoła benedyktynek pw. św. Michała w Sandomierzu, stan po konserwacji

1. Obraz olejny na płótnie „Nawiedzenie” (il. 1) jest kopią carravaggionisty, datowaną na XVII w.¹ Pochodzi z kościoła pw. św. Michała przy dawnym klasztorze Benedyktynek, a obecnie Seminarium Duchownym w Sandomierzu. W prezbiterium kościoła w r. 1966 wybuchł pożar, który zniszczył ołtarz główny, tabernakulum, a obrazy wśród nich „Nawiedzenie”, poważnie uszkodził. Zresztą już przed pożarem obraz był znacznie zniszczony; zniszczenie to pogłębiły

setki drobnych pęcherzyków farby i „osłepnięcie” werniksu². Poza tym warstwa farby ramy została w dużym procencie zwęglona.

² Drobne pęcherzyki warstwy barwnej powstały pod wpływem wysokiej temperatury podczas pożaru ołtarza głównego, natomiast „osłepnięcie” werniksu prawdopodobnie zostało spowodowane wskutek zbyt dużego zawilgocenia obrazu podczas gaszenia pożaru.

Wymiary obrazu (przed konserwacją 110—114 cm×153—156 cm) po konserwacji uległy zmniejszeniu (107 cm×149,5 cm), gdyż przedtem obraz przybity był do ramy, bez krosien. Prace konserwatorskie polegały przede wszystkim na związaniu wszystkich warstw z nowym podłożem płóciennym przez dublaż i wyrównanie powierzchni (pęcherzyki) oraz na regeneracji werniksu metodą Pettenkofera. Następny etap to założenie kitów, napięcie obrazu na nową, szafowaną krosną i rekonstrukcje malarzkie. Ramę oczyszczono ze zwęglonej warstwy farby i przeprowadzono rekonstrukcje stolarskie, rzeźbiarskie, malarzkie i pozłotnicze. Po konserwacji obraz wrócił na pierwotne miejsce — do kościoła.

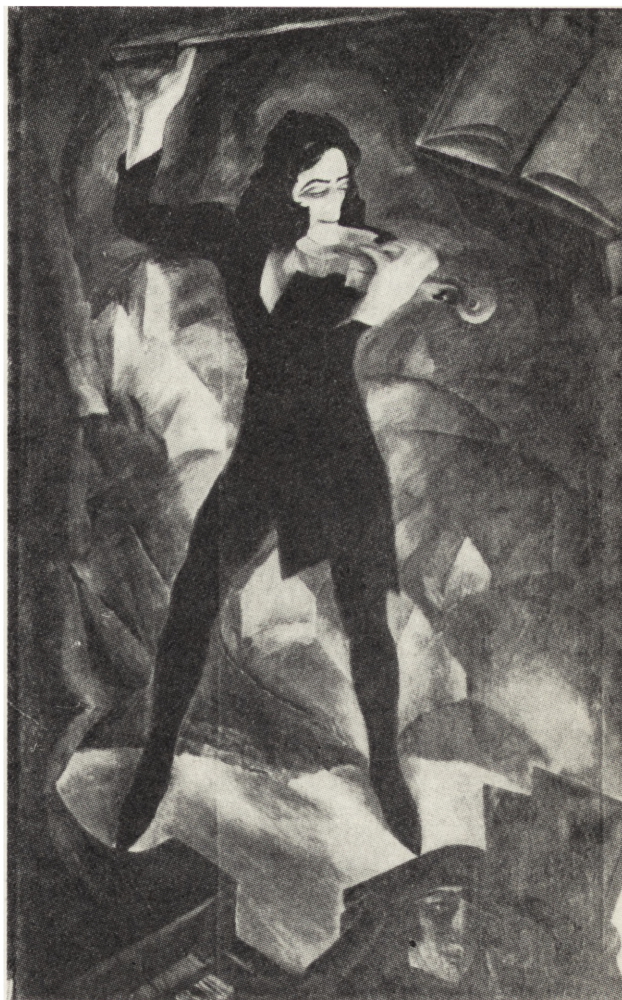
2. *Felicjan Szczęsny Kowarski, Paganini*, ok. r. 1923, ze zbiorów Muzeum Świętokrzyskiego w Kielcach, stan po konserwacji

2. Obraz olejny na płótnie „Paganini” (il. 2), malowany przez Felicjana Szczęsnego Kowarskiego ok. r. 1923³, o wymiarach 230 cm×145 cm, jeden z cenniejszych eksponatów Galerii malarstwa polskiego Muzeum Świętokrzyskiego w Kielcach. Malowany na grubym płótnie lnia-

nym, o gęstości 6×7 nitek 1 cm², zszytym z 3 kawałków; od strony odwrocia widoczne wzdłużnie przebiegające tkane paski barwne, charakterystyczne dla płótna służącego do celów gospodarczych, a nie malarskich. Stwierdzono, że warstwa malarska jest źle związana z zaprawą i podłożem oraz wykazuje tendencje do odpryskiwania. Niesfazowane krosna spowodowały odcisnięcie się krawędzi na licu. W tej sytuacji prace konserwatorskie ograniczyły się do zdjęcia malowidła z krosien, oczyszczenia zarówno jego lica, jak i odwrocia, wprasowania na gorąco masy dublażowej woskowo-żywicznej w odwrocie, celem związania wszystkich warstw, i założenie kitów. Następnie nadano

odpowiedni profil dotychczasowym krosnom celem ich sfazowania, napięto na nie malowidło i przeprowadzono rekonstrukcje kolorystyczne.

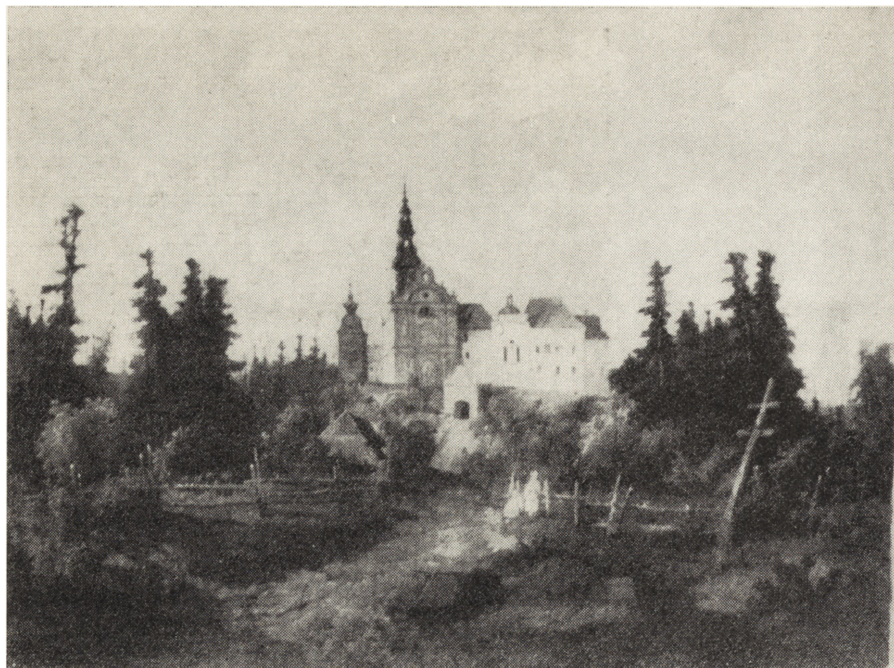
3. Józef Szermętowski, *Klasztor na św. Krzyżu*, r. 1859, ze zbiorów Muzeum Świętokrzyskiego w Kielcach, stan po konserwacji

3. Obraz olejny na płótnie „Klasztor na Św. Krzyżu” (il. 3), namalowany przez Józefa Szermętowskiego w r. 1859 na płótnie lnianym i — jak większość jego obrazów — na zaprawie olejnej (twardej i kruchej). Płótno gęste o 16×18 nitok/1 cm². Obraz stanowi własność Muzeum Świętokrzyskiego w Kielcach.

Obrzeża podobrazia mocno zniszczone, porazywane; liczne dziury i ubytki. Z powodu wadliwej konstrukcji krosien i ich pęknięcia wystąpiło mocne odcisnięcie krawędzi i pofałdowanie płótna oraz wyłuszczenia warstwy barwnej, szczególnie wzdłuż lewej i dolnej krawędzi malowidła i w prawym górnym narożniku. Chcąc zabezpieczyć przed dalszymi ubytkami warstwy malarskiej wprasowano od strony odwrocica i lica (zaprawa olejna) masę dublażową woskowo-żywiczną, bez dublowania płótnem, następnie usunięto jej nadmiar po ochłodzeniu. Ubytki wypełniono kitami i po napięciu na nowe, sfazowane krosna przeprowadzono rekonstrukcje malarskie.

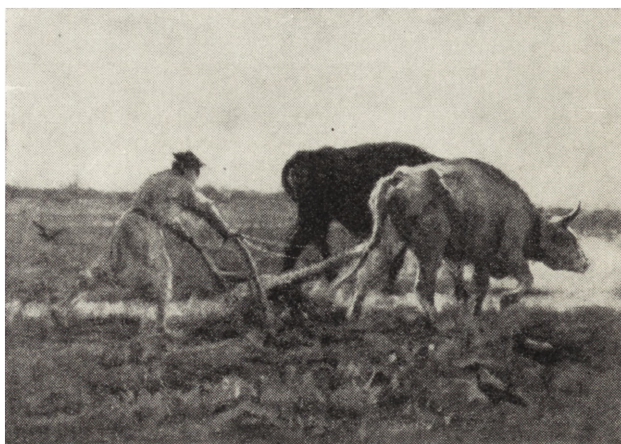
4. Józef Chełmoński, *Orka*, ok. r. 1896, ze zbiorów Muzeum Regionalnego w Radomiu, stan po konserwacji

4. Obraz olejny na płótnie „Orka” (il. 4), namalowany przez Józefa Chełmońskiego około r. 1896, prawdopodobnie jako jedyny znany szkic do obrazu znajdującego się w Muzeum Narodowym w Poznaniu. Malowidło o wymiarach: przed konserwacją 28 cm \times 39 cm, po konserwacji 25,5 cm \times 37 cm, stanowi własność Muzeum Regionalnego w Radomiu. Obraz miał formę nieregularnego prostokąta i widoczne obcięta brzegów płótna; w r. 1945⁴ naklejony został na 3-warstwową sklejkę drewnianą za pomocą kleju skrobiowego. Na powierzchni powstały liczne ubytki warstwy farb wraz z zaprawą. Sklejka wypaczona półkolistie w stronę lica. Najpoważniejszą część prac konserwatorskich stanowiło odpowiednie zabezpieczenie lica malowidła i usunięcie przez ścinanie od odwrocica sklejki 3-warstwowej wraz z odczyszczeniem podobrazia. Następnie przeprowadzono dublaż płótnem lnianym, założono kity, napięto na nowe, sfazowane krosna i zrekonstruowano ubytki warstwy malarskiej.

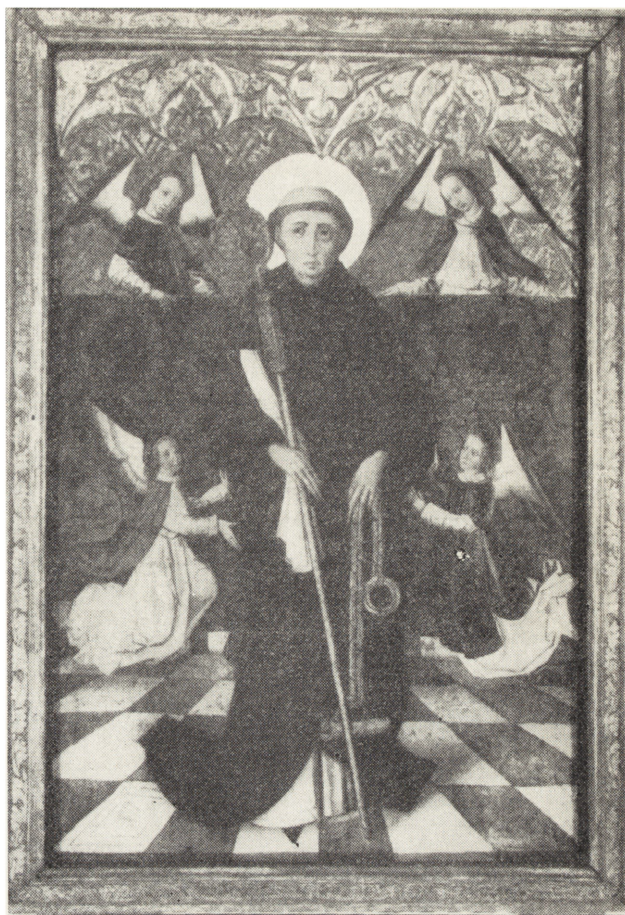
5. Obraz temperowy na podobraziu drewnianym „Św. Leonard” (il. 5), pochodzący z kościoła par. pw. św. Leonarda w Mircu pow. Iłża, datowany na XV w.⁵. Wymiary bez ramy: 132 cm \times 89 cm, grubość 1 cm. Krawędzie malowidła ujęte są z trzech stron w autentyczną gotycką ramę, łączoną w narożnikach na tzw. „za-

5. Św. Leonard, obraz gotycki, XV w., z kościoła par. św. Leonarda w Mircu, pow. Iłża, stan po konserwacji

mek stolarski”, mającą od strony lica ornament liściasty. Rama, maswerk i tło w górnej części obrazu złożone na pulment zostały całkowicie zamalowane farbą olejną. Pastorał świętego — krzywaśń złożona, a laska i łańcuch — srebrzone, wraz z resztą obrazu całkowicie przemalowane olejno. Najpoważniejszym uszkodzeniem malowidła było pęknięcie podobrazia wzdłuż całej wysokości i rozdzielenie się desek. Poza tym występował cały szereg mniejszych pęknięć desek, ubytków podobrazia i maswerku. W malaturze obrazu tkwiły liczne gwoździe i otwory po nich. Ze względu na prawdopodobieństwo istnienia żywych organizmów w drewnie obraz poddano dezynsekcji w atmosferze CS₂. Odwrocice obrazu utwardzono żywicą epoksydową i sklejono deski na kołki za pomocą kitu z mączki drzewnej i żywicy epoksydowej. W ten sam sposób postąpiono z innymi pęknię-

ciami i ubytkami drewna. Całkowicie usunięto przemalowania olejne. Przeprowadzono rekonstrukcje rzeźbiarskie i stolarskie, po założeniu kitów zrekonstruowano ubytki farby i pozłoty. Zastosowano specjalny rodzaj montażu obrazu w gotyckiej ramie, pozwalający na swobodną „pracę” podobrazia, a tym samym zabezpieczono je przed dalszymi pęknięciami.

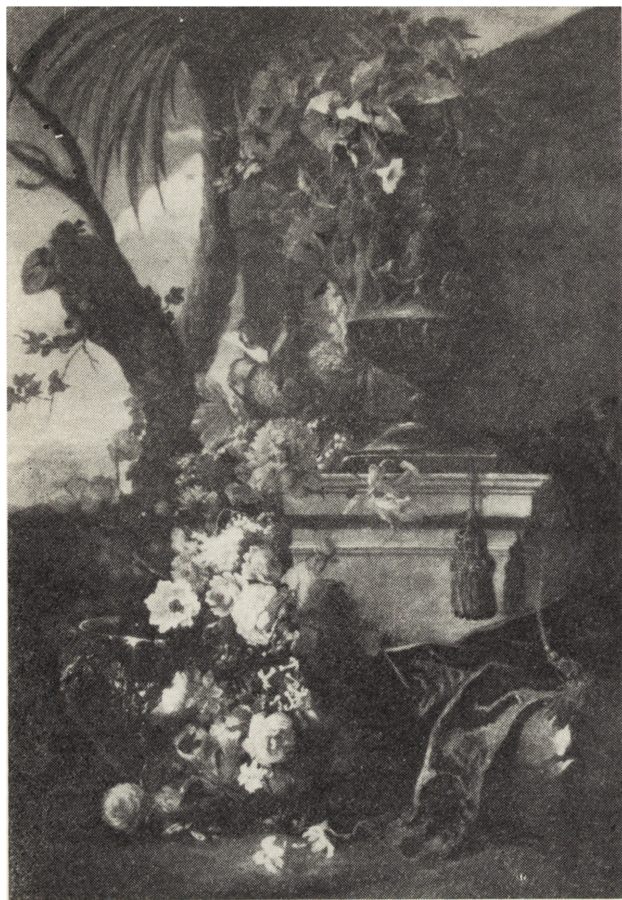
6. *Martwa natura z palmą, szkoła flamandzka, koniec XVII w., ze zbiorów Muzeum Świętokrzyskiego w Kielcach, stan po konserwacji*

6. Obraz olejny na płótnie i zaprawie czerwonej „Martwa natura z palmą” (il. 6), szkoła flamandzka, z końca XVII w.⁶, stanowiący własność Muzeum Świętokrzyskiego w Kielcach.

⁷ Wprowadzenie dużej ilości wody w grubej warstwie kleju skrobiowego musiało spowodować znaczny skurcz podobrazia i powstanie szczelin kilkumilimetrowej szerokości, których w toku dalszych prac nie udało się całkowicie zlikwidować.

Wymiary 171 cm×122 cm, gęstość płótna 12×10 nitek/1 cm². Obraz był dublowany na klej skrobiowy, prawdopodobnie we Włoszech (na odwrociu pieczętka z Florencji z datą 5 Febraio 1935).

Najważniejszym uszkodzeniem były długie rozerwania obrazu, łącznie z płótnem dublażowym, o długościach 77 cm, 60 cm i 25 cm. Poza tym istniało wiele krótszych rozerwań i małych ubytków podobrazia. Wzdłuż tych uszkodzeń występowały duże zniszczenia i ubytki warstwy farb z zaprawą. Rozerwania podklejone były kilkoma kawałkami tektury, o grubej warstwie kleju skrobiowego, co spowodowało skurcz podobrazia⁷, powstanie szczelin w miejscach rozerwań i pofałdowania, znaczne usztywnienie obrazu i jego kruchość. Prace konserwatorskie polegały w pierwszym etapie na usunięciu z odwrocia łąk tekturowych i płótna dublażowego oraz oczyszczenia z kleju. Następnie wyrównano powierzchnię malowidła przez prasowanie na wilgotno żelazkiem elektrycznym. Sklejono rozerwania, uzupełniono ubytki płótna i zdublowano całe podobrazie przy zastosowaniu spoiwa woskowo-żywicznego. Z kolei oczyszczono lico z brudu i przemalowań. Założono kity w miejsca ubytków i podbarwiono je na czerwono. Po napięciu na krosna punktowania wykonano akwarelą i w miejscach opracowanych laserunkami — laserowano farbami na werniksie do retuszu. Oczyszczono ramę ze szerniałej „brązy” i pokryto płatkami imitacji złota na mikstion.

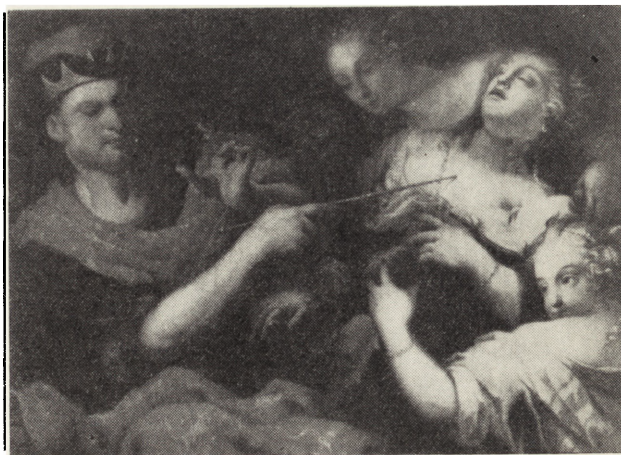
7. Obraz olejny na płótnie zaprawa czerwona „Estera u króla Aswerusa” (il. 7), przypisywany Giordano Luca, z końca XVII w., stanowiący własność Muzeum Świętokrzyskiego w Kielcach. Wymiary po konserwacji: 82,5 cm×117,5

7. *Giordano Luca (?) Estera u króla, XVII w., ze zbiorów Muzeum Świętokrzyskiego w Kielcach, stan po konserwacji*

cm. Na licu malowidła widoczne były liczne ubytki i uszkodzenia warstwy farb i zaprawy oraz podobrazia, jak też rekonstrukcje malarские na białych kitach, występujących poza granice ubytków. Od strony odwrocia naklejono dwie łatki. Obraz przekazany został do Pracowni jako „Śmierć Agrypiny”, matki Nerona. Na podstawie analizy treści obrazu i porównania ze Starym Testamentem (Księga Estery)⁸ ustalono, że przedstawia on scenę biblijną.

W czasie badań malowidła ustalono na podstawie rentgenogramów, że kompozycja figuralna miała pierwotnie inny wariant⁹, zmieniony później przez autora na obecny. Zdecydowano pozostać przy obecnej kompozycji. Oczyszczono chemicznie lico malowidła i usunięto spekańne kity, wystające ponad powierzchnię i poza granice ubytków. Wyrównano powierzchnię przez wstępne prasowanie i dublaż na próżniowym stole elektrycznym, na spoiwo woskowo-żywiczne. Usunięto chemicznie przemalowania, założono kity i napięto malowidło na krosna. Punktowania wykonano akwarelami, a następnie położono laserunki (farby z werniksem).

⁹ Na wykonanych rentgenogramach widoczne są następujące różnice kompozycyjne: głowa Estery przechylona na lewy bark; między głową króla a głową służebnicy (u góry obrazu) znajduje się głowa jeszcze

jednej kobiety. Układ fałd płaszcza króla częściowo inny, niż w obecnie widocznej kompozycji.

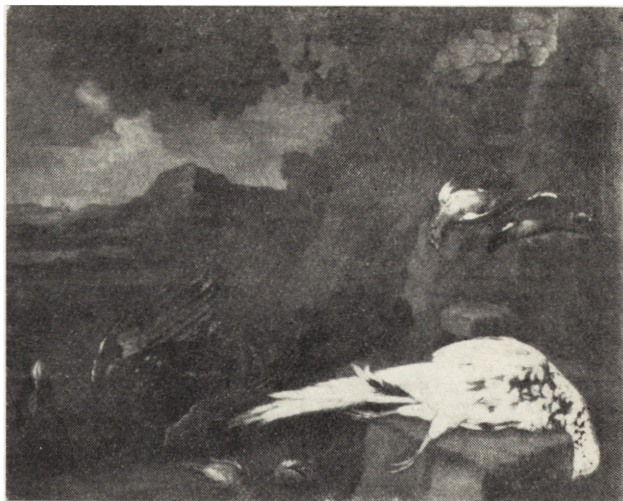
8. Obraz olejny na płótnie zaprawa czerwona „Martwa natura z ptakami” (il. 8), niesygnowany, szkoła holenderska z XVIII w., stanowiący własność Muzeum Świętokrzyskiego w Kielcach, pochodzący ze zbiorów Wielopolskich w Chrobrzu. Wymiary: 90 cm × 112,5 cm. Obraz podlegał już kilkakrotnie zabiegom konserwatorskim, o czym świadczą dwa rodzaje kitów i przemalowanie ok. 30% powierzchni malowidła. Kit o jasnym zabarwieniu przykrył duże fragmenty cienką warstwą, a usuwanie można było przeprowadzić tylko mechanicznie, co nastęrczało poważne trudności i wymagało bardzo długiego czasu. Werniks odznaczał się dużym ściemnieniem, a podobrazie pęknięciami i ubytkami, w warstwie farb występowały ubytki z zaprawą, krawędzie zniszczone i porozrywane. Podobrazie ma w dolnej partii przszyty pas płótna o nieregularnej linii i wyraźnym zgrubieniu. Od strony odwrocia przyklejone łatki płócienne. Prace konserwatorskie polegały na oddzieleniu płótna dublażowego, wklejeniu na styk kawałków płótna zagruntowanego w ubytki podobrazia, usunięciu łatek, doczyszczeniu odwrocia i wykonaniu dublażu na stole próżniowym. Ze względu na konieczność szybkiego wykonania prac¹⁰ ograniczono ich zakres i z przemalówek usunięto tylko najbardziej rażące.

8. *Martwa natura z ptakami, szkoła holenderska, XVIII w., ze zbiorów Muzeum Świętokrzyskiego w Kielcach, stan po konserwacji*

Kity podbarwiono na czerwono, punktowano akwarelami, laserując farbami na werniksie. Zrekonstruowano stylową ramę, pokrywając ją płatkami imitacji złota na mikstion.

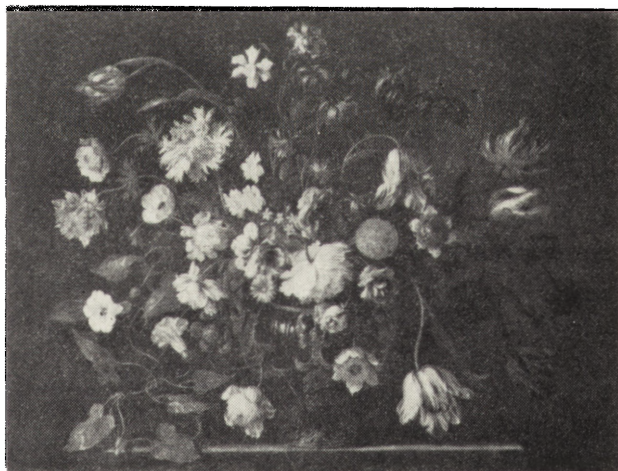
9. *Martwa natura z kwiatami, szkoła holenderska, XVII w., ze zbiorów Muzeum Świętokrzyskiego w Kielcach, stan po konserwacji*

9. Obraz olejny na płótnie, zaprawa czerwona, „Martwa natura z kwiatami” (il. 9), nie sygnowany, szkoła holenderska z XVII w., stanowiący własność Muzeum Świętokrzyskiego w Kielcach. Wymiary po konserwacji: 73,5 cm×97,7 cm. Na odwrociu płótna dublażowego kartka z czterema nazwiskami włoskimi, przyklejona za pomocą 2 pieczęci lakowych ze znakami heraldycznymi. Oznacza to prawdopodobnie, że obraz był dublowany we Włoszech (klej skrobiowy). Malowidło łącznie z płótnem dublażowym miało przebicia i ubytki zaklejone 7 łatkami, z częściowo zrekonstruowaną malaturą. Powierzchnia płótna dublażowego wykazywała ogniska pleśni. Pęknięcia krosien spowodowały pofałdowania i odkształcenia powierzchni malowidła, dużo odprysków i ubytków warstwy farb. Po wstępnych pracach konserwatorskich usunięto płótno dublażowe, rozerwane podobrazie sklejono na styk, wyrównano powierzchnię malowidła przez prasowanie na wilgotno. Założone kity podbarwiono na czerwono. Punktowania wykonano akwarelą z laserowaniem farbami na werniksie. Złocenia ramy zrekonstruowano płatkami imitacji złota.

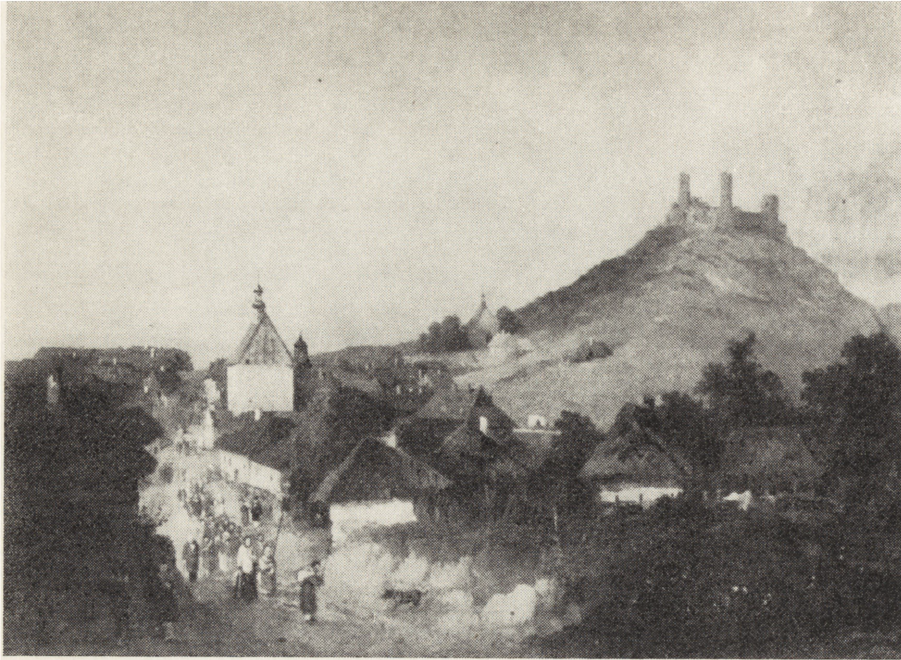
10. Józef Szermętowski, Chęciny, r. 1857, ze zbiorów Muzeum Świętokrzyskiego w Kielcach, stan po konserwacji

10. Obraz olejny na płótnie, zaprawa olejna, „Chęciny” (il. 10), malowany przez Józefa Szermętowskiego w r. 1857. W 2 połowie XIX w. wchodził w skład galerii obrazów Tomasza Zielińskiego, naczelnika pow. kieleckiego¹¹, w r. 1955 nabyty został przez Muzeum Świętokrzyskie w Kielcach. Wymiary: 57 cm×81 cm.

Najciekawszym momentem, związanym z konserwacją tego malowidła, było odkrycie figury zamalowanego psa. Zdjęcia wykonane w promieniach podczerwonych potwierdziły fakt istnienia pod wierzchnią warstwą farby nieznanego elementu kompozycji, jakim był pies czekający na prowadzącego pielgrzymkę. Luminiscencja w promieniach UV dowiodła, że zamalowanie nie pochodzi z okresu przeprowadzanych konserwacji, a raczej należy do okresu bezpośrednio po namalowaniu obrazu lub w niedługi czas po tym i że zapewne są to zmiany autorskie. Dlatego też po dublażu obrazu, celem związania warstwy barwnej z podłożem, przystąpiono do żmudnej pracy przy usuwaniu warstwy farby pokrywającej postać psa. Trudność polegała przede wszystkim na tym, że i chemiczne i mechaniczne usuwanie górnej warstwy farby narażało na uszkodzenia warstewkę brunatnej farby organicznej, którą była namalowana postać psa. Mimo to osiągnięto dobry rezultat.
