Problemy konstrukcyjno-konserwatorskie w kompleksie "Emir Kurkumas" w Kairze

Ochrona Zabytków 27/2 (105), 103-115

PROBLEMY KONSTRUKCYJNO-KONSERWATORSKIE W KOMPLEKSIE „EMIR KURKUMAS” W KAIRZE

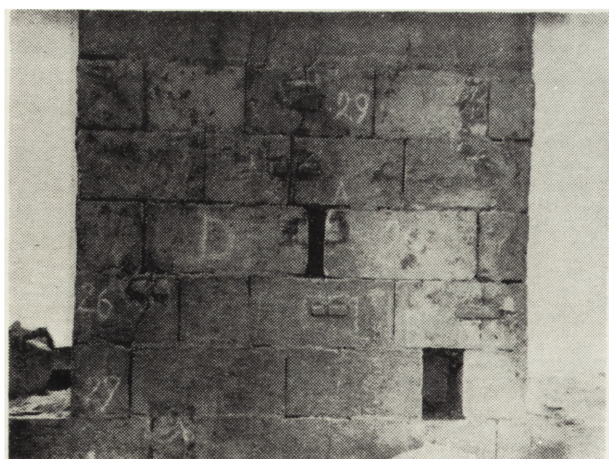
4. Kair, „Emir Kurkumas”; filar w mauzoleum — część przy podstawie. Widoczne: spękania, ubytki ciosów i plomby kontrolne (fot. A. Misiowski, 1973)

Zarówno kopuła, jak i pendentywy nie wykazują spękań, świadczących o zakłóceniu układu statycznego czy destrukcji wewnętrznej. Występują natomiast niewielkie spękania filarów międzyotworowych i narożnych u podstawy mauzoleum, w miejscach, gdzie naprężenia w murze są największe.

Najpoważniejsze obawy konstrukcyjne, po dokładnych oględzinach, wzbudziły spękania filarów w mauzoleum, mimo że założone plombki kontrolne nie pękły. Szczególnie dwa środkowe filary od strony zachodniej oraz dwa od strony południowej odznaczały się pęknięciami świadczącymi o groźbie utraty stateczności i spójności konstrukcji. Pęknięcia te przebiegają w przybliżeniu pionowo, częściowo przez spoiny pionowe, największe są przy krawędziach (rozwartość do 12 mm), mniejsze w partiach środkowych. Występują na wysokości otworów najniższej kondygnacji (za kondygnację uważać tu należy poziom otworów, których jest w mauzoleum cztery), najbardziej w środkowej i przypodłogowej części słupa. Zanikają ku górze w poziomie nadproży oraz przy samym progu. Ponad tym poziomem nie zaobserwowano pęknięć ściany w wyższych partiach ani też pęknięć kopuły. Ponieważ charakter pęknięć sugerował przeciążenie słupów w stosunku do ich wytrzymałości, przeprowadzono obliczenia statyczne filara pracującego w najniekorzystniejszych warunkach, przyjmując do obliczeń parametry podane wyżej.

- utwardzenie pasa przy ścianach za pomocą zaprawy cementowej, pas ten winien być rodzajem ławy szerokości około 1 m i wysokości około 50 cm;
- wymiana spękanych kamieni w licach filarów na kamienie nowe. Ten ostatni zabieg zalecono wykonywać w kolejności: od podstawy ku górze, warstwami poziomymi, wymieniając na raz nie więcej niż 1-2 kamienie w kilkudniowych odstępach czasu. Ponadto należy tu przestrzegać następujących zasad:

- otwory (gniazda) po wyjętych kamieniach trzeba doprowadzić do formy możliwie regularnej, a wprowadzane kamienie powinny być kształtu prostopadłościanów, o dokładnie gładkich powierzchniach (z wyjątkiem powierzchni od strony foli);

- nowe kamienie należy wprowadzać na wycisk w plastycznej zaprawie cementowej 1:3. Gniazda winny być przygotowane bardzo delikatnie, najlepiej przy użyciu ręcznych pił odpowiedniej wielkości, aby uniknąć naruszenia struktury muru przez wstrząsy. Należy pamiętać o zachowaniu prawidłowego wiązania muru, a nawet poprawić wiązanie tam, gdzie nie było ono zachowane przez budowniczych obiektu;

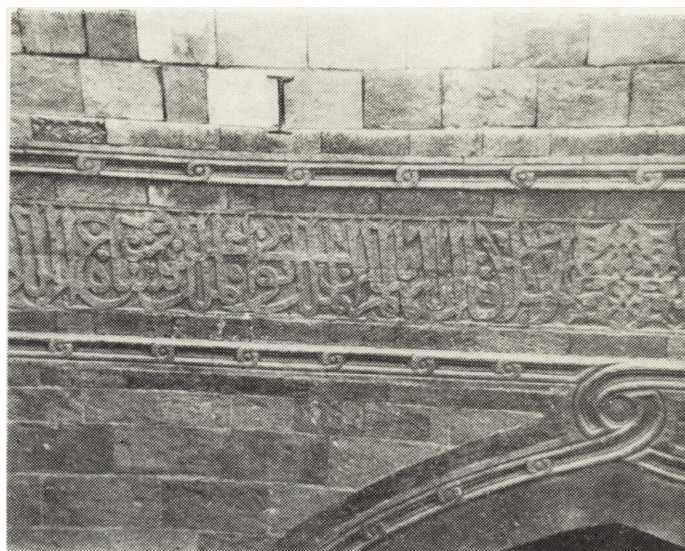
5. Kair, „Emir Kurkumas”; lico ściany dziedzińca w meczecie — część górna. Widoczne: klucz łuku, inskrypcja koraniczna i czoło belki stalowej wprowadzonej w 1941 r. w ramach prac konserwatorskich (fot. A. Misiowski, 1973)

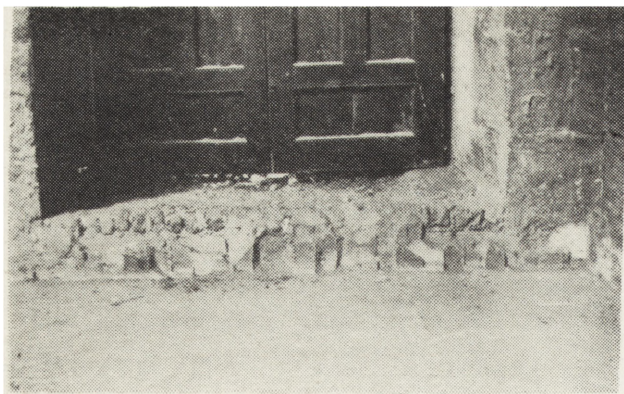
8. Kair, „Emir Kurkumas”; fragment progu w meczecie. Widoczne szczątki okładziny kamiennej (fot. A. Misiowski, 1972)

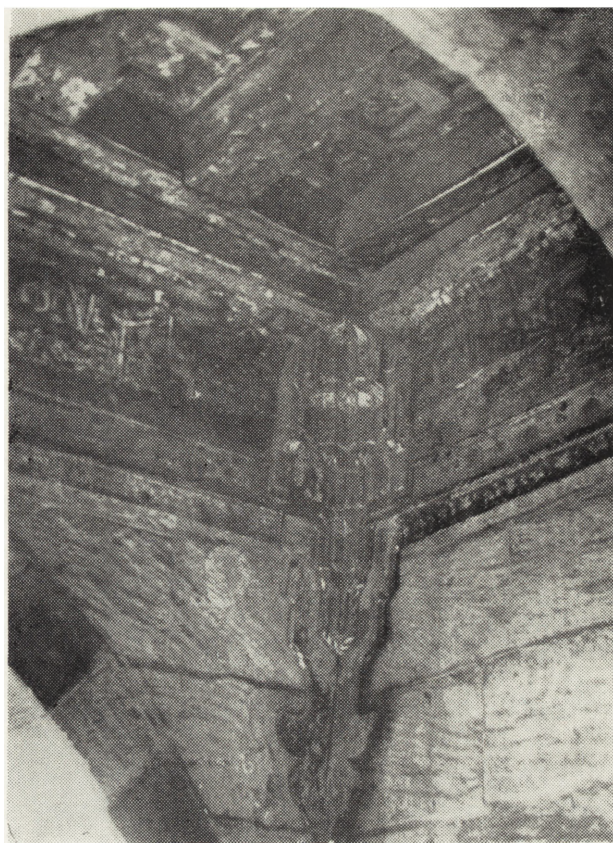
9. Kair, „Emir Kurkumas”; strop drewniany w liwanie północnym (fot. S. Siarkiewicz, 1972)

- odkrycie od góry wszystkich stropów, oczyszczenie, reperację miejscowych uszkodzeń, badania, a następnie zniszczenie biologicznych szkodników drewna⁸,
- założenie nośnej konstrukcji stropowej z belek stalowych;
- podwieszenie stropów zabytkowych do konstrukcji stalowej;
- nakrycie konstrukcji stalowej stropodachem.

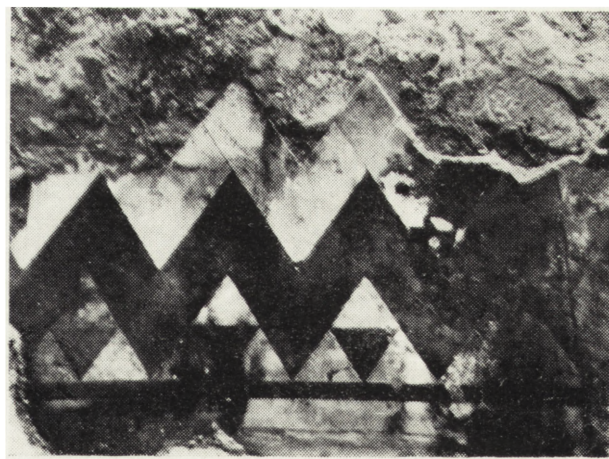
10. Kair, „Emir Kurkumas”; resztki odsłoniętej posadzki w „sabilu” (fot. A. Misiorowski, 1972)

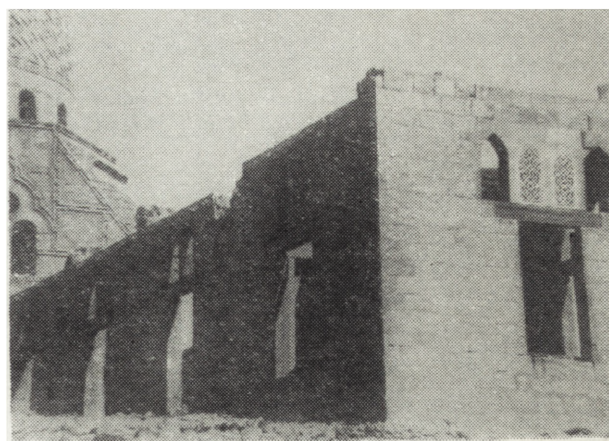
Drewniane (prawdopodobnie bukowe) nadproża nad oknami górnej kondygnacji budynku są w dużym stopniu spróchniałe, przy czym proces ten wystąpił silniej we wnętrzu belek niż na ich powierzchni, co może nasuwać przypuszczenie, że jest on wynikiem destrukcji biologicznej, a nie klimatycznej. Badania pod kątem obecno-

Korona murów na wysokości około 70—100 cm jest prawie wszędzie spękana i rozspojona, a zaprawa zupełnie zwietrzała i wykruszona. Dotyczy to przede wszystkim lica wewnętrznego, gdyż lico zewnętrzne zachowało się w znacznie lepszym stanie. Nad piętrem brak jest dachu. Jedynie w szczytowym pomieszczeniu zachodnim są pozostałości po drewnianym stropie w postaci trzech belek z drewna palmowego (w bardzo złym stanie), z reszkami gwoździ i śladami zaciosów po innych elementach stropowych. Układ tych belek jednoznacznie określa sposób skonstruowania pierwotnego stropu (gabaryt, rozstaw, wymiary elementów) nad szczytowym pomieszczeniem zachodnim oraz sugeruje, że podobne rozwiązanie zastosowano w całym skrzydle.

12. Kair, „Emir Kurkumas”; rezydencja, narożnik północno-zachodni. Widoczne: drewniane belki nadproży i rozspojone fragmenty korony murów (fot. S. Siarkiewicz, 1972)

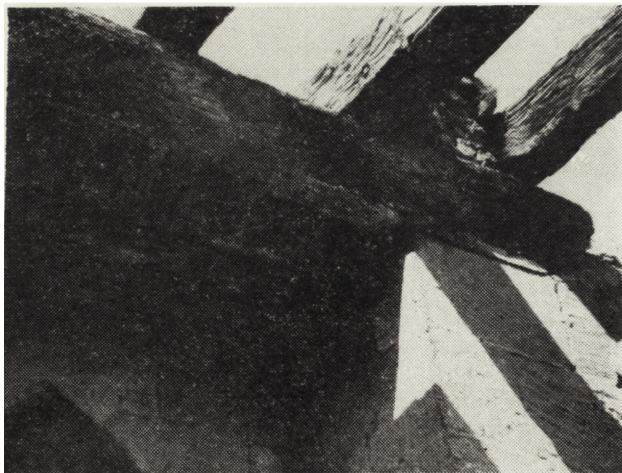
13. Kair, „Emir Kurkumas”; rezydencja, resztki stropu drewnianego i podciagu z bali z drewna palmowego (fot. A. Misorowski, 1972)

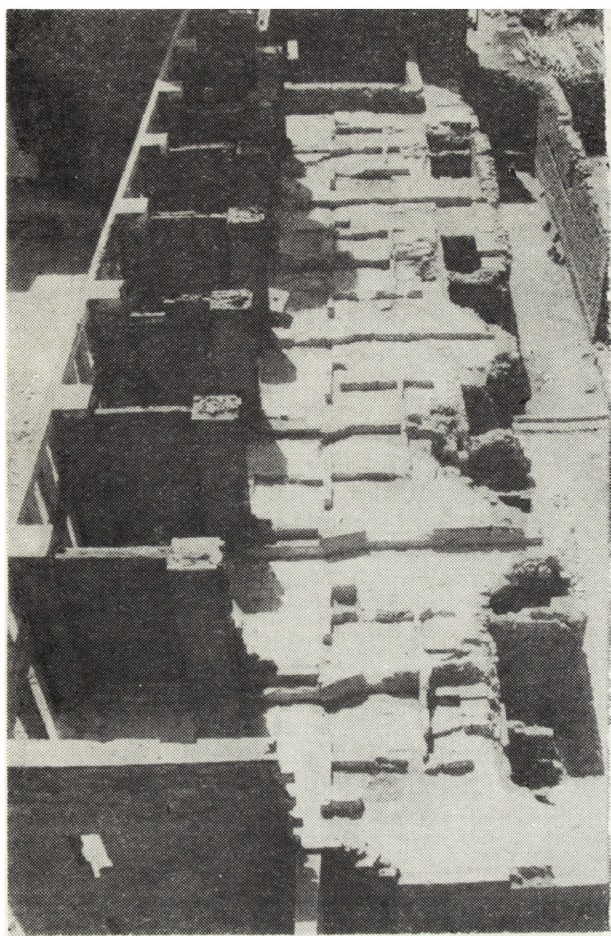
Ogólny stan „chanki” jest najgorszy ze wszystkich części kompleksu. Dlatego też celowo nie odkrywano fundamentów, aby nie osłabiać nadwątlonych wątków murowych, pozostawiając tę część badań do czasu, gdy prowadzone będą roboty budowlano-konserwatorskie.

14. Kair, „Emir Kurkumas”; „chanka”, widok z góry. Widoczne: resztki ścian wewnętrznych oraz znaczne zniszczenie ściany północnej (fot. K. Gołda, 1973)

W skrzydle „chanki” projekt przewiduje:
— wzmocnienie istniejących murów parteru i ewentualnie fundamentów poprzez uzupełnienie ubytków (podobnie jak w innych członach kompleksu) ciosami z wapienia;
— przemurowanie (*anastylosis*) silnie rozspojonych partii muru;
— wzmocnienie istniejących sklepień przez ich odsłonięcie, oczyszczenie, wypełnienie spoin zaprawą cementową w stanie ciekłym, wykonanie płaszcza żelbetowego zbrojonego siatką stalową;
— wymurowanie nowych murów na miejscu zniszczonych (według projektu);
— wykonanie nowego stropodachu, konstrukcji drewnianej (podobnie jak w rezydencji), opierając się na udokumentowanej formie historycznej.
