# Lucjan Czubieli

## Odbudowa i konserwacja zabytków Fromborka w latach 1969-1975

Ochrona Zabytków 35/1-2 (136-137), 117-124

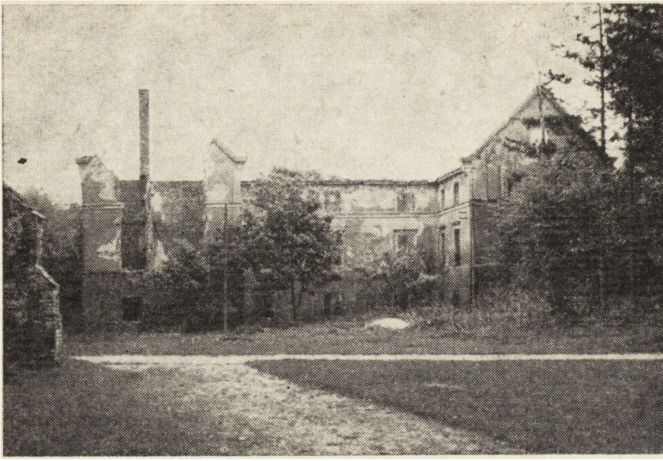
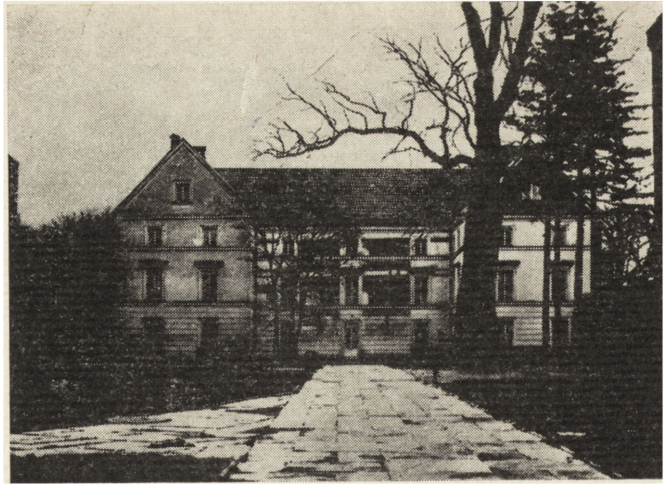
2. Frombork, Stary Pałac — elewacja zachodnia: A — stan w 1957 r., B — po odbudowie (fot. L. Czubieli)

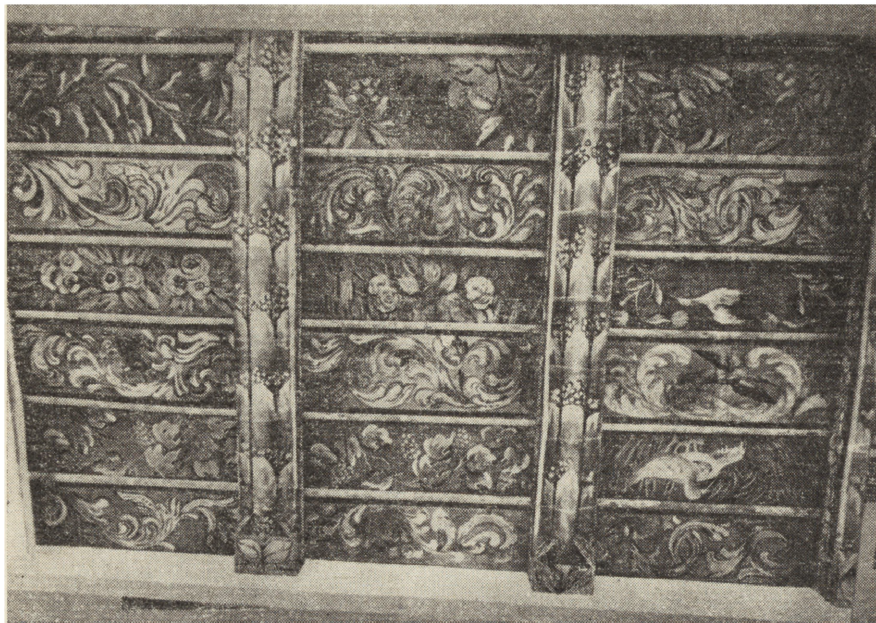
5. Frombork, fragment stropu w kanonii Św. Michała

W czasie prac budowlano-konserwatorskich w 1971 r. w trakcie dokonywania rozbiórek przegniłych elementów drewnianych, powstałych na skutek licznych zacieków i mocnych zawilgoceń, odsłonięto w kurii malowane stropy. Pierwsze deski stropowe zostały odsłonięte w sali narożnej pierwszego piętra. Po usunięciu podsufitki wykonanej z trzciny i zaprawy wapiennej odsłonił się strop drewniany oraz belki. Zarówno belki, jak i deski stropu były zamalowane pobiałą wapienną. W miejscach ubytków pobiałą widoczne były fragmenty kompozycji malarskiej. Deski przylegające bezpośrednio do ściany miały brzegi zbutwiałe, drewno uszkodzone, widoczne ślady pleśni i grzyba. Mimo znacznego zniszczenia drewna, biorąc pod uwagę dużą wartość artystyczną polichromii zdecydowano, że odkrywane drewniane stropy winny być zakonser-

wowane i zamocowane w tym właśnie obiekcie. Dnia 6 czerwca 1971 r. podjęta została decyzja, że deski i belki polichromowane zostaną podwieszone pod stropem Kleina w parterowym pomieszczeniu przeznaczonym na świetlicę. Wszystkie prace konserwatorskie przy polichromii, konserwacji drewna i montażu stropów wykonane zostały przez PP PKZ — Oddział w Warszawie przy konsultacji prof. Bohdana Marconiego.

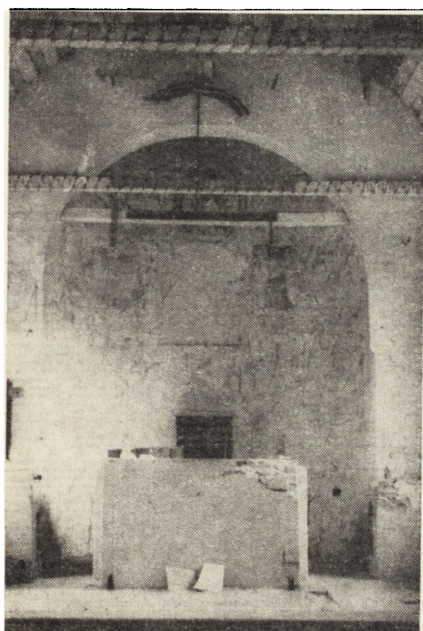
9. Frombork, malowidła w kaplicy Św. Anny, stan przed konserwacją (fot. L. Czubieli)

Całą, przesklepioną konchowo absydę kaplicy wypełnia malowidło przedstawiające scenę „Sądu Ostatecznego”. Kompozycja figuralno-ornamentalna podzielona jest na dziewiętnaście scen, które umieszczone są w czterech poziomach. Malowidło pochodzi z około połowy XV w. Świadczy o tym fakt, że

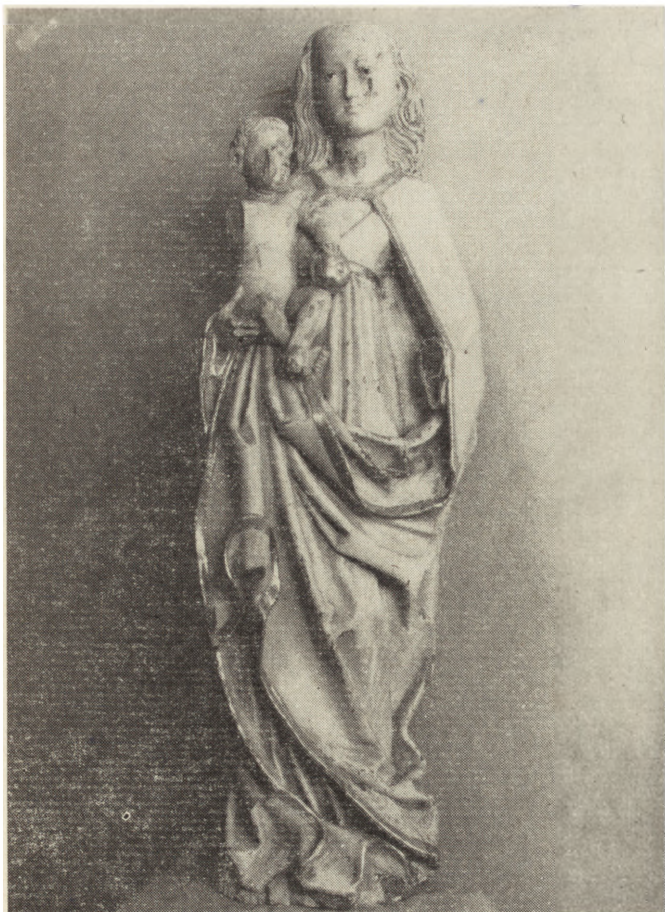
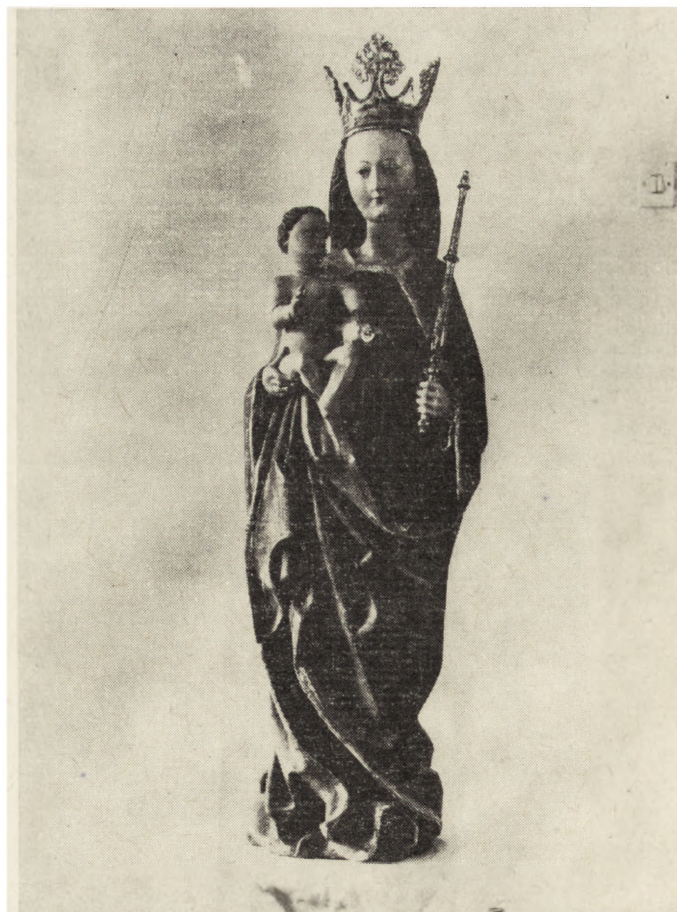
1. Madonna z Dzieciątkiem, rzeźba szesnastowieczna z kościoła parafialnego w Pogorzeli (woj. opolskie): A — przed konserwacją, B — po konserwacji (fot. K. Kowalska)
