Stanisław Stawicki

Problemy techniczne związane z konserwacją malowideł ściennych w kaplicy Trójcy Św. na Zamku w Lublinie

Ochrona Zabytków 35/1-2 (136-137), 79-90

1982

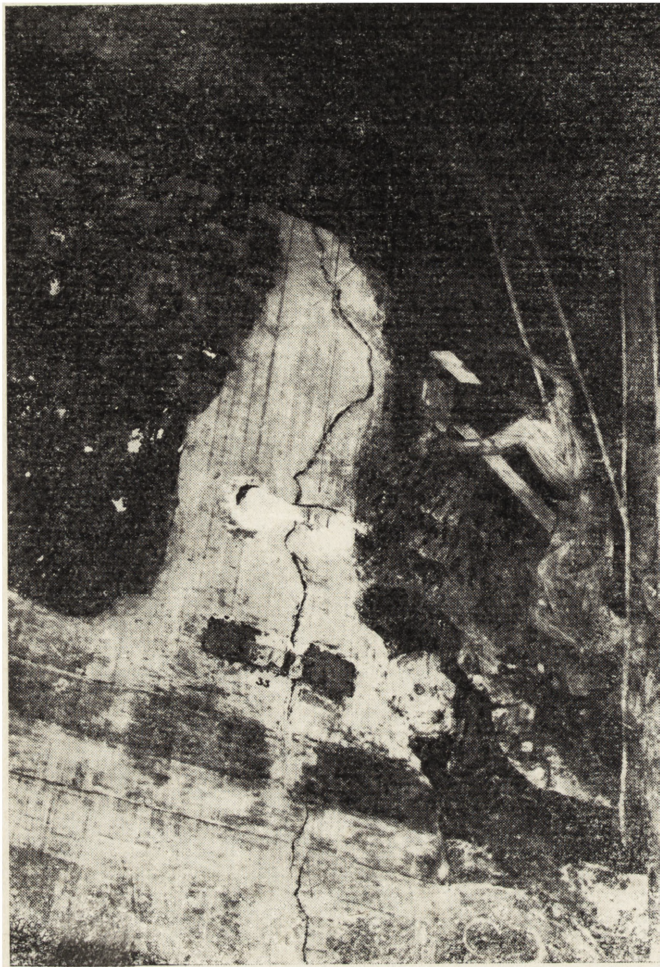
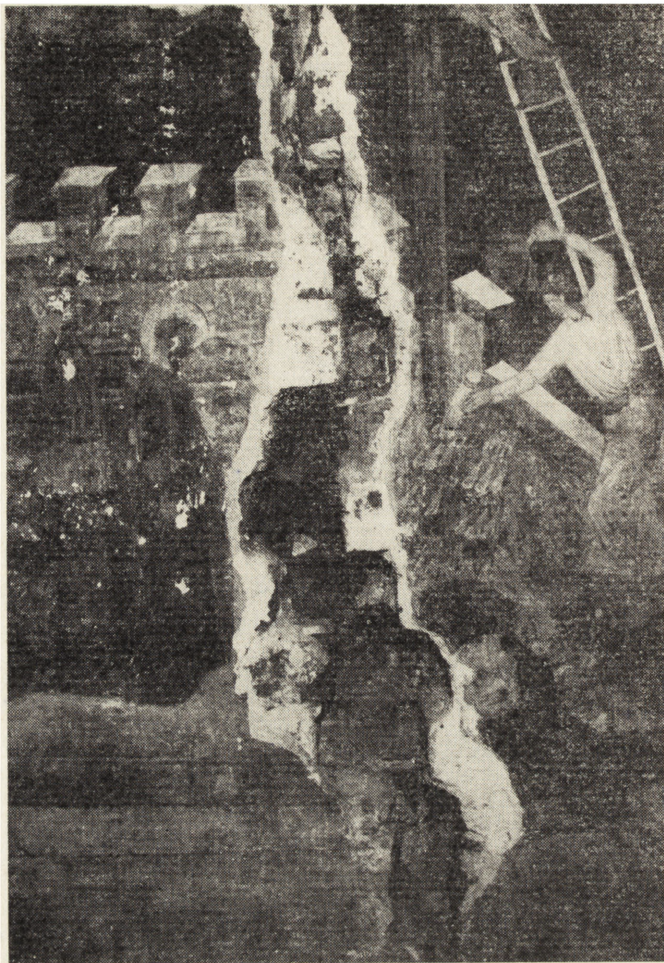
1. Lublin, kaplica zamkowa Trójcy Św., południowa ściana prezbiterium: A — rysa pionowa na tynku (widoczne plomby kontrolne) stanowiącym naprawę z lat 1917—1918 (fot. T. Ptasieński); B — szczelina w murze powstała po usunięciu naprawy (fot. J. Urbanowicz)

1. Lublin, castle chapel of Holy Trinity, southern wall of the presbytery: A — a vertical crack in the plaster (noticeable control seals) representing the repair of 1917—1918; B — a crevice in the wall which appeared as the result of the removal of the repair

Po kilkunastu latach zdecydowano się więc na radykalne posunięcie: usunąć kity z lat 1956—1959, oczyścić szczeliny i kawerny oraz wykonać zalewki z płynnej masy o właściwościach hydraulicznych⁵. Wypełnienie otworów stanowiących często niemal zamknięte układy wewnątrz muru zwykłą zaprawą wapienną nie zdałoby egzaminu, ponieważ spoiwo powietrzne nie wiąże w środowisku mokrym i zamkniętym. Do wypełnienia szczelin, otworów i kawern wewnątrz muru uży-

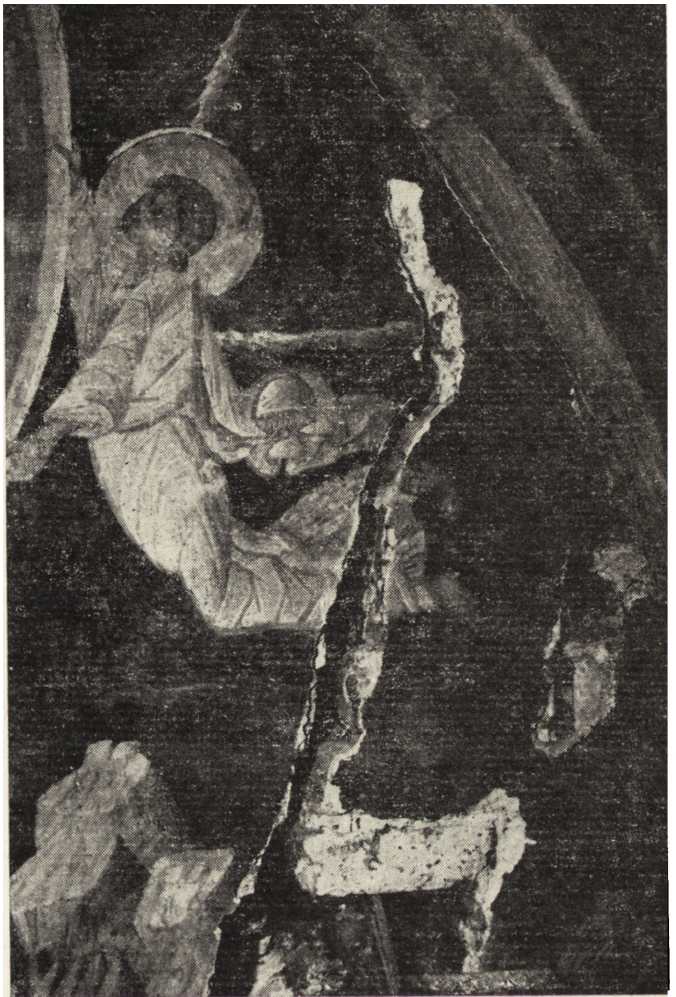
2. Lublin, kaplica zamkowa Trójcy Sw., północna ściana prezbiterium — pionowe szczeliny w murze (fot. T. Ptasński)

2. Lublin, castle chapel of Holy Trinity, northern wall of the presbytery, vertical crevices in the wall

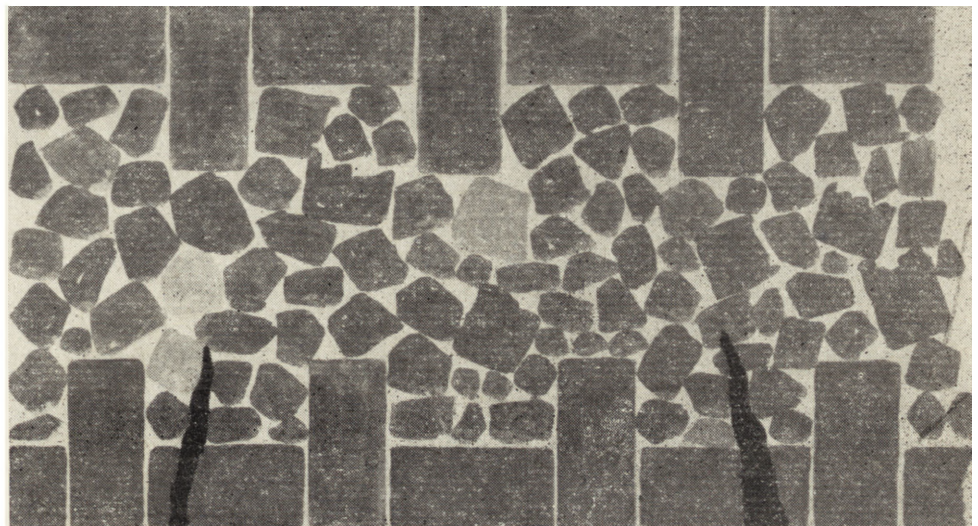
3. Lublin, kaplica zamkowa Trójcy Sw., północna ściana prezbiterium — schemat układu muru wraz ze szczelinami w przekroju poziomym.

3. Lublin, castle chapel of Holy Trinity, northern wall of the presbytery — a schematic arrangement of the wall together with crevices in cross-section

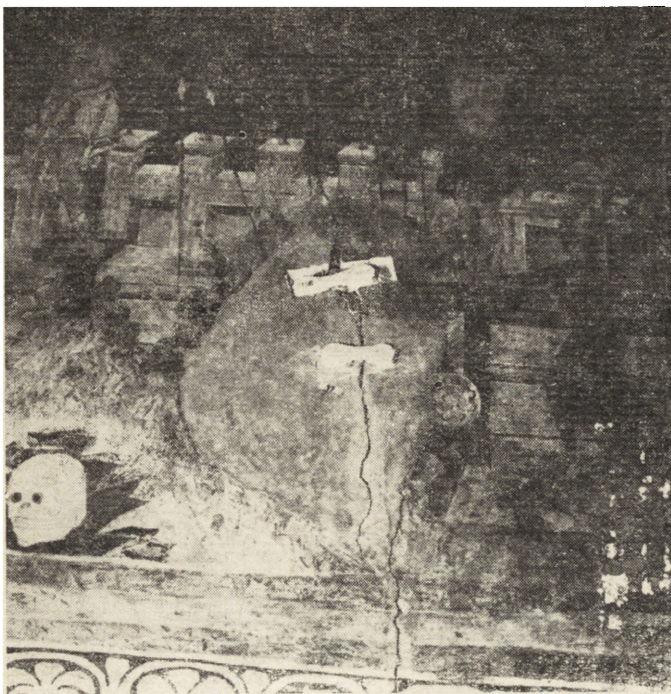
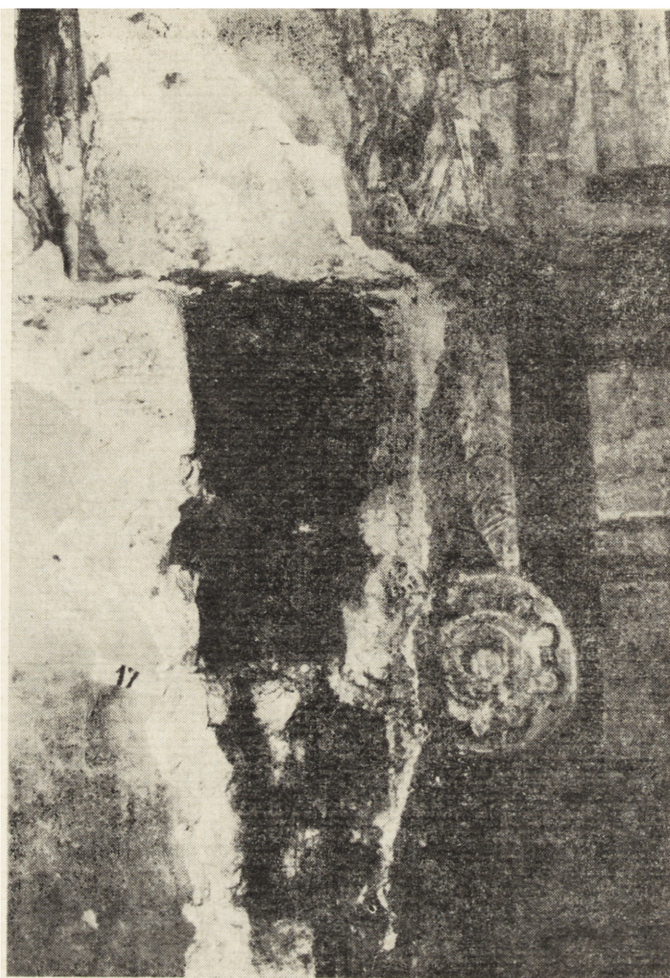
4. Lublin, kaplica zamkowa Trójcy Św., południowa ściana prezbiterium: A — rysy pionowe na tynku (widoczne plomby kontrolne) stanowiącym naprawę z lat 1917—1918; B — nie zidentyfikowany otwór uwidoczny po usunięciu naprawy (fot. T. Ptasński)

4. Lublin, castle chapel of Holy Trinity, southern wall of the presbytery: A — longitudinal cracks on the plaster (noticeable control seals) representing the repair of 1917—1918; B — an unidentified orifice seen after the removal of the repair

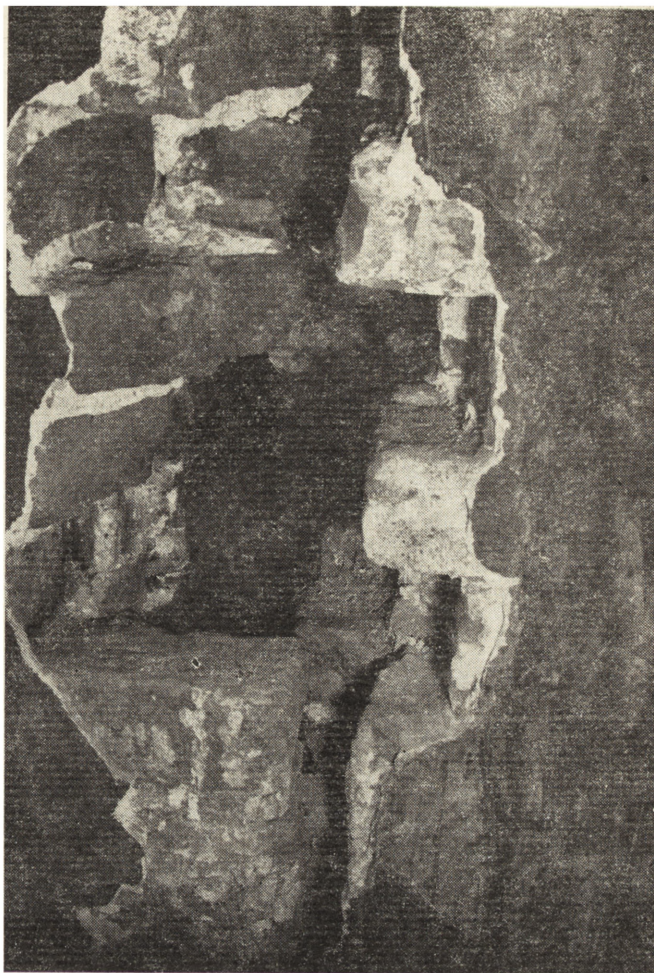
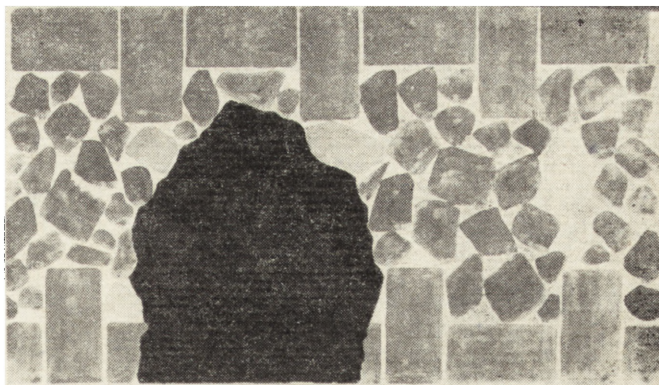
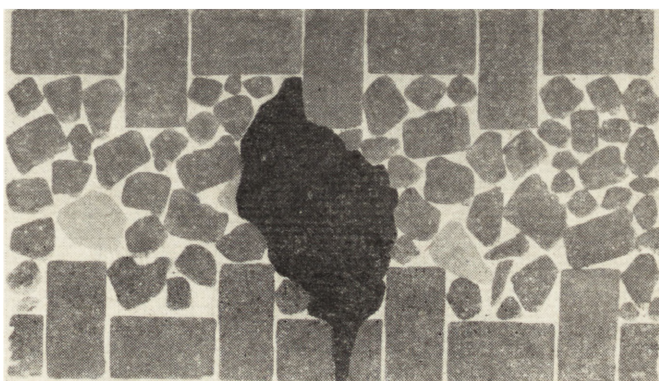
5. Lublin, kaplica zamkowa Trójcy Św., południowa ściana nawy: A — otwarta kawerna w murze (dotem przechodząca w kawernę zamkniętą) po usunięciu naprawy z lat 1917—1918; (fot. T. Ptasiński); B — schematyczny układ muru wraz z kawerną otwartą w przekroju poprzecznym; C — schematyczny układ muru wraz z kawerną zamkniętą w przekroju poprzecznym

5. Lublin, castle chapel of Holy Trinity, southern wall of the nave: A — an open cavern in the wall (passing into a closed cavern in cross-section); B — a schematic arrangement of the wall together with a closed cavern in cross-section

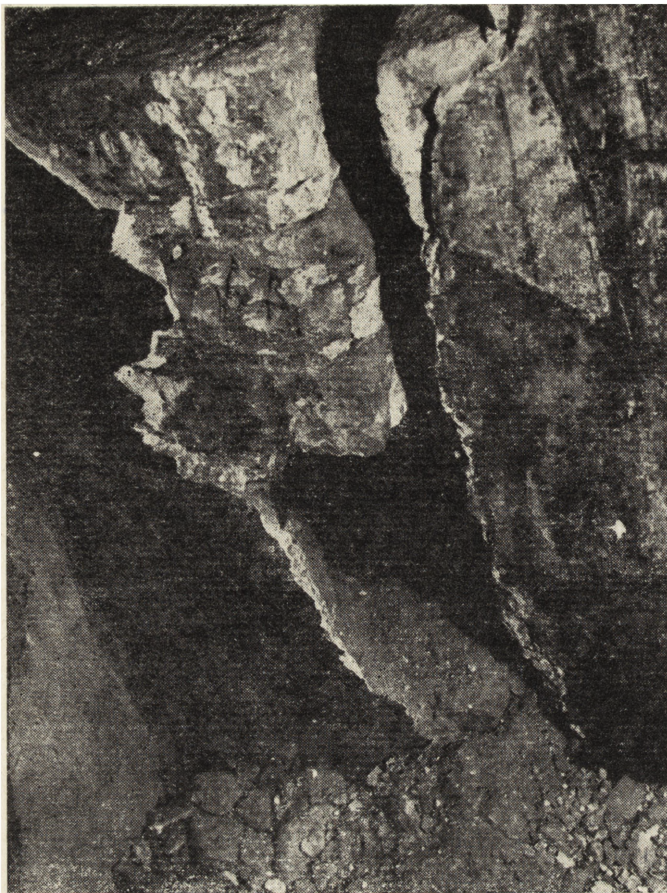
6. Lublin, kaplica zamkowa Trójcy Św., południowa ściana nawy — dolna (przy posadzce) część szczeliny, przechodzącej do wnętrza muru w obszerną kavernę, po oczyszczeniu z gruzu (fot. T. Ptaszński)

6. Lublin, castle chapel of Holy Trinity, southern wall of the nave — lower (by the floor) part of the crevice passing inside the wall into a vast cavern, after the removal of the rubble

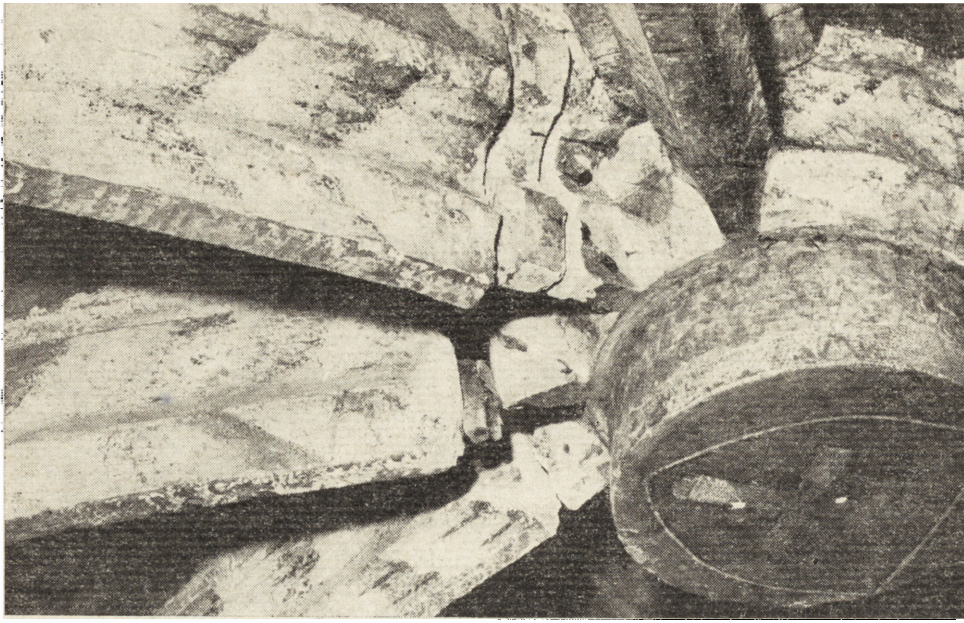
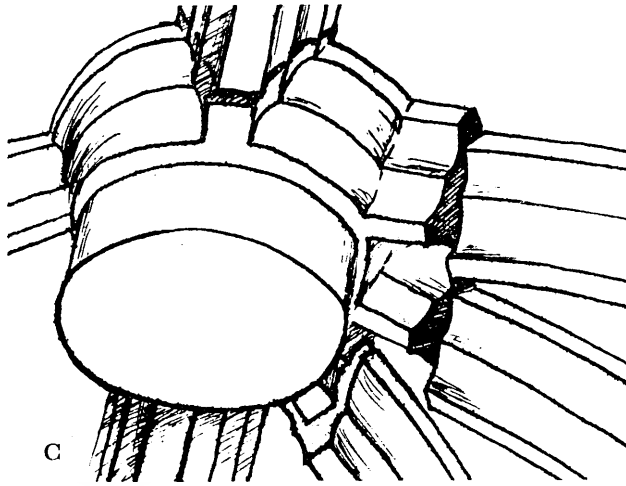
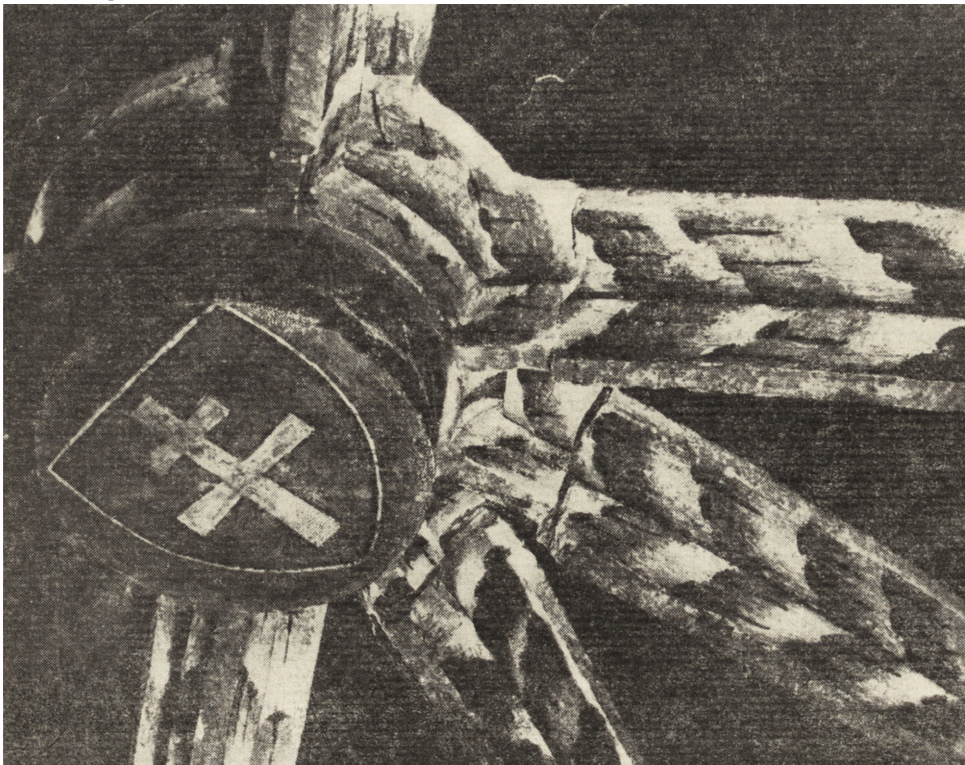
Drugim problemem technicznym, który należało rozwiązać w kaplicy lubelskiej, było klinowanie żeber w prezbiterium. W ciągu lat nastąpiło obsuniecie się o kilka centymetrów trzech żeber na styku ze zwornikiem wschodnim. Pozostawione łatania z czasów konserwacji Makarewicza z roku 1918 były spękane i nieestetyczne. Poza tym rozłożenie ciśnienia płyt sklepiennych i poszczególnych elementów żeber na końcówki tych że-

ber i końcówki zwornika było niewłaściwe z uwagi na trójkątny, a nie płaszczyznowy układ styków, między którymi powstały tylko pojedyncze, górne punkty oparcia. Temu niebezpiecznemu stanowi rzeczy należało przeciwdziałać za pomocą odpowiednich klinów, które wypełniłyby od dołu trójkątną lukę i rozłożyły parcie zwornika, żeber i wysklepków na całą powierzchnię przekroju żeber. Po wielu naradach i konsultacjach z doc. Stanisławem Matyaszewskim⁸ posłużono się klinami dębowymi, które wbito od dołu i pokryto następnie kitem wapiennym z wypełniaczem uzyskanym z kamienia wapiennego.

9. Lublin, kaplica zamkowa Trójcy Św., sklepienie prezbiterium: A — obsunięcie żeber na styku ze zwornikiem; B — rysunek ilustrujący trójkątny układ styków żeber; C — styki żeber ze zwornikiem po konserwacji

9. Lublin, castle chapel of Holy Trinity, vaulting of the presbytery: A — fin slip on the joint with a keystone; B — drawing illustrating a triangular arrangement of fins contacts; C — contacts of fins with a keystone after conservation

Przez cały czas pracy przy stykach żeber same żebra były podstemplowane i wsparte na specjalnej konstrukcji, niezależnej od rusztowania do celów konserwatorskich. Po czterech latach obserwacji nie zauważono żadnych zmian w wykonanej pracy.

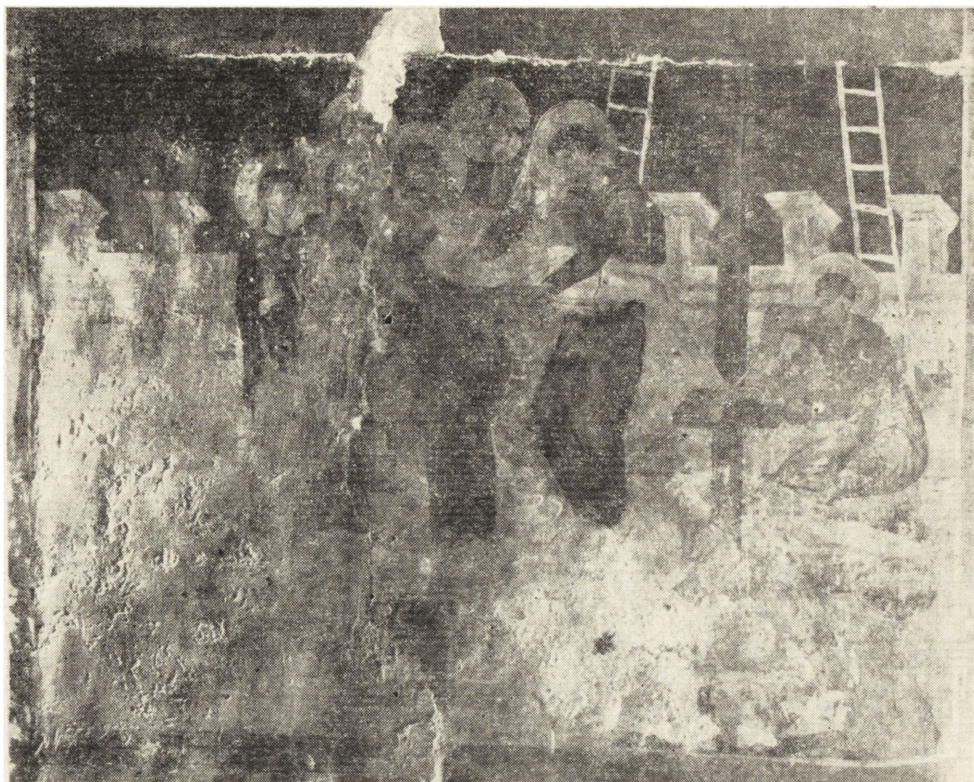
Trzecim problemem technicznym było usunięcie starych, pozostawionych w czasie ostatniej konserwacji kitów i łąt wapienno-gipsowych i cementowych oraz założenie nowych. Jest rzeczą pewną, że w latach 1956—1959 nie wykonywano kitów gipsowych, ale wiadomo (i mogę to stwierdzić na podstawie autopsji), że wykonywano większe kity i łąty z dodatkiem cementu.⁹ Te niedopuszczalne zabiegi konserwatorskie, przeprowadzone zarówno w latach 1917—1918, jak i 1956—1959, oraz tolerowanie znacznych zawartości gipsu w ubytkach tynku — srogo się zemściły.

10. Lublin, kaplica zamkowa Trójcy Św., południowa ściana prezbiterium — scena „Zdjęcie z krzyża” po usunięciu kitów wapienno-gipsowych (zdjęcie w oświetleniu bocznym)

10. Lublin, castle chapel of Holy Trinity, southern wall of the presbytery — a scene of "Deposition" after the removal of lime and plaster putties (photo in side lighting)

Nowe kity i łąty wykonano z zaprawy wapienno-piaskowej z dolnej warstwy oraz z zaprawy wapiennej z wypełniaczem drobnoziarnistym przyrządzonym z wapienia — w górnej warstwie. Utarty i przesiany kamień wapienny stanowił mączkę o wielkości ziaren od 0,1 do 0,01 mm (aleuryty). Do kitów stanowiących wierzchnią warstwę używano ciasta wapiennego w stosunku 1:1, 1:1,5 oraz 1:2, przy czym chudsze nieco proporcje stosowano jako zaprawę do licowania łąt i większych kitów, które w górnych warstwach starannie gładzono, nadając im charakterystyczną wichrowatość. Owe wichrowatości były brak w łątach z lat 1956—1959. To opracowanie techniczne i estetyczne zarazem zbliżało powierzchnię uzupełnień tynku do powierzchni tynków oryginalnych.

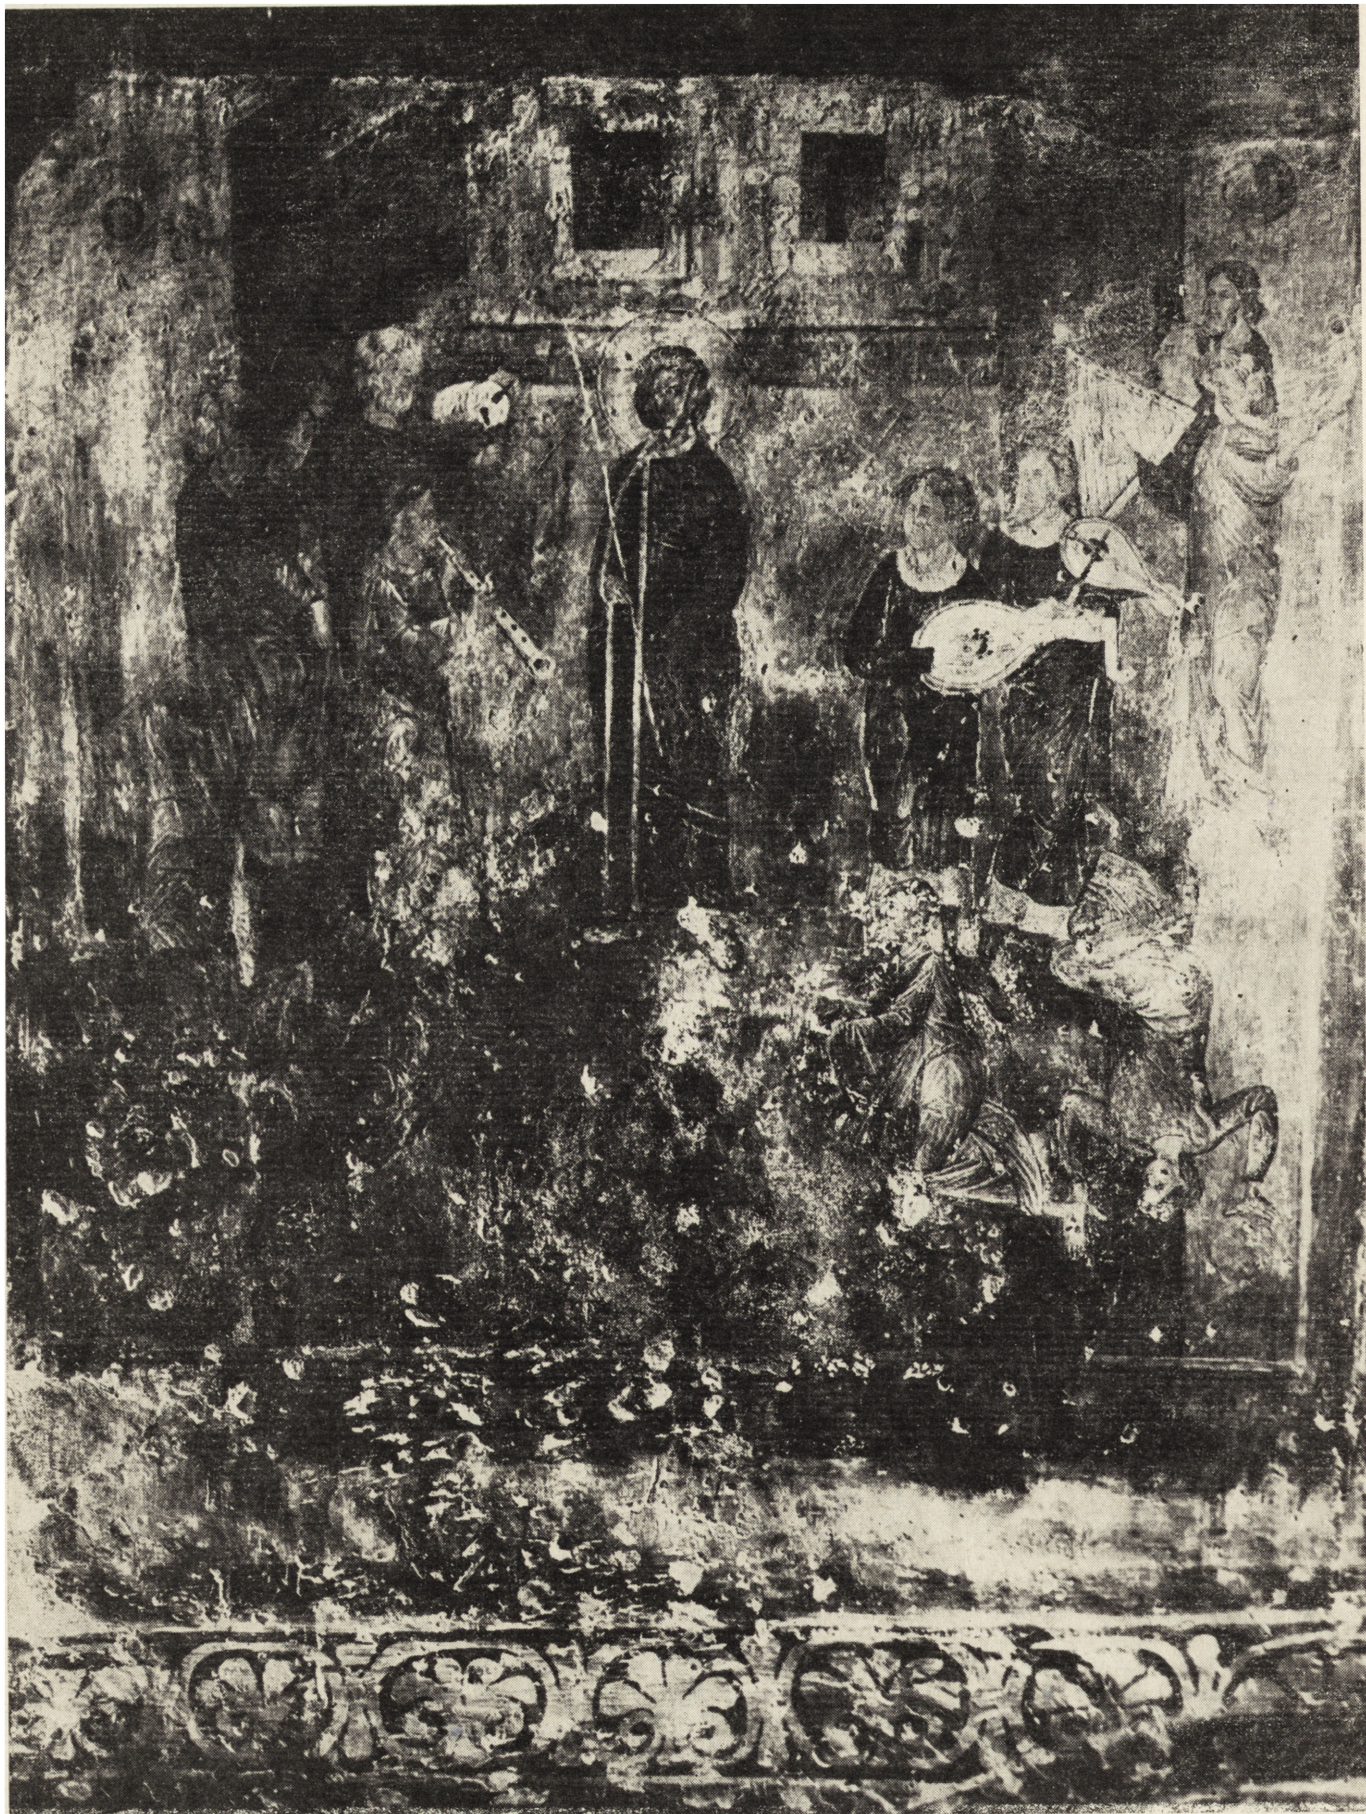
11. Lublin, kaplica zamkowa Trójcy Św., południowa ściana prezbiterium — scena „Naigrawanie” po usunięciu kłów wapienno-gipsowych (zdjęcie w oświetleniu bocznym)

11. Lublin, castle chapel of Holy Trinity, southern wall of the presbytery — a scene of „The Scoffing” after the removal of lime and plaster putties (photo in side lighting)

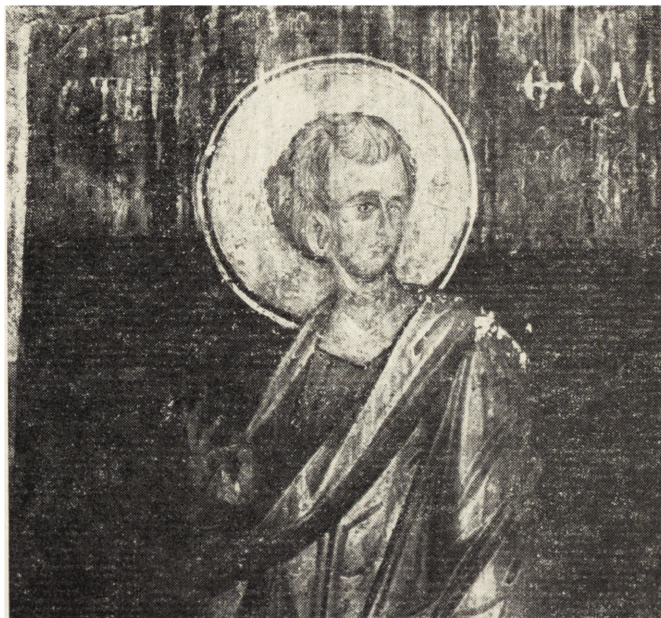
Rezultaty usunięcia soli z powierzchni malowideł taką metodą były bardzo różne: od dobrych poprzez zadowalające i niezadowalające, aż do zupełnie nieudanych i groźnych w skutkach. Te ostatnie polegały na tym, że po pewnym czasie wysolenia w niektórych miejscach potęgowały się zamiast ulec likwidacji. Przy czym długość czasu działania okładu nie miała tu istotnego znaczenia. Następowo tu po prostu uaktywnienie soli, które po zdjęciu okładu gęstym białym wykwitem pokrywały powierzchnię. Choć większość prób usuwania soli na mokro dawała dość dobre wyniki, to jednak poszczególne nieudane wypadki zmuszały do rezygnacji z tej metody. Metoda na sucho polegała, jak już wspomniano, na usunięciu soli metodą mechaniczną: albo przez wycieranie za pomocą gumy kreślarskiej (co najmniej 90% powierzchni), albo przy użyciu skalpela. Próby robione w późniejszym okresie z zastosowaniem kwaśnego węgla sodu dały nikłe rezultaty.

12. Lublin, kaplica zamkowa Trójcy Św.: A — próby mechanicznego usuwania soli na północnej ścianie nawy — ciemny poziomy pas — z postaci św. Tomasza (1974 r.); B — próby mechanicznego usuwania soli na południowo-wschodniej ścianie prezbiterium — ciemny poziomy pas — ze sceny „Chrystus policzkowany”

12. Lublin, castle chapel of Holy Trinity: A — attempts of a mechanical removal of salts on the northern wall of the nave — dark horizontal belt — from the figure of St. Thomas (1974); B — attempts of a mechanical removal of salts on the south-eastern wall of the presbytery — dark horizontal belt — from the scene of "Christ Slapped in the Face"
