Problematyka robót konserwatorskich na przykładzie kamieniczek przy ul. Floriańskiej w Krakowie

Ochrona Zabytków 36/1-2 (140-141), 89-100

PROBLEMATYKA ROBÓT KONSERWATORSKICH NA PRZYKŁADZIE KAMIENICZEK PRZY UL. FLORIAŃSKIEJ W KRAKOWIE

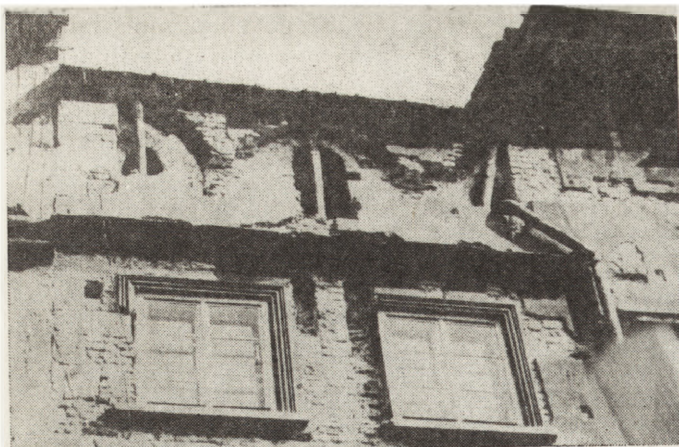
1. Kraków, ul. Floriańska 11, widok górnej części elewacji frontowej z odkrywkami. W górnych odkrywkach widoczne fragmenty grzebienia attyki. Poniżej, między oknami trzeciego piętra widoczny jest wypreparowany z późniejszej zamurówki jeden z pilastrów fryzu arkadowego attyki (fot. PKZ, Kraków 1971)

1. Cracow, 11, Floriańska street, 1971, view of the top part of the front elevation with uncovered parts; the upper uncovered parts reveal details of the crest of the attic; underneath, between windows of the third floor to be seen is one of the pilasters of an arcade frieze of the attic

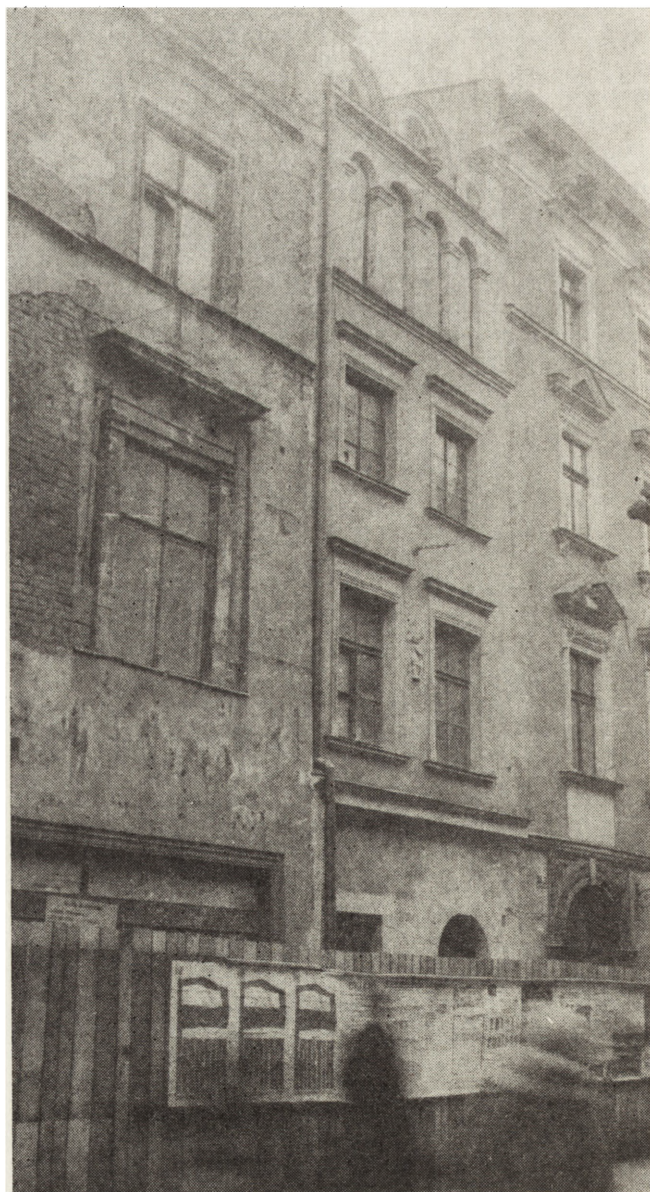
2. Kraków, ul. Floriańska 11, elewacja frontowa po renowacji (fot. MBP, Kraków 1978)

2. Cracow, 11 Floriańska street, front elevation after renovation

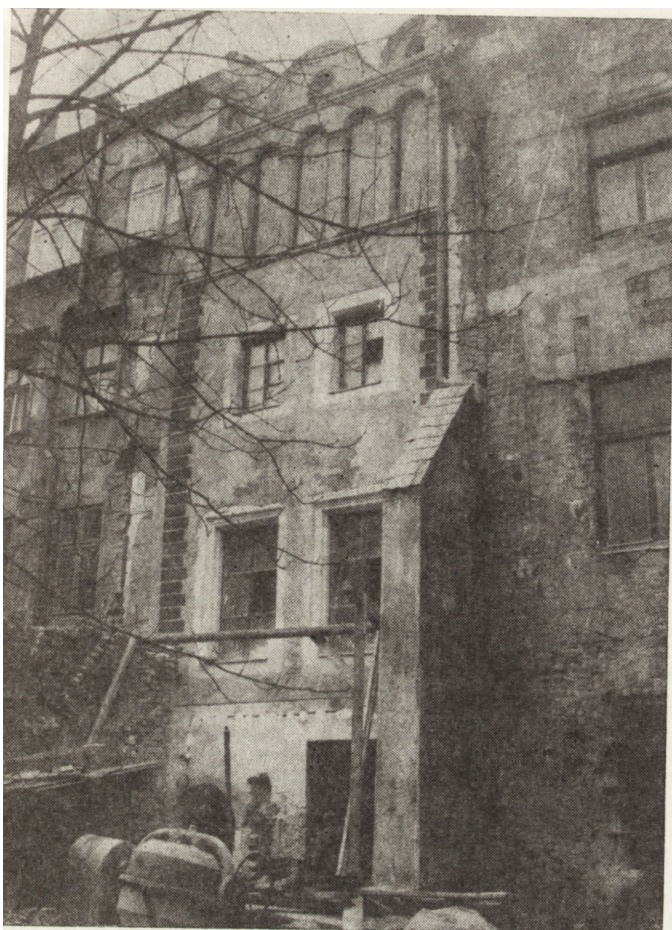
3. Kraków, ul. Floriańska 11, elewacja tylna po renowacji (fot. MBP, Kraków 1978)

3. Cracow, 11, Floriańska street, back elevation after renovation

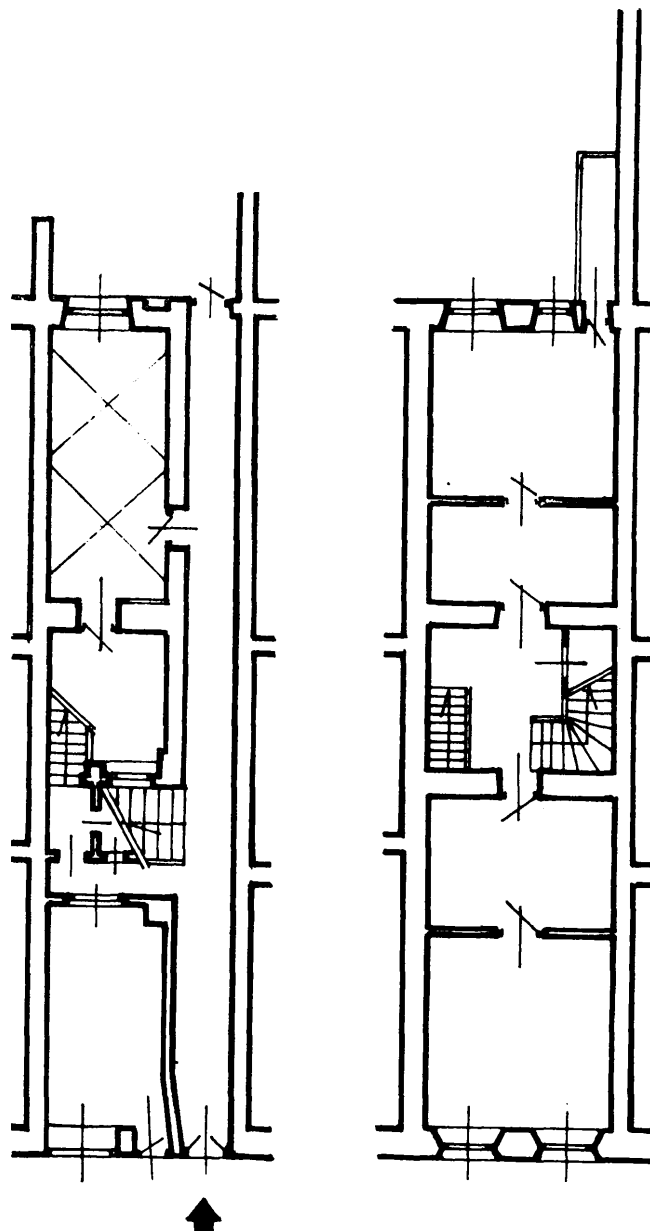
4. Kraków, ul. Floriańska 11, schemat rzutu parteru (z lewej) i pierwszego piętra przed renowacją

4. Cracow, 11, Floriańska street, a schematic diagram of the projection of the ground floor (from the left) and the first one prior to renovation

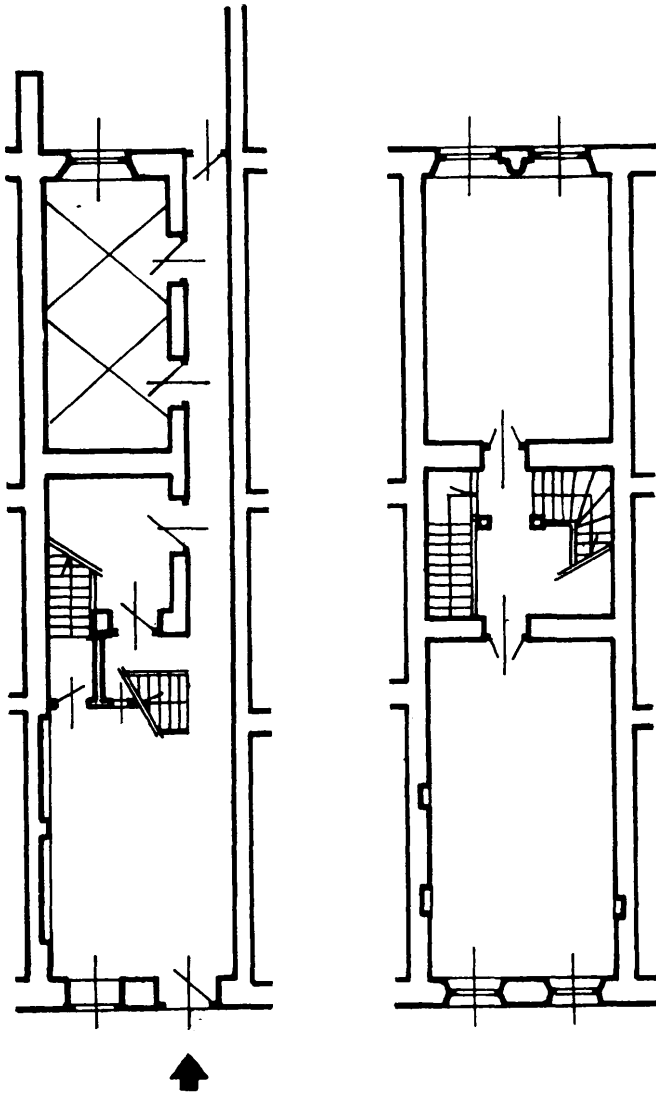
5. Kraków, ul. Floriańska 11, schemat rzutu parteru (z lewej) i pierwszego piętra po renowacji

5. Cracow, 11, Floriańska street, a schematic diagram of the projection of the ground floor (from the left) and the first one after renovation

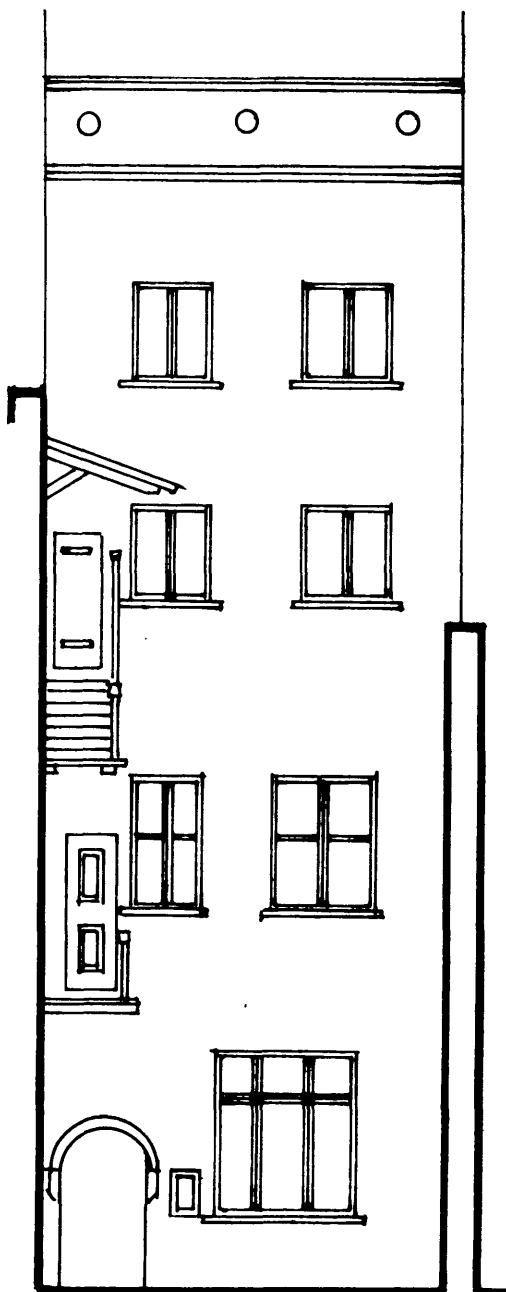
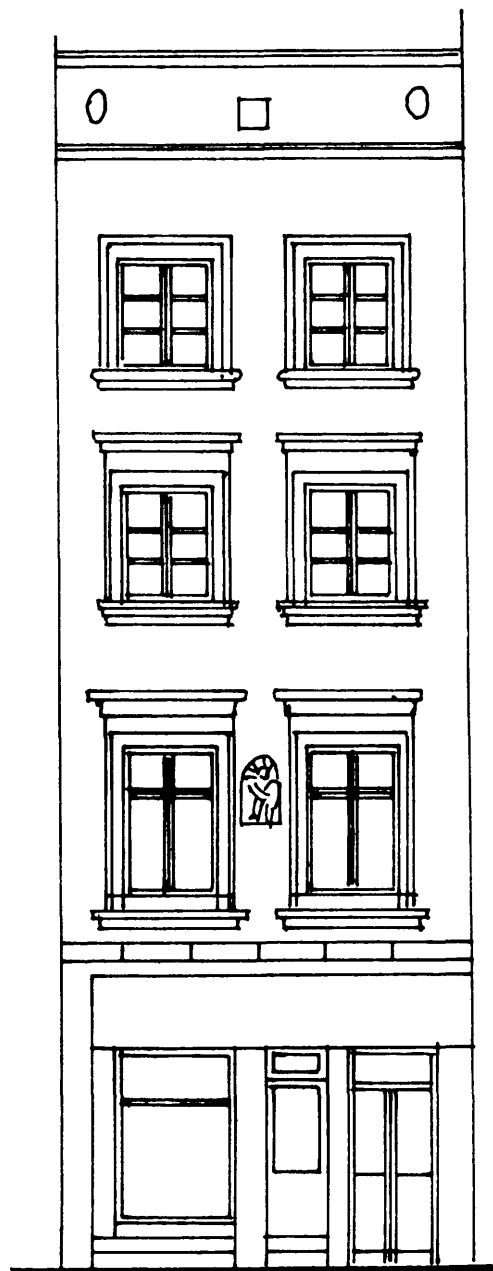
6. Kraków, ul. Floriańska 11, elewacja tylna (z lewej) i frontowa przed renowacją

6. Cracow, 11, Floriańska street, back elevation (from the left) and first one prior to renovation

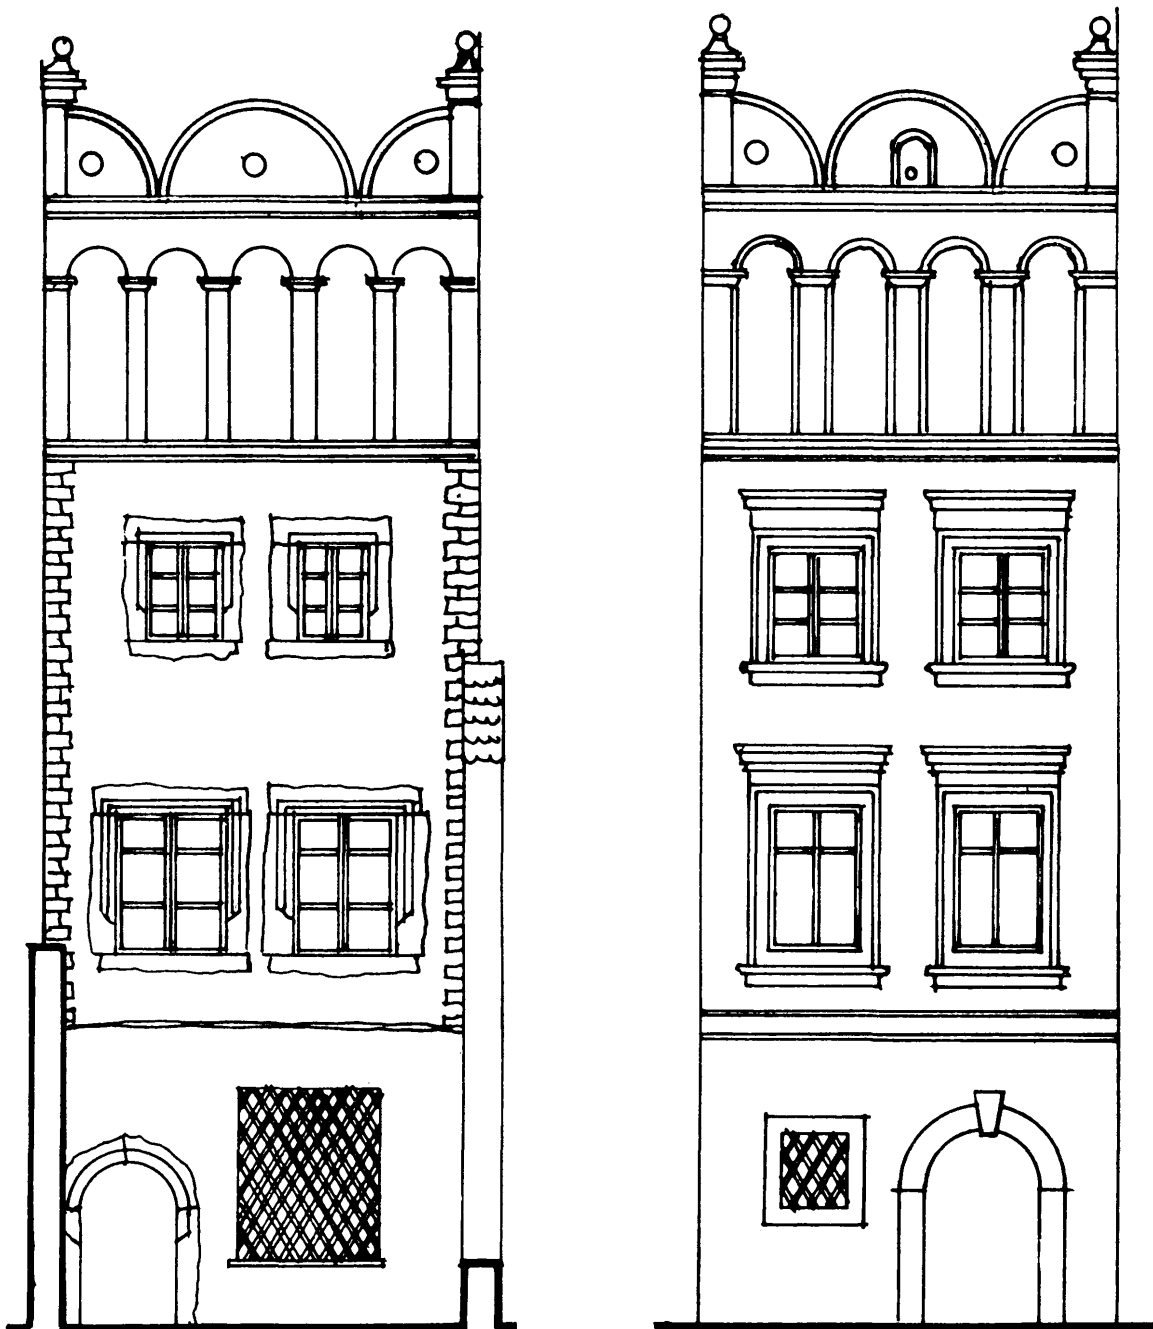
7. Kraków, ul. Floriańska 11, elewacja tylna (z lewej) i frontowa po renowacji

7. Cracow, 11, Floriańska street, back elevation (from the left) and the front one after renovation

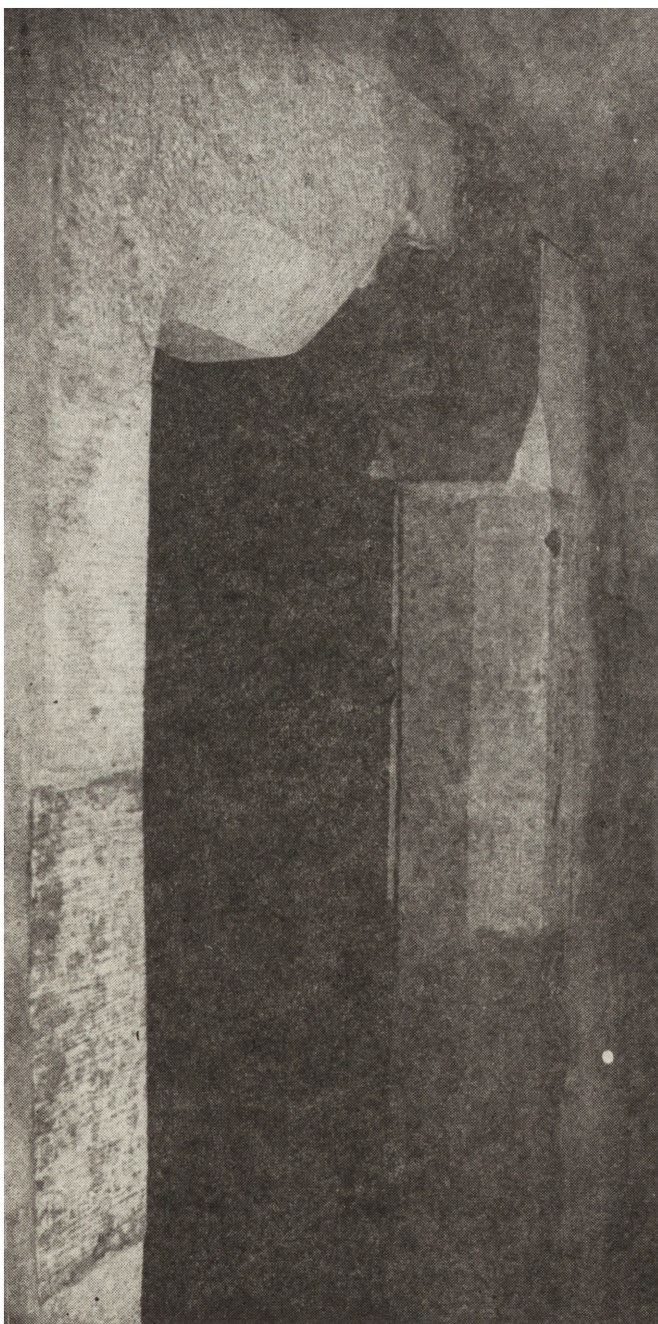
8. Kraków, ul. Floriańska 11, kamienny portal, którego fragmenty odkryto we wnętrzu środkowego traktu parteru, po uzupełnieniu i przeniesieniu do „przechodu” ku dziedzińcowi (fot. MBP, Kraków 1978)

8. Cracow, 11, Floriańska street, a stone portal, parts of which have been uncovered in the inside of the central tract of the ground floor, after making up and transferring to "a passage" towards the courtyard in the ground floor, after conservation

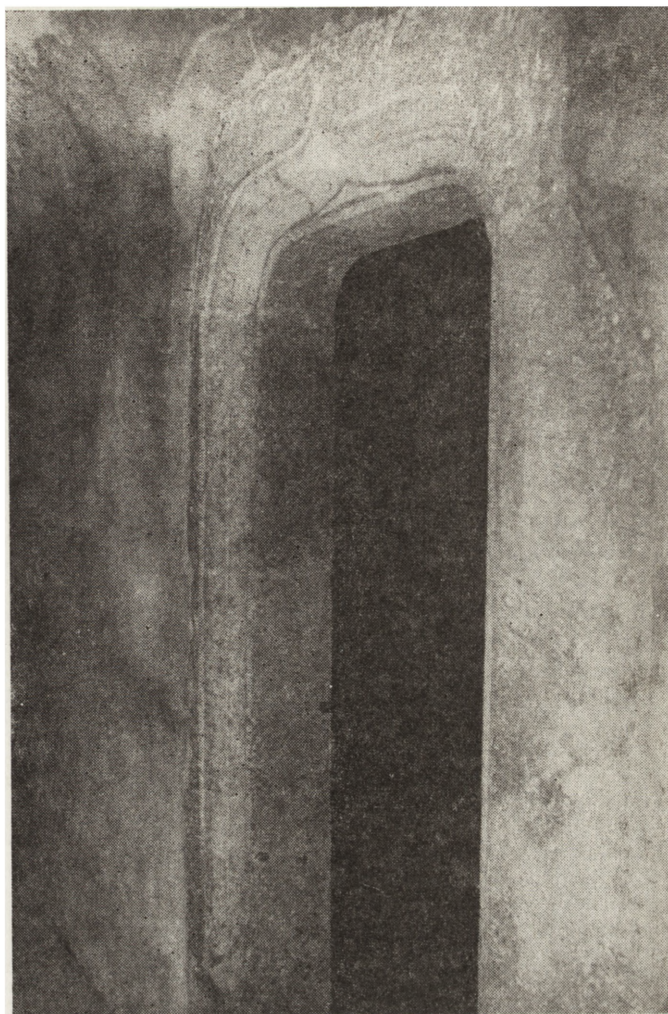
9. Kraków, ul. Floriańska 11, kamienny portal odkryty w ścianie „przechodu” ku dziedzińcowi w parterze, po konserwacji (fot. MBP, Kraków 1978)

9. Cracow, 11, Floriańska street, a stone portal uncovered in the wall of the passage to the courtyard in the ground floor, after conservation

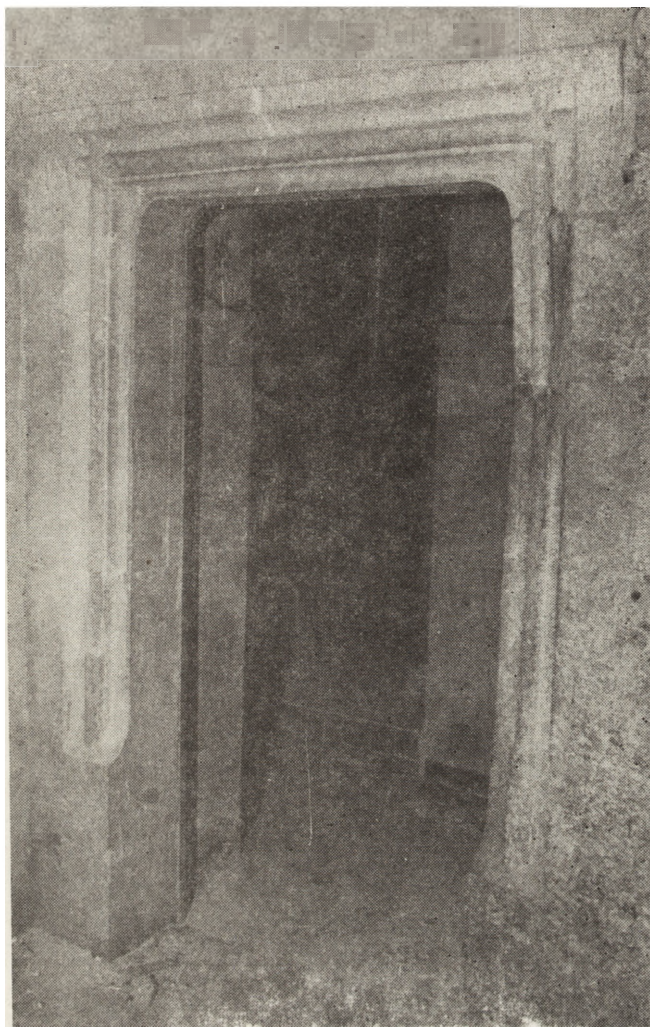
10. Kraków, ul. Floriańska 11, kamienny portal odkryty w tylnej ścianie sieni, po uzupełnieniu i konserwacji (fot. MBP, Kraków 1978)

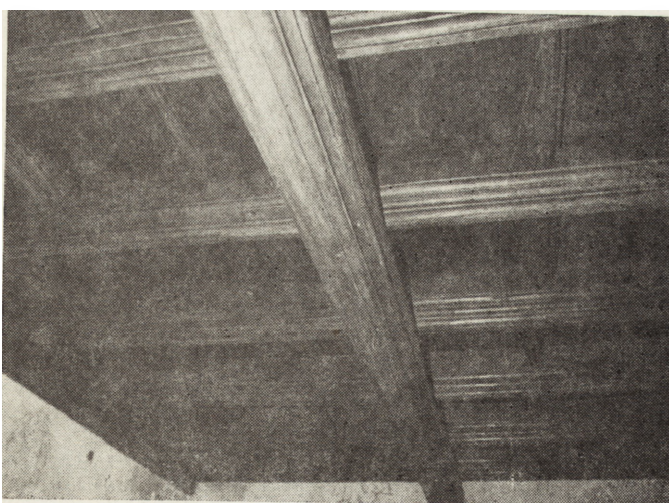
11. Kraków, ul. Floriańska 11, strop odkryty w pomieszczeniu tylnego traktu na pierwszym piętrze, po konserwacji (fot. MBP, Kraków 1978)

11. Cracow, 11, Floriańska street, ceiling uncovered in the rooms of the back tract on the first floor, after conservation

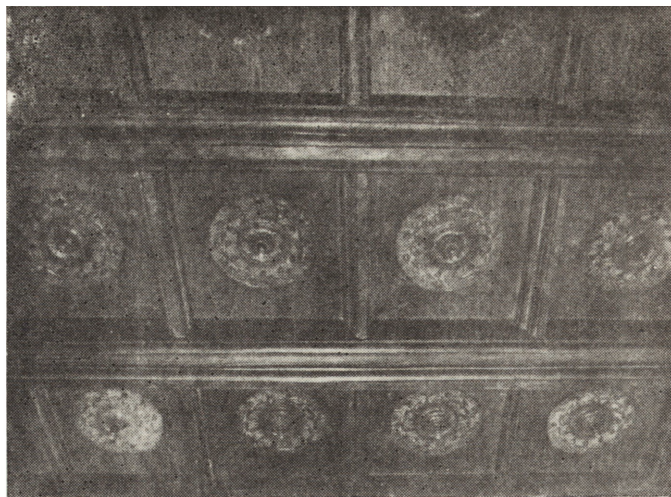
12. Kraków, ul. Floriańska 11, drewniany strop z renesansowymi rozetami z masy papierowej odkryty w pomieszczeniu frontowego traktu na pierwszym piętrze, po konserwacji (fot. MBP, Kraków 1979)

12. Cracow, 11, Floriańska street, wooden ceiling with renaissance rosettes from paper mass uncovered in the room in the front tract in the first floor, after conservation

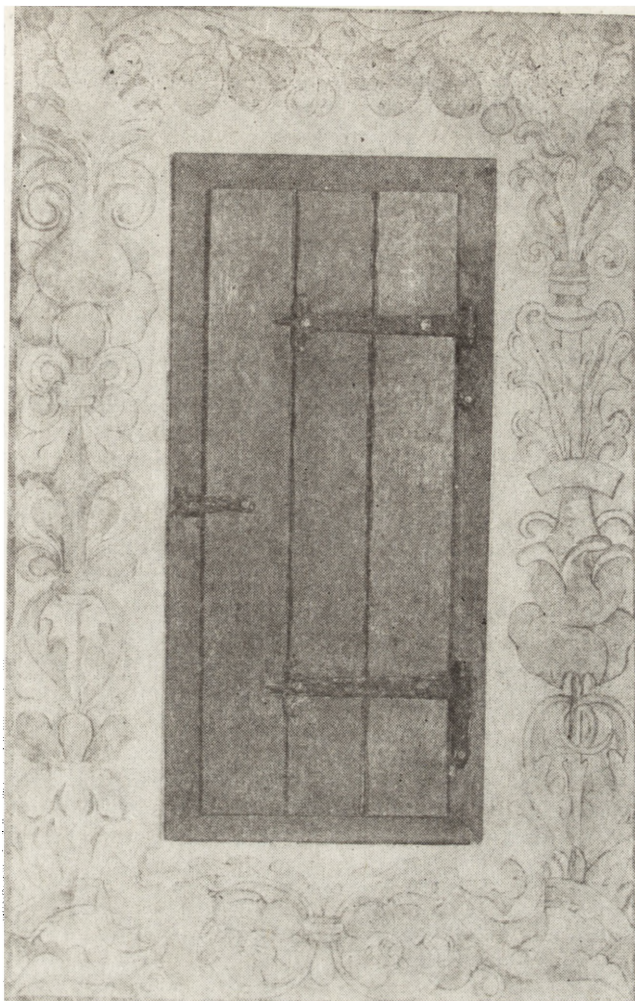
14. Kraków, ul. Floriańska 11, jedna z almarii odkrytych w pomieszczeniu frontowym pierwszego piętra, po częściowej rekonstrukcji i konserwacji polichromowanej bordiury i wykonaniu brakujących drzwiczek (fot. MBP, Kraków 1978)

14. Cracow, 11, Floriańska street, one of almarias uncovered in front rooms in the first floor, after partial reconstruction and conservation of polychromed fringe and making the missing door

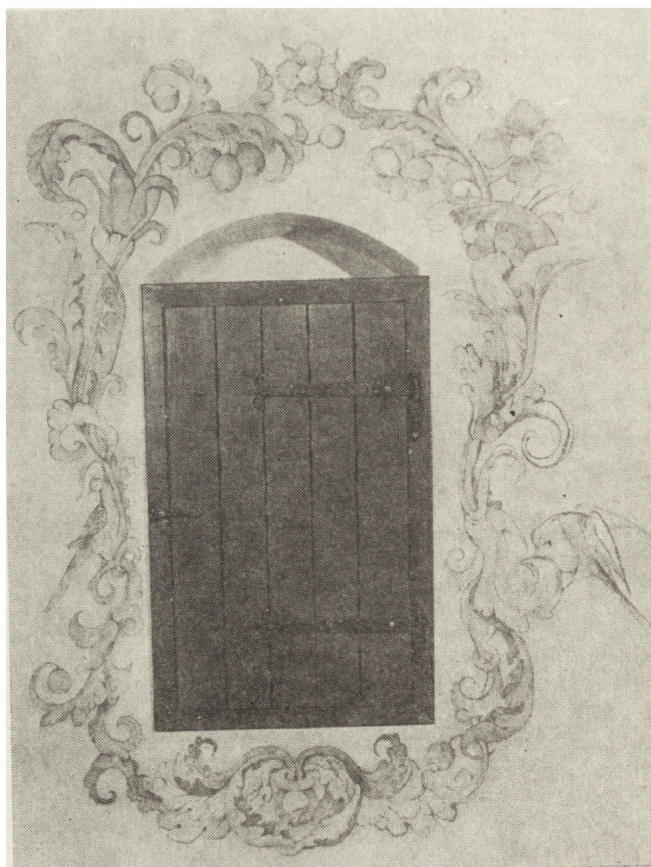
17. Kraków, ul. Floriańska 11, almaria z il. 15 po rekonstrukcji drzwiczek (fot. MBP, Kraków 1978)

17. Cracow, 11, Floriańska street, almaria from ill. 15, after the reconstruction of the door

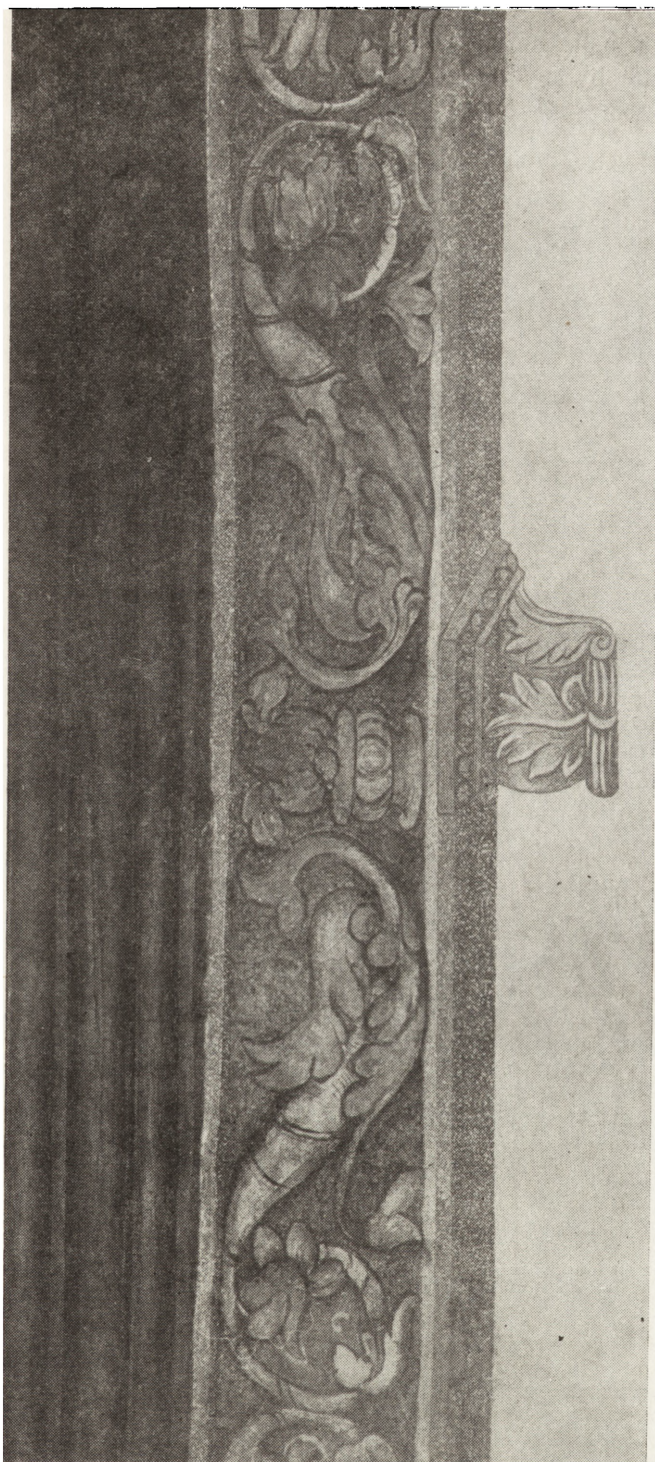
18. Kraków, ul. Floriańska 11, fragment renesansowego fryzu odkrytego w pomieszczeniu frontowym pierwszego piętra, po konserwacji (fot. MBP, Kraków 1978)

18. Cracow, 11, Floriańska street, detail of a renaissance frieze uncovered in the front room of the ground floor, after conservation

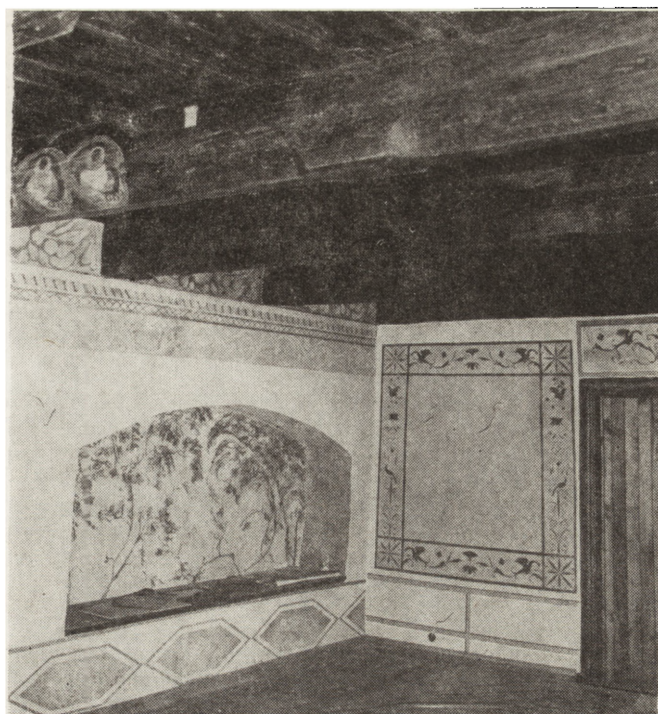
19. Kraków, ul. Floriańska 11, wnętrze frontowe drugiego piętra po konserwacji; zwraca uwagę różnorodność polichromii pochodzących z kilku różnych okresów (fot. MBP, Kraków 1978)

19. Cracow, 11, Floriańska street, front interiors of the second floor after conservation; it is worth noticing a variety of polychromies coming from different periods

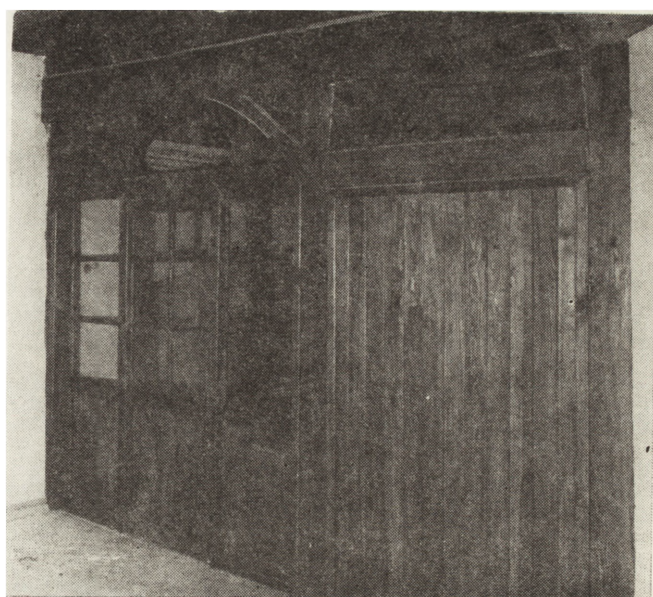
20. Kraków, ul. Floriańska 11, ścianka ryglowa ze stolarką oddzielającą pomieszczenie frontowe drugiego piętra od traktu środkowego, po konserwacji (fot. MBP, Kraków 1978)

20. Cracow, 11, Floriańska street, half-timbered wall with woodwork separating the front room in the second floor from the central tract, after conservation
