# Janusz Jerzy

Ochrona Zabytków 42/3-4 (166-167), 278-282

1989

## KONSERWACJA KARACENY ZE ZBIORÓW KÓRNICKICH

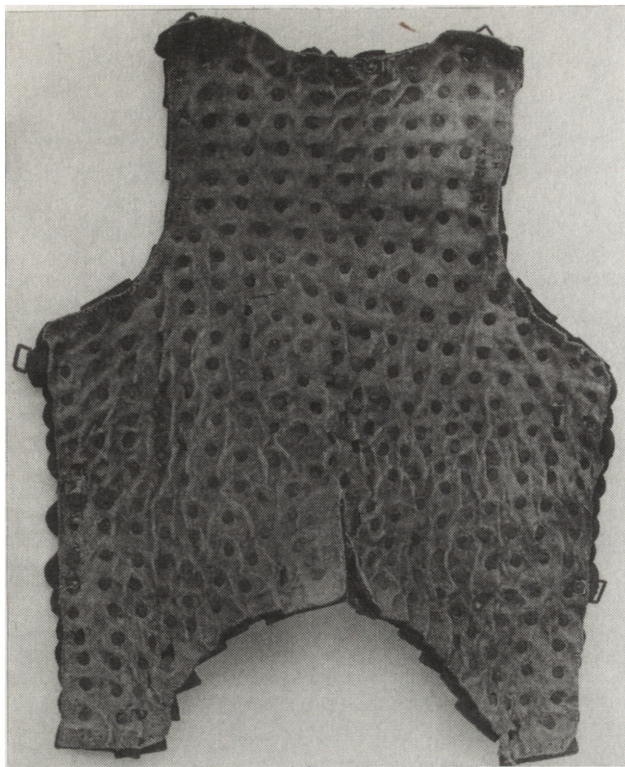
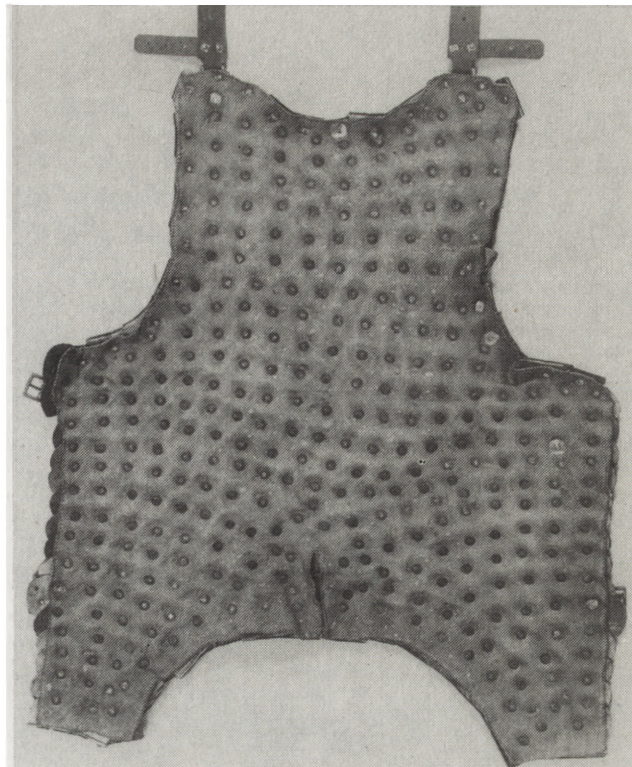
1. Naplecznik, rewers: A — stan przed konserwacją (fot. Z. Rajska); B — stan po konserwacji (fot. B. Sowilski)  
 1. Back-piece, reverse side: A — state before conservation; B — state following conservation

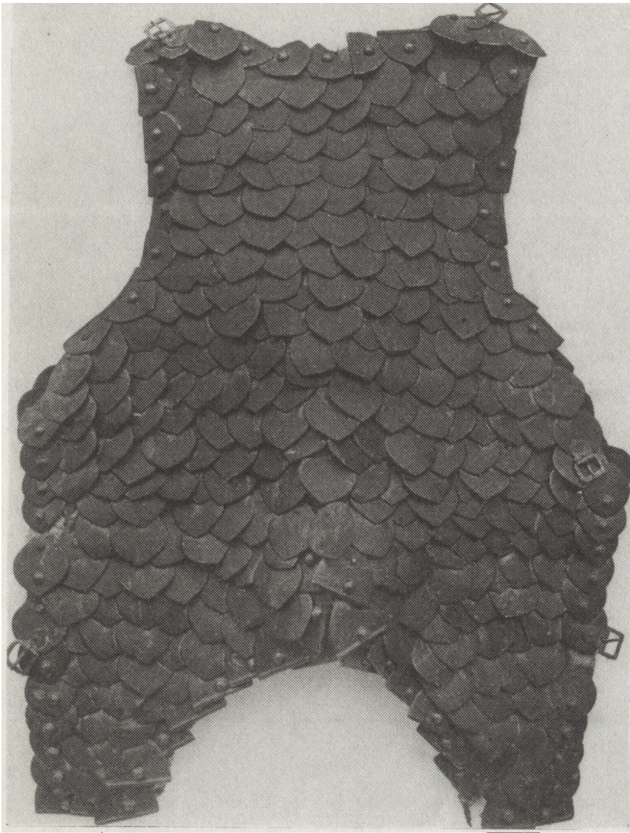
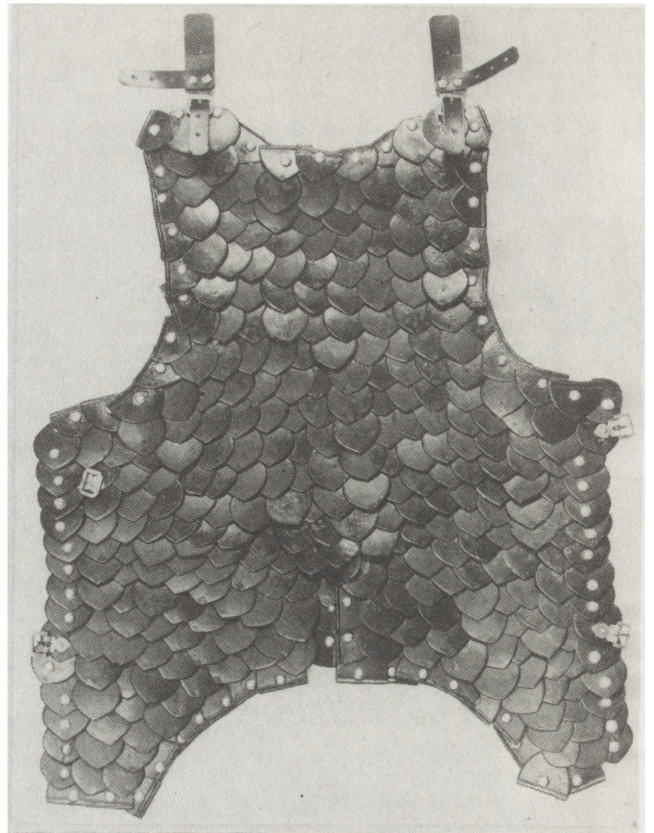
2. Naplecznik, awers: A — przed konserwacją (fot. Z. Rajską); B — stan po konserwacji (fot. B. Sowilski)  
 2. Back-piece, face: A — state before conservation; B — state following conservation

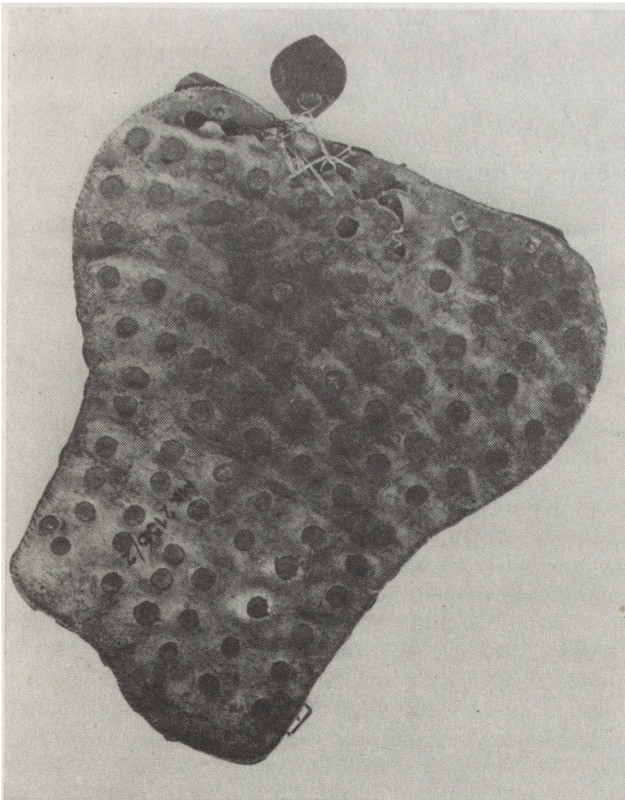
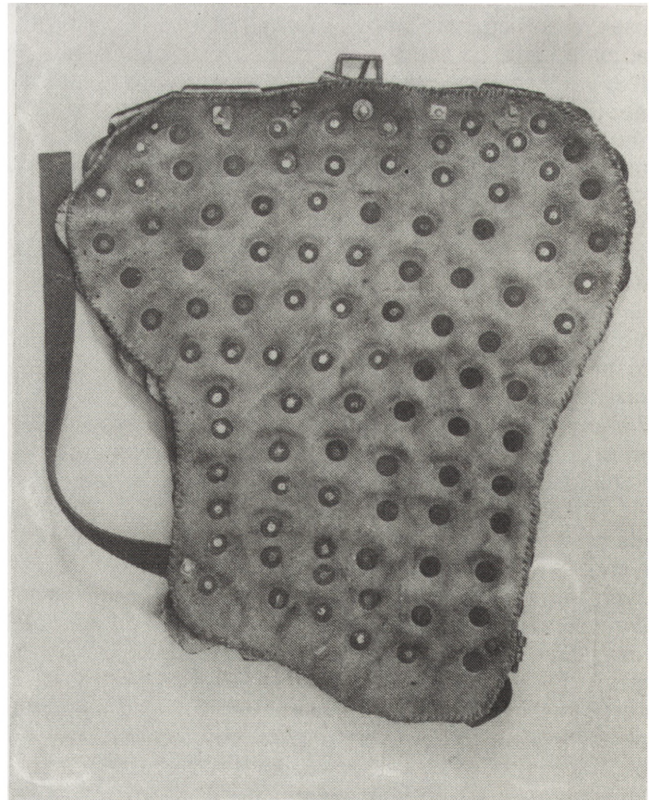
3. Naramiennik, rewers: A — stan przed konserwacją (fot. Z. Rajską); B — stan po konserwacji (fot. B. Sowilski)  
 3. Brassart, reverse side: A — state before conservation; B — state following conservation

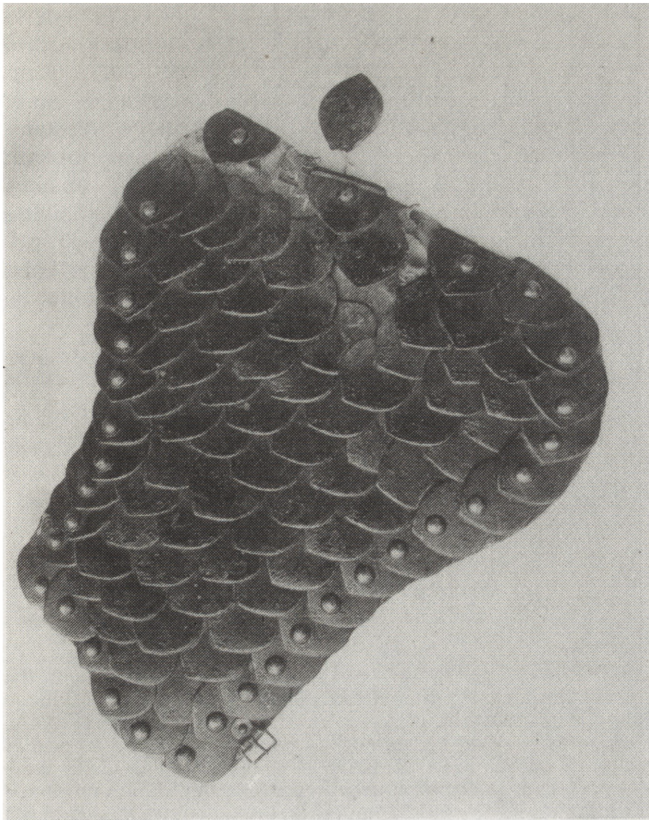
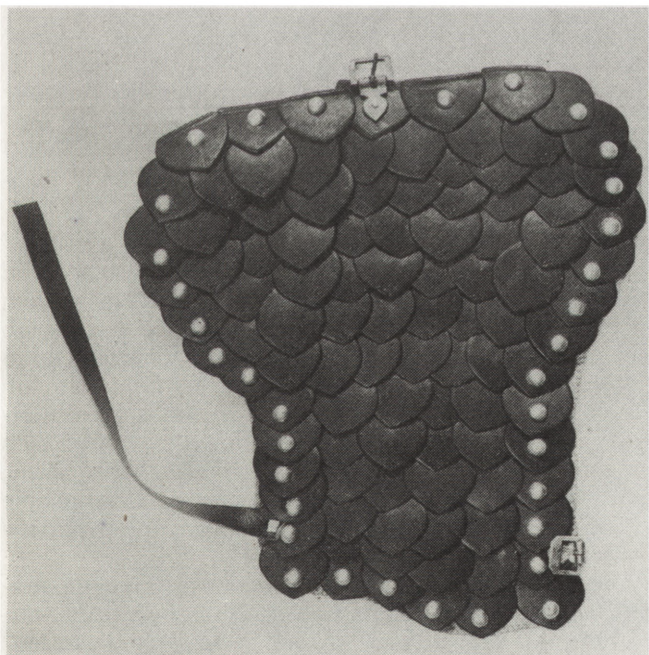
4. Naramiennik, awers: A — stan przed konserwacją (fot. Z. Raj-ska); B — stan po konserwacji (fot. B. Sowiński)

4. Brassart, face: A — state before conservation; B — state following conservation
