Konserwacja zniszczonego przez pożar krucyfiks z Niedźwiedzia

Ochrona Zabytków 45/3 (178), 232-236

KONSERWACJA ZNISZCZONEGO PRZEZ POŻAR KRUCYFIKSU Z NIEDŹWIEDZIA

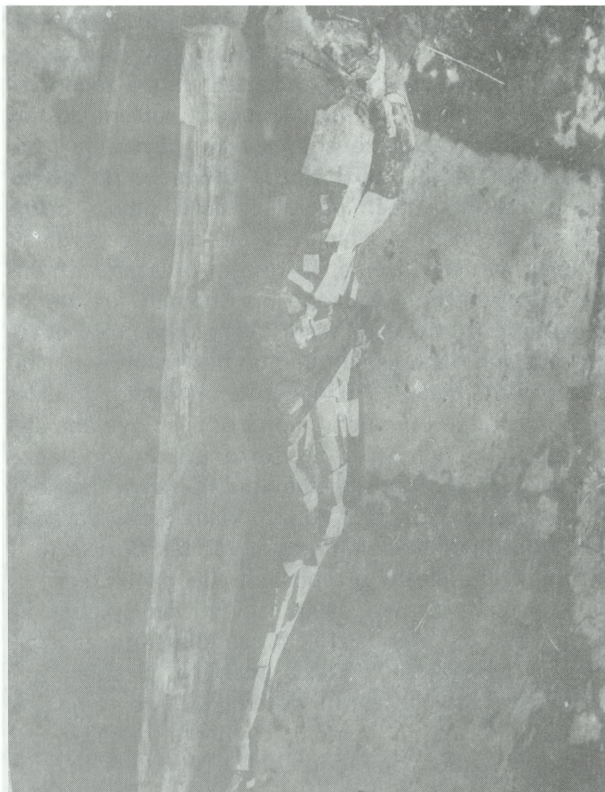
1. Rzeźba Chrystusa Ukrzyżowanego z Niedźwiedzia po spaleniu (głowa i ręce odmontowane), miejsca najbardziej zniszczone zabezpieczone warstwą bibuлки japońskiej – przed konserwacją (fot. M. Paciorek 1984)

1. „Christ Crucified” – a sculpture from Niedźwiedź after a fire. The head and hands removed, the worst damaged places protected with tissue-paper – the state before conservation (photo M. Paciorek 1984)

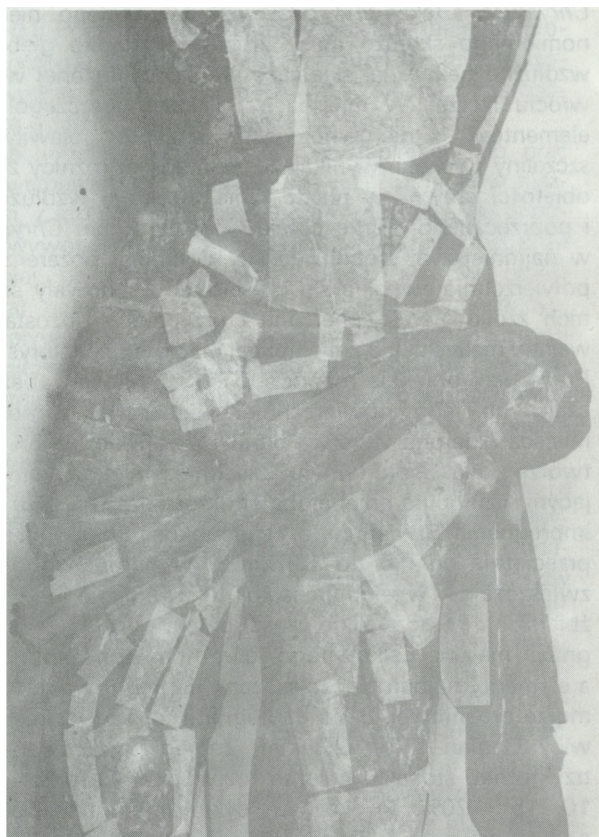
2. Środkowy fragment rzeźby po zabezpieczeniu spalonej, osypującej się powierzchni, widoczne wtórne fałdy perizonium – przed konserwacją (fot. M. Paciorek 1984)

2. The central part of the sculpture after securing the burnt falling-down surface, secondary folds of the perizonium visible – the state before conservation (photo M. Paciorek 1984)

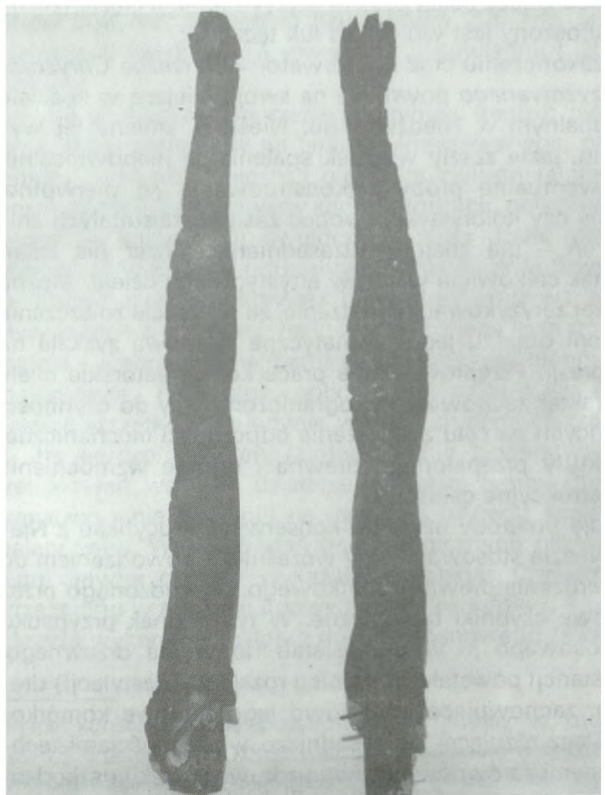
szając swą objętość, w wyniku czego ręce stały się zbyt cienkie w zestawieniu z proporcjami postaci. W kubaturze węgla drzewnego powstała siatka głębokich, poprzecznych spękań i podział na pryzmatyczne kostki o odkształconych, uwypuklonych płaszczyznach przyrostów rocznych drewna. Podobne zjawisko wystąpiło na torsie i poziomej belce krzyża. Cała powierzchnia zwęglonego drewna stała się krucha, osypująca, podatna na ścieranie. W miejscach złuszczeń warstwy powierzchniowej uwidoczniła się siatka korytarzy wydrążonych przez owady. Pod wpływem wysokiej temperatury powstały odkształcenia o charakterze zmian reologicznych. Deformacji uległy ręce *Chrystusa*, a także tors, gdzie wskutek nagłego, nierównomiernego skurczu masy drewna wystąpiło głębokie, wzdłużne pęknięcie, sięgające wnęki wydrążonej w odwrociu rzeźby. W miejscach połączeń poszczególnych elementów o nierównoległym usłojeniu pojawiły się szczeliny i uskoki, wynikające ze znacznej różnicy zmian objętości drewna w płaszczyźnie przekroju wzdłużnego i poprzecznego. Partie obiektu poniżej kolan *Chrystusa* w najmniejszym stopniu zostały dotknięte pożarem, ich powierzchnia zwęgliła się częściowo. Zachowały się na nich zółknięte, spęcherzone i przepalone pozostałości warstw malarskich o zmienionej i nieczytelnej kolorystyce. Prace przy obiekcie rozpoczęto od czynności zabezpieczających jego powierzchnię. Najbardziej zagrożone miejsca oklejono warstwą bibułki japońskiej na 5% roztworze poliakoholu winylu. Zasadniczym zabiegiem mającym wzmocnić przepaloną strukturę drewna była jego impregnacja. Stwierdzono, że głębokość zwęglenia sięga przeciętnie od 0,5 do 1,0 cm, a w partiach górnych, zwłaszcza rąk, występuje całkowite zwęglenie formy rzeźbiarskiej. Poszczególne części obiektu poddano impregnacji metodą całkowitego, długotrwałego zanurzenia, a elementy najbardziej zniszczone impregnowano w komorze próżniowej. Jako impregnatu użyto roztworu żywicy Osolan K w ksylenie³. Zabieg przeprowadzono trzykrotnie, stosując kolejno roztwory o stężeniu około 10, 15 i 20%. Po każdym cyklu impregnacji obiekt pozostawał pod folią aż do odparowania rozpuszczalnika, co ma znaczenie dla równomiernego rozłożenia żywicy w kubaturze drewna. W efekcie impregnacji wyraźnie wzrosła odporność rzeźby na działanie czynników mechanicznych. Najbardziej zniszczone partie, zwłaszcza ręce *Chrystusa*, nie uzyskały jednak wystarczającej wytrzymałości, szczególnie na złamanie w poprzek słoików. Przyczyną tego stanu było powstanie wskutek pożaru głębokich poprzecznych spękań i podziału zwęglonej warstwy na pryzmatyczne kostki, wykazujące skłonność do odpadania. Warstwa ta utrzymywała się dzięki przebiegającemu w głębi, wewnętrznemu pasmu stosunkowo mniej zniszczonego drewna o nieprzerwanej ciągłości słoików. W celu wzmocnienia rąk *Chrystusa* wyjmowano kolejno obluźowane kawałki węgla drzewnego i wklejano je w poprzednim położeniu przy użyciu Osolanu KL⁴. Powstałe wskutek zmian reologicznych szcze-

3. Ręce Chrystusa, najbardziej zniszczone przez pożar. Widoczny brak dłoni i charakterystyczne kostkowe spękanie masy drewna – przed konserwacją (fot. M. Paciorek 1984)

3. Christ's arms, the fragment that was most severely damaged by the fire. The lack of hands and characteristic cubic cracks in the wood are visible – the state before conservation (photo M. Paciorek 1984)

liny i puste przestrzenie wypełniano kitem trójcinowym na bazie Osolanu KL, zabarwionym stosownie do lokalnej kolorystyki uszkodzonej powierzchni. W ten sposób wewnątrz kubatury zniszczonych partii powstał rodzaj konstrukcji przestrzennej zapobiegającej złamaniu.

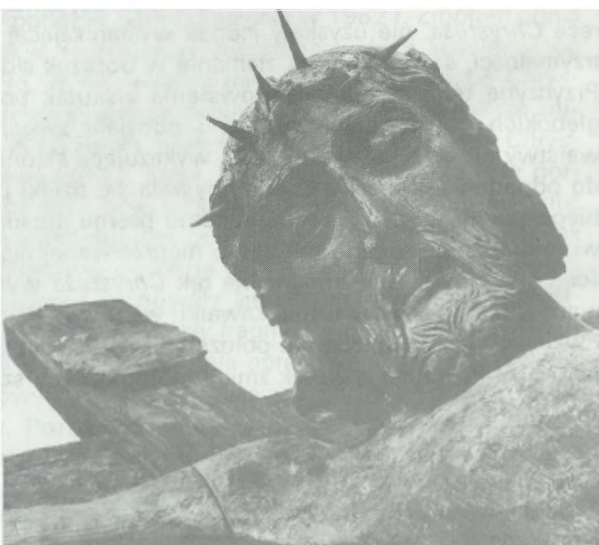
4. Głowa Chrystusa – po konserwacji (fot. T. Kalarus 1986)

4. Christ's head – the state after conservation (photo T. Kalarus 1986)

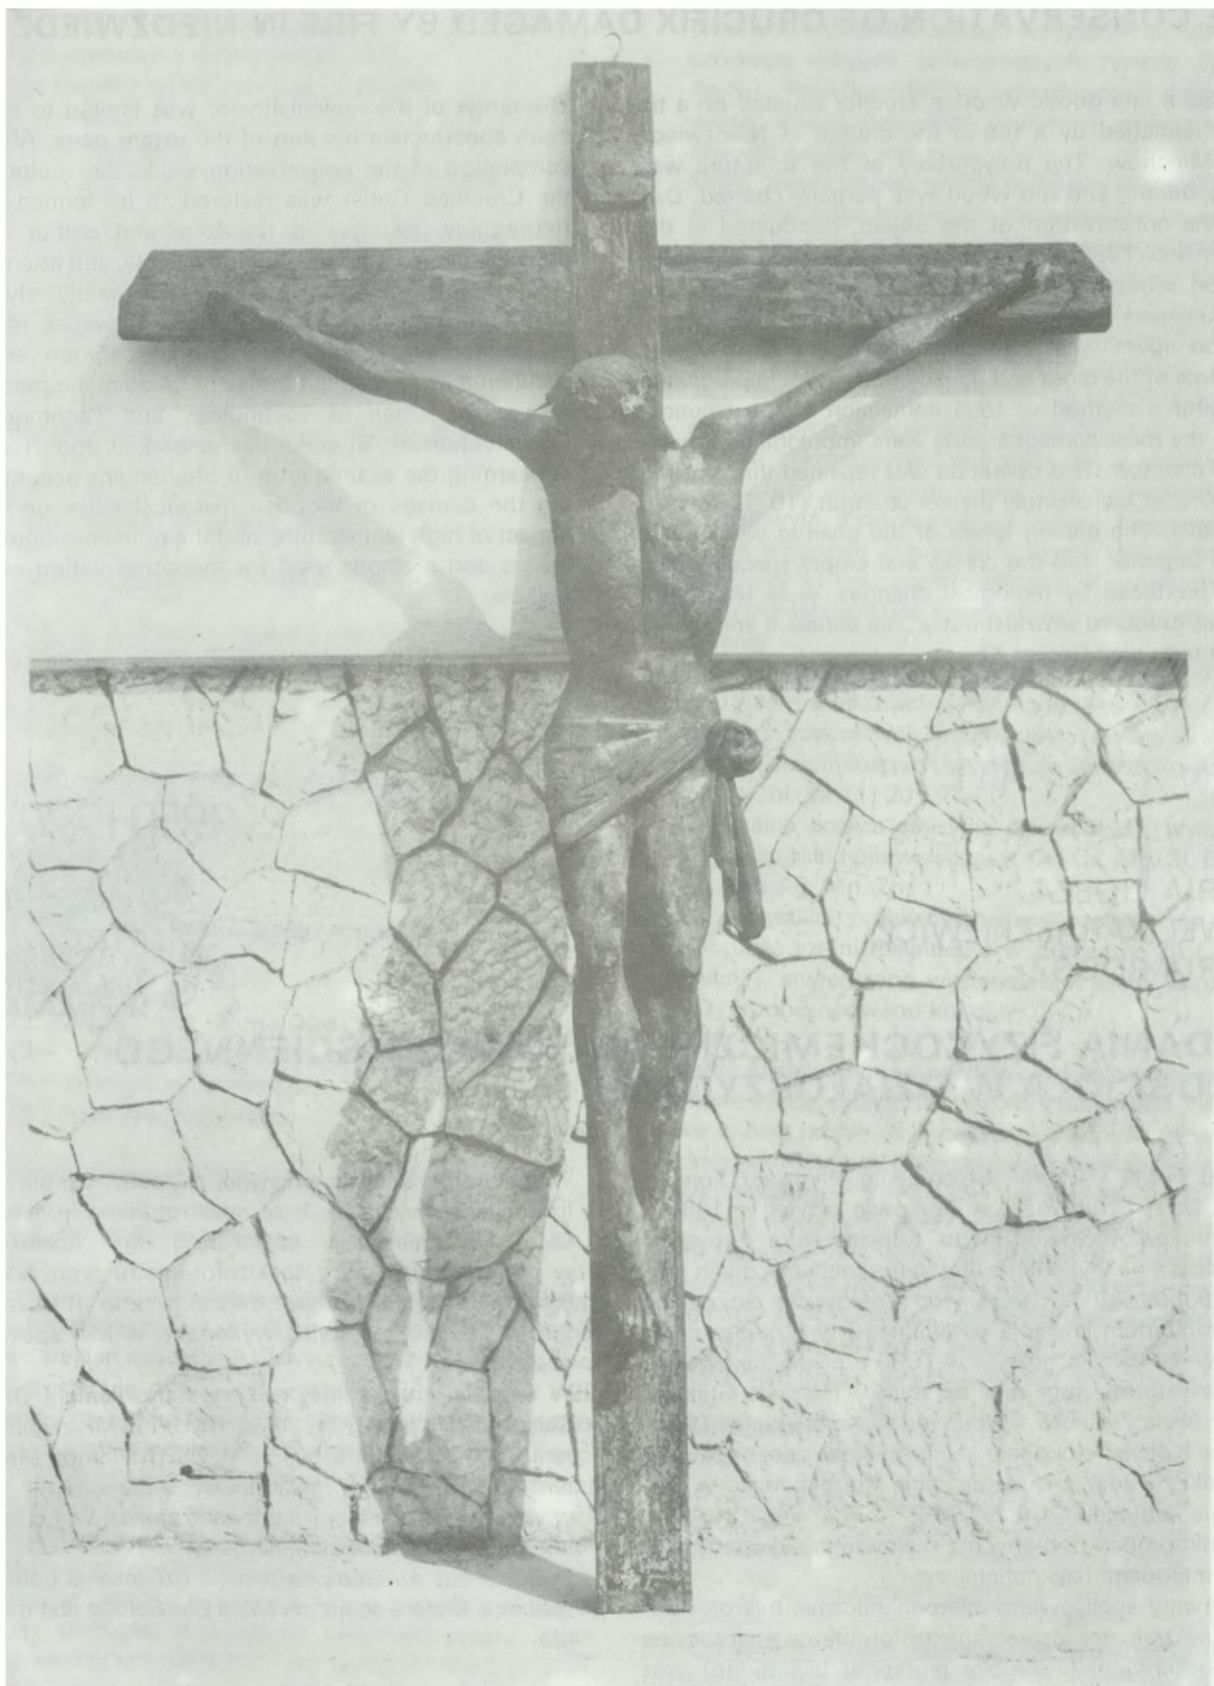
5. Rzeźba Chrystusa Ukrzyżowanego z Niedźwiedzia – po konserwacji (fot. T. Kalarus 1986)
5. „Christ Crucified” from Niedźwiedź – the sculpture after conservation (photo T. Kalarus 1986)
