Marian Rożej

Prace konserwatorskie w województwie skierniewickim w latach 1992-1994

Ochrona Zabytków 49/2 (193), 216-231

PRACE KONSERWATORSKIE W WOJEWÓDZTWIE SKIERNIEWICKIM W LATACH 1992–1994

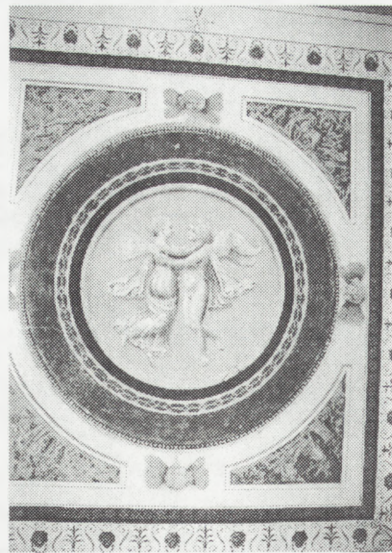
Arkadia — Świątynia Diany, malowidło „Amor i Psyche” na suficie w przyległym gabinetcie, po konserwacji (wszystkie fot. M. Jędrzejewski, 1995 r.)

Osuszono fundamenty, naprawiono tynki zewnętrzne wraz z konserwacją sztukaterii zewnętrznej oraz wewnętrznej w Gabinetcie Etruskim, Panteonie i na klatce schodowej. Położono posadzkę marmurową w Westybulu, Gabinetcie Etruskim i Panteonie, wyremontowano stolarkę okienną i drzwiową, wykonano nowe boazerie i kominek do Gabinetu Etruskiego, zrekonstruowano drewnianą ramę z dekoracją snycerską do lustra na ścianie głównej Panteonu, zakonserwowano żeliwną klatkę schodową prowadzącą na półpiętro, poddano konserwacji malowidła ściennie w Gabinetcie Etruskim i plafonie w Sypialni. Wykonano instalację sygnalizacji alarmowej, p. pożarowej i p. włamaniowej.

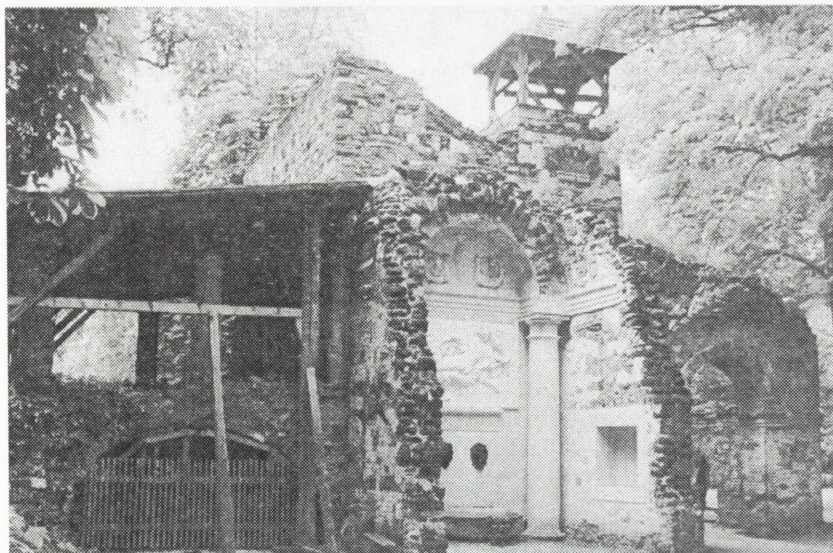
Arkadia — Przybytek Arcykapłana w trakcie konserwacji

Po wykonaniu w latach poprzednich zabiegu kotwienia murów za pomocą prętów z włókna szklanego, zabiegom konserwatorskim poddano ścianę północną z wnęką ozdobioną płaskorzeźbą Chimery i innymi elementami dekoracyjnymi. Całość muru oczyszczono, a następnie osu-

szono metodą magnetokinetyczną. Łuk kamienny został oczyszczony, zafundamentowany, nadbudowany zgodnie z przekazami ikonograficznymi i zaizolowany w górnej części konstrukcji murów. Zrekonstruowano kasetony w podniebieniu łuku.

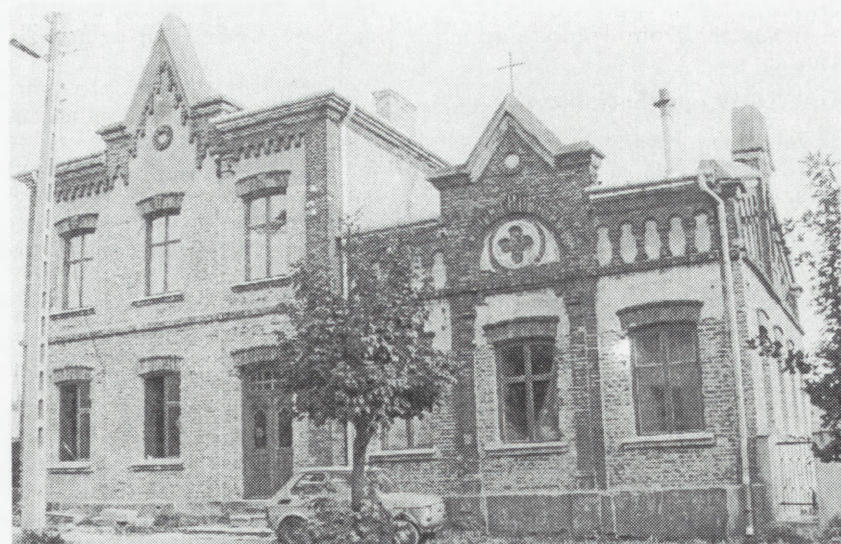
Brzeziny — dawny dom pastora w trakcie remontu

W ramach prowadzonego od 1992 r. remontu kapitalnego wzmocniono fundamenty oraz wykonano izolację poziomą, wzmocniono konstrukcję ścian nośnych ściągami na poziomie parteru, pietra i strychu, przemurowano spękane odcinki ściany od strony północno–wschodniej, nadproża, gzymsy, mury ogniowe i kominy, wymieniono stropy drewniane na ognioodporne typu Kleina, więźbę dachową wraz z odeskowaniem i pokryciem papą, częściowo stolarkę drewnianą, posadzki, tynki wewnętrzne. Założono instalację c. o., wodno–kanalizacyjną i elektryczną. Prace wykonano systemem gospodarczym.

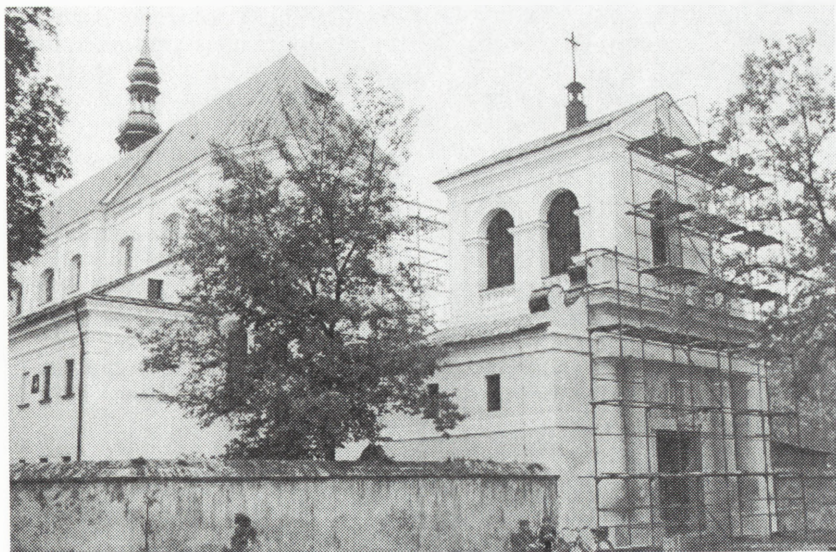
Łowicz — kościół kolegiacki (obecnie katedra) oraz dzwonnica w trakcie remontu

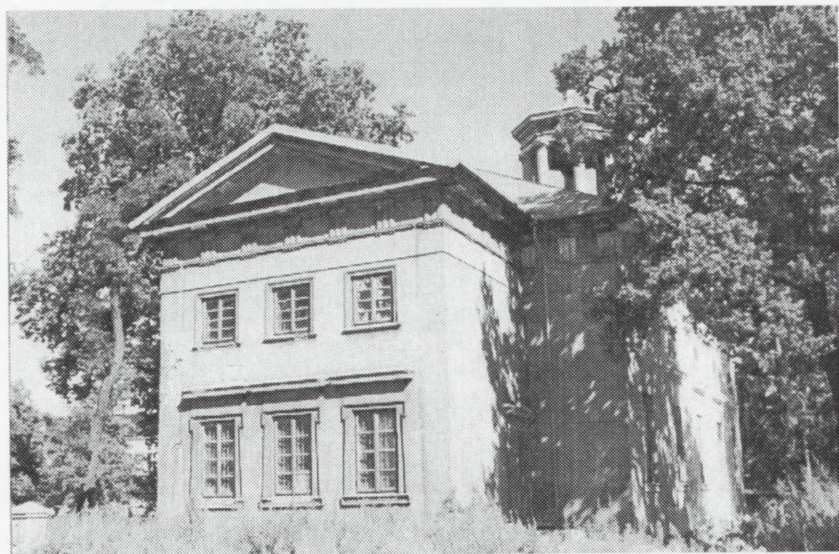
Łowicz — kościół ewangelicki w trakcie remontu

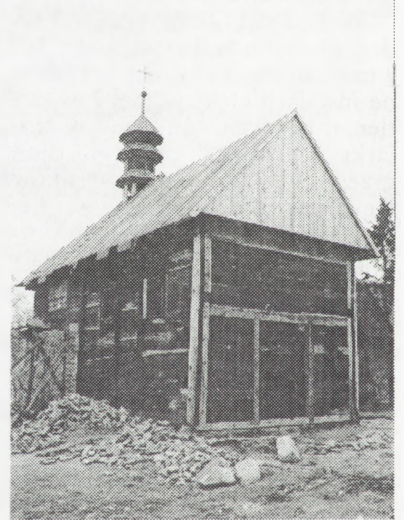
Puszcz Mariańska — kościół parafialny w trakcie remontu

W 1994 r. oczyszczono z mchu gonty wiórowe i zaimpregnowano Imprexem, uzupełniono ubytki listew wiatrowych z tarcicy sosnowej w szczycie dachu, oczyszczono ściany z powłoki pokostu i lakieru i zaimpregnowano preparatem Ocean 441, wcześniej uszczelniono spoiny pomiędzy balami konopnymi pakułami, ze stolarki okiennej i drzwiowej usunięto złuszczone warstwy lakieru, rozeschnięte płytki filongów zaflekowano drewnem dębowym, ubytki wykitowano szpachlówką akrylową, część okiennic rozebrano i sklejonownie oraz zabezpieczono Imprexem stolarkim. Więźbę dachową i łączenie dachu nasycono środkiem Ogniochron. Kolumny portyku szlifowano i usunięto z nich lakier i żywice, spękanie na trzonach kolumn zaflekowano listwami z drewna sosnowego, wymieniono zbutwiałe ścianki pionowe, dodając ramiaki w celu wzmocnienia konstrukcji, następnie kolumny zabezpieczono preparatem Ocean 44. Usunięto złuszczonej lakier ze schodów prowadzących do przybudówki, oszlifowano, wymieniono zniszczony dolny strop, konstrukcję balustrady i poręczy rozebrano, ponownie sklejonownie i zacopowano, następnie całość zabezpieczono przez pomalowanie lakierem wodoodpornym. Usunięto z podmurówki oraz tarasu w elewacji tylnej mchy i kolonie zarodników mikrobiologicznych strumieniem

pary wodnej pod zwiększonym ciśnieniem i przesmarowano kamieniem preparatem Algicid firmy Keim (RFN), ubytki spoin uzupełniono zaprawą cementowo-wapienną.

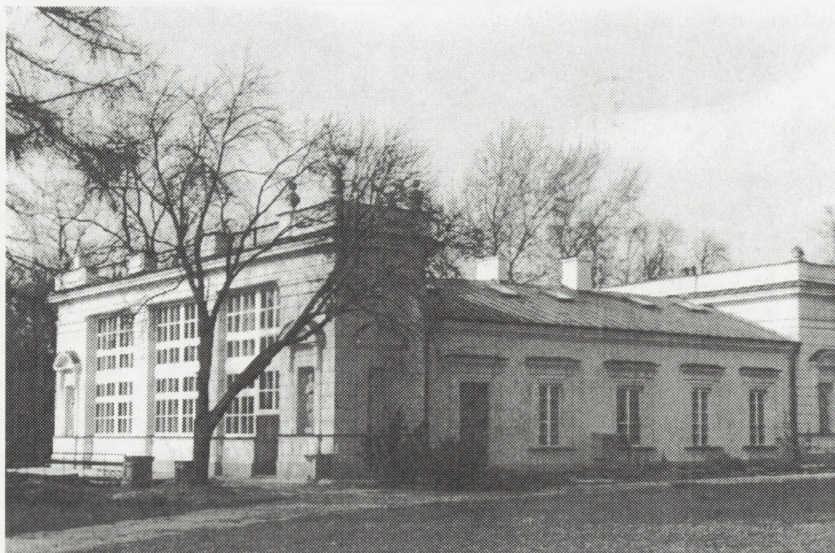
Skierniewice — dawna kuchnia pałacowa przebudowana na oranżerię po remoncie

W ramach kontynuowanego remontu w l. 1992–1994 wykonano nową więźbę dachową na baszcie, oranżerii i wieży kwadratowej, naprawiono i częściowo wymieniono zniszczone elementy pozostałej więźby dachowej i odeskowania, całość zaimpregnowano. Poddano naprawie i przemurowaniu gzymsy, ścianki kolankowe, wykonano obróbki blacharskie oraz rynny i rury spustowe, posadzki betonowe w piwnicach, a w części zamieszkanego przez właścicieli — tynki wewnętrzne z malowaniem, rozety, fasety, posadzki, stolarkę okienną i drzwiową.

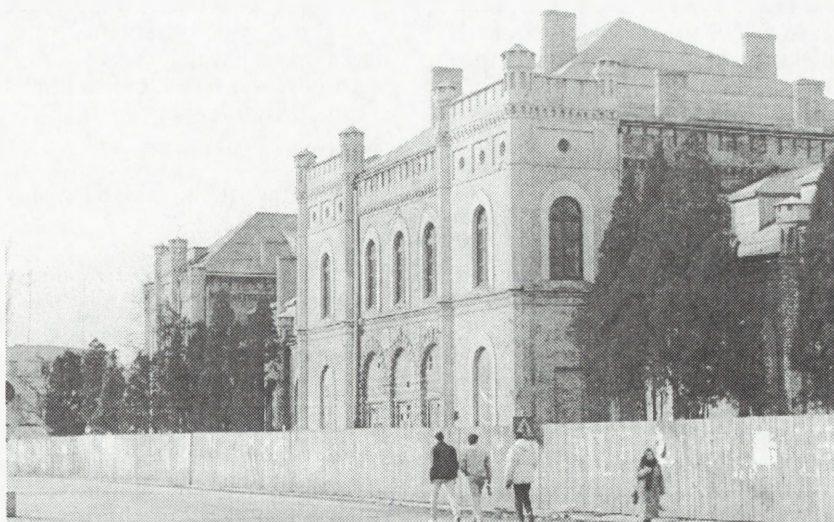
Skierniewice — budynek dworca kolejowego w trakcie remontu

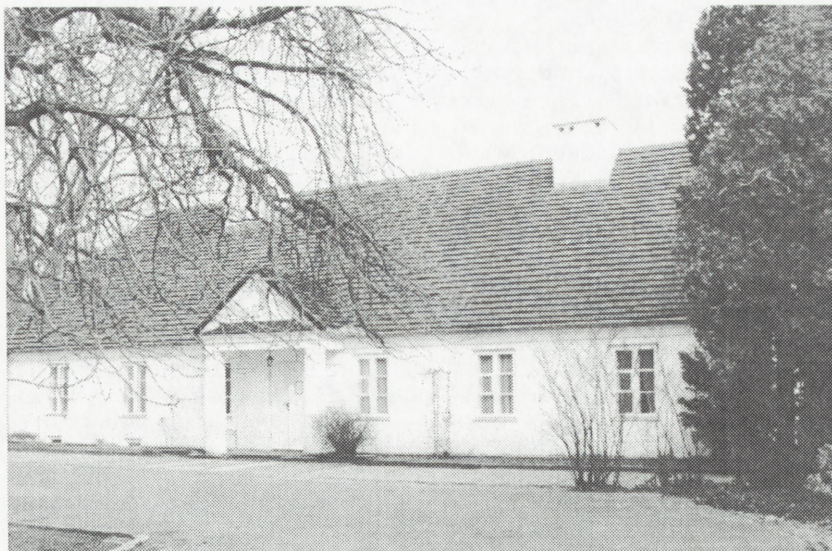
Żelazowa Wola — Dom Urodzin Fryderyka Chopina po remoncie

W ramach prowadzonego w l. 1992–1993 remontu kapitalnego wykonano izolację poziomą i pionową podpiwniczonej części budynku, w piwnicy zastąpiono polepę gliniana posadzką betonową, wykonano naprawy sklepienia łukowego uzupełniając ubytki cegieł i usuwając pęknięcia łuku, położono nowe tynki na ścianach i stropach piwnicy oraz je pomalowano, zamontowano nowe stalowe schody do piwnicy, pomalowano ściany wewnętrzne dworu, belki i podsufitkę w sieni, poddano konserwacji polichromowane stropy drewniane. Naprawiono tynki zewnętrzne i gzymsy i pomalowano je. Przebudowano górne partie trzonów kominowych, położono tynki i pomalowano. Wokół budynku ułożono opaskę z cegły klinkierowej i odboje pod rury spustowe. Zdemontowano i ponownie zmontowano dwa piece kaflowe na poddaszu. Wykonano nowe okienka piwniczne, poddano renowacji stolarkę okienną i drzwiową, balustradę schodów z parteru na poddasze, klapę do piwnicy. Wymieniono

zniszczone elementy więźby dachowej, wzmocniono krokwie, usztywniono strop. Na stropach nad parterem i poddaszu położono nowe podłogi. Wykonano ścianki działowe na poddaszu z płyt gipsowo-kartonowych. Więźbę dachową, podłogi, stropy, boazerie pokryto środkami impregnacyjnymi i ognioodpornymi. Wymieniono pokrycie dachowe na nowy gont, szczyty dachu i ganku obłożono deskami ozdobnymi, a ściany i sufity poddasza — boazeriami sosnowymi. Całkowicie wymieniono instalację elektryczną, zainstalowano stałe ogrzewanie piwnic, wykonano nową instalację odgromową, sygnalizacyjną p. pożarową, urządzenia gaśniczego na halon, instalację p. włamaniową, wodno-kanalizacyjną, telefoniczną.
