Rewaloryzacja pałacu w Dobrzycy : opis wybranych badań i prac konstrukcyjnych

Ochrona Zabytków 50/1, 30-38

REWALORYZACJA PAŁACU W DOBRZYCY — OPIS WYBRANYCH BADAŃ I PRAC KONSTRUKCYJNYCH

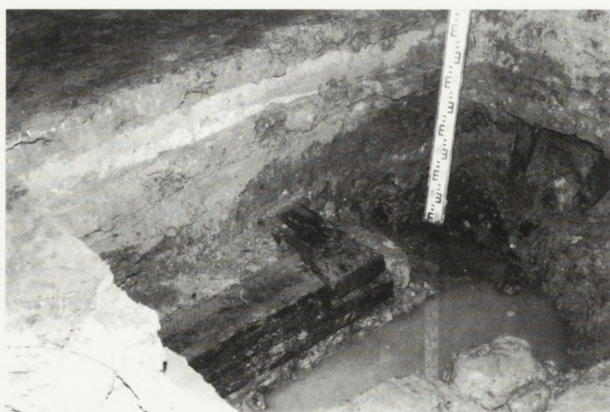
W wykopie A odkryto ponadto naroże NE (il. 4) potężnej płyty wapiennej, oszalowanej belkami złączonymi w narożnikach techniką zrębową, na której posadowiono słup ceglany podtrzymujący sklepienie po-

4. Drewniane naroże płyty wapiennej stabilizującej słup podtrzymujący strop w pomieszczeniu 03. Drewniane paliki pod ścianą. Fot. P. Rapp

mieszczenia 03. Przerzeń między płytą a ławą kamienną wypełniono sinozieloną, plastyczną gliną (warstwę 9 na il. 3.1 i 11 na il. 3.2).

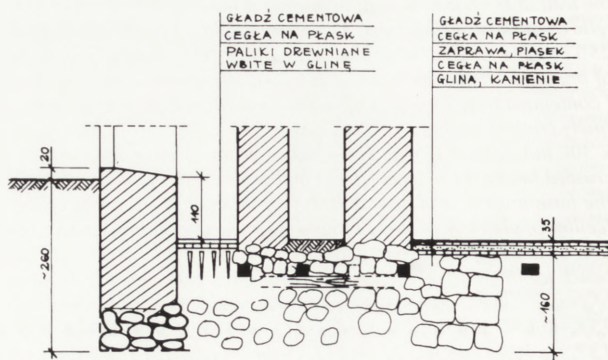
Posadowienie murów w opisywanym rejonie głównej klatki schodowej jest płytkie — od 0,40 do 0,70 m poniżej poziomu posadzek w piwnicach. Ściany ustawiono na drewnianych belkach rusztu lub drewnianych palikach o średnicy 0,08–0,10 m, wbitych w podłoże. Pod murami (nie stwierdzono wykształconych ław fundamentowych) bezpośrednio zalegają namuły organiczne i gliny piaszczyste w stanie luźnym, nawodnione. Swobodny poziom przesączającej się wody gruntowej stabilizował się 0,25–0,30 m pod posadzką.

5. Pierwotne płytkie posadowienie ścian przy klatce schodowej. Rys. P. Rapp

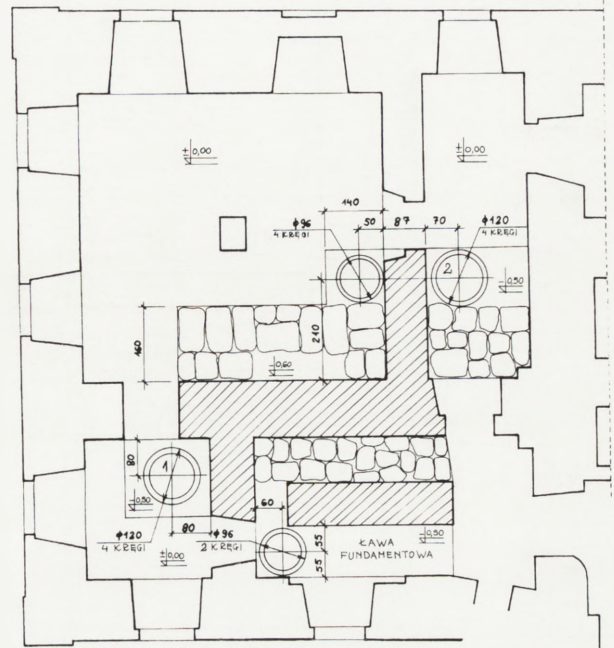
6. Istniejące ławy kamienne i studnie nowo projektowane wykorzystane do przejścia obciążenia ze ścian przy klatce schodowej (ściany zakreskowane). Rys. P. Rapp

Wyniki prac rozpoznawczych sugerują wykorzystanie istniejących układów ław kamiennych do przekazania obciążeń ze ścian na podłoże gruntowe. W obszarach wolnych od kamieni zaprojektowano studnie,

które uzupełniają układ ław kamiennych (il. 6). Inne sposoby posadowienia ścian są nierealne w opisanych warunkach. Do realizacji przyjęto zatem następujące rozwiązania:

- wzmocnienie ścian za pomocą belek stalowych osadzonych w bruzdach powyżej poziomu posadzki,
- wykonanie rusztu stalowego pod belkami wzmocniającymi ściany,
- przekazanie obciążeń z rusztu stalowego na fundamenty za pomocą płyty żelbetowej zbrojonej siatkami stalowymi,
- przekazanie obciążeń na podłoże gruntowe za pośrednictwem układu istniejących ław kamiennych i dodatkowo wykonanych czterech studni,
- zabetonowanie rusztu do poziomu posadzki piwnic.

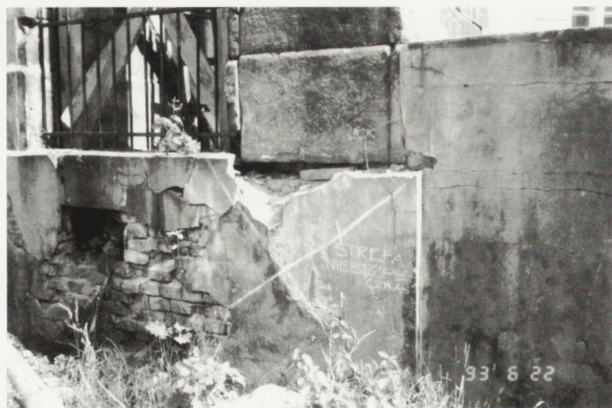
Wygląd ściany policzkowej z lewej strony portyku pokazany jest na il. 8. Stwierdzono jej spękanie i wybrzuszenie, znaczne ubytki i rozluźnienie cegieł pod podstawą kolumn oraz pustki powstałe w wyniku wypłukania zaprawy i gruntu w sąsiedztwie murowanych bloków pod podstawą kolumn. Komisyjnie uznano, że jest to stan zagrożenia kolumn portyku. Destrukcja konstrukcji wsporczej pod kolumnami postępowala z zewnątrz, od strony ścian policzkowych. Zasięg uby-

8. Destrukcja ściany policzkowej i podstawy pod kolumnami portyku. Fot. S. Zborowski

tków łatwych do spenetrowania wynosił 50–60 cm w głąb od lica ściany. Były podstawy, by przyjąć, że fundamenty pod wewnętrznymi kolumnami portyku są w stanie dobrym. Stąd przyjęto koncepcję zabezpieczenia kolumn na czas robót w taki sposób, by ewentualna redystrybucja obciążeń spowodowała dociążenie partii fundamentów pod kolumnami wewnętrznymi. Po wprowadzeniu stosownych zabezpieczeń możliwe było etapowe strukturalne wzmocnienie podłoża gruntowego i konstrukcji wsporczej, połączone z etapową wymianą ścian policzkowych i zmonolityzowaniem całości konstrukcji pod kolumnami.
