## Stan kamieniarki w parku Dolina Szwajcarska w Warszawie

Ochrona Zabytków 50/2, 155-157

1997

## STAN KAMIENIARKI W PARKU DOLINA SZWAJCARSKA W WARSZAWIE

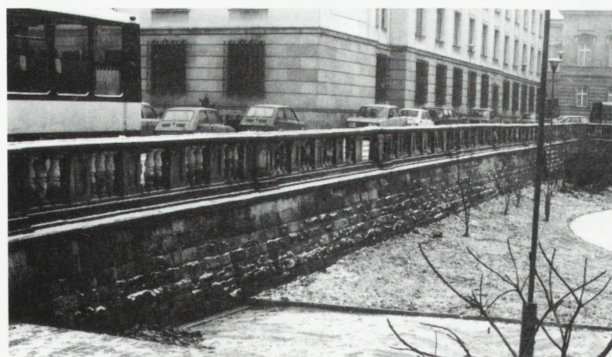
1. Balustrada z tralkami i murem oporowym równoległa do Alei Ujazdowskich. Widok od strony Doliny Szwajcarskiej, grudzień 1988. Fot. P. Gutowski

Balustrada z tralkami oddzielająca Dolinę Szwajcarską od Alei Ujazdowskich, podobnie jak balustrada galeryjki, składa się z cokołu, tralek, słupów i gzymsu. Jest ona usytuowana nad murem oporowym. Stan

kamieniarki w tej balustradzie jest także zróżnicowany. Lepiej zachowany jest cokół, słupy i gzyms. Tralki natomiast wykazują silne zniszczenie. Charakterystyczne jest bardzo duże zróżnicowanie stopnia zniszczenia zarówno między poszczególnymi tralkami, jak i w masie różnych części tej samej tralki. Zdecydowana większość tralek ujawnia zniszczenia w postaci głębokich złuszczeń, wżerów i ubytków. Głębokie wżery i ubytki materiału kamiennego w tralkach uwidoczniło na il. 4. Tralki są uszkodzone na całej wysokości, jednak zdecydowanie większe zniszczenia obserwuje się w ich górnych fragmentach. Wielu tralek brakuje. W miejscach łączenia poszczególnych elementów gzymsu znajdują się nieliczne szczeliny.

Mur oporowy pod balustradą od strony Alei Ujazdowskich składa się z bloków piaskowca nieco lepiej zachowanych. Obserwuje się występowanie sporadycznych spękań pionowych i ukośnych biegnących przez całe bloki. Bloki te mają różne zabarwienie i powierzchniowe ubytki materiału. Znacznie bardziej zniszczone są elementy jaśniejsze niż ciemne. Duże fragmenty górnej części muru pokryte są mchem.

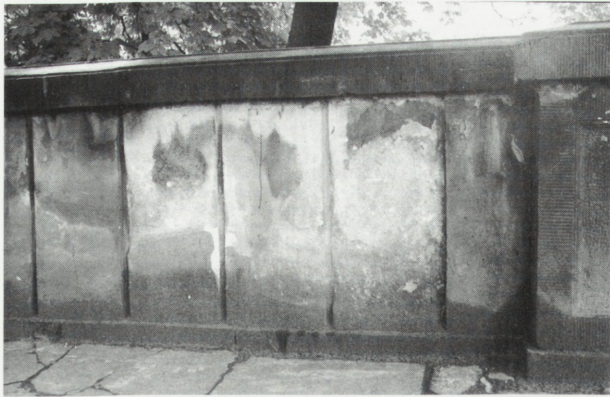
W gorszym stanie natomiast są elementy ogrodzenia parku. Mur ogrodzeniowy od ul. Chopina wykazuje silne zniszczenia w postaci złuszczeń kamienia i sporadycznie spękań (il. 2). Piaskowiec złuszcza się

2. Mur ogrodzenia od strony ulicy Chopina. Powierzchniowe, intensywne łuszczenie się piaskowca. Fot. P. Gutowski

cienkimi, kruchymi warstwami. Mają one czarną barwę, łuseczkowatą budowę i brudzą przy dotyku. Złożone są głównie z sadzy, drobnych cząstek ilastych i kwarcu. Minerale ilaste i kwarc są pierwotnymi składnikami piaskowca (il. 3), sadza natomiast osadza

się na jego powierzchni z zanieczyszczonego powietrza. Oprócz tych składników w złuszczonej powierzchni muru ogrodzeniowego stwierdzono metodą mikroskopową występowanie także innych utworów powstałych w trakcie niszczenia piaskowca. Były one bardzo wyraźne przy powiększeniach tysięcy i więcej razy. Wykazywały duże zróżnicowanie zarówno pod względem wielkości, jak i pokroju. Najliczniejsze były skupienia utworów o pokroju słupkowym i igłowym, przypuszczalnie siarczanów. Niektóre mikroobszary badanego piaskowca były zajęte przez produkty będące najprawdopodobniej osadami powstałymi przy odparowywaniu roztworów infiltrujących z otoczenia. Obserwowano je we fragmentach muru o wyraźnie jaśniejszym zabarwieniu w porównaniu z jego całością. Należy zauważyć, że większość utworów powstających w piaskowcu jako wtórne w trakcie użytkowania kamieniarki, powoduje osłabienie jego struktury wskutek zmniejszania spójności początkowej. Przeważnie towarzyszy temu zwiększona porowatość piaskowca. Osadzająca się sadza natomiast uszczelnia i utwardza powierzchnię piaskowca.

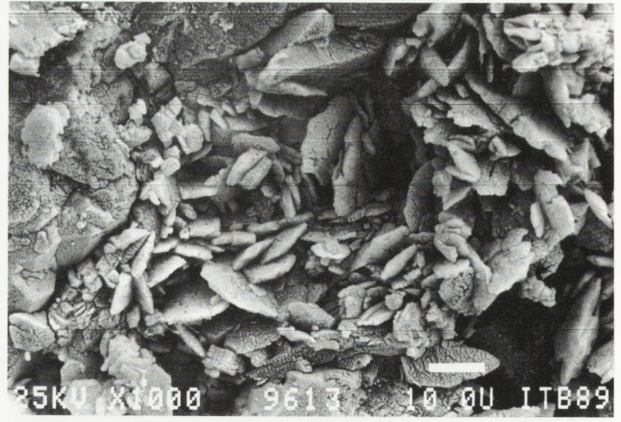
3. Minerale ilaste o pokroju płytkowym w złuszczonej warstwie piaskowca muru ogrodzenia, SEM, powiększenie 1000x. Fot. autorki

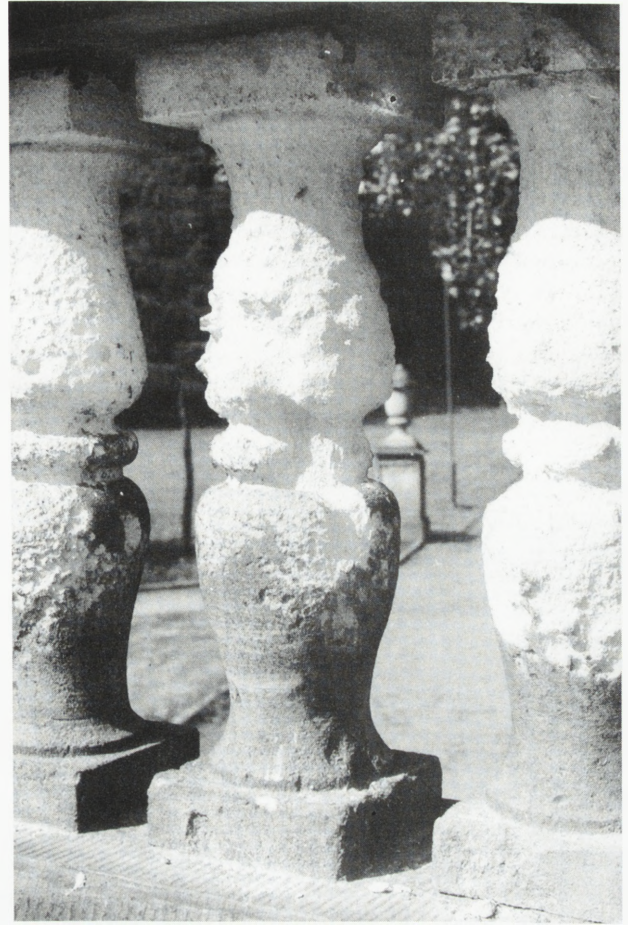
4. Tralki w balustradzie od strony Alei Ujazdowskich. Bardzo znaczne ubytki kamienia na całej wysokości tralek. Fot. P. Gutowski

(przeważnie murów oporowych), miejscowe braki wypełnienia spoin między łączonymi blokami kamiennymi oraz ich pojedyncze przemieszczenia względem pozycji pierwotnej. Kamieniarka ta powinna być pilnie konserwowana. I to nie tylko dlatego, żeby przywrócić Dolinie Szwajcarskiej jej dawną świetność i funkcje z ubiegłego wieku, ale ze względu na to, że jak pisze autor *Gawęd o Warszawie* Franciszek Galiński „...stolica każdego państwa jest jego sercem, mózgiem i przede wszystkim obliczem”<sup>4</sup>. Nie powinno być zatem w reprezentacyjnym miejscu Warszawy tak widocznej i ponad wszelką miarę zniszczonej kamieniarki parkowej.
