## Wzmocnienie konstrukcji wychylonego odcinka murów obronnych Starego Miasta w Warszawie

Ochrona Zabytków 53/3 (210), 267-280

2000

## WZMOCNIENIE KONSTRUKCJI WYCHYLONEGO ODCINKA MURÓW OBRONNYCH STAREGO MIASTA W WARSZAWIE\*

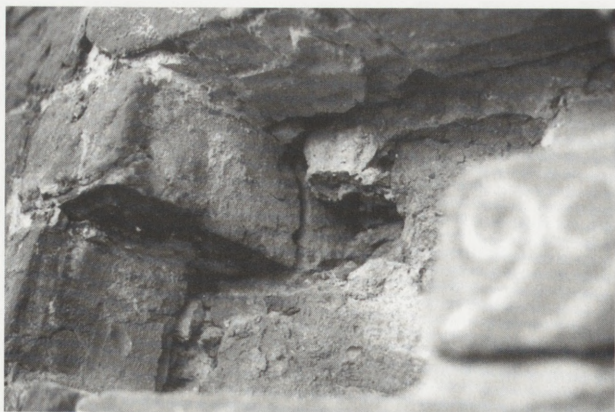
2. Odspojenie licowej warstwy muru grubości 0,5 cegły na odcinku wychylonym, od strony międzymurza, na wysokości ok. 300 cm nad powierzchnią terenu. Stan z 1991 r. Fot. T. Kowalski.

Zwracała uwagę silna tendencja do odpajania się płaszczka zewnętrznego murów o grubości 0,5 cegły. Taki stan płaszczka — na wielu odcinkach murów obrotowych spowodowany był w dużej mierze pracami konserwatorskimi polegającymi na uzupełnianiu ubytków bez wiązania nowych cegieł z trzonem. Wiele szkód przyniósł pogląd uzależniający potrzebę wiązania z wielkością powierzchni odspojonego muru. Uzupełniane były kolejno leżące obok siebie fragmenty zniszczonego płaszczka o powierzchniach nie wymagających wedle założeń kotwienia; po kilku takich naprawach powstawały rozległe powierzchnie opłaszczowania przylegające do trzonu jedynie za pośrednictwem zaprawy. Powinna być kotwiona każda z cegieł płaszczka zewnętrznego murów ułożona główkowo. Nie dało dobrych rezultatów wiązanie przy pomocy sięgaczy — cegieł ułożonych główkowo — ponieważ jest bardzo trudno o właściwe osadzenie takiej cegły w wykutym gnieździe, a mikroskopijne spękania czerpu sprzyjają zniszczeniu jej przez ścięcie.

W drugim etapie prac — wzmocnienia konstrukcji muru — przedmiotem zabiegów konserwatorskich był jego trzon, tzn. część między fundamentem a chodnikiem straży. Prace polegały na spięciu rozwarstwionych stref stalowymi prętami, osadzonymi w kanałach wywierconych prostopadle do lica, a następnie na zmonolityzowaniu struktury iniekcją uszczelniającą.

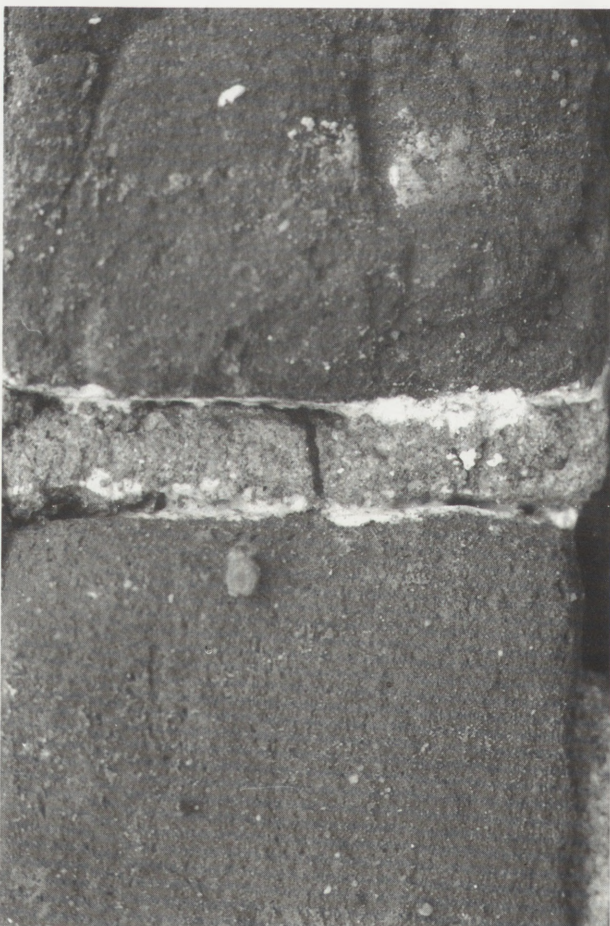
3. Wycieki zaczynu w stykach spoiny z ceglami. Fot. T. Kowalski

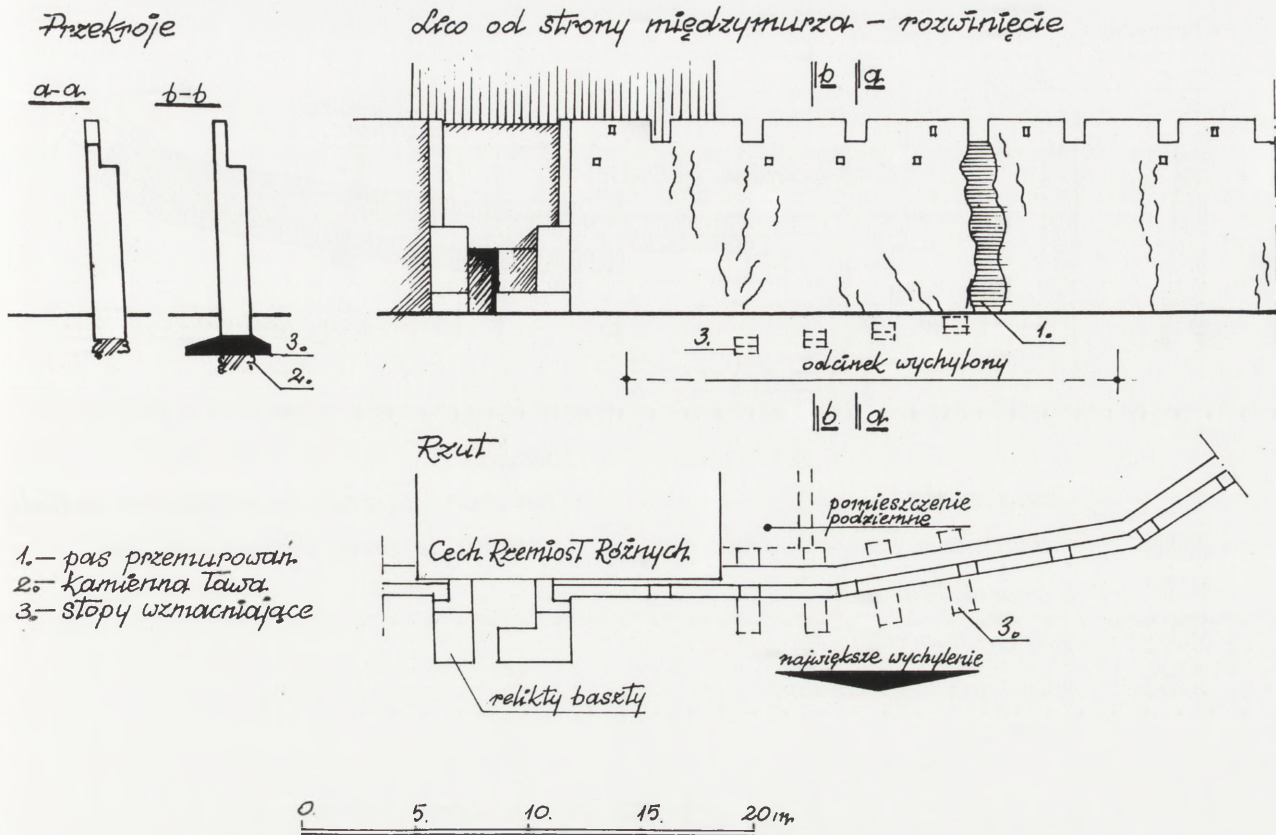
5. Wychylony odcinek muru, stan przed konserwacją

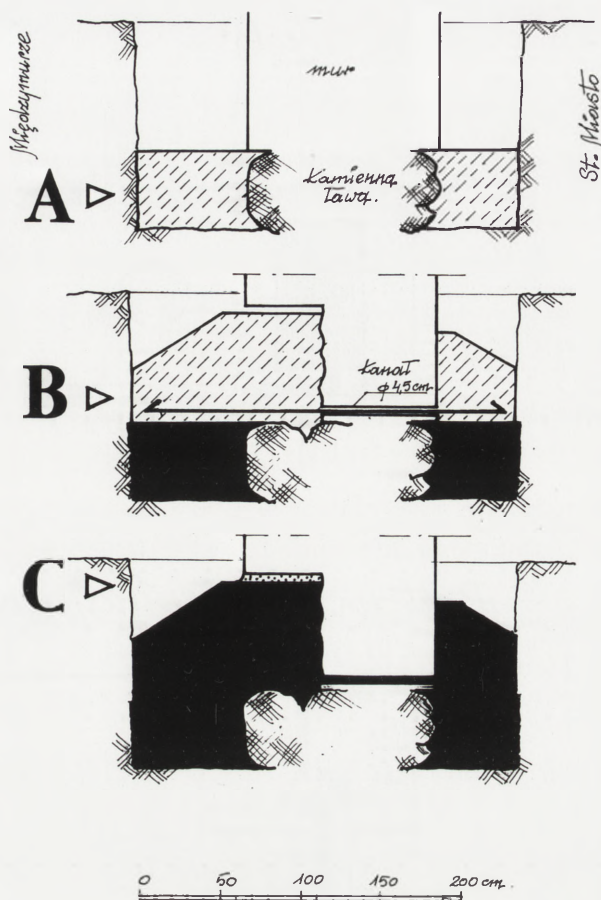
7. Fazy wzmocniania fundamentów

Głębokie zniszczenia strefy fundamentowej od strony międzymurza mogły spowodować naruszenie chwiejnej równowagi muru już na początku prac konserwatorskich. Zapewne więc jakaś część odcinka wychyłnego prawdopodobnie była wsparta na drewnianej konstrukcji zabezpieczającej, do czasu przejścia naprężeń przez nowe elementy wzmocniające fundament.

W pierwszym etapie prac strefa oparcia muru została wzmocniona betonową ławą wprowadzoną na miejsce zniszczonego pasa znajdującego się od strony zwiększonych w wyniku przechyłu naprężeń. Ława została skotwiona z konstrukcją muru prętami stalowymi przechodzącymi przez wywiercone w nim kanały i zatopionymi w bloku betonowym po drugiej jego stronie. Cały ten układ został wsparty na betonowym podłożu wykonanym wzdłuż kamiennej ławy muru. Podłoże sięgnęło do wierzchu kamiennej ławy wypełniając szczeliny pomiędzy głazami i pełniąc jednocześnie rolę bloków oporowych. Prace prowadzone były odcinkami o długości do 120 cm, w trzech fazach technologicznych jako: wykonanie podłoża (A), wykonanie ławy (B) i podbicie muru (C). Stanu wykonanych przed 1939 r. stóp w czasie robót nie naruszono. Taki zakres wzmocnień wprowadzony został dla części wolno stojącej muru, zlokalizowanej poza pomieszczeniem podziemnym przylegającym do kamienicy. Tego rodzaju rozwiązanie ustaliło jednoznacznie sposób jego oparcia na fundamencie. Wzdłuż pomieszczenia podziemnego, wobec dobrego stanu muru, wykonano stabilizację samej ławy wylewając bloki oporowe na pełną jej wysokość.

Konstrukcja wzmocniająca wykonywana była odcinkami w wykopach wąskoprzestrzennych, których dno sięgało gruntu rodzimego — poziom ten odpowiadał poziomowi posadowienia głazów formujących ławę. Pręty zakotwień wykonane zostały ze stali 1H13, o zwiększonej odporności na korozję; kanały zainiektowano. Pręty te z ukształtowanym jednym hakiem wprowadzone były od strony wnęki wykutej w murze, następnie stabilizowane i zalewane betonem; dopiero po jego stwardnieniu wykonywano haki po stronie przeciwnej i wylewano blok oporowy. Kanały zostały przewiercone w rozstawie co 33 cm, w każdym z nich umieszczono po dwa pręty kotwiące  $\varnothing 11$ . Lico muru na styku z tym blokiem zostało uprzednio dokładnie oczyszczone; usunięto również zwietrzałe części spoin, przez co stworzone zostały lepsze warunki współpracy między oboma elementami. Pomiędzy ławą a stropem wnęki wykutej w murze pozostawiona była szczelina o wysokości ok. 5 cm, którą wypełniono po czterech dniach zaprawą przez podbijanie. Wyeliminowany został w ten sposób niekorzystny wpływ skurczu bloku betonowego na szczelność podbicia. Do formowania elementów wzmocnień użyty był beton B15, podbicia wykonano zaprawą cementowo-wapienną marki 5 (MPa). Zaprawa dla zmniejszenia skurczu była intensywnie nawilżana.
