Na ratunek zabytkom

Przegląd Pruszkowski nr 2, 70-72

2011

Budynek Dyrekcji (pałacyk)

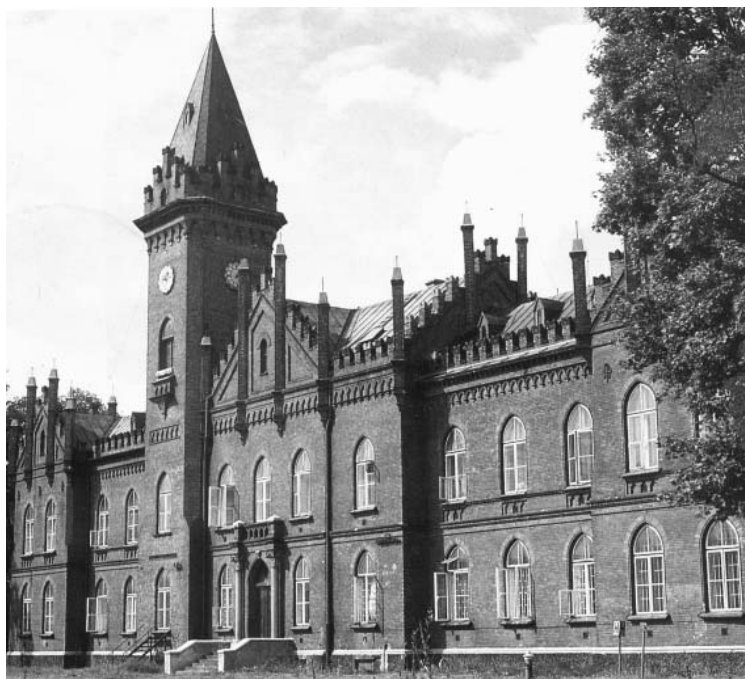
Po 1945 r. w budynku przeprowadzono remonty bieżące i do-
rażne naprawy instalacji, a w latach 80. zamieniono pierwotne
pokrycie dachu dachówką karpiówką na zakładkę na blachę mie-
dzianą. Wymieniono też częściowo instalację wodno-kanalizacyj-
ną i elektryczną. Od tamtej pory budynek nie podlegał żadnej kon-
serwacji. Od ponad 10 lat nie jest użytkowany i przez zaniedbanie
uległ znacznej degradacji. W budynku panuje wilgoć, która bar-
dzo źle wpływa na konstrukcję ścian i stropów. Drewniane stropy
nad parterem grożą w chwili obecnej zawaleniem. Zdecydowanie
w najlepszym stanie przetrwała elewacja.
