Sprawozdanie z badań konstrukcji drewnianej kościoła pw. Wszystkich Świętych w Sierotach

Rocznik Muzeum "Górnośląski Park Etnograficzny w Chorzowie" 1, 160-169

2013

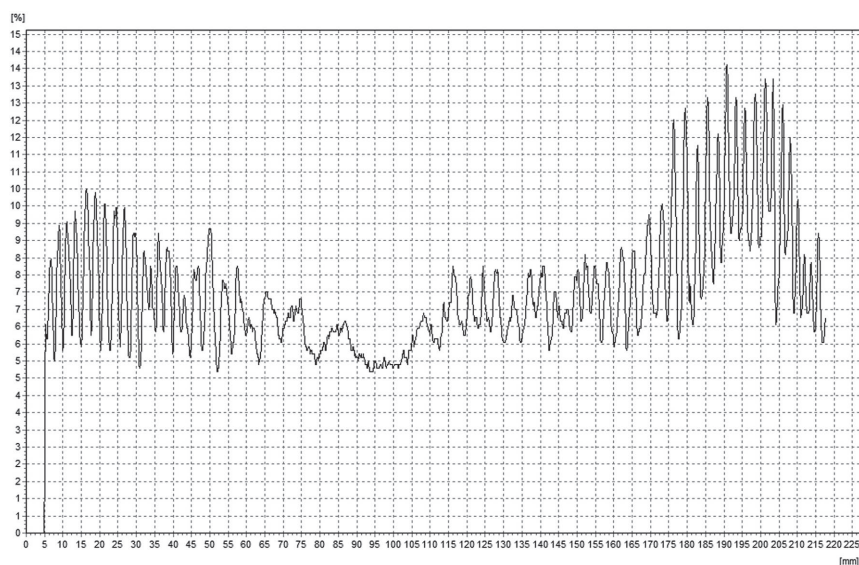
Ryc. 1.

Nawiert: słupek wieży, narożnik południowo-zachodni, wewnętrzny, poziom chóru.

Opis: Zewnętrzna warstwa w dobrym stanie, w środkowej części (65–110 mm) osłabienie drewna.

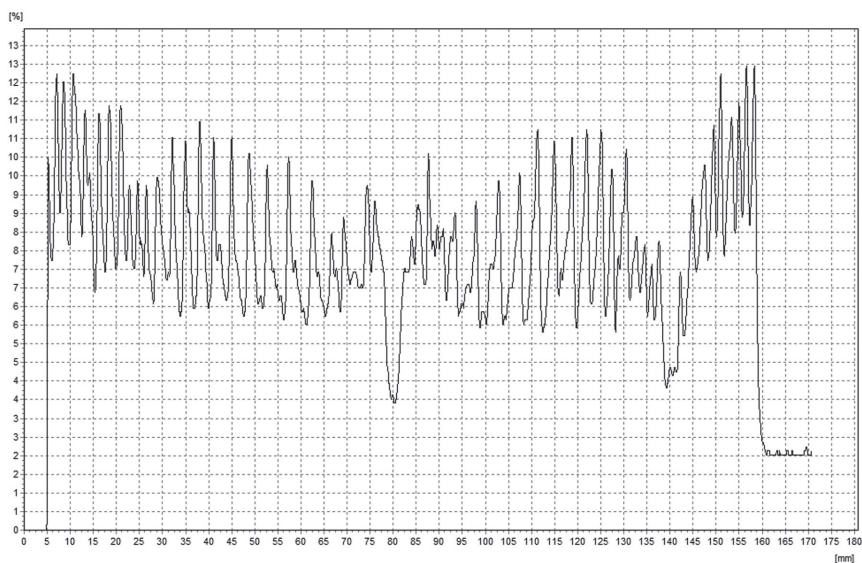
Ryc. 2.

Nawiert: słup klatki schodowej, północno-zachodni.

Opis: Zewnętrzna warstwa w dobrym stanie, na 80 i 140 mm widoczne szczeliny.

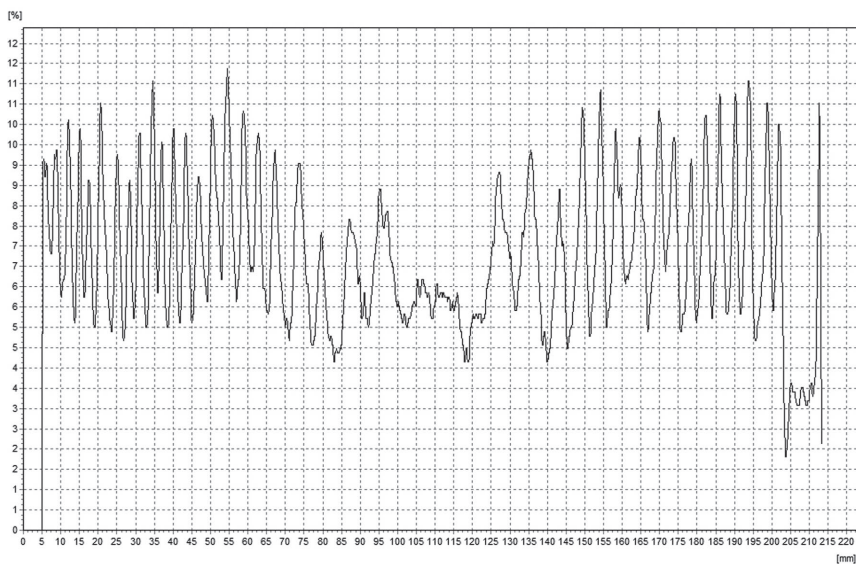
Ryc. 3.

Nawiert: zrąb klatki schodowej, parter.

Opis: Zewnętrzna powłoka w dobrym stanie, w środkowej części (80–120 mm) mniejsze opory, drewno miększe.

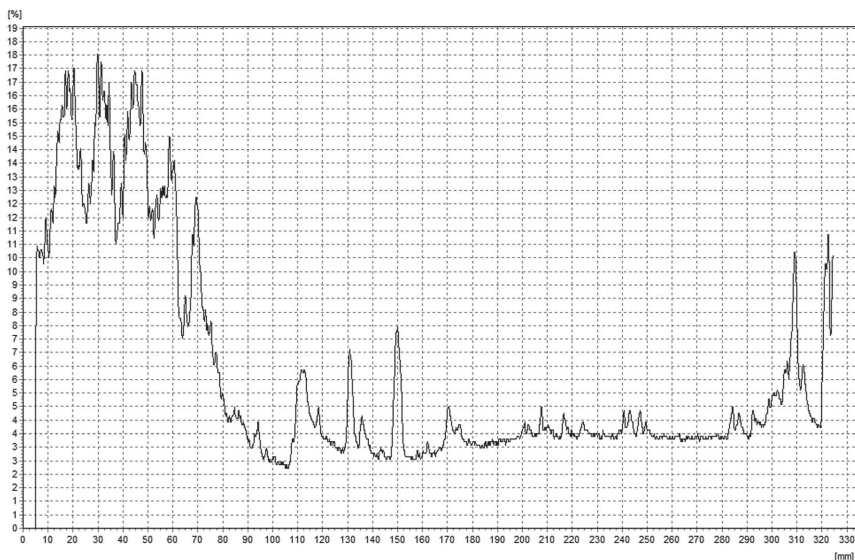
Ryc. 4.

Nawiązanie: zrzęb, ściana zachodnia, belka podwalinowa.

Opis: Zewnętrzna powłoka w dobrym stanie, od 80 mm małe opory drewna, belka uszkodzona i skorodowana.
