Acta Universitatis Nicolai Copernici. Zabytkoznawstwo i Konserwatorstwo 21 (270), 73-85

Zakład Konserwacji Malarstwa  
i Rzeźby Polichromowanej

Maria Roznerska, Bogumiła Rouba

## KONSERWACJA OBRAZU NA PŁÓTNIE SKURCZONYM WSKUTEK ZAMOCZENIA WODĄ

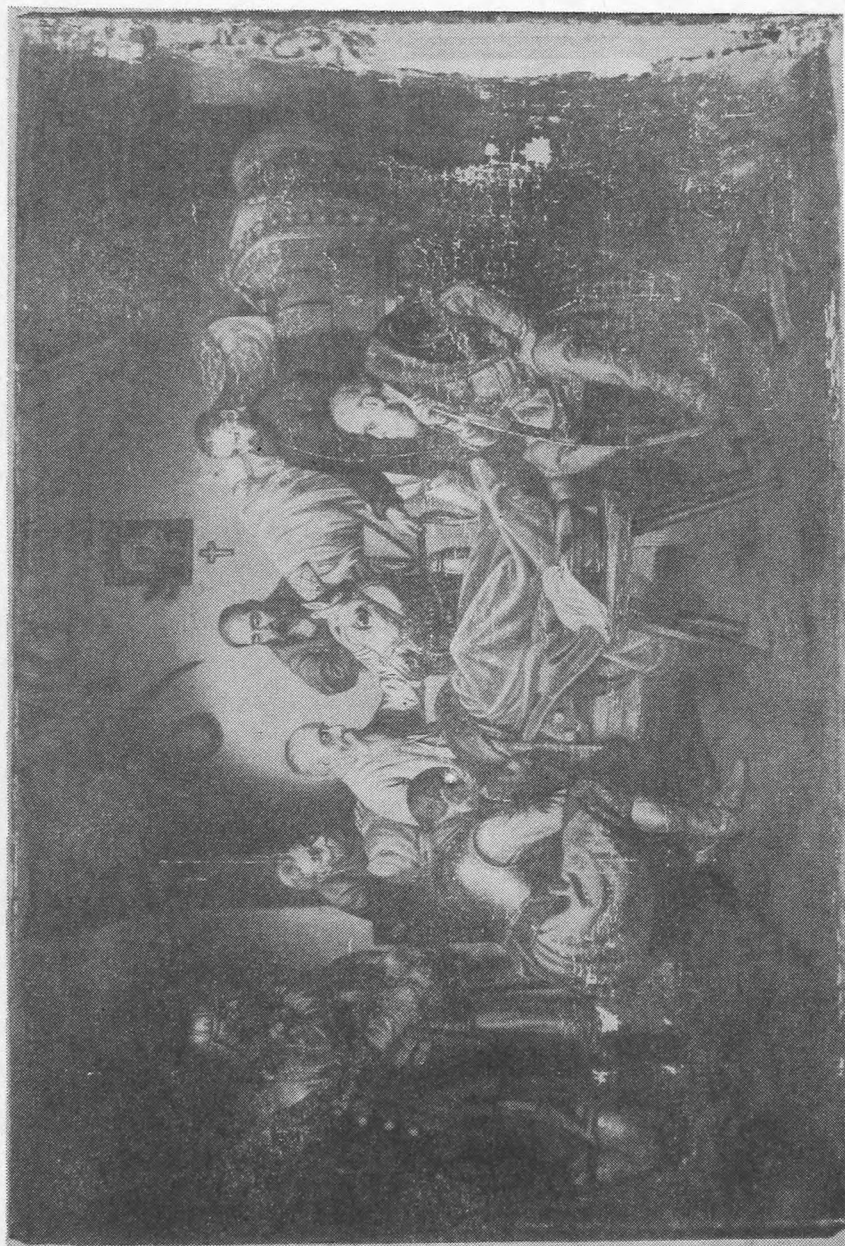
Nieznana jest dokładna historia obrazu; został on zakupiony przez obecnego właściciela w 1978 r. w Gdańsku już jako uszkodzony i przy tym bardzo silnie zabrudzony (fot. 1). Stopień zabrudzenia i kształt za-

Fot. 1. Stan obrazu przed konserwacją

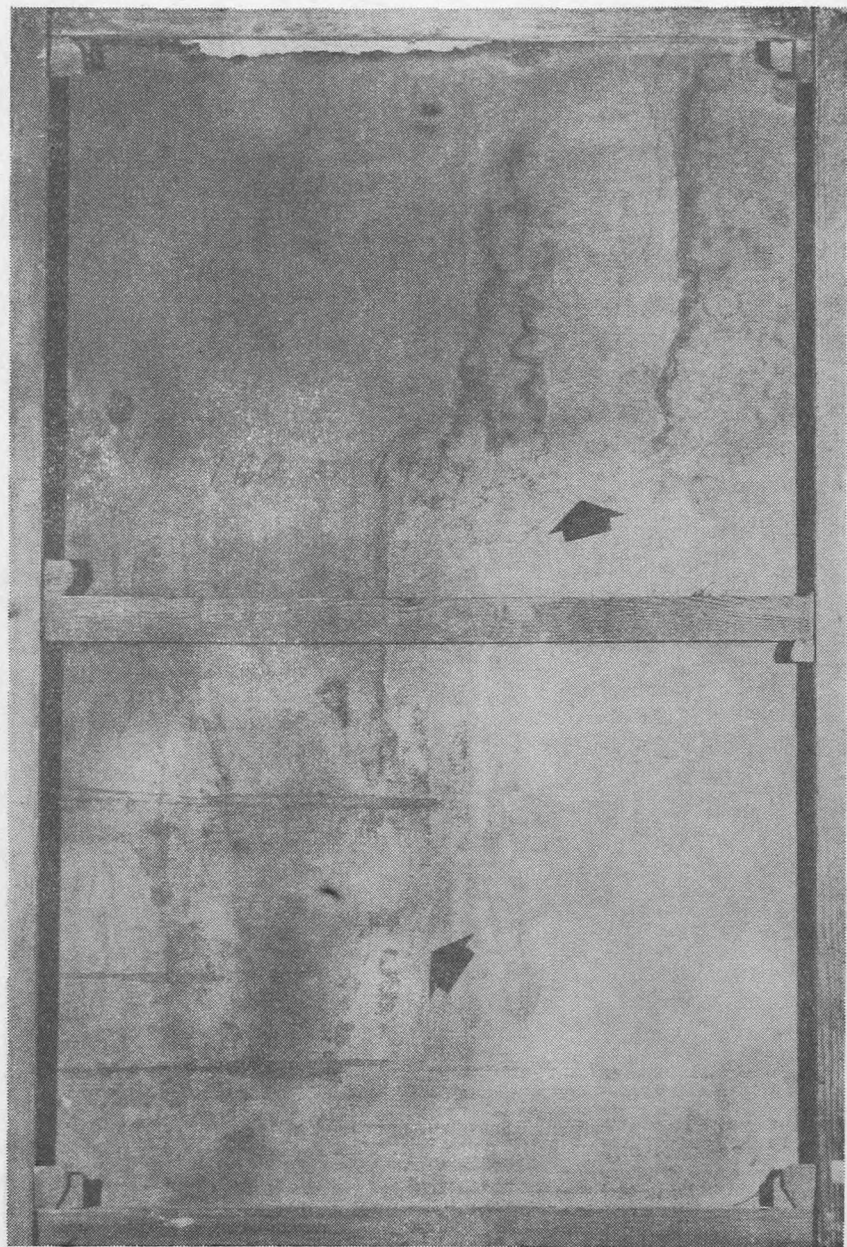
Fot. 2. Odwrocie obrazu przed konserwacją; strzałki pokazują miejsca, na które spływała woda

cieku wskazuje, że obraz od wielu lat nie był ekspozycyjny, lecz przechowywany na strychu lub w lamusie. W czasie zalania wodą obraz stał oparty krótszym bokiem o podłogę. Woda spływała najprawdopodobniej na dwa miejsca obrazu (fot. 2), z których trójkątnym zaciekiem płynęła ku dołowi zatrzymując się za listwą krosien. Omówiona specyficzna budowa płótna — duża nierównomierność nitek — spowodowała, że kurczyło się ono najintensywniej w miejscach przerzedzeń. Miejsca te krzyżują się na powierzchni całego obrazu, stąd „daszki” warstwy malarskiej i zaprawy tworzą rodzaj kratki (fot. 3 i 4).

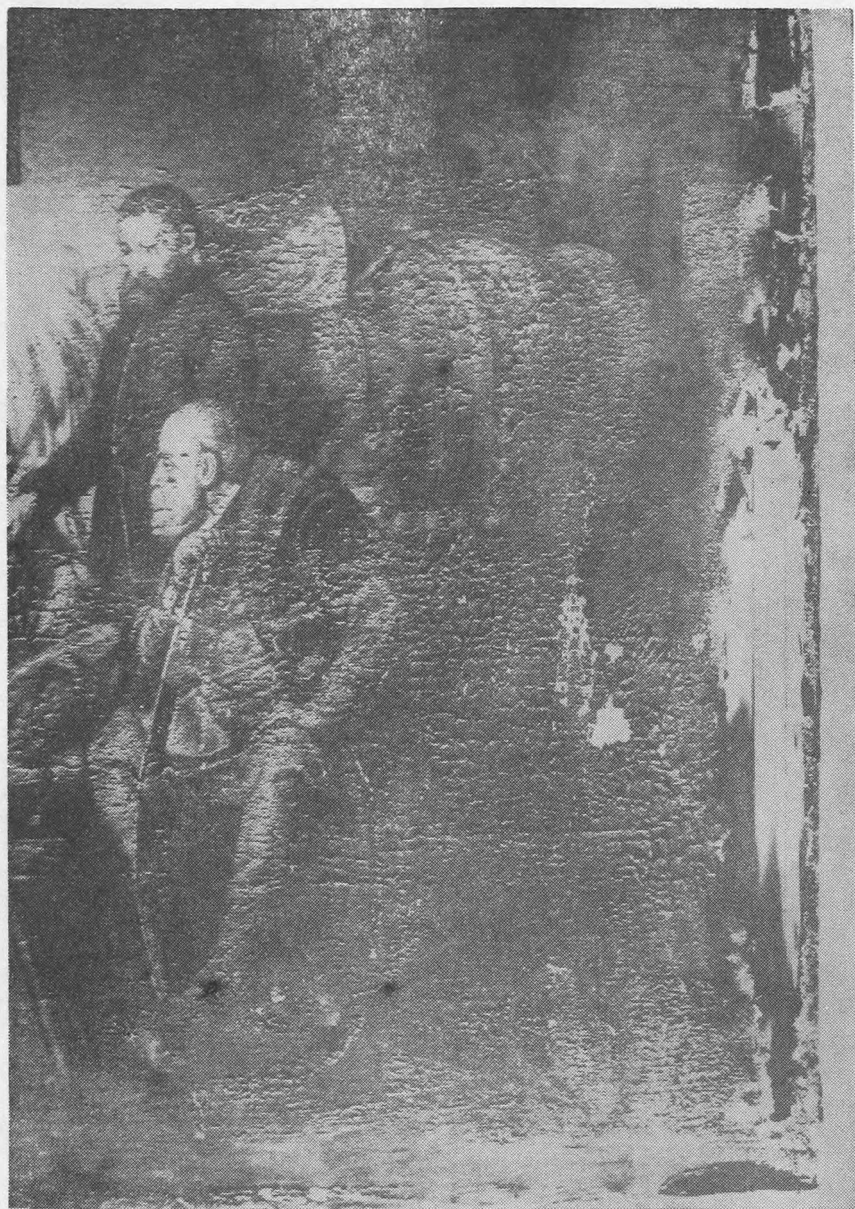
Fot. 3. Fragment lica obrazu w świetle skośnym

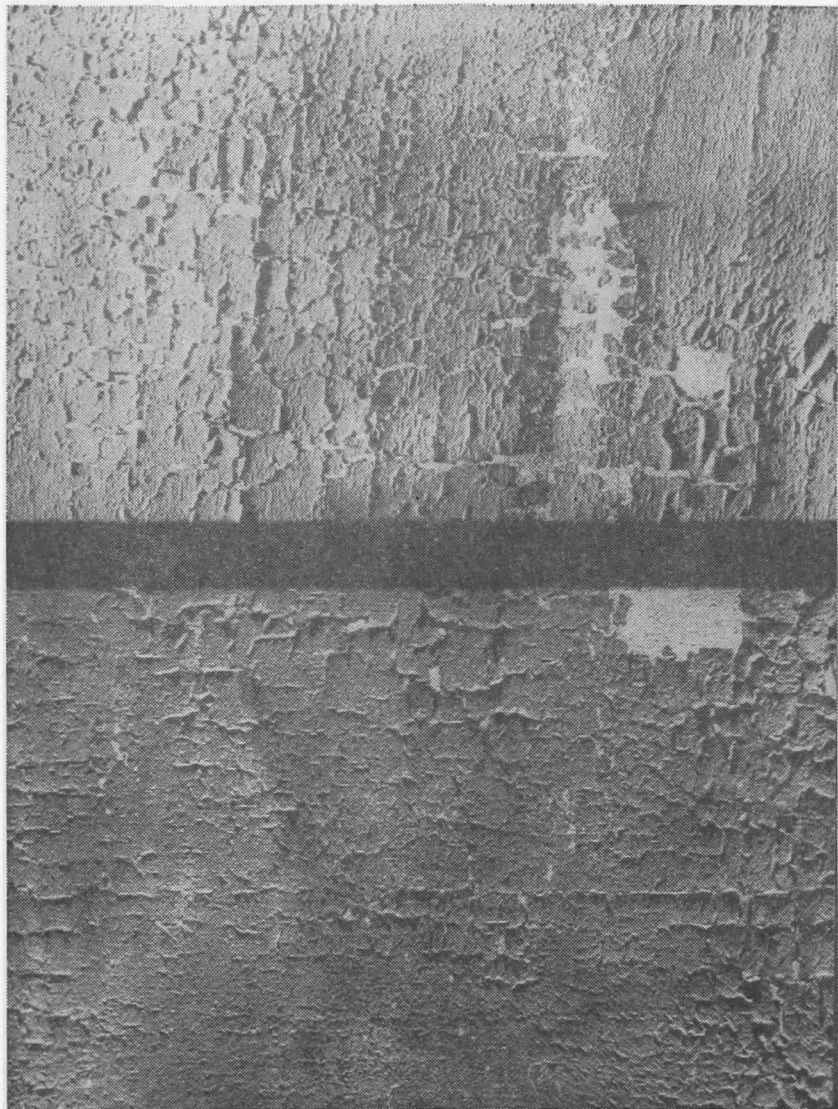
Fot. 4. Fragment nogi konia — fotografowaną powierzchnię oświetlono światłem bocznym padającym poziomo (góra) i pionowo (dół). Uwidacznia to kratkowy układ daszkowatych spęce rzeń warstw malarskiej

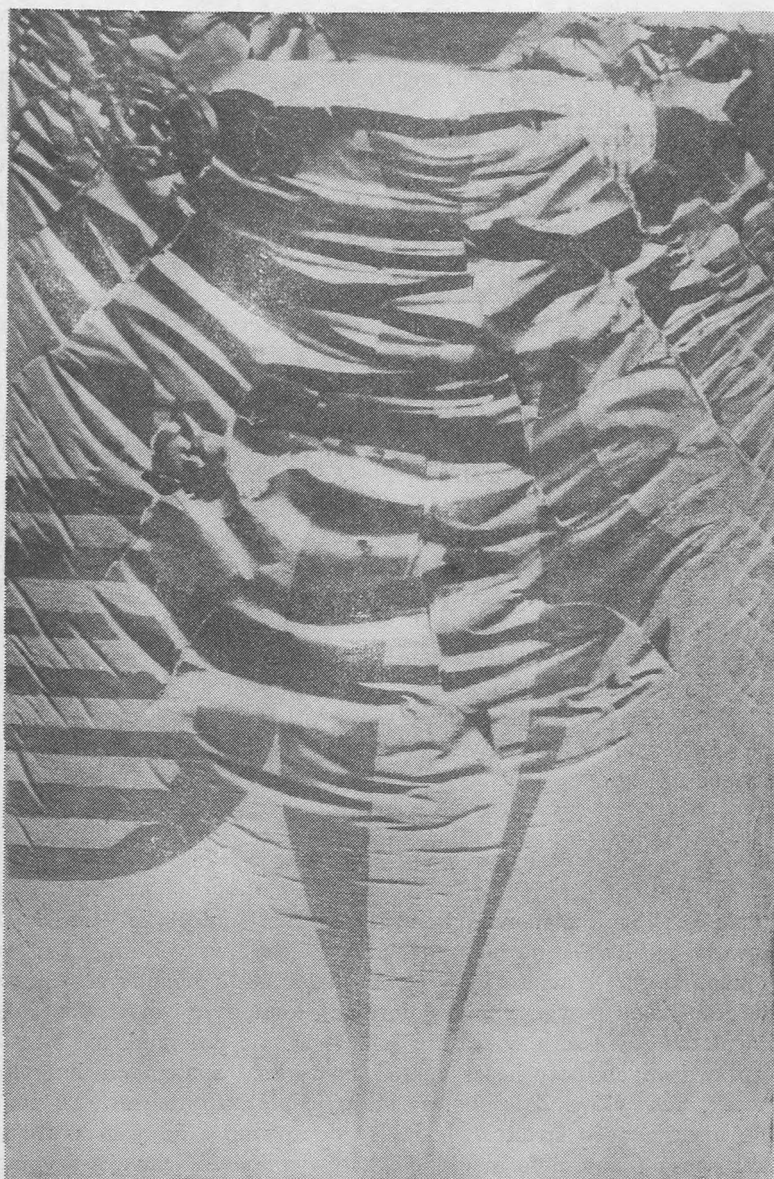
Fot. 5. Jedna z prób modelowych, na których sprawdzano mechanizm powstawania zniszczeń wywołanych zalaniem wodą

Po wstępnym, kontaktowym zdublowaniu przez rozciąganie nośnika należało doprowadzić do rozciągnięcia płótna oryginalnego. Na modelach i studenckich pracach plenerowych wykonano serię prób (fot. 5), które pozwoliły na sprawdzenie różnych wariantów i określenia możliwości wykonania wszystkich kolejnych operacji. Sprawdzone różnego typu kleje,

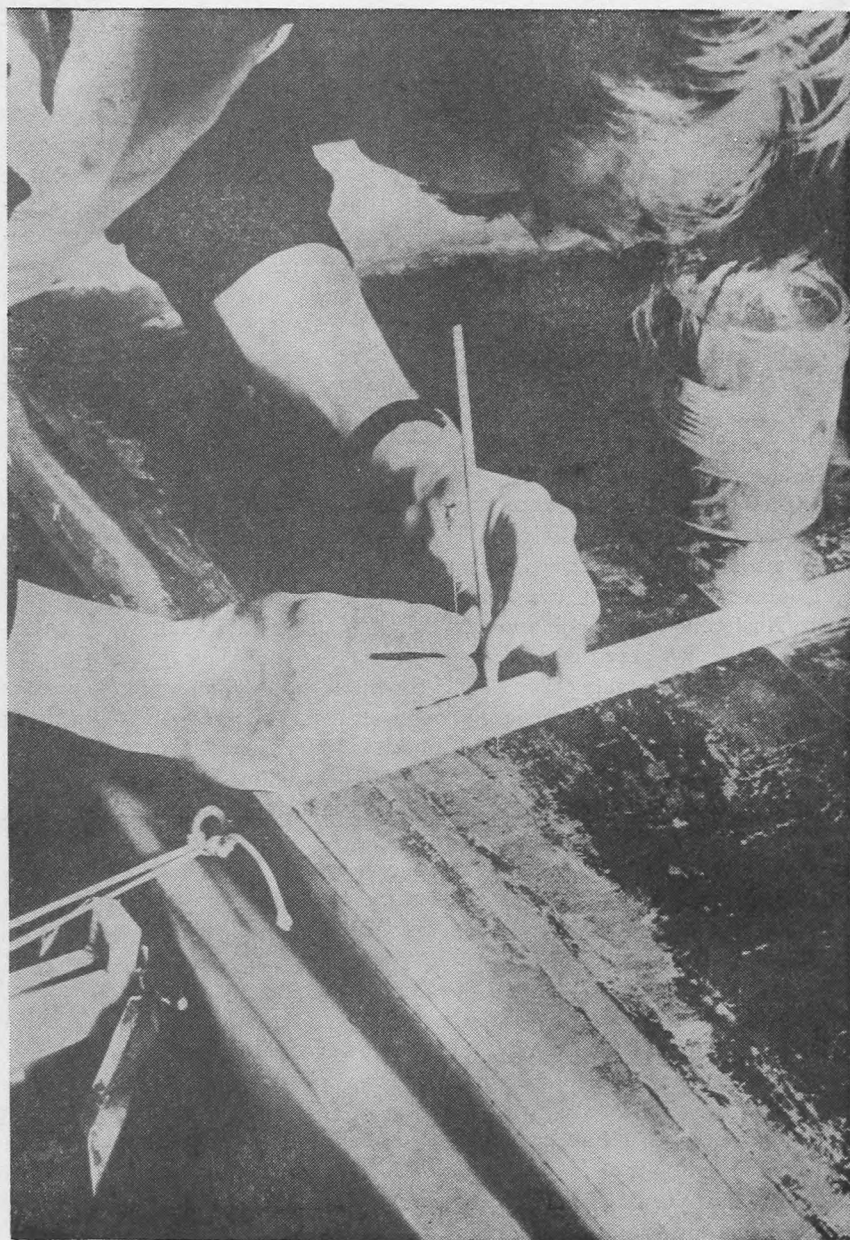
Fot. 6. Obraz przygotowany do rozciągania; zaznaczanie punktów orientacyjnych określających początek i koniec rozciągania

Po zaznaczeniu na szkle punktów kontrolnych (początek i koniec rozciągania, fot. 6) przystąpiono do zabiegu. Naprężanie listwy przez pokręcanie korby podnośnika wyginało ją w łuk o strzałce odwróconej w stosunku do łuku deformacji (fot. 7, 8).

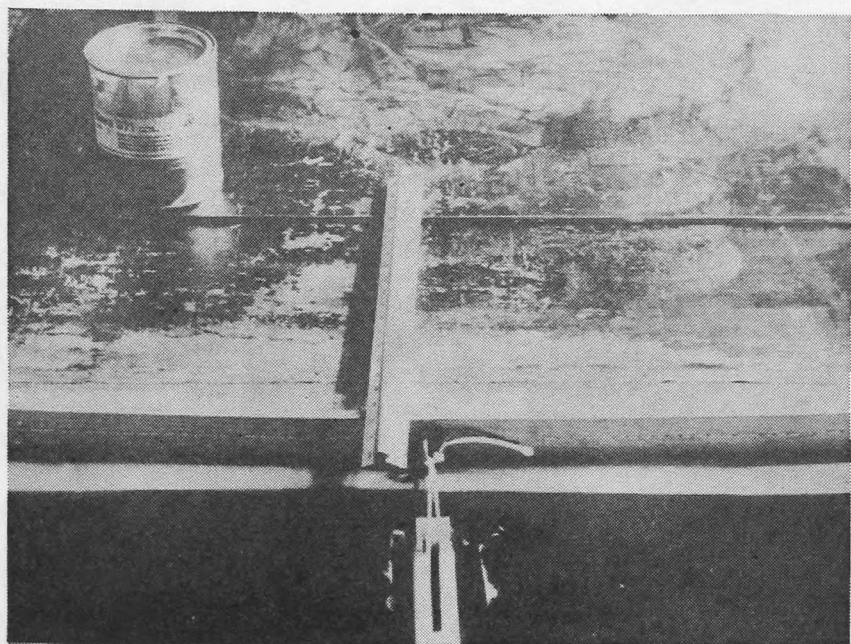
Fot. 7. Rozciąganie obrazu (I faza)

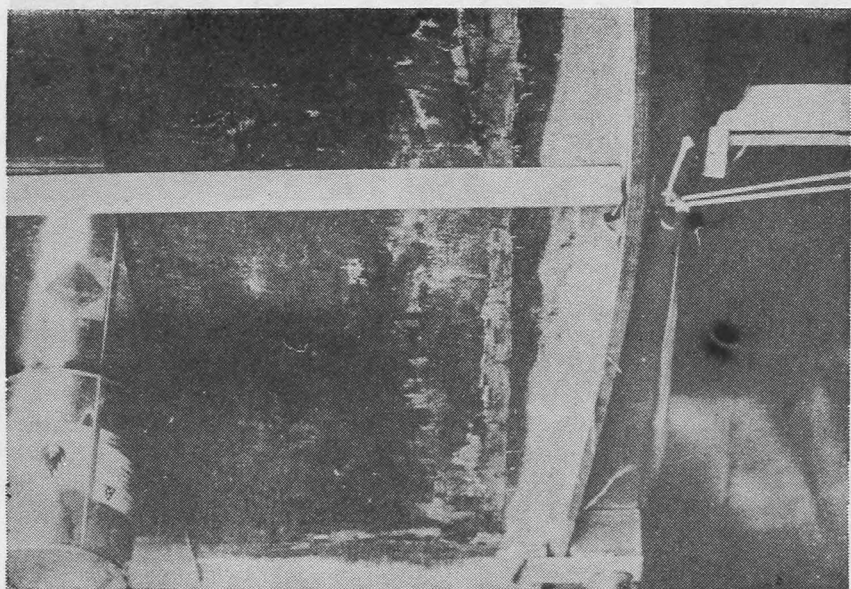
Fot. 8. Obraz po zakończeniu rozciągania — widoczna łukowato wygięta listwa naprężająca

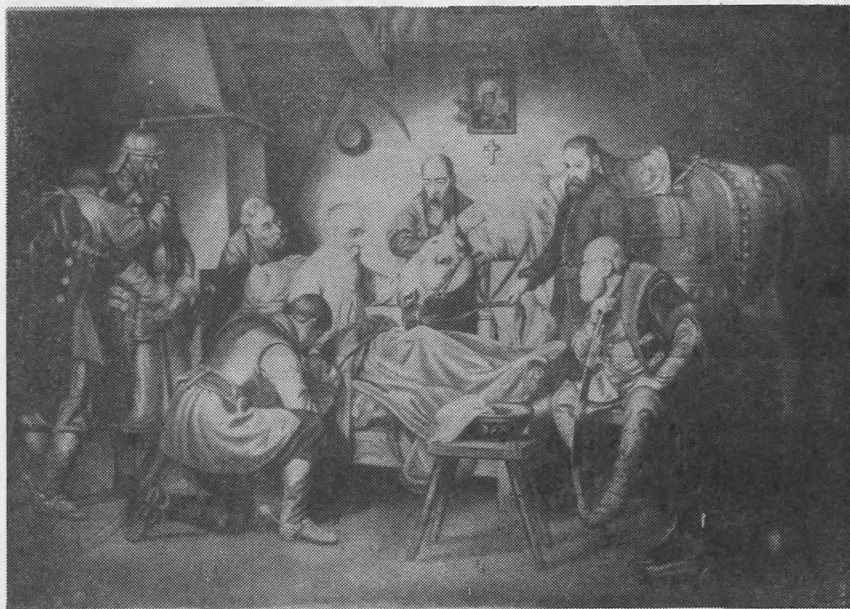
Fot. 9. Obraz po konserwacji

Dalsze prace przy obrazie obejmowały wstawienie łątki w pozostały ubytek płótna, założenie kitów, wykonanie retuszy i werniksowanie. Zabiegi te nie nastęrczały już trudności (fot. 9).
