## Opracowanie metod rozwarstwiania dwustronnie malowanych kwater tryptyku z Sątop, województwo olsztyńskie : część I

Acta Universitatis Nicolai Copernici. Zabytkoznawstwo i Konserwatorstwo 26 (297),  
71-87

## OPRACOWANIE METOD ROZWARSTWIANIA DWUSTRONNIE MALOWANYCH KWATER TRYPTYKU Z SĄTOP, WOJ. OLSZTYŃSKIE

### Część I

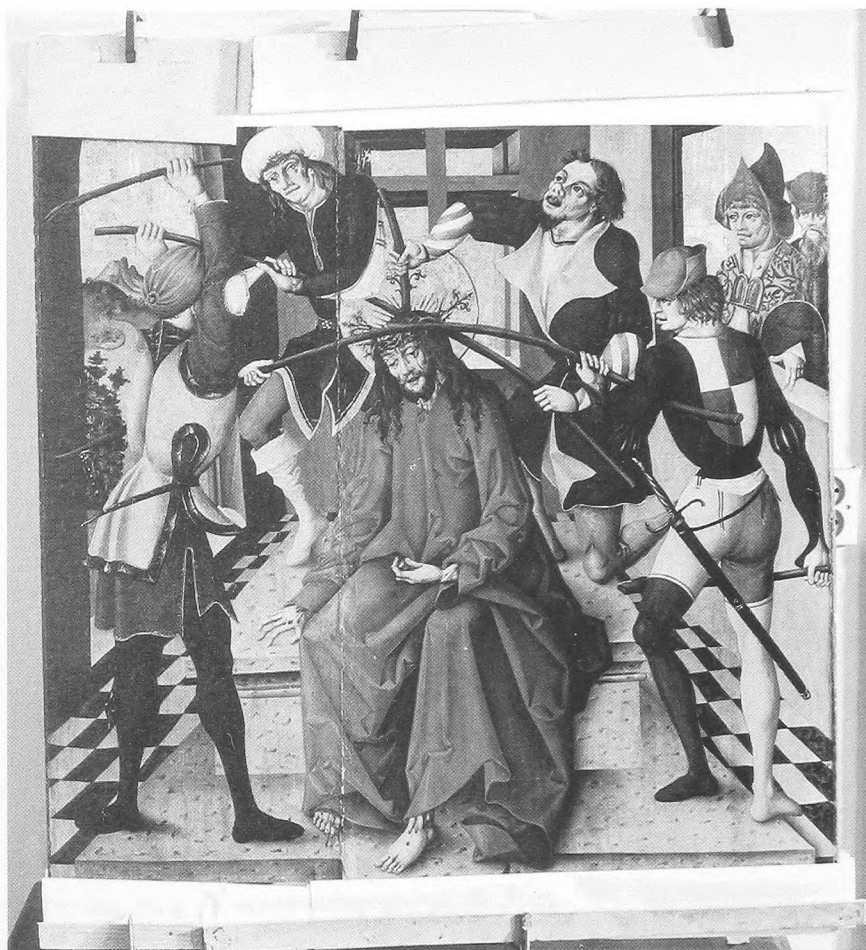
Fot. 1. Tryptyk z Sątop, awers, kwatera górna: „Cierniem koronowanie”.  
Fot. A. Skowroński

**Awers, kwatery górna — „Cierniem koronowanie”.** Obraz składa się z dwóch desek sklejonych na styk, o szerokości — poczynając od lewej strony — 32 cm i 54 cm. Kwatery jest zabrudzona. Dość liczne drobne pęcherze

warstwy malarskiej wraz z zaprawą odstające od podłoża rozrzucone są na całej powierzchni obrazu. Drobne wykruszenia warstwy malarskiej wraz z zaprawą i pęcherze widoczne są wzdłuż łączenia desek, natomiast drobne pociemniałe retusze na starych kitach w dole obrazu i wzdłuż łączenia desek. Partie złoceń są gładkie. W górnej części obrazu tło oraz nimb Chrystusa bardzo przetarte. Stare kity w partiach złożonych zapunktowane są akwarelą w kolorze zbliżonym do oryginalnego złota. Kity słabo

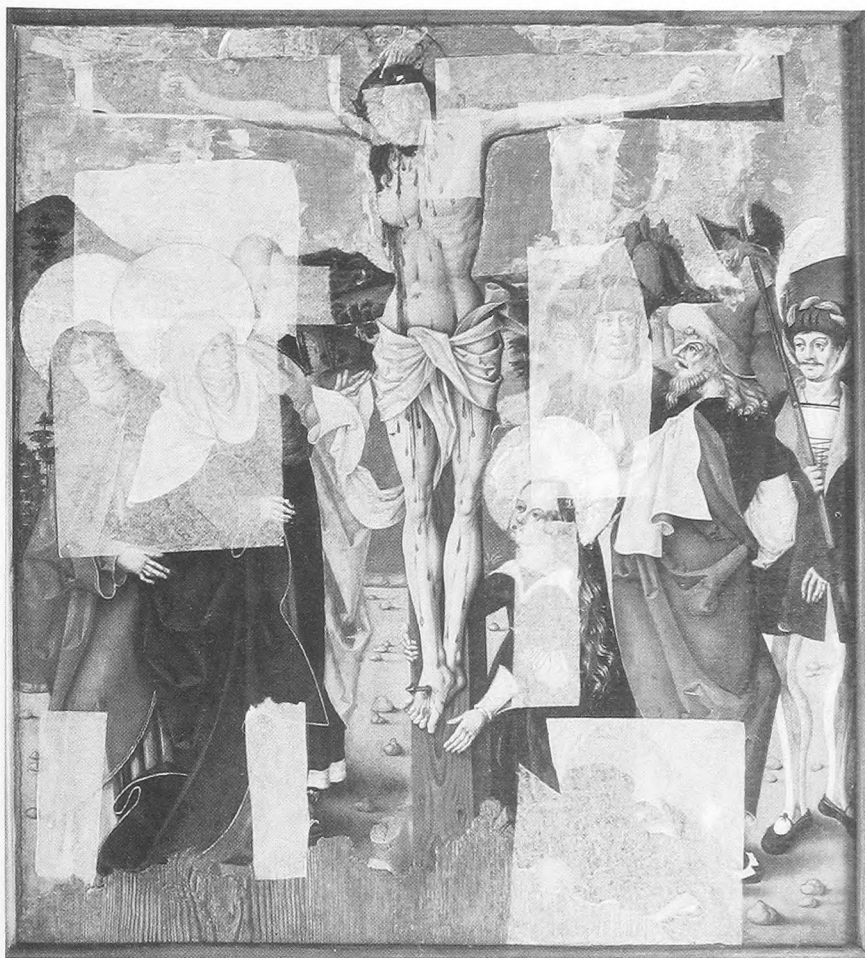
Fot. 2. Tryptyk z Sątóp, awers, kwarta dolna: „Ukrzyżowanie”. Stan przed konserwacją; zabezpieczenie odpajającej się warstwy malarskiej. Fot. A. Skowroński

**Awers, kwatery dolna — „Ukrzyżowanie”.** Obraz składa się z dwóch desek sklejonych na styk, o szerokości — poczynając od lewej strony — 39 cm i 47 cm. Kwatery bardzo zabrudzona i bardzo zniszczona. Duże pęcherze odstające od podłoża warstwy malarskiej wraz z zaprawą znajdują się na całej powierzchni obrazu. Dwie duże reperacje złocenia tła w górnej części obrazu są bardzo spęcherzone i częściowo wykruszone. Oryginalne złoto bardzo

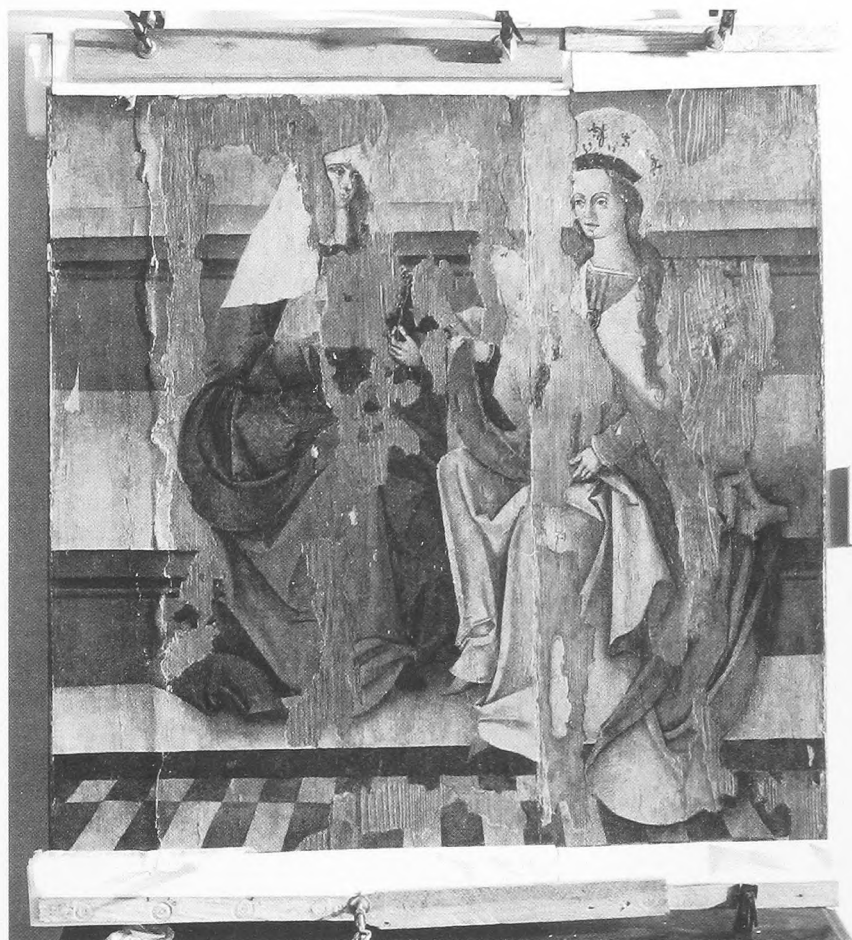
Fot. 3. Tryptyk z Sątop, rewers, kwatery górna: „Św. Anna Samotrzecia”. Na zdjęciu widoczny stan kwatery przed konserwacją. Fot. A. Skowroński

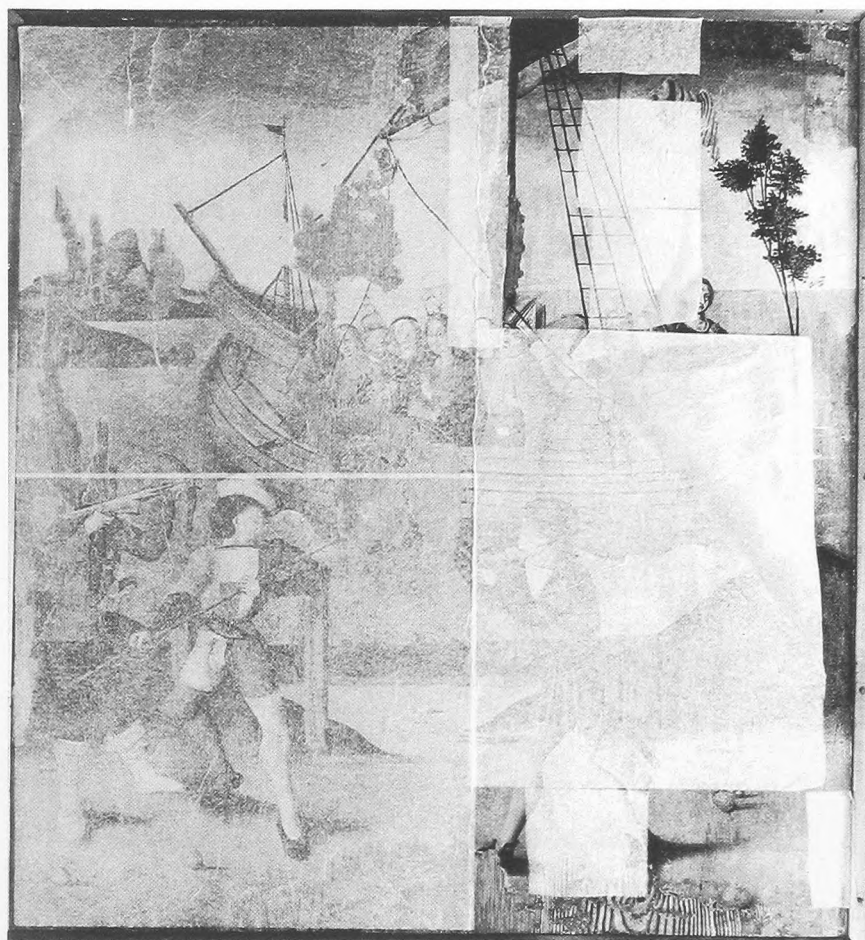
Fot. 4. Tryptyk z Sątop, rewers, kwatery dolna: „Męczeństwo św. Urszuli i Dziesięciu Tysięcy Dziewic”. Stan przed konserwacją; zabezpieczenie odpajających się warstwy malarskiej. Fot. W. Górski

**Rewers, kwatera dolna — „Męczeństwo św. Urszuli”.** Obraz składa się z dwóch desek sklejonych na styk, o szerokości — poczynając od lewej strony — 47 cm i 39 cm. Kwatera zniszczona i bardzo zabrudzona. Na całej kwaterze

widoczne są liczne drobne złuszczenia farby oraz pęcherze odstające daszkowato od podłoża, zaś na starych kitach, spękanych i częściowo złuszczonych, pociemniałe retusze. W wielu miejscach odsłonięte gołe drewno — brak polichromii. Szczególnie duże ubytki znajdują się w dolnej części obrazu i na łączeniach desek. Występują też drobne wykruszenia warstwy malarskiej od zaprawy. Deski odkształcone — wgłębione (fot. 10).

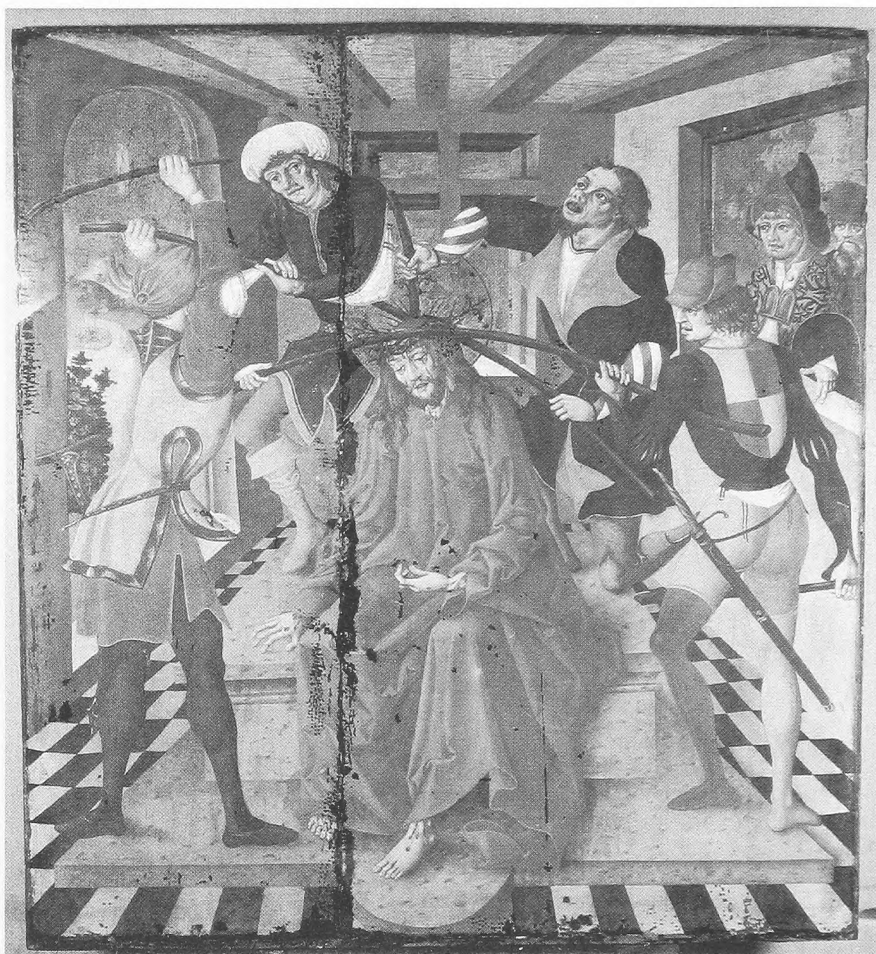
Fot. 5. Tryptyk z Sądop, „Cierniem Koronowanie”. Zdjęcie w świetle UV pokazujące późniejsze uzupełnienia warstwy malarskiej. Fot. W. Górski

związane z podłożem są popękane. Laserunek oryginalny oraz werniks zachowany dobrze. Deski podobrazia wygięte łukowato, częściowo rozklejone na skutek zmian temperatury i wilgotności (fot. 5).

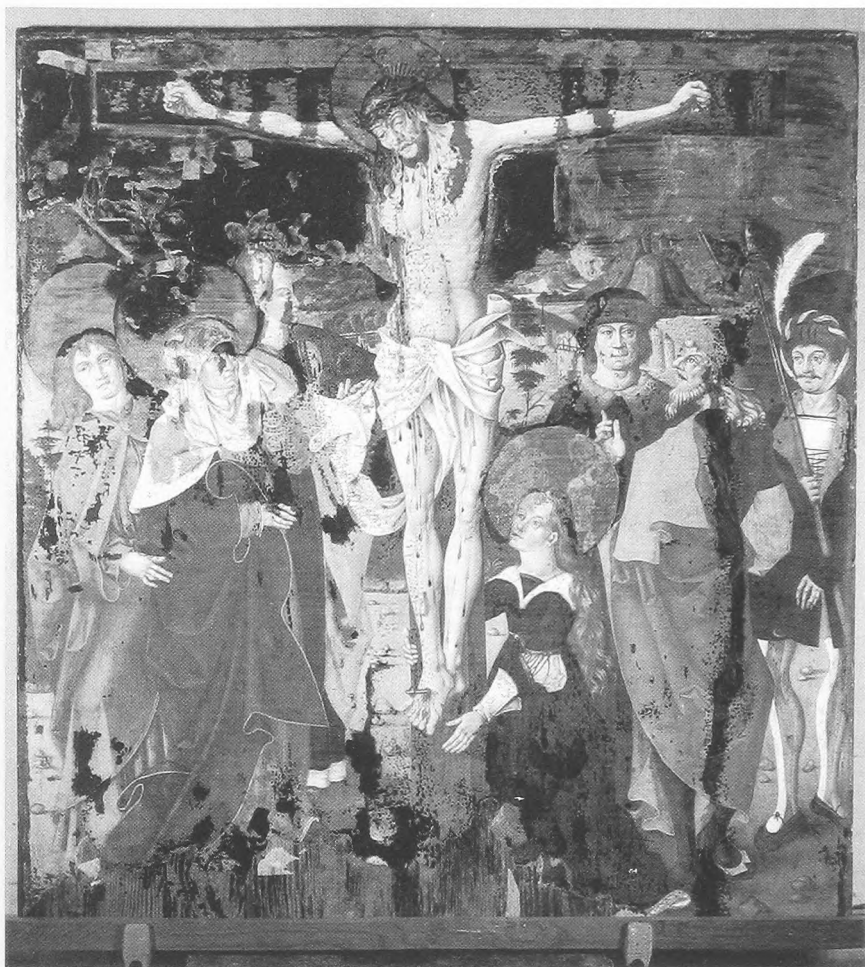
Fot. 6. Tryptyk z Sądop, „Ukrzyżowanie”. Zdjęcie w świetle UV. Widoczne ubytki warstwy malarskiej i zaprawy oraz późniejsze uzupełnienia. Fot. W. Górski

przetarte — widoczny pulment. W miejscach ubytków oryginalnego złota znajdują się stare punktowania akwarelą w kolorze lokalnym lub złocenia na mikstion. W dolnej części obrazu widoczne są przetarcia oryginalnej warstwy malarskiej i duże złuszczenia. Liczne stare reperacje oraz retusze są pociemniałe i zmienione w kolorze. W wielu miejscach widoczne są ślady po nakłuciu igłą elektryczną do wtapienia wosku. Nakłucia są nie kitowane — pod światło widoczne są wgłębienia. W dolnej części obrazu brak polichromii wraz z zaprawą — odsłonięte jest drewniane podłoże. Werniks i oryginalne laserunki zachowane. Deski podobrazia wygięte lukowato (fot. 6, 7).

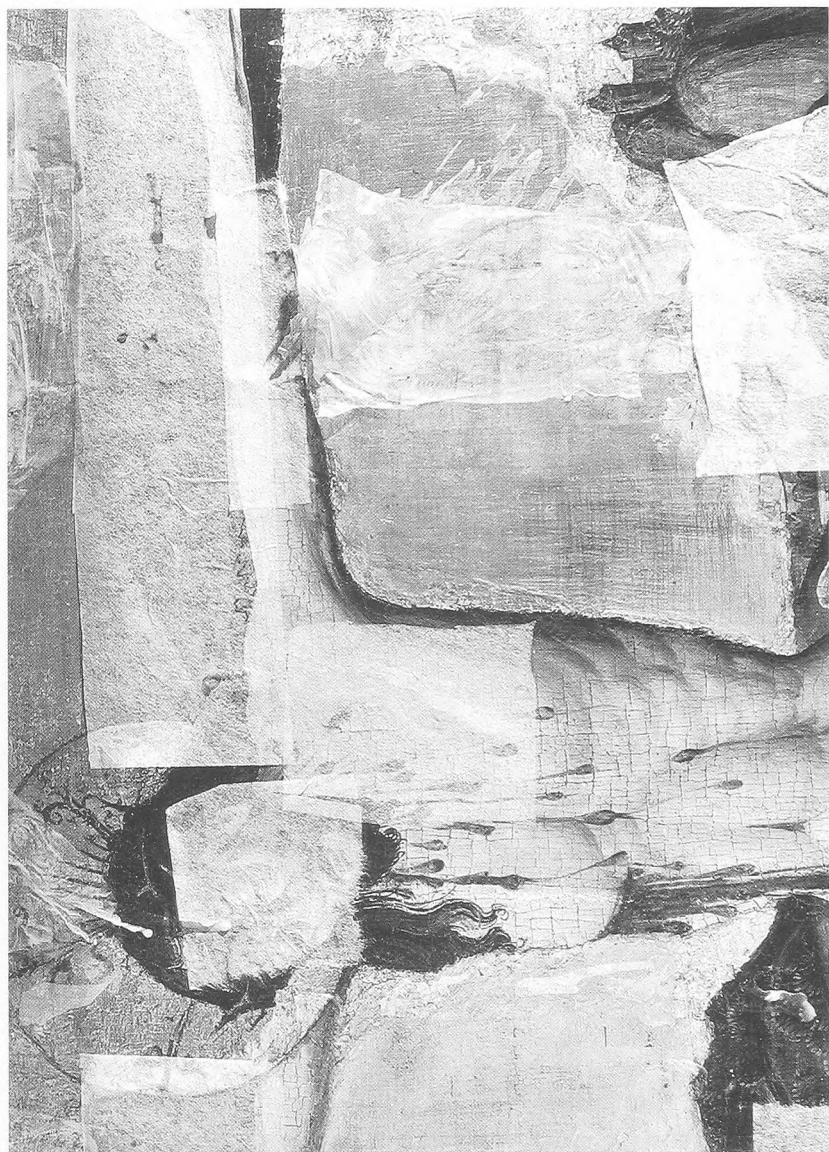
Fot. 7. Tryptyk z Siatop, „Ukrzyżowanie” — fragment. Zniszczenia warstwy malarskiej. Fot. A. Skowroński

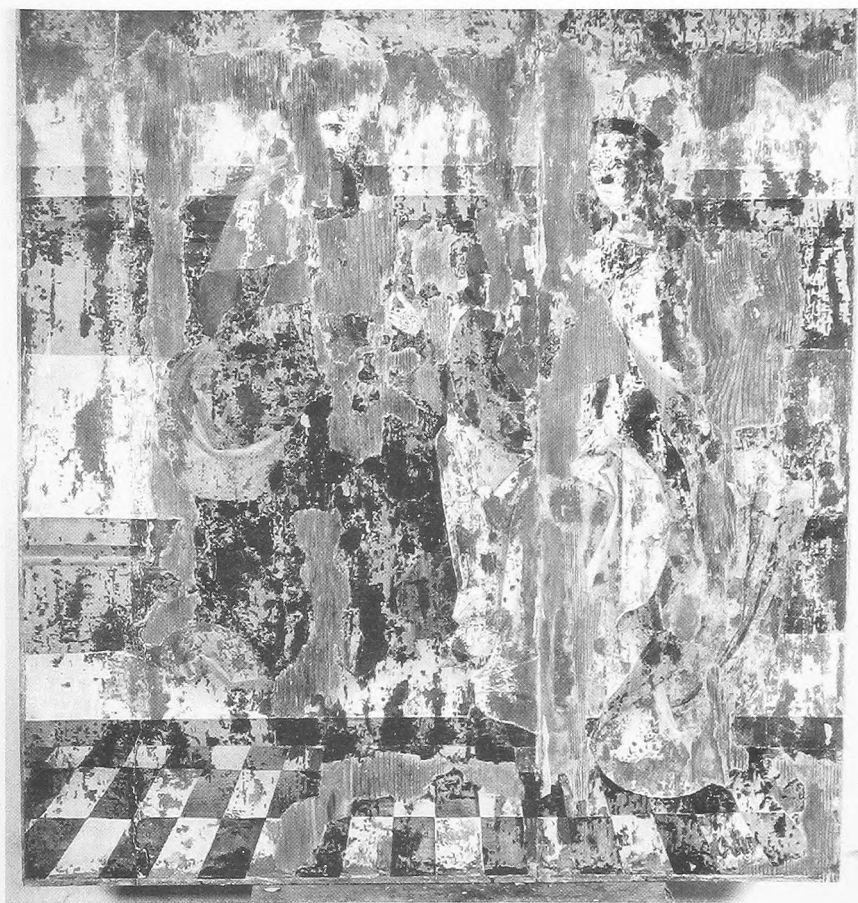
Fot. 8. Tryptyk z Sądop, „Św. Anna Samotrzecia”. Zdjęcie w świetle UV. Widoczne ubytki warstwy malarskiej i zaprawy oraz wcześniejsze uzupełnienia. Fot. W. Górski

**Rewers, kwatera górna — „Św. Anna Samotrzecia”.** Obraz składa się z dwóch desek sklejonych na styk, o szerokości — poczynając od lewej strony — 54 cm i 32 cm. Obraz bardzo zabrudzony i zniszczony. Liczne pęcherze warstwy malarskiej wraz z zaprawą odstające łuskowato od podłoża widoczne są na całej powierzchni obrazu. Liczne pociemniałe retusze na kitach na ogół odpajają się od podłoża. Wzdłuż sklejenia desek z prawej strony oraz w górnej części kompozycji dosyć duże fragmenty odsłoniętego drewna. Brak oryginalnej warstwy malarskiej wraz z zaprawą. Deski odkształcone — wgłębione (fot. 8, 9).

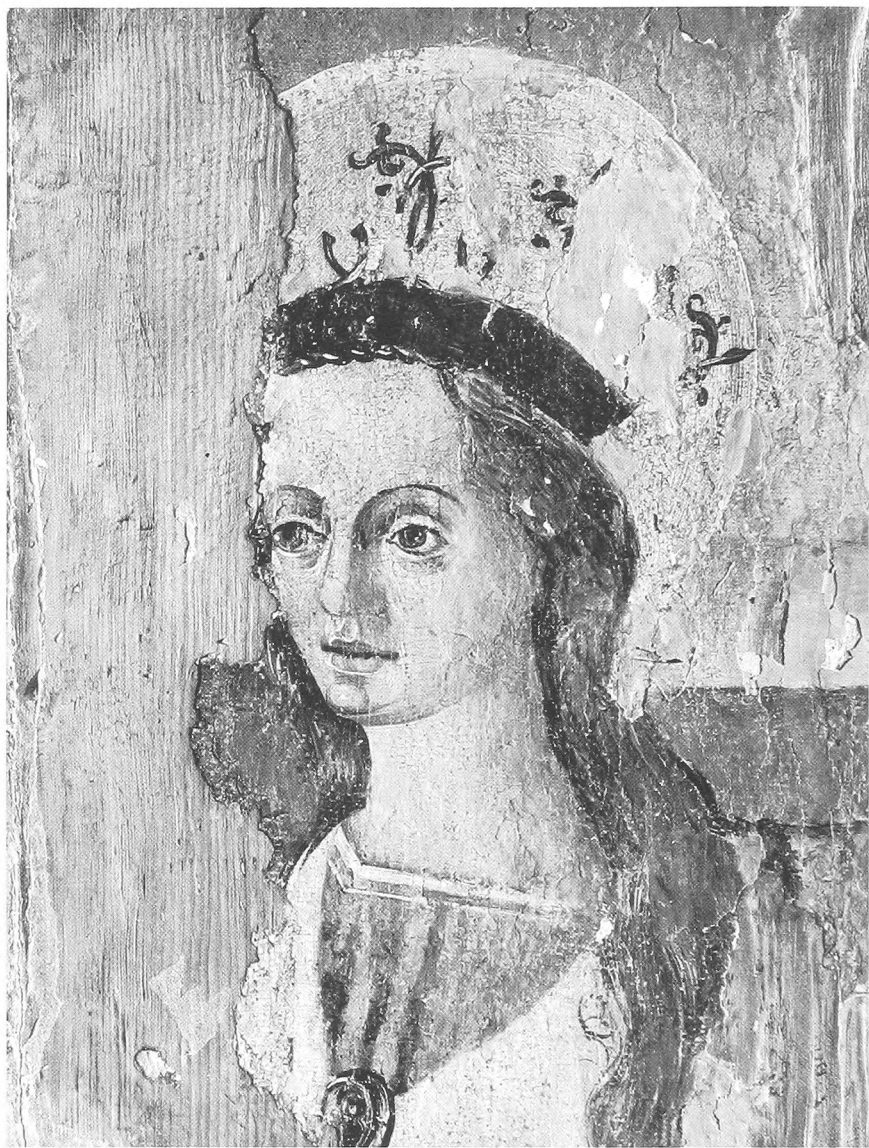
Fot. 9. Tryptyk z Sądop, „Św. Anna Samotrzecia” — fragment. Zniszczenia warstwy malarskiej. Fot. A. Skowroński

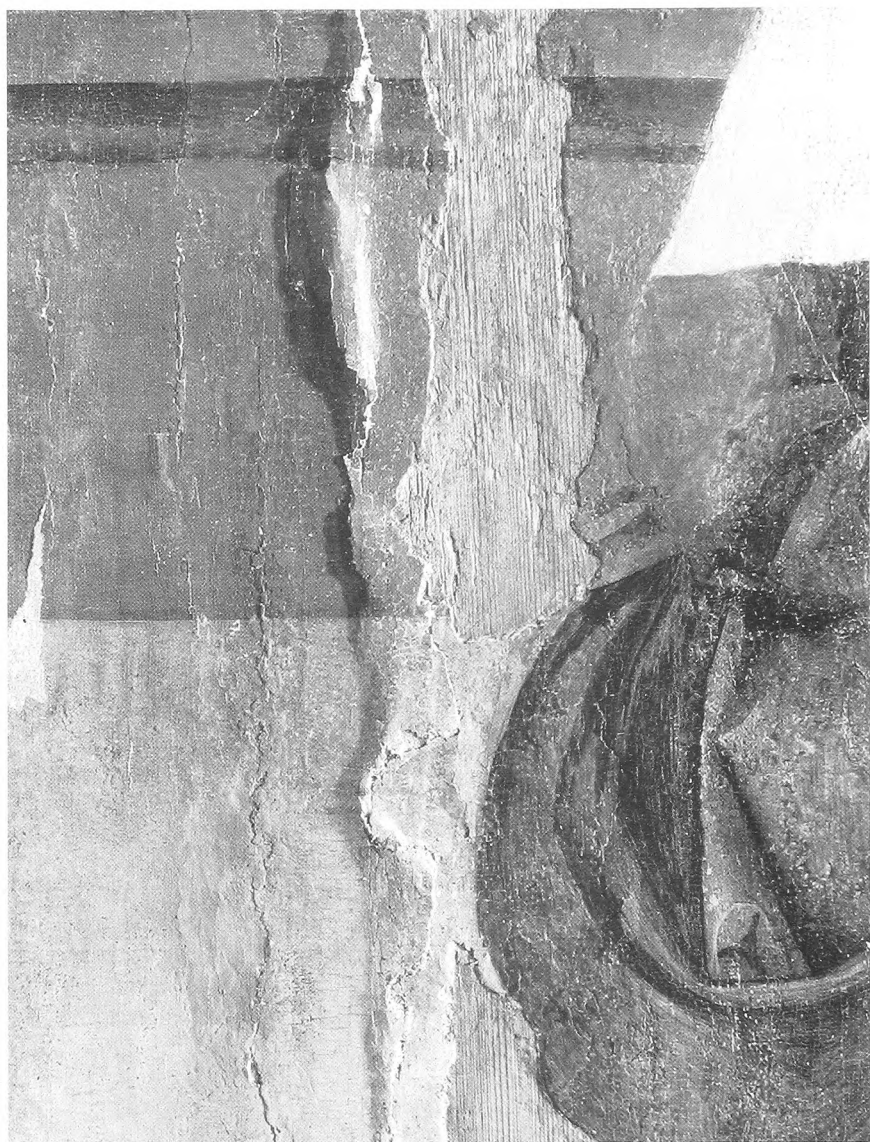
Fot. 10. Tryptyk z Sądop, „Św. Anna Samotrzecia” — fragment. Zniszczenia obrazu.  
Fot. A. Skowroński

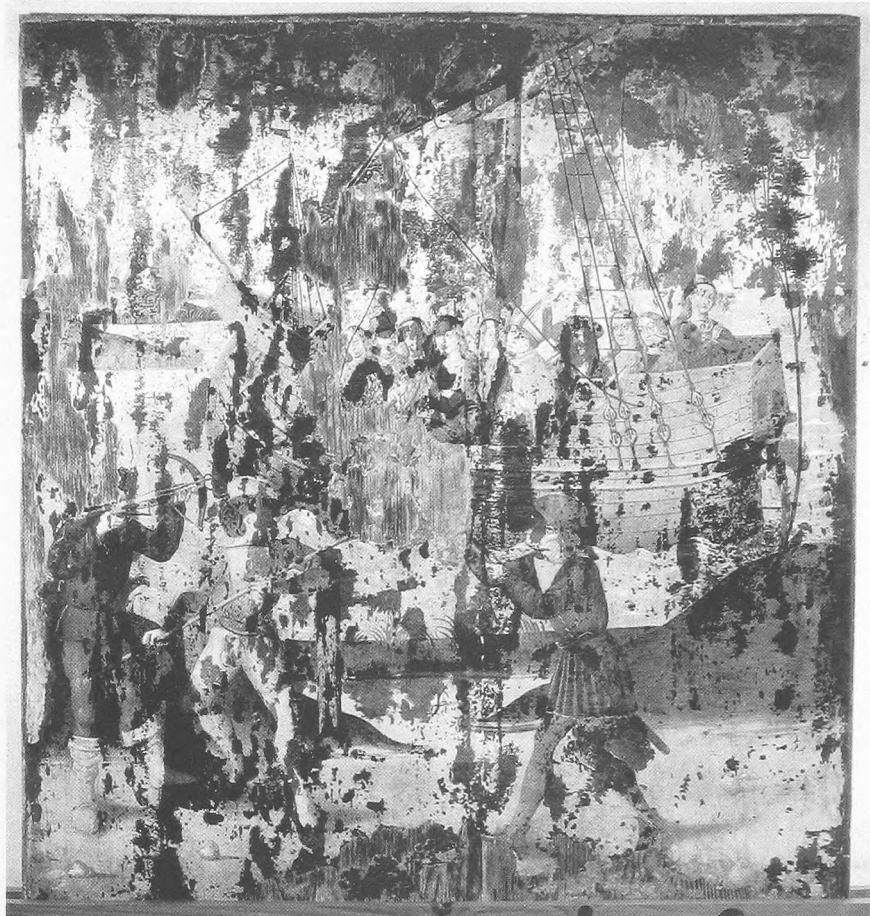
Fot. 11. Tryptyk z Sątóp, „Męczeństwo św. Urszuli i Dziesięciu Tysięcy Dziewic”. Zdjęcie w świetle UV — stan zachowania warstwy malarskiej. Ciemne plamy wskazują miejsca uzupełniania oryginalnej warstwy malarskiej punktowaniem.
