## Zagadnienia badawczo-konserwatorskie wybranych obrazów olejnych na płótnie Eugeniusza Eibischa : wpływ ich budowy na stan zachowania i zakres prac konserwatorskich

Acta Universitatis Nicolai Copernici. Zabytkoznawstwo i Konserwatorstwo 34 (357),  
241-270

*Instytut Zabytkoznawstwa i Konserwatorstwa UMK  
Zakład Konserwacji Malarstwa i Rzeźby Polichromowanej*

*Dariusz Markowski, Przemysław Manna*

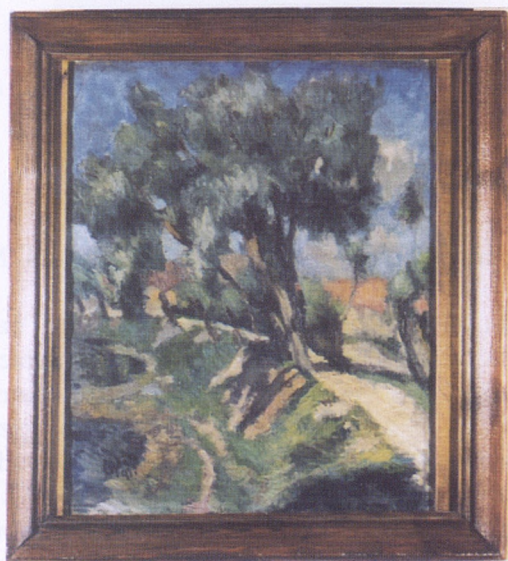
Fot. 1. *Dębiki pod Krakowem*, lico obrazu przed konserwacją

Przedstawienie *Pejzażu z drzewami* jest w dobrym stanie. Widoczne są jedynie wspomniane deformacje podobrazia. Analiza obrazu w świetle UV pozwala zaobserwować miejsca ingerencji konserwatorskich. Mimo że na powierzchni lica widoczna jest siatka spękań, dzieląca powierzchnię obrazu na duże struktury, to przyczepność farby do podłoża jest znakomita.

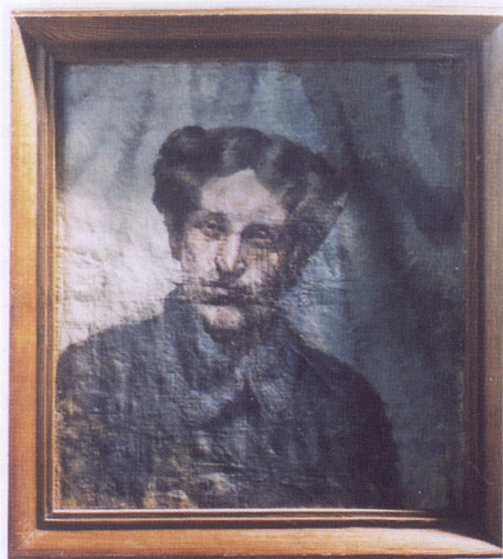
Fot. 2. *Autoportret*, lico obrazu w świetle skośnym przed konserwacją

Oba przedstawienia malowane były na krosnach pomocniczych. Jako pierwszy powstał pejzaż. W celu wykonania kolejnej kompozycji artysta zdjął obraz z krosien i umieścił na konstrukcji pomocniczej. Po namalowaniu *Autoportretu* płótno ponownie rozpięte zostało na krosnach. Rozpinając obraz artysta zmienił miejsce zagięcia krajek, dostosowując je do nowej kompozycji. Z tego powodu znacznie większa część warstwy malarskiej pejzażu, wraz z fragmentem sygnatury wykonanej ołówkiem, znalazła się na krawkach. Należy podkreślić, iż mocując płótno artysta uczynił to wyjątkowo niestarannie: gwoździe rozłożone były bardzo rzadko, co spowodowało miejscowe rozciągnięcia płótna — w efekcie już wtedy musiały powstać trwałe deformacje<sup>4</sup>. Deformacje te zostały utrwalone w momencie wykonania drugiego obrazu (fot. 2, 11).

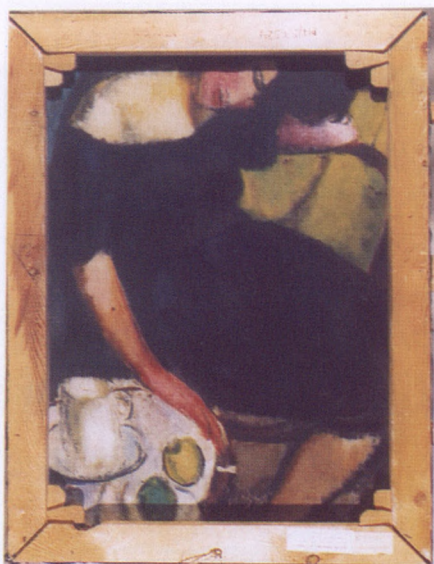
Fot. 3. *Kobieta z jabłkami*, lico obrazu przed konserwacją

W obrazie *Kobieta z jabłkami* warstwa zaprawy jest bardzo silnie spękana, jej siatka odwzorowuje strukturę płótna. Jej przyczepność do podłoża jest zła: w zależności od miejsca, widoczne są liczne spękania, powtarzające strukturę rzadkiego płótna, lub spękania o charakterze „miseczkowatym”.

Warstwa malarska jest w złym stanie. Pokrywają ją liczne spękania, odwzorowujące strukturę tkaniny. W narożach, gdzie brakuje gruntu, następuje

wykruszanie się farby. Ponadto na całej powierzchni obrazu znajdują się krople oleistych i żywicznych zacieków.

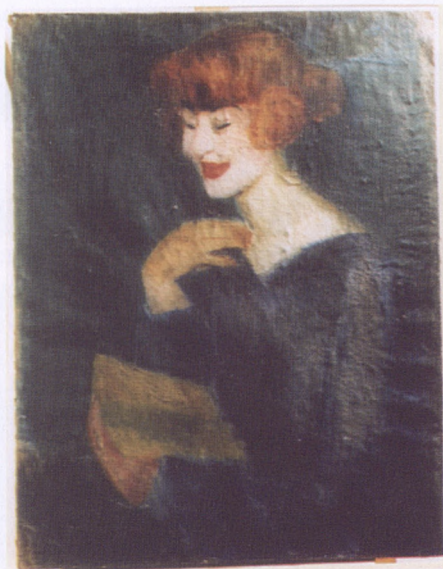
Fot. 4. *Portret kobiety*, lico obrazu przed konserwacją

Warstwa malarska obrazu *Portret kobiety* również jest w złym stanie, jednak odpowiedzialność za to ponosi warstwa zaprawy. Przyczepność farby do jej powierzchni jest dobra, liczne spękania pokrywające powierzchnię obrazu są zaś następstwem złej współpracy pomiędzy płótnem a zaprawą. Na powierzchni widoczne są liczne krople i plamy substancji żywicznej lub olejnej.

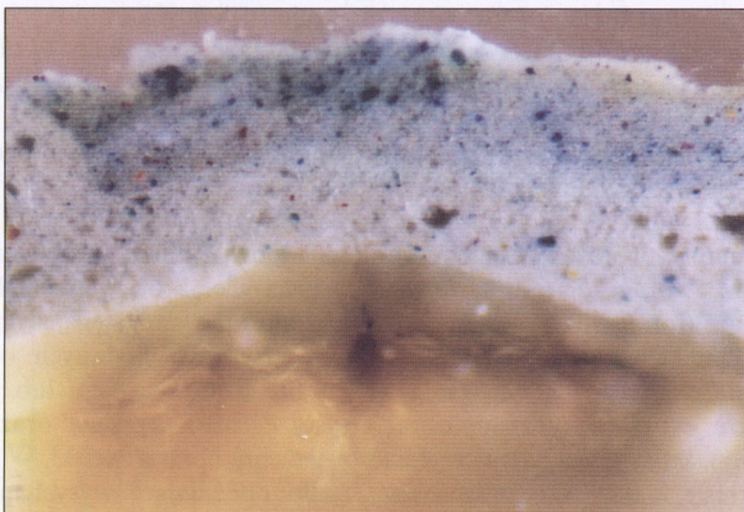
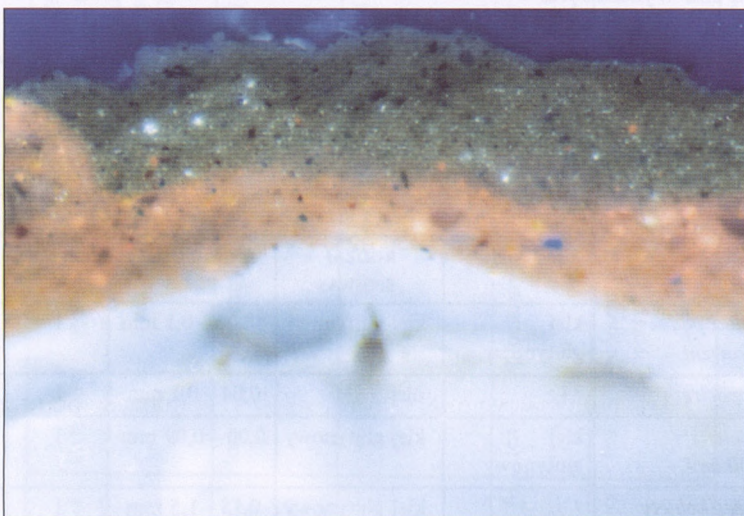
Warstwa malarska obrazów Eibischa jest bardzo zróżnicowana. W początkowym etapie twórczości częściej występują powierzchnie cienko założonej farby (fot. 7, 8), w miarę upływu czasu artysta wielokrotnie przemaalowywał swoje prace (fot. 9, 10), posługując się grubymi impastami, sięgającymi nawet kilku milimetrów. Cechą wspólną niemal wszystkich badanych obrazów, niezależnie od czasu ich powstania, jest obfite używanie oleju lub pokostu (wyjątkiem jest pierwszy, znany obraz artysty *Pejzaż z drzewami* oraz *Portret mężczyzny*), który ściekając tworzył na powierzchni obrazu zacieki. W późniejszym okresie malarz zaczął stosować środki opóźniające wysychanie oleju w dużych ilościach, co spowodowało, iż w wielu miejscach zacieki olejne do dziś pozostają nie wyschnięte.

Fot. 7, 8. *Dębniki pod Krakowem*, zdjęcia mikroskopowe przekroju warstw w świetle VIS i UV (zieleń z drzewa, powiększenie x200)

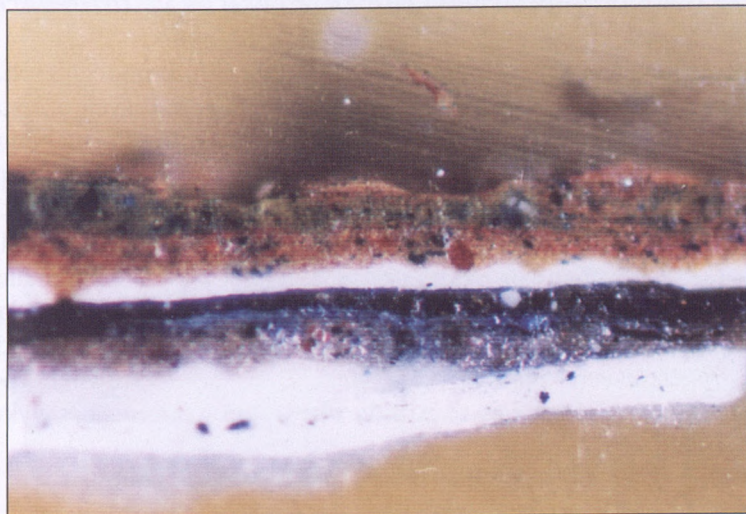
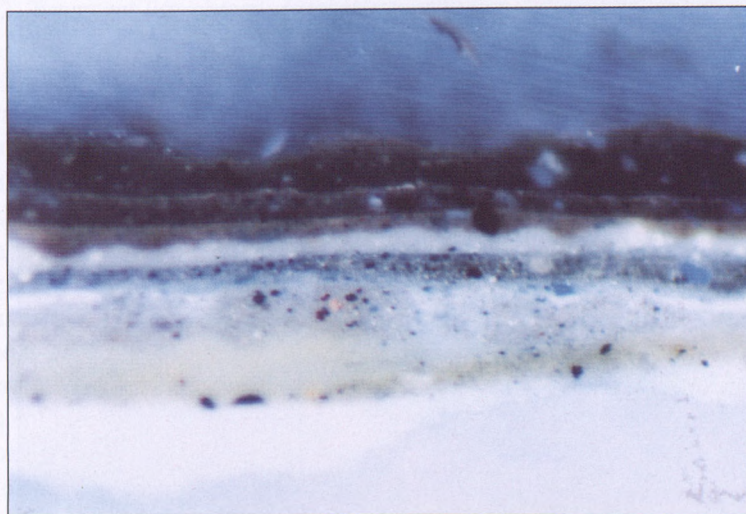
Fot. 9, 10. *Kobieta siedząca na krześle*, zdjęcia mikroskopowe przekroju warstw w świetle VIS i UV (włosy, powiększenie x 200) — widoczna wtórna autorska warstwa zaprawy i nowego opracowania malarskiego, leżące na pierwotnych autor-skich warstwach spodnich zaprawy i opracowania malarskiego

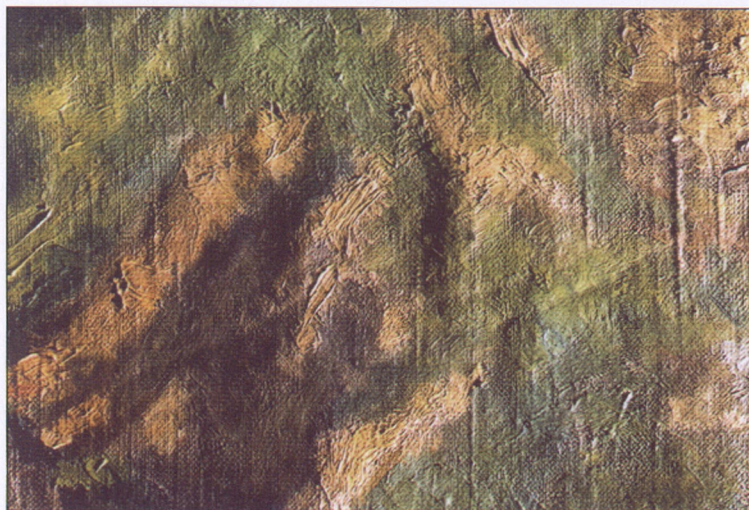
Fot. 11. Fragment lica obrazu *Dębnyki pod Krakowem*, widoczne deformacje poobrazia

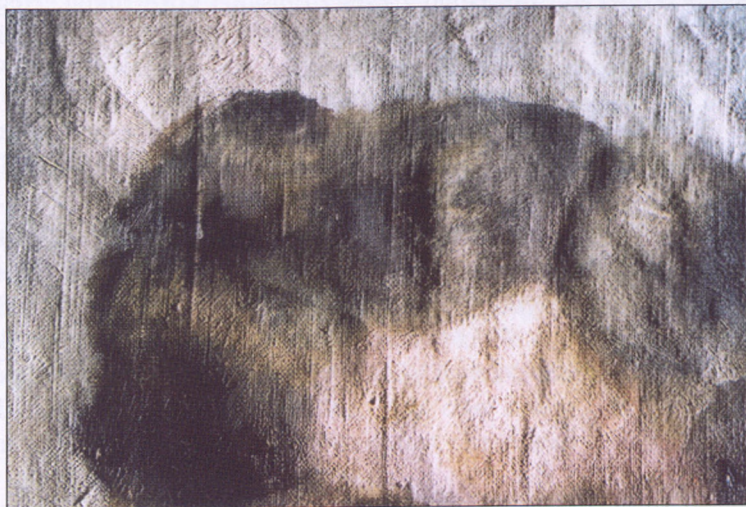
Stan zachowania obrazu *Autoportret* jest dobry. Drobne fałdy znajdują się głównie na torsie, pod kołnierzykiem oraz na wysokości włosów mężczyzny

Fot. 12. Fragment lica obrazu *Autoportret*, widoczne deformacje podobrazia

(fot. 12). Na prawym policzku widoczne są olejne zacieki, jednak nie obniżają one wartości estetycznych obiektu. Po prawej stronie obrazu, tuż obok głowy przedstawionej osoby, znajdują się drobne ubytki warstwy malarskiej. Odpojeniu uległa jedynie warstwa malarska, zaprawa zachowała przyczepność do podłoża. Charakter ubytków wskazuje na fakt, iż powstały one wskutek mechanicznego uszkodzenia. Niepokojąca jest gęsta siatka drobnych spękań występująca wzdłuż krawędzi obrazu. W miejscach tych obserwuje się stopniowe wykruszanie się warstwy malarskiej wraz z gruntem. Dokładna obserwacja krawędzi płótna pozwala rozpoznać miejsce pierwotnego zagięcia płótna na krosnach. Obecne krajkę zostały wtórnie doklejone „na zakładkę”, brzegi płótna mocno przesycono klejem, zmieniono również krosna<sup>5</sup>.

W dalszej kolejności w miejscach ubytków zaprawy na *Autoportrecie* założono kit emulsyjny. Następnie wykonano uzupełnienia warstwy malarskiej przy użyciu farb żywicznych „Maimeri”. Jako końcową warstwę zabezpieczającą zastosowano werniks damarowy w benzynie lakowej.

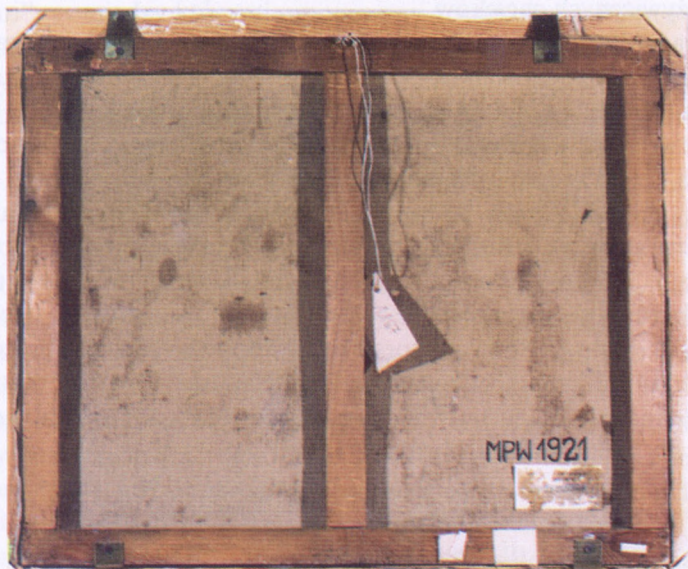
Dużą kruchość wykazuje zaprawa obrazu. W miejscu naciągnięcia płótna na krosna oraz w miejscach umocowania podobrazia gwoździami do krosna osypuje się ona w postaci bardzo drobnych łusek. W partii nieba pojawiły się złuszczenia o charakterze „daszkowatym”. Taki typ zniszczeń występuje

Fot. 13. *Pejzaż z Antibes*, odwrocie obrazu przed konserwacją

również wzdłuż prawej krawędzi, tuż przy krawędzi obrazu. Uszkodzenia te świadczą o pracy podobrazia.

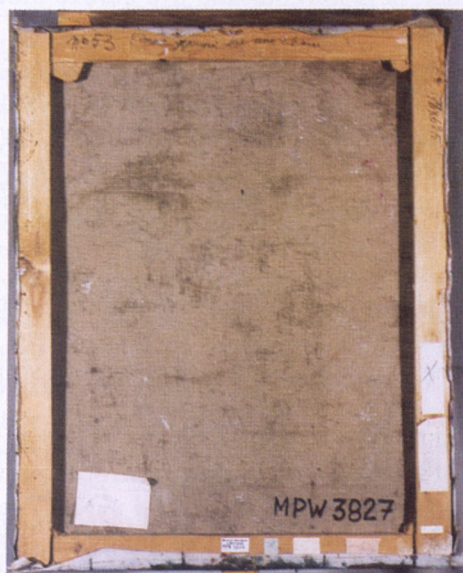
Krosna są oryginalne, co potwierdza francuskojęzyczny tytuł obrazu wypisany przez artystę na jednej z listew (fot. 14). Obraz w trakcie malowania rozpięty był na innej, znacznie większej, konstrukcji usztywniającej. Świadczą o tym otwory po gwoździach, znajdujące się przy samej krawędzi płótna, których rozkład zupełnie nie pasuje do wymiarów obecnego krosna, oraz warstwa malarska wychodząca wyraźnie poza lico krosien. Po wykonaniu obrazu artysta dobrał wymiary konstrukcji rozpinającej podobrazie w taki sposób, aby zacieki farby oraz elementy niewykończone na brzegach znalazły się poza powierzchnią ekspozycyjną. Dlatego wymiary krosien są znacznie mniejsze niż wymiary płótna.

Fot. 14. *Kobieta siedząca na krześle*, odwrocie obrazu przed konserwacją

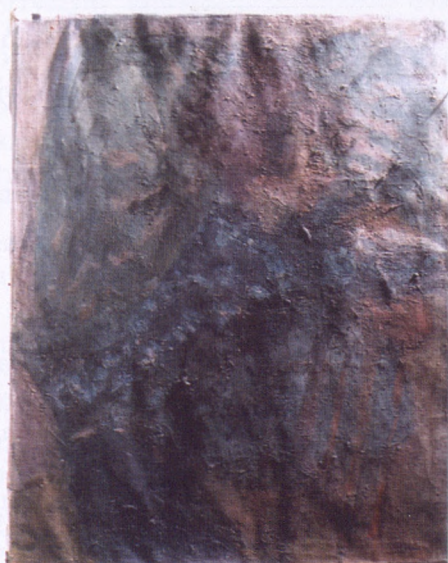
Obraz nie był w przeszłości konserwowany. Jego stan zachowania jest zły. Wyjątkowo niechlujny jest sposób umocowania tkaniny. Należy na to zwrócić uwagę, gdyż jest to jedyny obraz spośród badanych, co do którego mamy pewność, iż został naciągnięty na krosna przez autora. Gwoździe mocujące tkaninę rozmieszczone zostały bardzo nieregularnie, wskutek czego podobrazie zostało miejscowo porozciągane. Stopień ugięcia nitek oraz kształt otworów

Fot. 15. *Kobieta siedząca na krześle*, lico obrazu w świetle skośnym — widoczne deformacje podobrazia

w podobrazii świadczy, iż płótno musiało być bardzo mocno rozciągnięte lub podlegało silnej pracy.

W obrazie *Kobieta siedząca na krześle* wpływ na powstanie głębokich deformacji miały przede wszystkim krosna – mimo że fazowane i ruchome, to jednak o zbyt małej fazie i sztywności z niedopasowanymi wielkością klinami. Tkanina przytrzymywana była na nich w dużych odstępach, co spowodowało powstanie deformacji na kształt falbanek. Silne przeklejenie stosunkowo rzadkim klejem, o czym świadczy przesiąknięcie zaprawy na drugą stronę podobrazia, sugerujące, iż pory płótna nie zostały zaklejone, spowodowało wytłumienie opozycyjnej pracy podobrazia. W chwili wzrostu wilgotności następowało pęcznienie kleju, który rozciągał płótno, jednak powrót do wyjściowych warunków otoczenia nie powodował wyraźnego zmniejszenia wymiarów podobrazia. W wyniku opisanego cyklu nastąpiło trwałe zwiększenie wymiarów płótna, przejawiające się w postaci obwisów. Zjawisko to można było zaobserwować w trakcie nawilżania obrazu podczas procesu rozciągania fałd. Obraz mocno rozciągnięty na krosnach rozprężających, umieszczony w podwyższonej wilgotności, natychmiast obwisał.

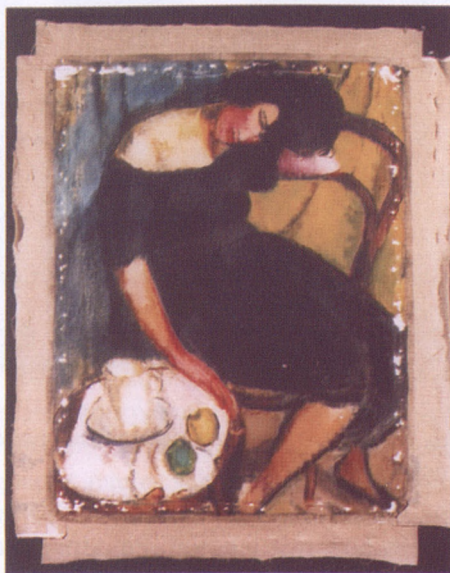
Fot. 16. *Kobieta z jabłkami*, lico obrazu w trakcie konserwacji, po doklejeniu krajk oraz uzupełnieniu ubytków zaprawy

Następnie dokonano lokalnych reperacji podobrazia, poprzez wklejenie płóciennych łatek w miejsce otworów po gwoździach oraz sklejenie pęknięć występujących w miejscu zagięcia krajk.

W dalszej kolejności przystąpiono do prostowania podobrazia. Metoda nawilżenia i pozostawienia obrazu pod obciążeniem, zastosowana do prostowania krajk, nie przyniosła efektów – nawet duże obciążenie nie spowodowało usunięcia deformacji, fałdy powracały po pewnym czasie.

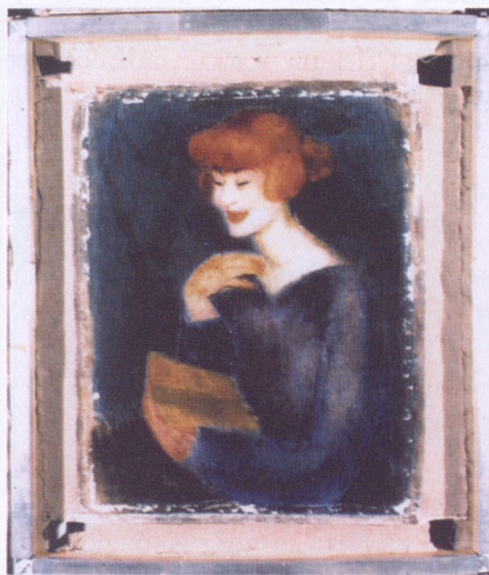
Fot. 17. *Portret kobiety*, lico obrazu w trakcie prostowania podobrazia (obraz rozpięty na krosnach naprężających)

Zgodnie z zasadą stopniowania działań podjęto próbę usunięcia deformacji poprzez rozciągnięcia podobrazia. Z uwagi na możliwość pełnej kontroli procesu zdecydowano się na wykorzystanie krosien pomocniczych. Warstwa malarska dochodziła do krawędzi obrazu, co uniemożliwiało przybicie płótna do krosna, w związku z tym zdecydowano się na doklejenie krajek (fot. 16). Płóciennie krawędzie zostały przyklejone poliocetanem winylu oraz wzmocnione pasami tkaniny szklanej, przyklejonymi na środek BEVA 371. W dalszej kolejności obraz został przymocowany do krosien rozprężających i poddany nawilżaniu. Rozciąganie prowadzone było do momentu rozprostowania fałd. Obraz dosuszany był na stole niskociśnieniowym. Niestety, gruba warstwa malarska spowodowała utrwalenie deformacji — zniekształcenia powróciły w ciągu dwóch godzin.

Uparte powracanie deformacji oraz mocne spękanie warstwy malarskiej skłoniły do podjęcia decyzji o przesyceniu podobrazia BEVA 371. W tym celu obraz został wyprostowany na krosnach rozprężających w sposób opisany powyżej (fot. 17). Po uzyskaniu gładkiej powierzchni obraz przesycony został

15% roztworem BEVY w benzynie lakowej. Po odparowaniu rozpuszczalnika obraz wraz z krosnami rozprężającymi został ułożony na stole próżniowym. Wymagał on obustronnej izolacji materiałami elastycznymi w celu ochrony faktury malarskiej znajdującej się po obu stronach płótna. W tym celu pod

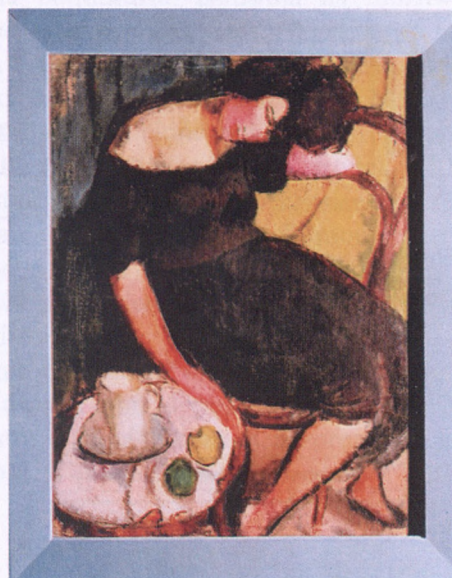
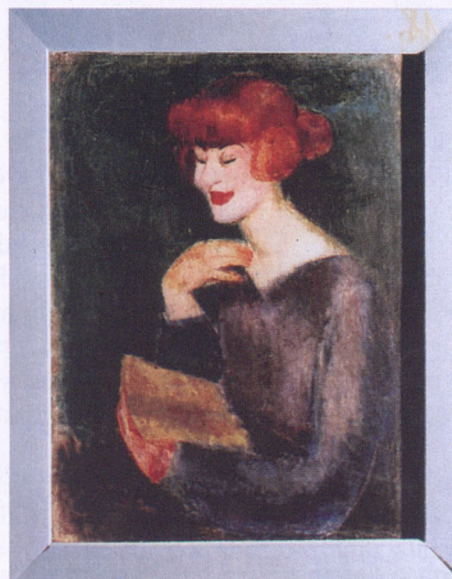
Fot. 18, 19. Obraz dwustronny: *Kobieta z jabłkami* i *Portret kobiety po konserwacji*

których umocowano krajki obrazu. Regulacja listew odbywa się poprzez śruby znajdujące się na grzbiecie ramy. Aby zapobiec wyginaniu się listew w trakcie naciągania obrazu, zostały one podzielone na odcinki długości 15 cm, każdy z odcinków regulowany jest przez osobną parę śrub (fot. 18, 19).
