## Pałac na Wodzie w Łazienkach

Ochrona Zabytków 9/3 (34), 158-176

## PAŁAC NA WODZIE W ŁAZIENKACH

### PRZEBUDOWA I ROZBUDOWA ŁAZIENKI STANISŁAWA LUBOMIRSKIEGO

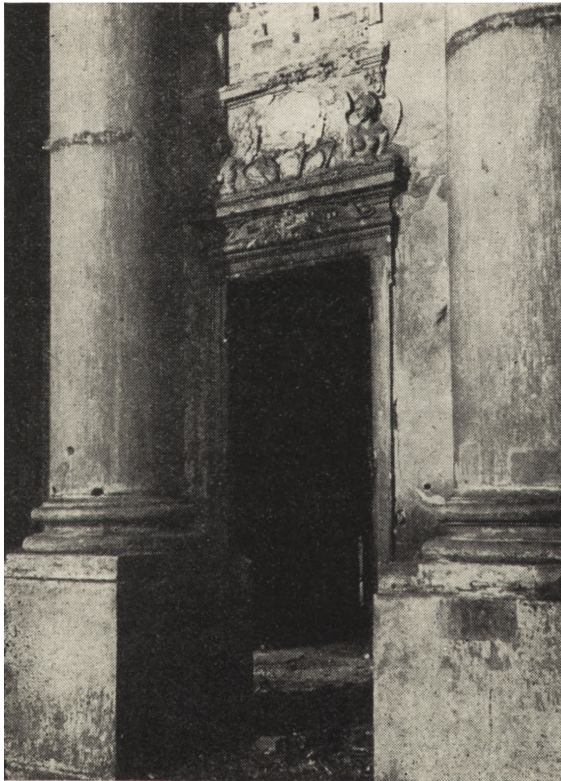
Ryc. 165. Na ścianach i kolumnach przygotowano otwory na ładunki wybuchowe.

W końcu grudnia 1944 r. armia niemiecka, w przededniu wycofania się z Warszawy, spaliła pałac i przeznaczyła wypalone mury do zburzenia, przygotowując liczne otwory na ładunki wybuchowe (ryc. 165). Do zburzenia spalonego pałacu nie doszło. Rozkaz został cofnięty z zaznaczeniem, że pałac spalono przez pomyłkę.

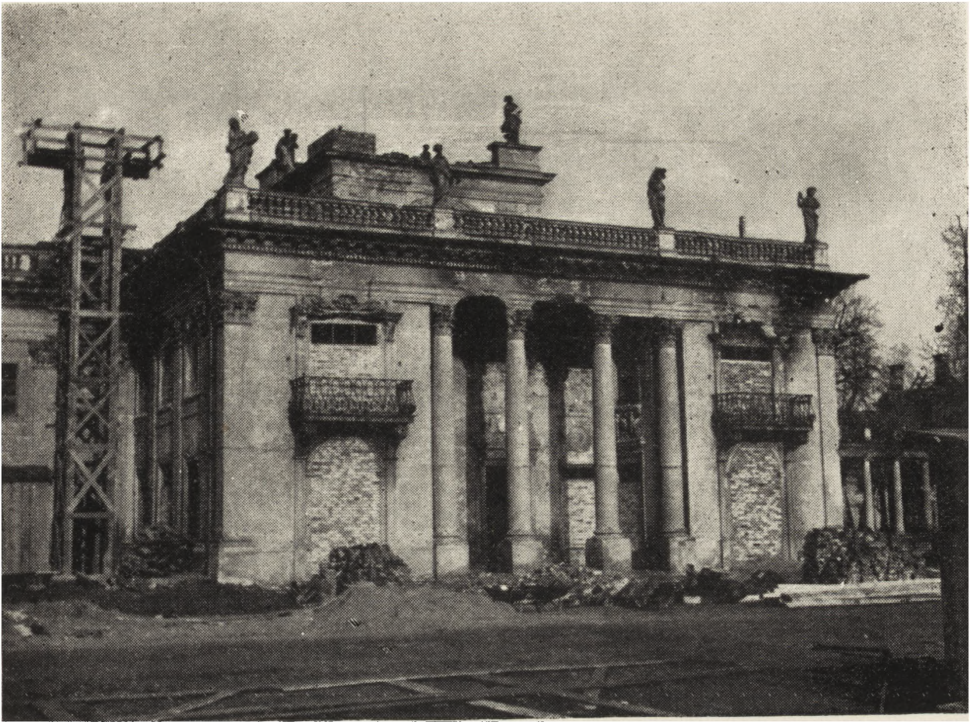
Ryc. 166. Zniszczona elewacja południowa po wykonaniu robót murarskich w 1945 r.

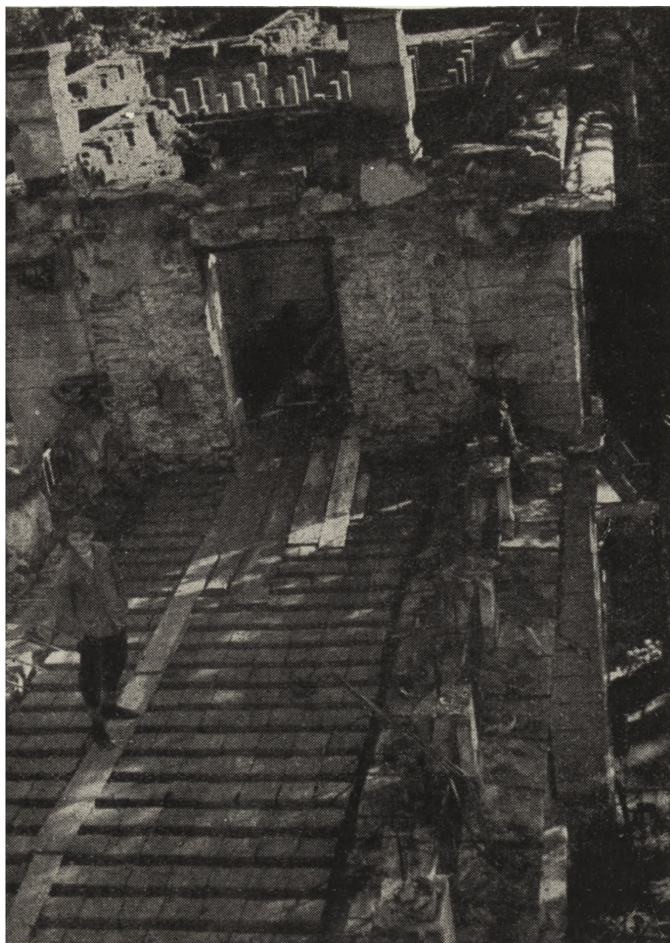
Ryc. 167. Widok ogólny na mury spalonego pałacu.

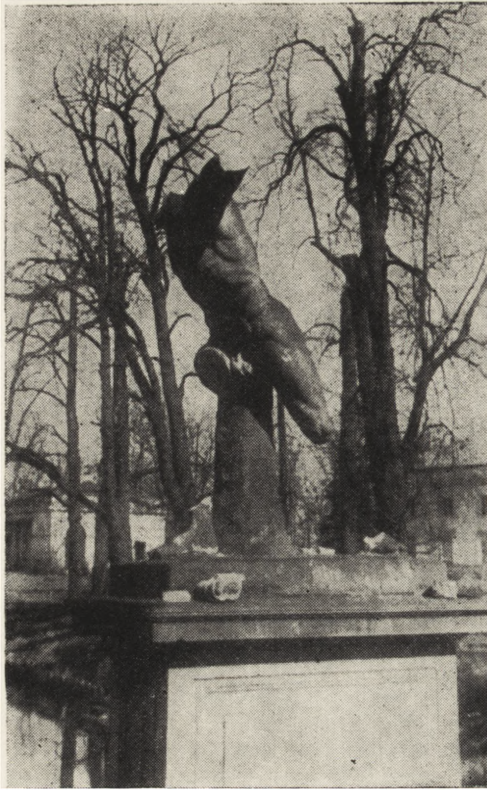
Wielkich zniszczeń dokonał ogień, mróz, śnieg, woda, odłamki bomb i pocisków artyleryjskich oraz szerokie połacie zwisającej blachy, która przy najlżejszym wietrze niszczyła polichromię na ścianach, płaskorzeźby i stiuki Południowo-zachodni narożnik belwederku z rzeźbą-alegorią ognia został rozbity doszczętnie. Pociski artyleryjskie poszarpały kilka kolumn z głowicami, gzyms wieńczący z balustradą i bogato rzeźbione nadproże na elewacji południowej (ryc. 166 i 167). Trzyznacście rzeźb, wieńczących balustradę, poważnie uszkodziły odłamki pocisków i ogień. Gladiator na tarasie północnym rozbity przez pocisk leżał kilka miesięcy w wodzie. Wenus Medycejska i tancerka z obciętymi rękami i nogami leżały w gruzie, a głowę Wenus znaleziono w odległości kilkunastu metrów od tułowia (ryc. 168 i 169).

Ryc. 168. Uszkodzony posąg gladiatora po ustawieniu go na właściwym miejscu.

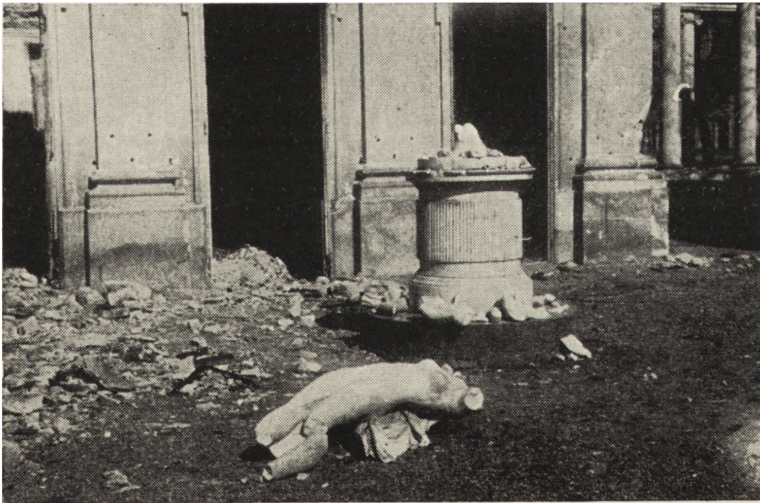
Ryc. 169. Rzeźba tancerki rozbita przez pocisk.

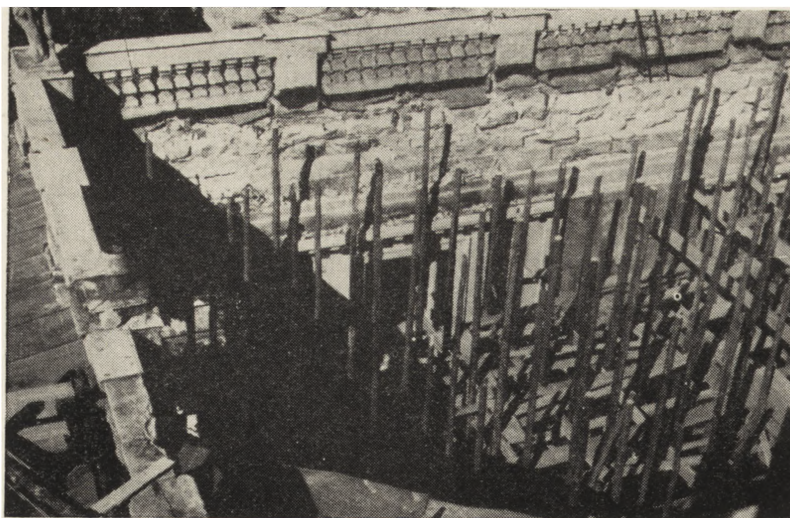
Ryc. 170. Przygotowanie murów i rusztowania pod sklepienie lustrzane w sali balowej

ków i przez wykonanie stropów, związanych z gzymsem za pomocą łąwy stropowej i klamer żelaznych. Pracę tę wykonano ze szczególną starannością przy gzymsach okalających salę balową (ryc. 170 i 171).

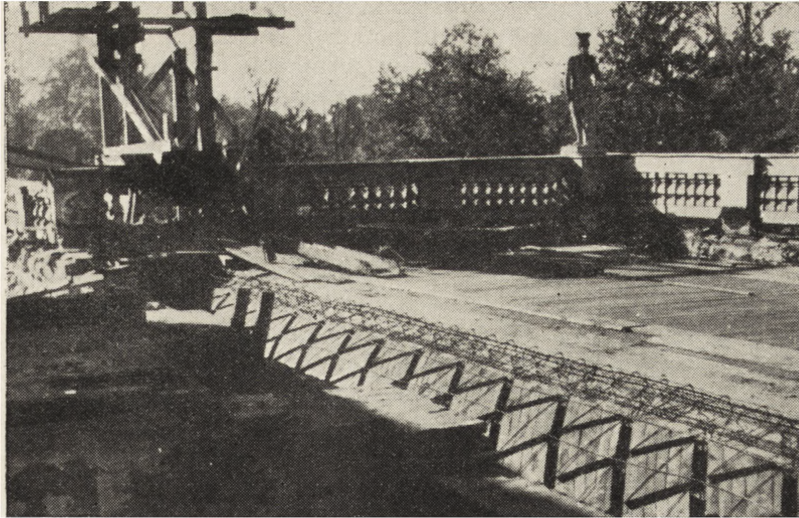
Ryc. 171. Sklepienie lustrzane w sali balowej podczas robót.

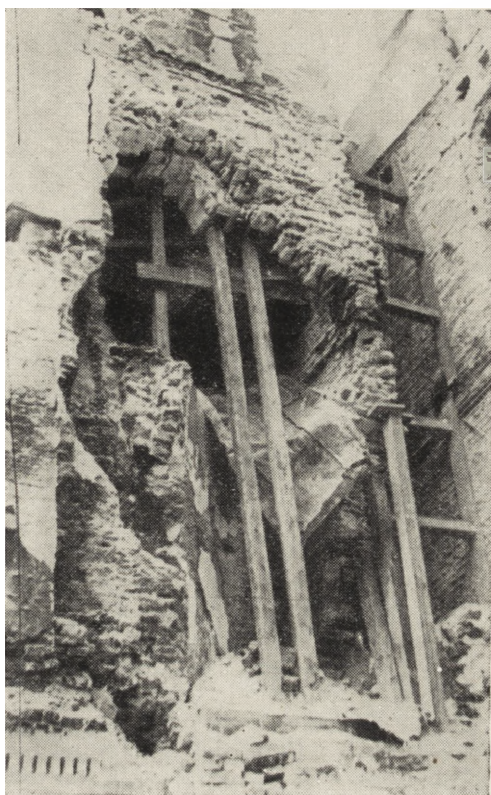
Salę Salomona nakryto płaskim stropem żelbetowym z wypuszczonymi od spodu stropu drutami po osiem sztuk na m<sup>2</sup>. Na odległości około pięciu cm od stropu konstrukcyjnego, w poziomie dawnego plafonu, wykonano cienką płytę żelbetową podwieszoną na drutach do stropu konstrukcyjnego. Pustą przestrzeń między płytami zwentylowano i przeznaczono na izolację powietrzną, zabezpieczającą dolną płytę z plafonem przed skutkami pocenia się żelbetowej konstrukcji nośnej. Wyprawa na sklepieniach lustrzanych będzie wykonana z domieszką węgla drzewnego, wchłaniającego wilgoć i zwolna wyparowującego. Zapobiegnie to występowaniu wilgotnych zaciemnień na cienkiej powłoce sztalatury i stiuku. Druty żelazne zabezpieczono przed rdzą lakierem asfaltowym. Dach, częściowo wsparty na nowych stropach ogniotrwałych, wykonano z drewna sosnowego impregnowanego środkami grzybobójczymi. Konstrukcję dachu zastosowano możliwie lekką ze względu na mury osłabione przez czas, ogień, wodę i mróz oraz niepewne posadowienie pałacu na gruncie mokrym. Wykonanie najtańszego i najlżejszego dachu drewnianego, zamiast najcięższego żelbetowego, zmniejszyło obciążenie starych murów trzykrotnie i dostarczyło przez deskowanie korzystnej izolacji termicznej dla budynku. Starych murów nawet najgrubszych nie należy darzyć zbyt dużym zaufaniem. Trzeba być przygotowanym na nieprzewidziane wypadki. Dowodem tego jest zawalenie się ściany nad salą jadalną, zagrożenie z tego powodu kopuły w rotundzie i pęknięcie ściany wschodniej na belwedunku, świadczące o niebezpiecznych ruchach w murach górnej kondygnacji (ryc. 172).

Ryc. 172. Zawalenie się ściany dzielącej salę jadalną od rotundy.

Natychmiastowe zastosowanie rozpór poziomych oraz pionowych i ukośnych stempli, zapobiegło dalszej katastrofie. Parcie łąków okiennych na narożniki belwedunku udaremniono przez zamurowanie okien i założenie ściągów żelaznych nad oknami. Okazało się, że ściana na pozór mocna bez pęk-

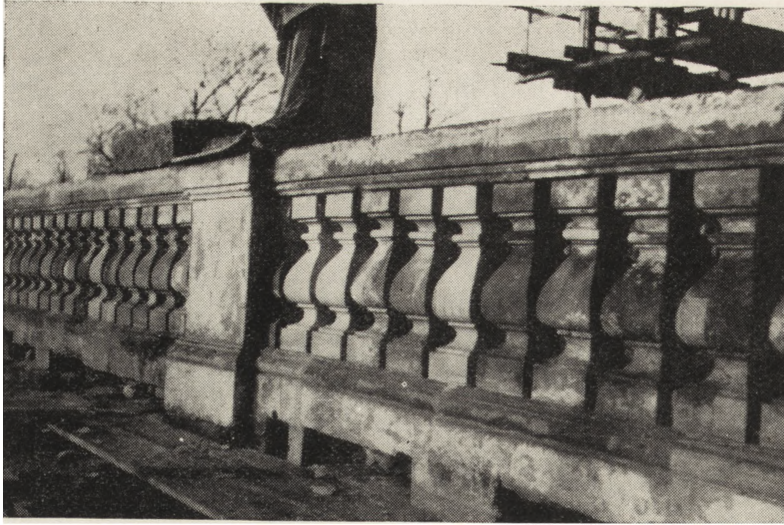
Ryc. 173. Widok na balustradę wieńczącą, zagęszczoną do ostatnich granic.

Dalsze prace kamieniarskie i rzeźbiarskie objęły wykonanie nowych elementów gzymsu wieńczącego, około 30% balustrady głównej i na belwederku, kilku głowic korynckich na pilastrach, kilkudziesięciu wsporników z liści akantu, 30 obramień profilowanych do okien i porte-fenêtre'ów oraz nadproża na elewacji południowej z muszlami, rogami obfitości, kwiatami itp. Poza tym wykonano nową rzeźbę figuralną — alegorię ognia — na balustradzie belwederku, gruntownie wyremontowano trzynaście rzeźb zdobiących balustradę. Zmontowano, po wydobyciu z wody, figury gladiatorów, dorabiając im nogi i ręce oraz gruntownie wyremontowano kolumnady jońskie i wszystkie uszkodzenia (kilka tysięcy) na elewacjach. Zasada swobodnej interpretacji detalu klasycznego, stosowana z dobrym wynikiem przez Merliniego, musiała ulec ograniczeniu. Czterdziestoosobowy zespół kamieniarzy i rzeźbiarzy o bardzo niejednorodnym poziomie kwalifikacji przez dłuższy okres czasu musiał usilnie pracować nad „wciągnięciem się” w atmosferę pracy na wysokim poziomie. Brak tradycji w kamieniarce, nieznajomość formy architektonicznej, dezorientacja w wyborze właściwej techniki dla odtworzenia rysunku detalu klasycznego przysporzyły wiele trudności w racjonalnym podziale pracy i wykorzystaniu materiału ludzkiego. Przez długi okres wojenny odzwyczaili się od swego zawodu nawet najlepsi fachowcy. Zaledwie kilku
