Z prac konserwatorskich Muzeum Narodowego w Krakowie : w zbiorach Czartoryskich

Ochrona Zabytków 9/3 (34), 189-191

Z PRAC KONSERWATORSKICH MUZEUM NARODOWEGO W KRAKOWIE (W ZBIORACH CZARTORYSKICH)

Radiografia rzeźby

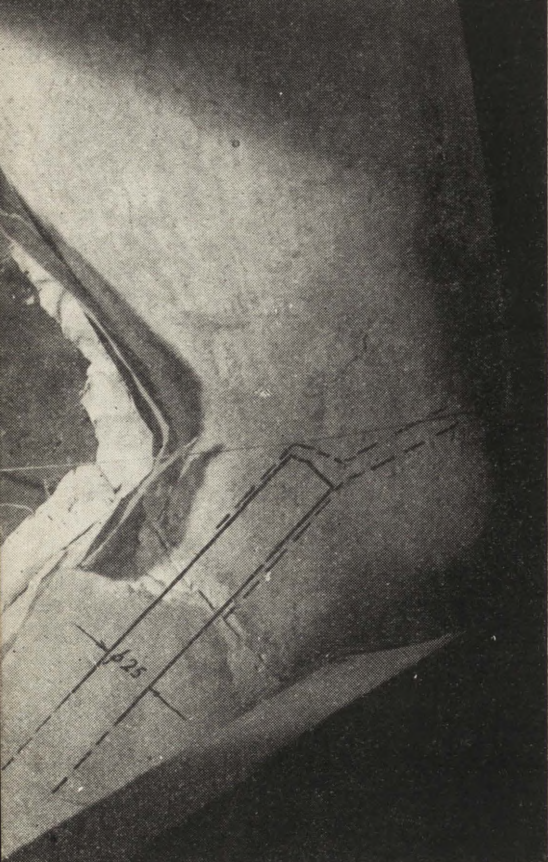
Ryc. 196. Noga prawa — zdjęcie od strony zewnętrznej. Na zdjęciu naniesione są rezultaty prześwietlenia. Linia pełna odpowiada zarysowi na kliszy rentgenowskiej trzpienia; linia kreskowana oddaje zarys kości zalewowej oraz zalewu. Linie doprowadzone są do brzegów kliszy.

Prześwietlenie wykazało, że w stosunku do obydwóch nóg zastosowano przy rekonstrukcji łączenie techniką przedstawioną wyżej. Prześwietlenie wykazało, że użyte trzpienie są dość masywne, nawet za masywne, ponieważ ta ich grubość realizuje się w danych warunkach kosztem marmuru.

Obrazy uzyskiwane na kliszy pouczyły też, że metal użyty do zalania stanowi też ochronę przeciwkorozyjną trzpieni i zapewnia im znaczną długotrwałość.

Sumując otrzymane wyniki można było ustalić, że: stabilność rzeźby jest dostateczna, ekspozycja jej publiczna nie przedstawia niebezpieczeństwa. Natomiast biorąc pod uwagę strukturę wkładów metalowych, analiza w ostatecznym wyniku właściwie wyklucza praktycznie możliwości translokacji obiektu; bo zaznacza z naciskiem, że jest ona dopuszczalna tylko w zupełnie wyjątkowych okolicznościach i przy zachowaniu maksimum ostrożności.

Ostrożność tę dyktuje fakt, że — jak zaznaczono — trzpienie same są dostatecznie masywne, ale właśnie ta ich masywność zagraża przy gwałtowniejszych wstrząsach różnym partiom sąsiadującego marmuru. Istnieje w pewnych punktach nacisku sił statyki możliwość wybicia marmuru, względnie złamania go przez trzpień.

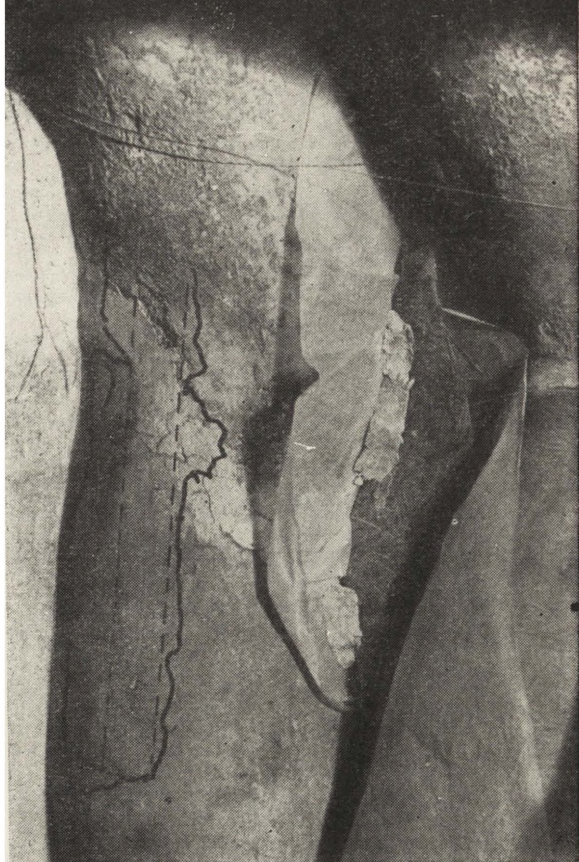
Ryc. 197. Noga lewa — zdjęcie „stawi kolanowego” z tyłu. Na zdjęciu naniesiony jest obraz rentgenowskiego zaciemnienia o liniach nieregularnych. Linie kreskowane obrysowują kontur trzpienia (hipotetycznie). Linie rysunku urywają się na brzegu kliszy.

Dokładniejsze, krytyczne obejrzenie posągu bez trudu wykrywa ślady prac rekonstrukcyjnych, owego „stawiania na nogi” statuy. Idzie tu o ślady naprawy złamania obu nóg „bogini” poniżej kolan. Widać więc, że są one dzisiaj co prawda z powrotem z całością związane, lecz lewa noga, choć autentyczna, ma wstawiony fragment kamienia poniżej kolana, a noga prawa ma oryginalną tylko stopę; cała zaś część między stopą a kolaniem jest dorobiona i odcina się od całości tak fakturą jak i rodzajem materiału (w tym przypadku marmuru sino-białego). Gips, wypełniający szczeliny w miejscach łącze-

nia obu nóg, splewał dosyć głęboko i kruszy się. Są jeszcze inne uszkodzenia tego typu, ale zatrzymujemy się tu przy tych, które stały się obiektem naszej radiografii.

nologiczne danymi dodatkowymi: wykryzowano kanalik zalewowy (patrz wyżej) i dowiercono się do „mięszu” samego trzpienia, poprzez warstwę izolującą, zalewową; wyciągnięte stamtąd opiłki były opiłkami stali.
