Jacek Cydzik

Sprawozdanie z prac techniczno-konserwatorskich

Ochrona Zabytków 15/3 (58), 26-43

SPRAWOZDANIE Z PRAC TECHNICZNO-KONSERWATORSKICH

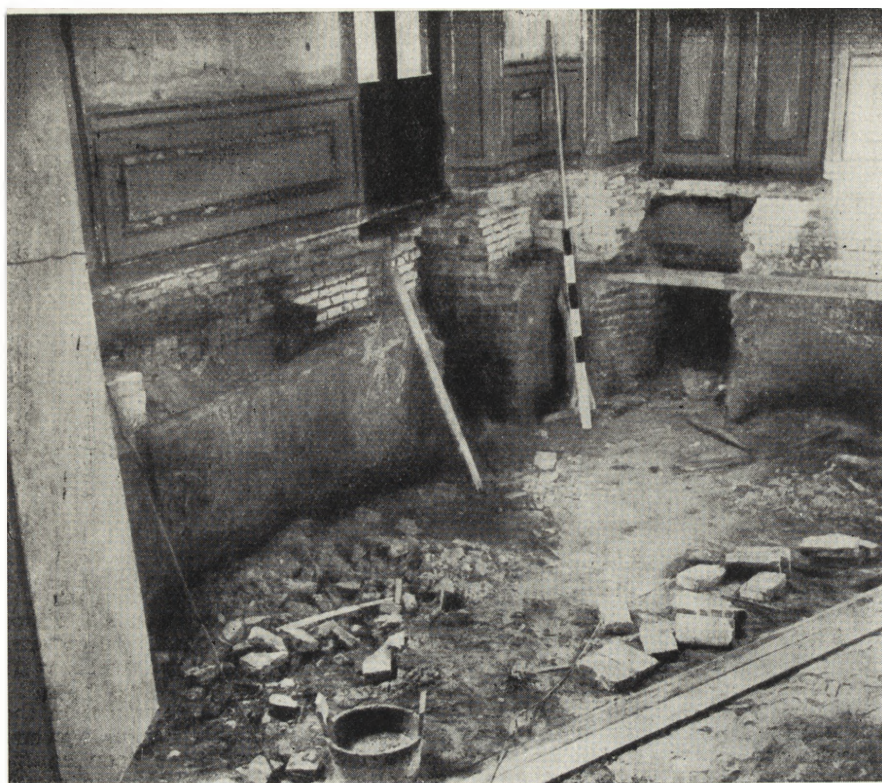
Ryc. 1. Korpus główny, pogłębianie piwnic pod Antykamerą Króla
(fot. Pracownia Konserwacji Zabytków)

Przeprowadzenie zabiegów technicznych rozpoczęto od założenia izolacji poziomej i pionowej w całym pałacu. W tym celu zdemontowano kamienne tarasy i cokoly, zdjęto posadzki w salach parterowych, odkopano ściany konstrukcyjne z zewnątrz i wewnątrz. Ponieważ korpus główny i galerie były nie podpiwniczone, wykorzystano nadarżającą się okazję i wykonano płytkie piwnice przełazowe prowadząc tamtędy wszystkie trasy instalacyjne (ryc. 1, 2). Jediną istniejącą piwnicę sklepioną pod Wielką Sienią wykorzystano na komorę klimatyzacyjną. Stropy nad piwnicami wykonano typu Kleina lub z płyt betonowych prefabrykowanych, układanych w kątownikach na legarach stalowych. Posadzkę marmurową w Wielkiej Sieni pozostawiono nie naruszoną ponieważ była ułożona na istniejącym sklepieniu, natomiast dla zachowania istniejącej posadzki marmurowej w Bibliotece Króla trzeba było podsunąć od spodu nową konstrukcję stropową. Ściany podcięto odcinkami długości około 80 cm raz w poziomie o 60 cm niższym od podłogi zakładanej w piwnicach, drugi raz pod stropem parteru. Wykonane przecięcia przemurowano cegłą klinkierową na zaprawie cementowej z dodatkiem Silikonu, jako środka uszczelniającego, oraz wprowadzono izolację z 2 warstw papy bitumicznej, smarowanej gęstym Abizolem, ułożonej na wyrównanej warstwie zaprawy wodoszczelnej. Przemurowanie wykonano przeciętnie na grubość 6 warstw cegły (ryc. 3, 4, 5). Po przesuszeniu odkopanych ścian piwnicznych przeprowadzono odgrzybienie. Ściany oczyszczono szczotkami drucianymi i dwukrotnie posmarowano technicznie czystym alfachloronaftalenem rozpuszczonym w Xylenie (lub benzynie lakowej). Następnie wykonano izolację pionową smarując ściany 2-krotnie Abizolem na gładko wyrapowanym podłożu. W południowym skrzydle pałacu dodatkowo pogłębiono piwnice, uzyskując w ten sposób zaplecze składające się z szatni, urządzeń sanitarnych, salki odczytowej i sali wystawowej. W północnym skrzydle wykonano analogiczną izolację a istniejące pomieszczenia piwniczne zostaną obecnie przystosowane do nowych potrzeb muzealnych.

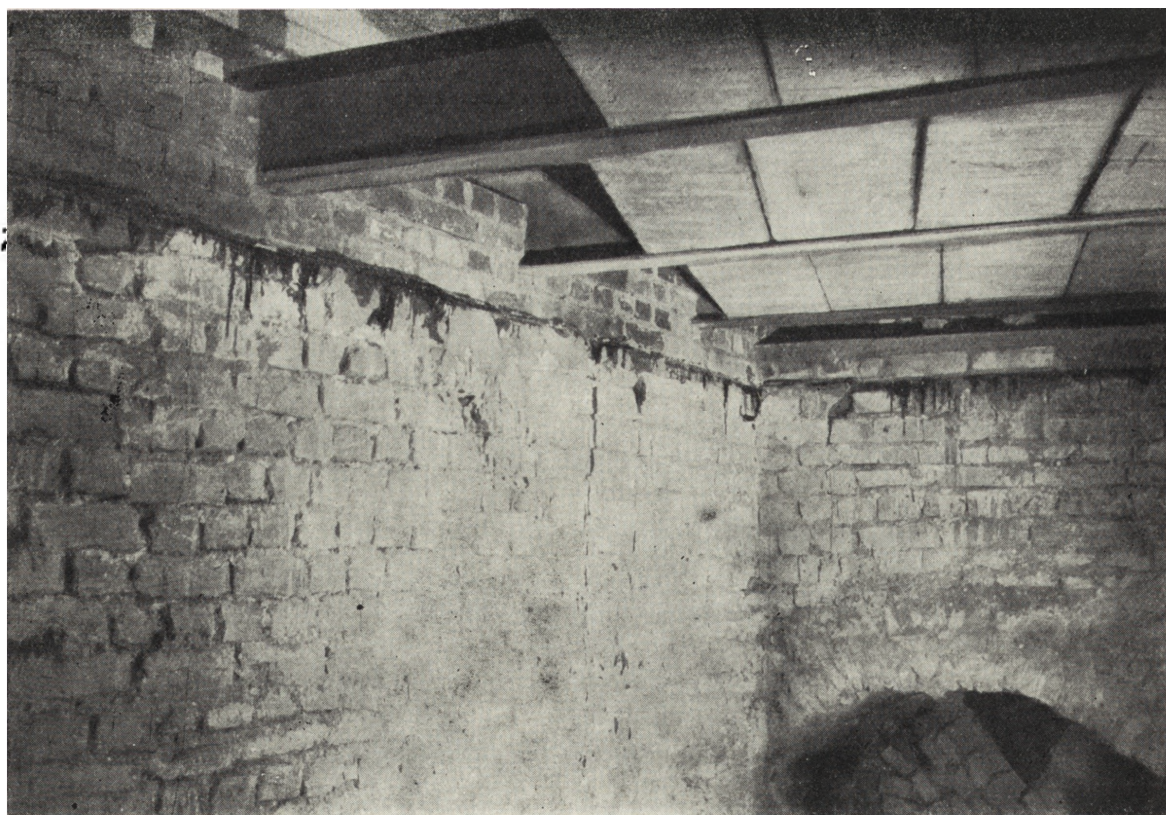
Ryc. 2. Galeria północna, fragment stropu z ułożonymi płytami prefabrykowanymi nad piwnicami
(fot. Pracownia Konserwacji Zabytków)

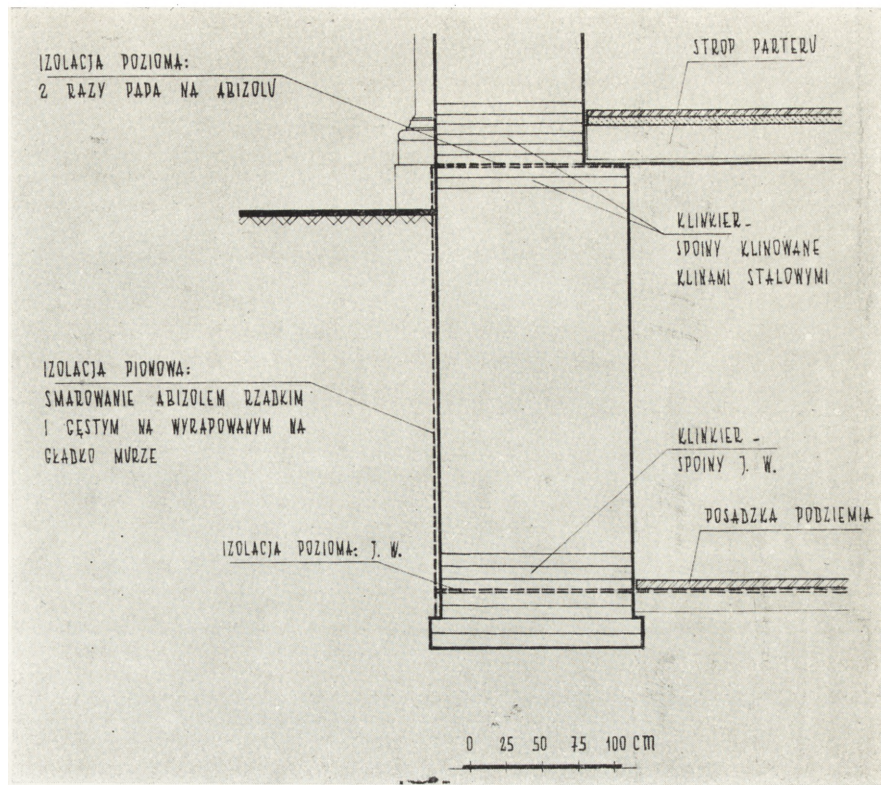
Ryc. 3. Sposób wykonania izolacji poziomej i pionowej
(rys. Pracowni Konserwacji Zabytków)

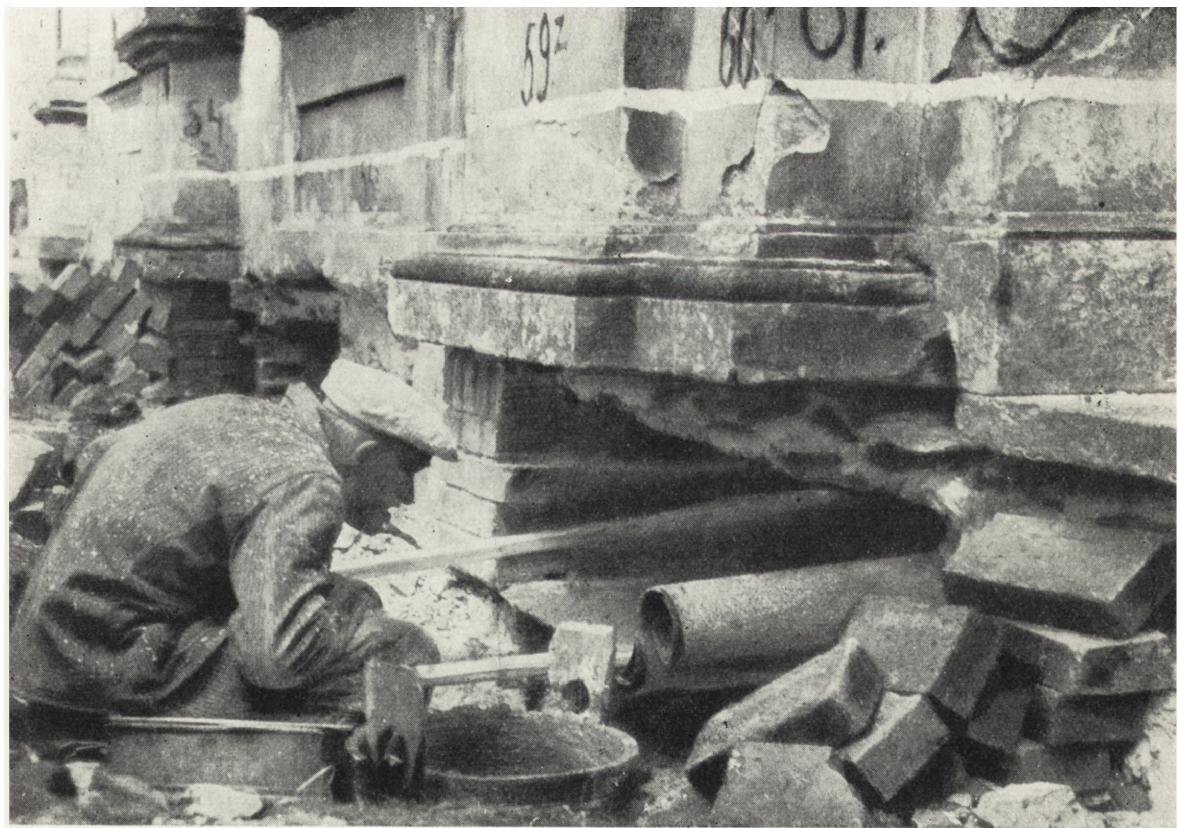
Ryc. 4. Skrzydło południowe, zakładanie izolacji poziomej
(fot. Pracowni Konserwacji Zabytków)

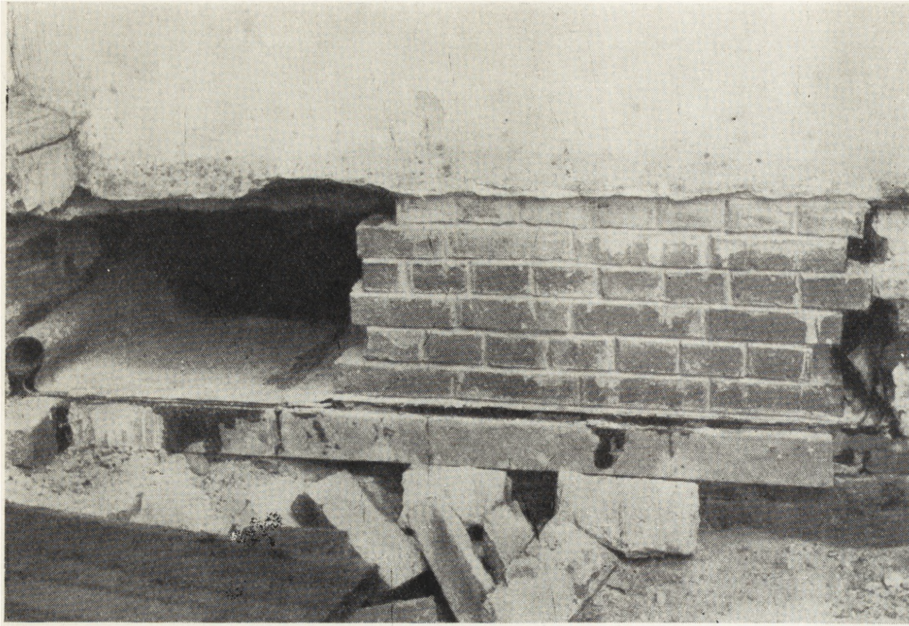
Ryc. 5. Korpus główny, fragment wykonanej izolacji poziomej, obok widoczne przygotowanie warstwy izolacyjnej (fot. Pracownia Konserwacji Zabytków)

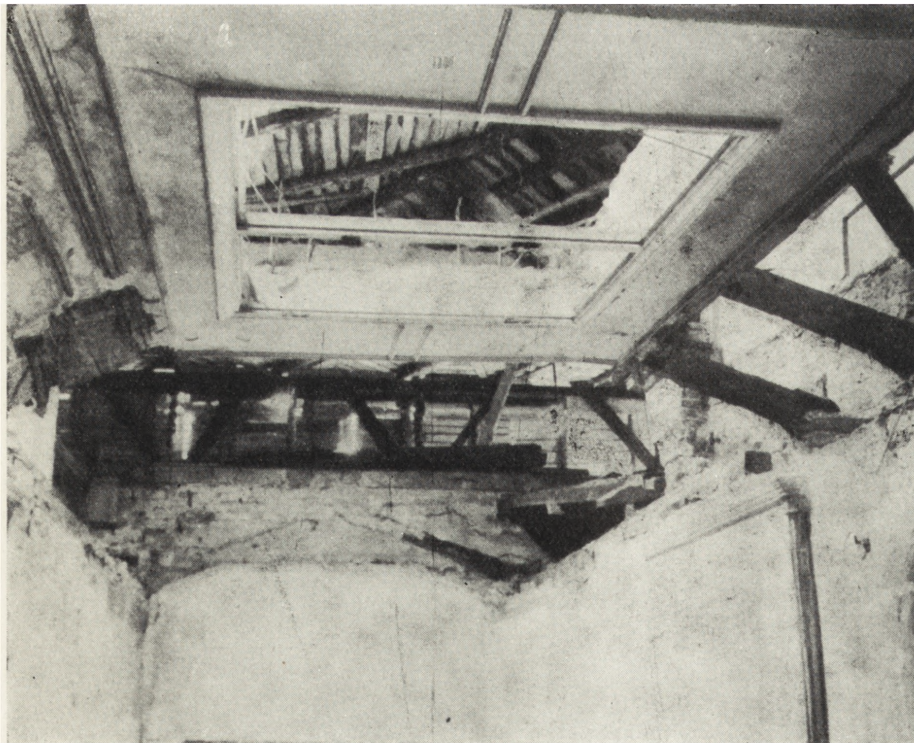
Ryc. 6. Galeria południowa, pierwsze piętro, fragment zniszczonych świetlików w czasie prac rozbiórkowych (fot. Pracownia Konserwacji Zabytków)

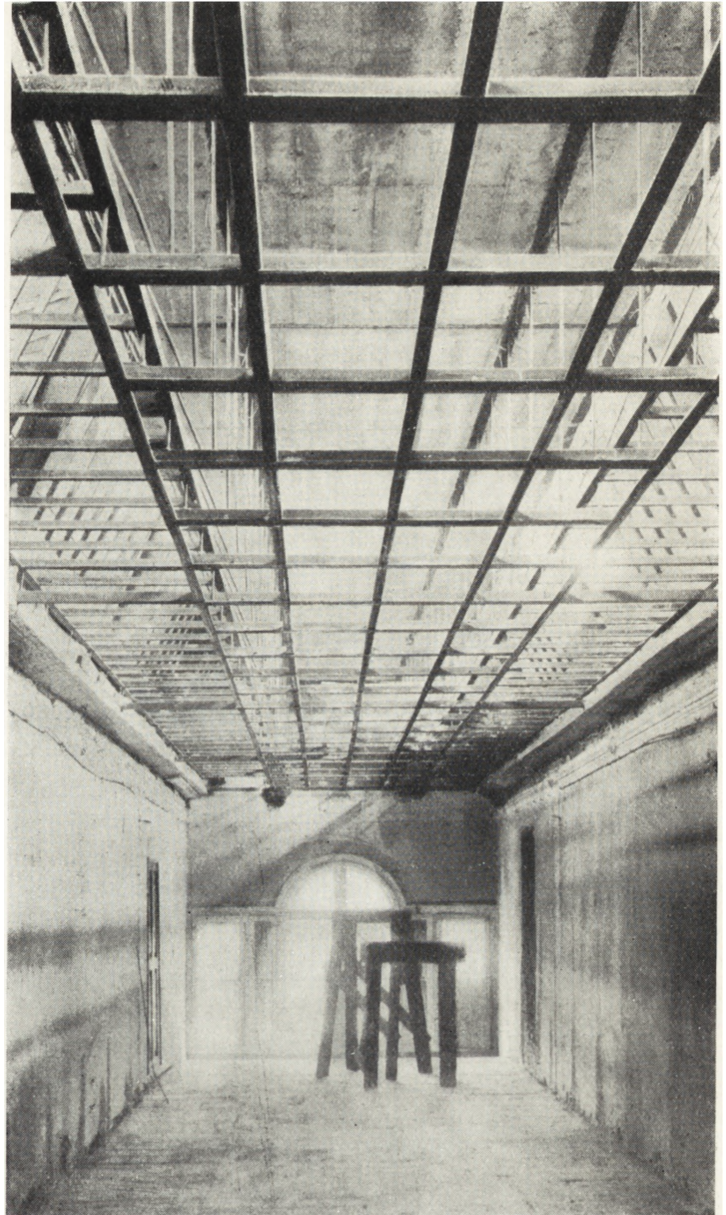
Ryc. 7. Galeria północna, pierwsze piętro, fragment wnętrza z nową konstrukcją stalową świetlików
(fot. Pracownia Konserwacji Zabytków)

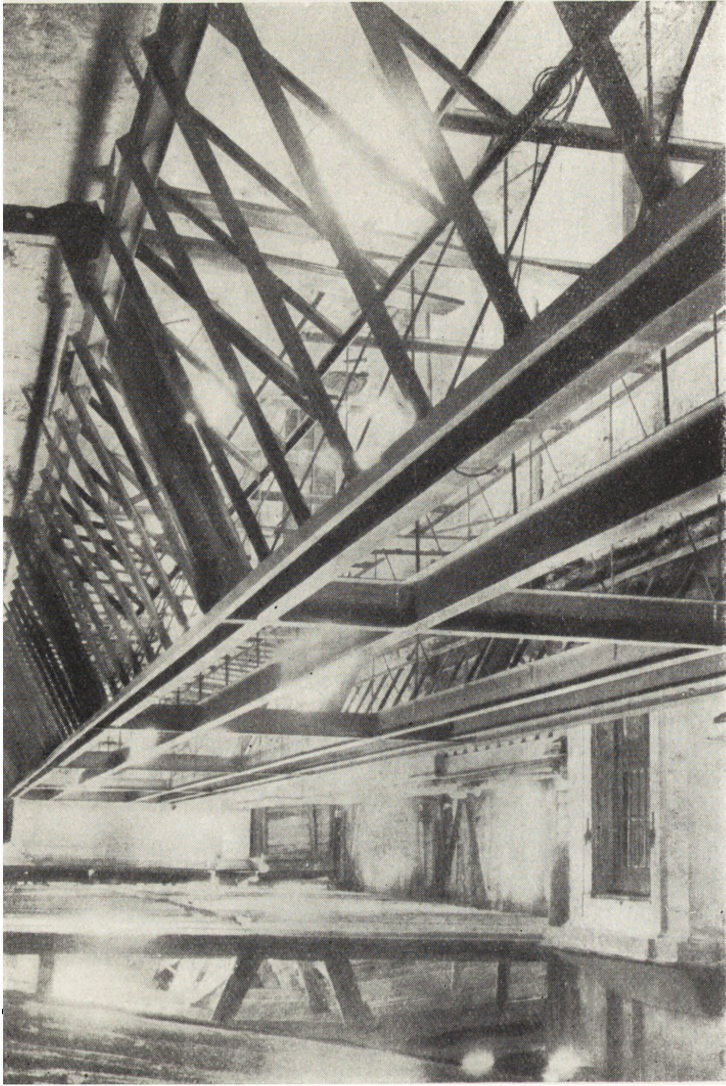
Ryc. 8. Galeria południowa, pierwsze piętro, widok ogólny
stalowej konstrukcji świetlików (fot. PKZ)

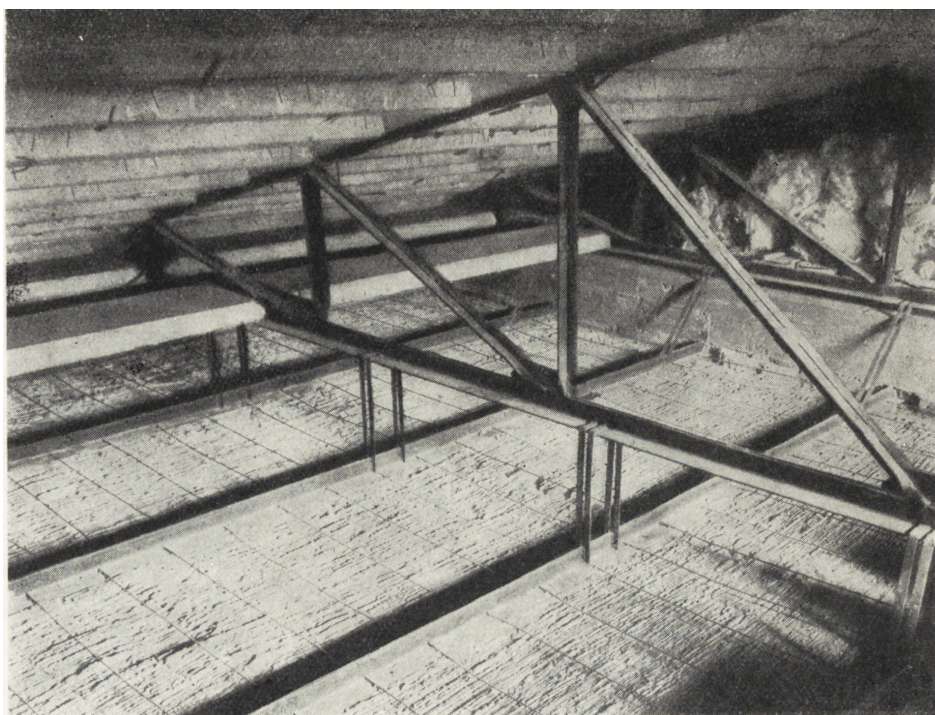
Ryc. 9. Skrzydło południowe, podwieszanie plafonu do wiązarów stalowej konstrukcji dachowej (fot. Pracownia Konserwacji Zabytków)

Podobną metodę zastosowano przy podwieszaniu stropów nad pierwszym piętrzem skrzydła południowego z tą różnicą, że zamiast belek stalowych, opartych na ścianach, zastosowano lekki ruszt z kątowników umocowanych na strzemionach do wiązarów konstrukcji dachowej; na ruszcie rozpięto siatkę i zatopiono w płycie gipsowej podanym wyżej sposobem. W niektórych salach do drewnianych belek, stanowiących powalę, przybite były deski, a dopiero do desek trzcina i tynk ze sztablaturą. Ponieważ deski zachowały się w niezłym stanie, a zachodziła obawa, że oddzielenie ich od tynku spowoduje zniszczenie plafonu, zdecydowano się usunąć jedynie belki powalę, a deski zaimpregnować i podwiesić do stalowych wiązarów dachowych; w tym celu do desek przykręcono śrubami pasy z kątowników i za pomocą odpowiednio zaprojektowanych wieszaków umocowano je do wiązarów dachowych. Drewniany strop kasetonowy w Gabi-

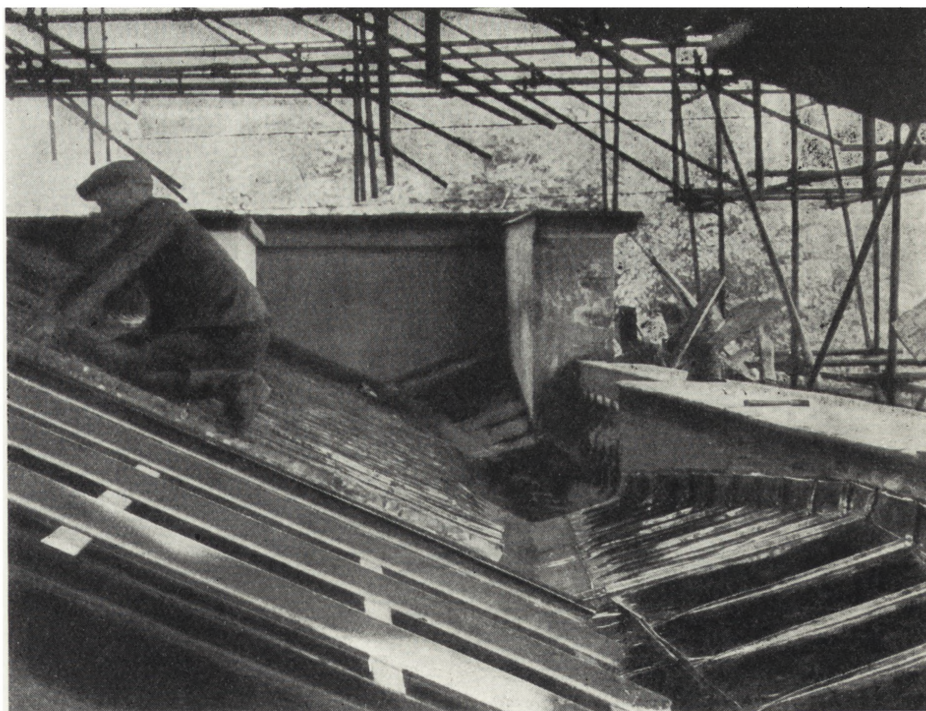
Ryc. 10. Skrzydło południowe, krycie dachu blachą miedzianą na nowej konstrukcji (fot. Pracownia Konserwacji Zabytków)

Dach oszalowano deskami i pokryto blachą miedzianą. Nad drugim piętrzem korpusu głównego konstrukcji dachu nie wymieniono, ponieważ zachowana drewniana więźba, wzmocniona blachownicami w czasie remontu przeprowadzonego w okresie międzywojennym, zachowała się w dobrym stanie. Pokrycie dachu wymieniono na blachę miedzianą, części drewniane zaimpregnowano. W galeriach rozebrano starą drewnianą konstrukcję dachową ze świetlikami i wymieniono na żelbetowo-stalową. Świetliki oszklono, a płytę żelbetową wyłożono klinkierem na asfalcie (ryc. 6, 7, 8). Drewniana konstrukcja hełmów wieżowych została wyremontowana, części zniszczone wymieniono, węzły ciesielskie wzmocniono pasami z bednarki. Całość konstrukcji zaimpregnowano, a pokrycie z blachy miedzianej zostało uzupełnione i wyreperowane. Dekoracja rzeźbiarska hełmów, wykonana w drewnie dębowym, została zdjęta i poddana specjalnym zabiegom konserwatorskim. Dach nad skrzydłem południowym wymieniono całkowicie. Pierwotnie projektowaną konstrukcją żelbetową musiano jednak, ze względu na słabą strukturę murów, zastąpić lżejszą konstrukcją stalową. Zaprojektowano więzary stalowe co 2,70 m wsparte na wieńcach żelbetowych. Przestrzeń między więzarami wypełniono prefabrykowanymi płytami panwiowymi, ułożonymi zarówno na dolnej — poziomej — półce więzara jak i na połączonych dachowych (ryc. 9). Do tak wykonanej konstrukcji podwieszono istniejące zabytkowe stropy nad pierwszym piętrzem. Na płytach panwiowych ułożono deskowanie i wykonano pokrycie blachy miedzianej (rys. 10). Zaprojektowano również uzupełnienie brakującej attyki nad gzymsem w elewacji ogrodowej skrzydła południowego. Dach nad skrzydłem półn. zostanie obecnie wykonany w konstrukcji mieszanej. Połąć północna otrzyma konstrukcję betonową prefabrykowaną, a połąć południowa konstrukcję z belek stalowych ze świetlikami. Ca-

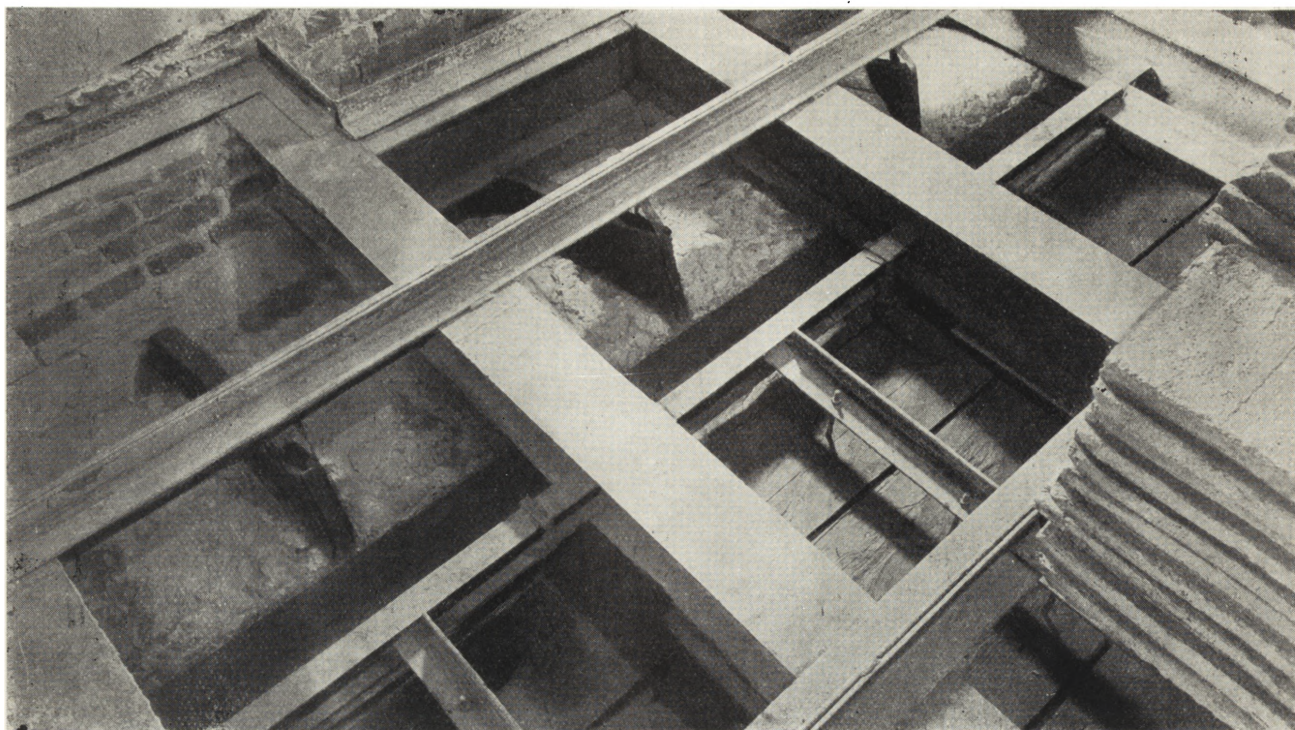
Ryc. 11. Korpus główny, pierwsze piętro, Pokój Chiński, fragment nowej konstrukcji stropowej nad parterem
(fot. Pracownia Konserwacji Zabytków)

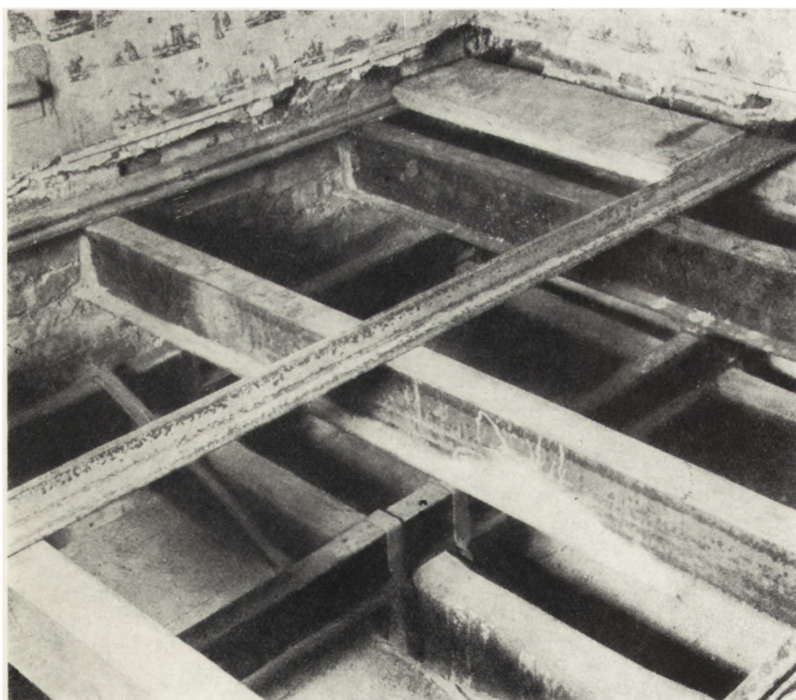
Ryc. 12. Korpus główny, pierwsze piętro, Łazienka Królowej, fragment nowej konstrukcji stropowej nad parterem (widoczne podwieszenie do konstrukcji stalowej starej konstrukcji drewnianej)
(fot. PKZ)

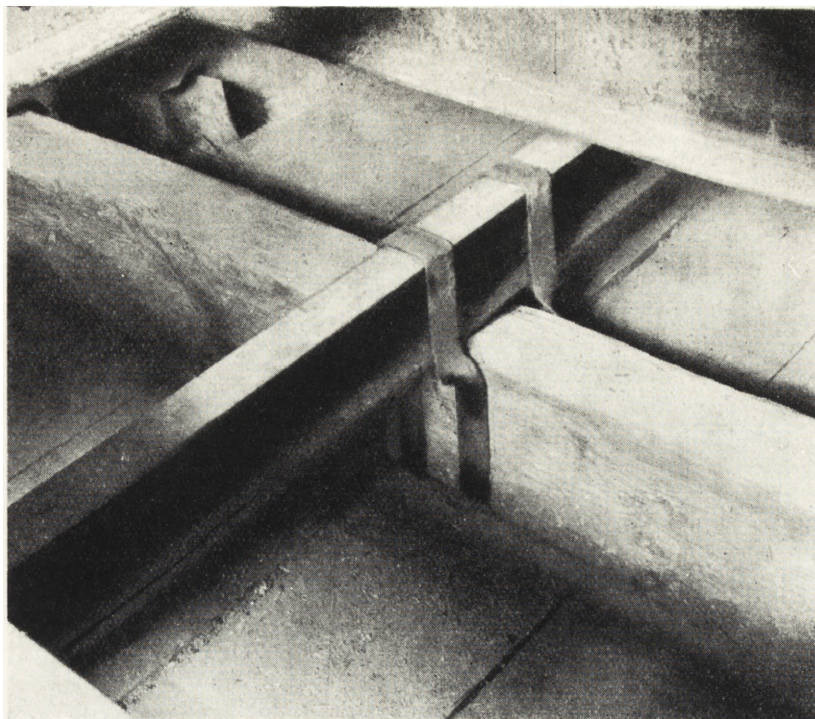
Ryc. 13. Korpus główny, pierwsze piętro, Łazienka Królowej, fragment podwieszenia starej konstrukcji drewnianej do nowej, stalowej (fot. PKZ)

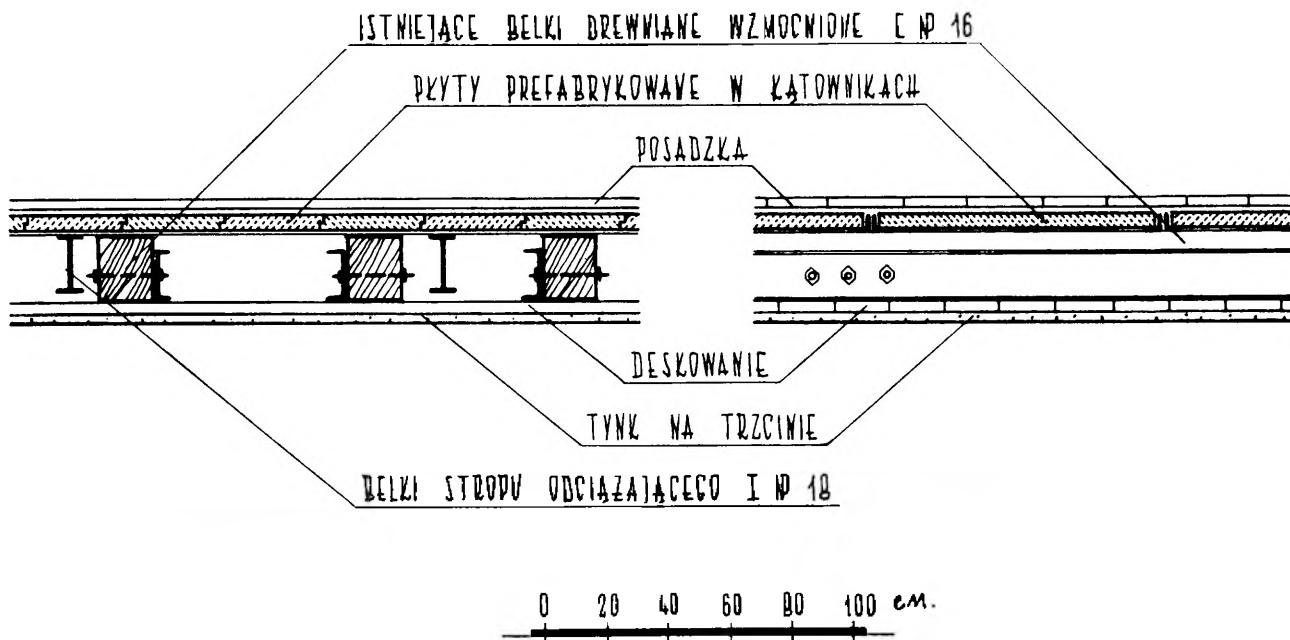
Ryc. 14. Wzmocnienie istniejących belek drewnianych i wykonanie stropu odciążającego na dźwigarach stalowych

niecie Chińskim zaimpregnowano i podwieszono w całości. W Białej Sali zachowano jedynie gzyms, a cały gładki plafon wycięto wraz ze zniszczonym deskowaniem i wykonano ponownie na siatce podwieszanej do wiązarów dachowych. W salach parterowych skrzydła południowego stare drewniane stropy usunięto całkowicie i wykonano nowe typu Kleina, które następnie otynkowano; wykonano gzymsy ciągnięte o profilach zgodnych z inwentaryzacją i wstawiono rozety wycięte ze starych plafonów. Wszystkie stropy nad piętrzem ocieplono od strony poddasza matami z waty szklanej. Na podstawie doświadczeń zdobytych w czasie konserwacji stropów w korpusie głównym i skrzydle południowym będą prowadzone obecnie podobne roboty w skrzydle północnym (ryc. 14, 15, 16, 17, 18).

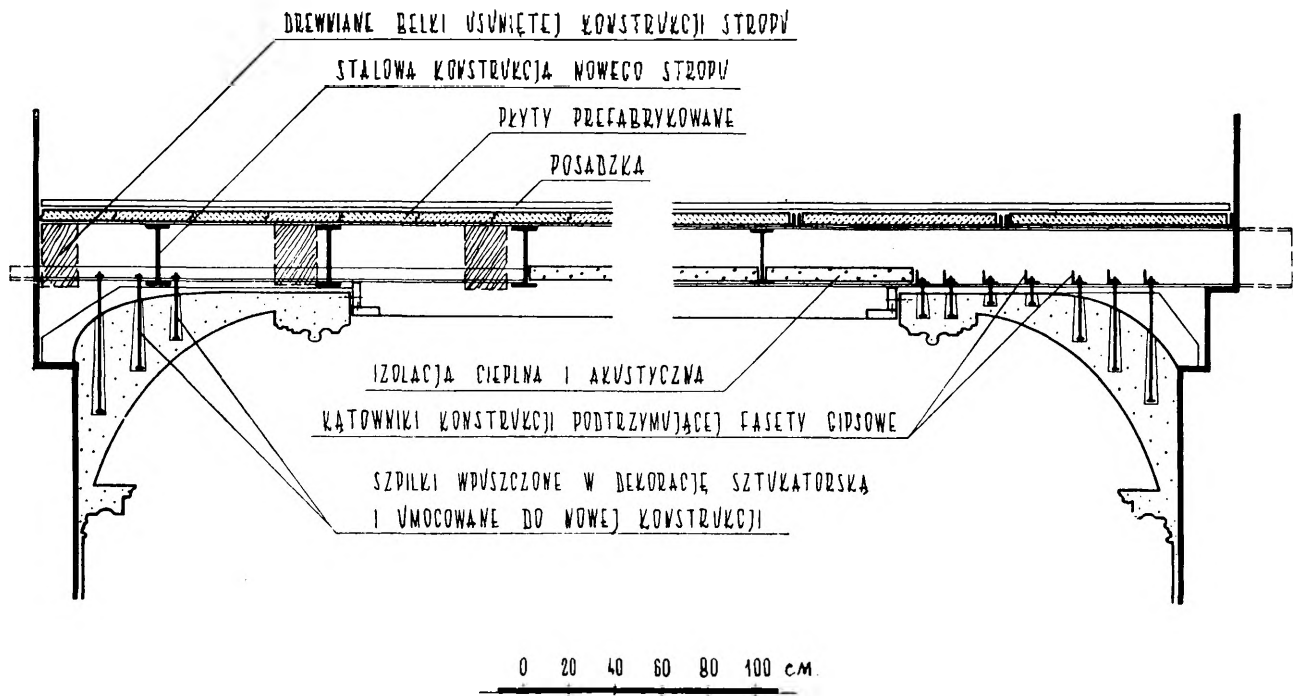
Ryc. 15. Usunięcie zniszczonej konstrukcji drewnianej i podwieszenie bogatej dekoracji sztukatorskiej do nowej konstrukcji stalowej

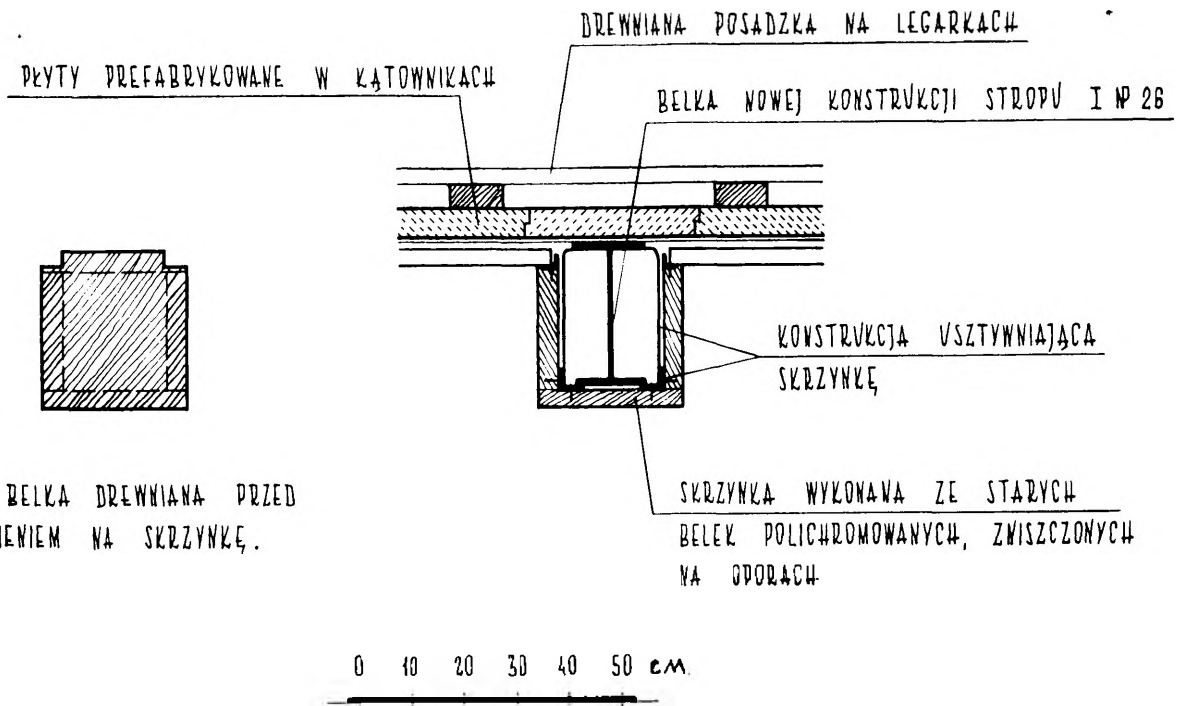
Ryc. 16. Sposób podwieszania do belek stalowych drewnianych skrzynek, wykonanych ze starych belek stropowych o zachowanych elementach polichromii

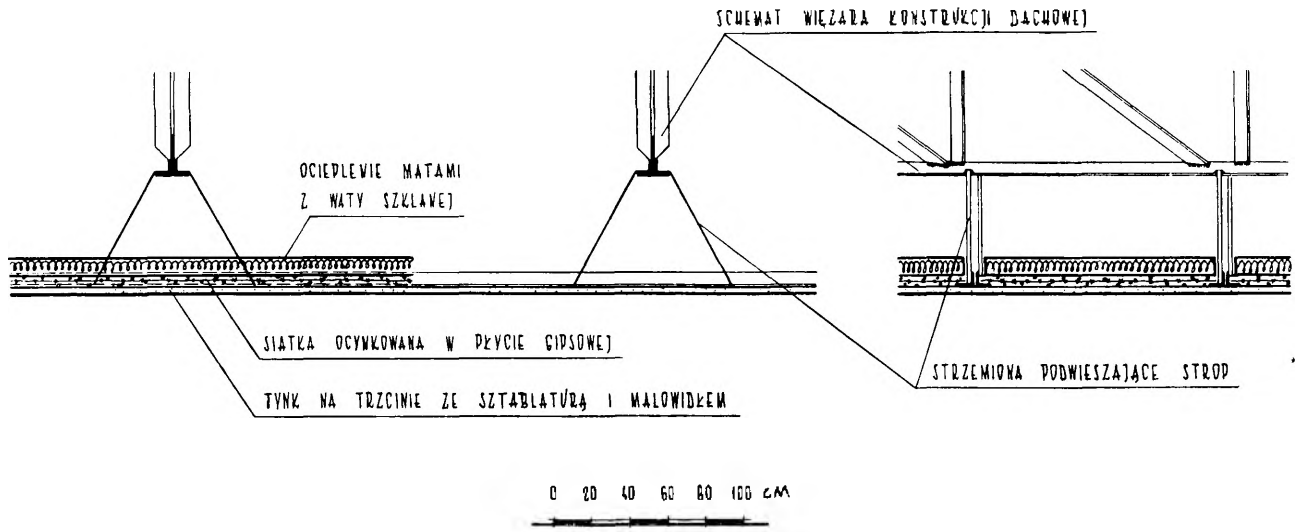
Ryc. 17. Podwieszenie plafonów malowanych na sztablaturze do więzarów stalowej konstrukcji dachowej po usunięciu zniszczonej powały

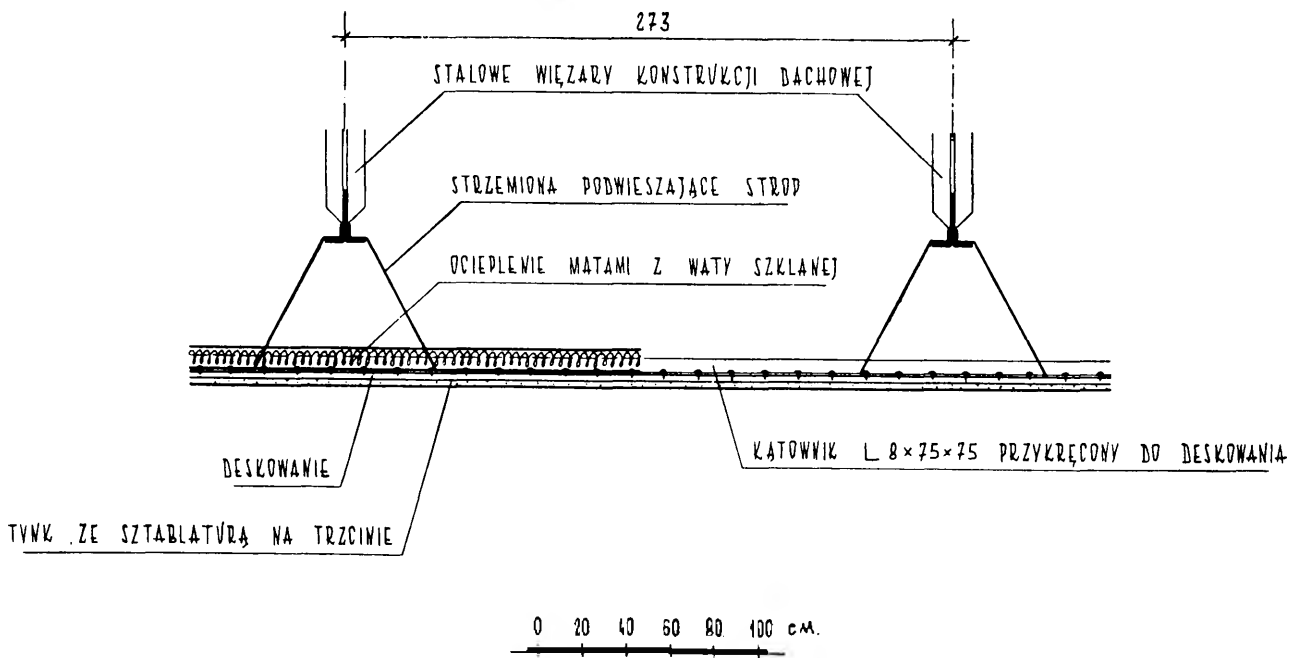
Ryc. 18. Podwieszenie malowanych plafonów odciętych wraz z deskowaniem podsufitki od zniszczonych belek stropowych i umocowanie ich za pośrednictwem rusztu stalowego do więzarów dachowych
