Teresa Ciach, Barbara Penkalowa

Zagadnienie konserwacji romańskiego portalu kościoła św. Marii Magdaleny we Wrocławiu

Ochrona Zabytków 18/3 (70), 22-28

1965

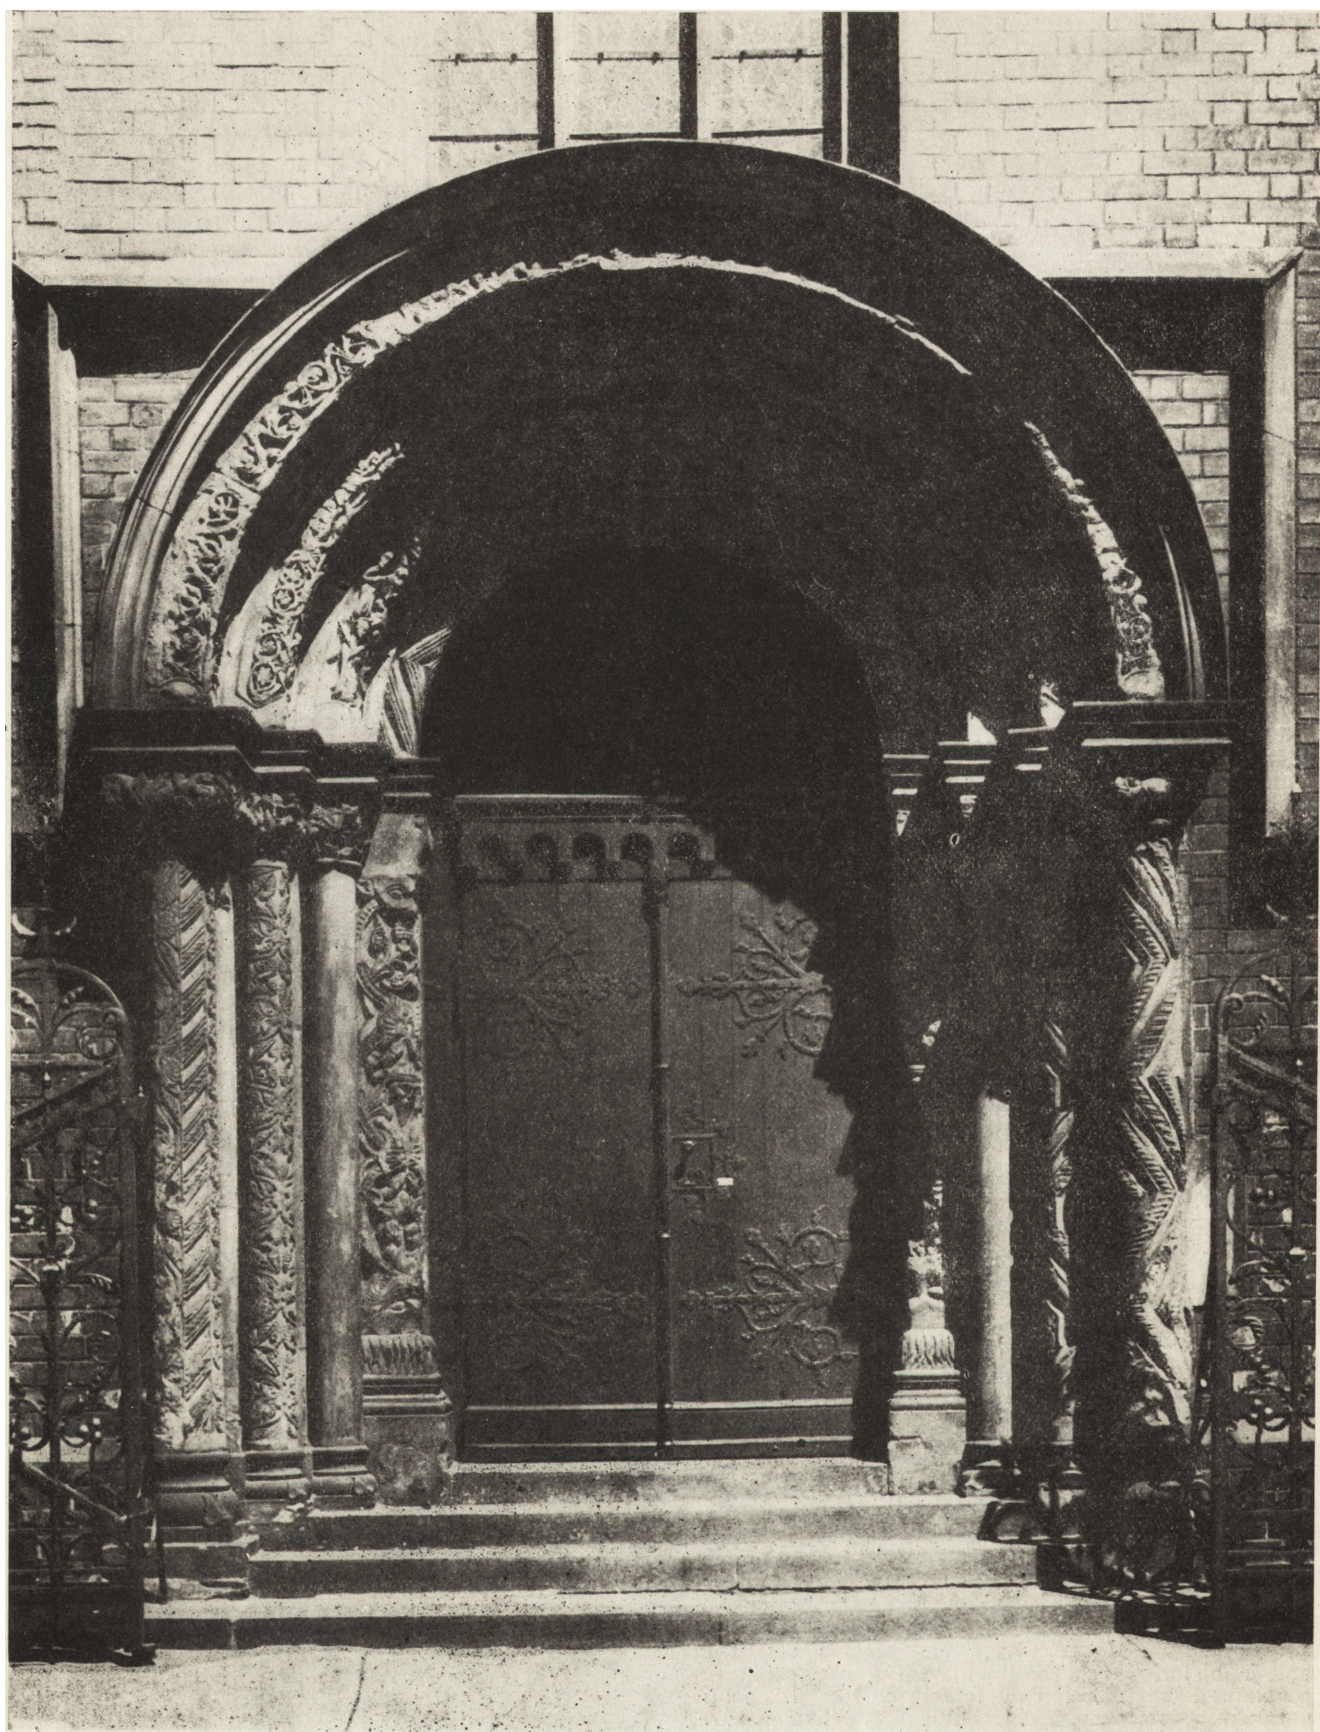
1. Wrocław. Kościół św. Marii Magdaleny — portal romański pochodzący z opactwa benedyktyńskiego w Olbinie koło Wrocławia (Fot. Z. Świechowski)
1. Wrocław. Église Sainte-Madeleine — portail roman provenant de l'abbaye bénédictine d'Olbin près de Wrocław

W nowej sytuacji zaznaczyły się trzy kierunki niszczeń. Górna część portalu była niszczone na skutek opadów atmosferycznych (deszcz, śnieg, lód), które spowodowały zniszczenie zewnętrznego pasa archiwolty, impostów i uszkodzenie wschodniej głowicy zewnętrznej.

Równie intensywnie występowało działanie wody gruntowej infiltrującej z podłoża, która zniszczyła bazy kolumn i częściowo uszkodziła ich trzony. Działanie niszczące wilgoci przenikającej do portalu z murów kościoła nie było zbyt duże. Mury kościoła, wykonane z cegły o prawdopodobnie większej porowatości niż piaskowiec użyty do wykonania portalu, mogły swobodnie respirować i wydalać nadmiar wilgoci.

Całkowita zmiana warunków nastąpiła po r. 1890, kiedy to kościół został oblicowany cegłą klinkierową nie przepuszczającą wilgoci, a na skutek czego portal przejął funkcję odprowadzania wody z murów kościoła. Sytuację pogorszył fakt umieszczenia portalu na nasłonecznionej ścianie południowej kościoła, gdzie odparowywanie wilgoci jest najintensywniejsze. W czasie renowacji portalu wymieniono bazy kolumn, zewnętrzny pas archiwolty, imposty, dwa trzony kolumn i uzupełniono zniszczenia⁵. Zewnętrzny pas archiwolty pokryto blachą, co zmniejszało częściowo działanie wód atmosferycznych. Do robót konserwatorskich użyto piaskowca kwarcowego drobnoziarnistego o spoiwie krzemionkowo-ilastym, barwy jasno szarej, różniącego się w sensie pozytywnym właściwościami od piaskowca użytego do wykucia portalu z Ołbina.

Obecnie główną przyczyną zniszczenia stały się masy wody odprowadzanej przez portal z murów kościoła, która działając ługująco osłabiła strukturę kamienia. Również woda infiltrująca z podłoża z biegiem czasu, w miarę uprzemysławiania miasta, ulegała zwiększonemu zakwaszeniu kwasem węglowym i siarkowym. Czynniki te powodowały niszczenie materiału kamiennego szczególnie w elementach autentycznych (ze względu na rodzaj piaskowca), głównie w jego warstwie powierzchniowej. Skłoniło to konserwatorów niemieckich do przeprowadzenia w latach 1912 i 1934 chemicznego zabezpieczenia zniszczonych partii portalu przy zastosowaniu wosku, parafiny, a później fluatów i mleczka cementowego. Uzyskano daleko idące uszczelnienie powierzchni kamienia, które okazało się w skutkach katastrofalne, powodując znaczne przyspieszenie procesów niszczenia.

Wszystkie dotychczasowe propozycje dotyczące konserwacji portalu wskazują zgodnie na konieczność odcięcia portalu od dopływu wody infiltrującej z podłoża, przesiąkającej z murów kościoła i pochodzącej z opadów atmosferycznych¹¹. Można by to osiągnąć przez wykonanie odpowiednich izolacji pionowych i poziomych, nakrycie portalu daszkiem lub nawet zainstalowanie gabloty zabezpieczającej portal od strony zewnętrznej. Jednocześnie jednak należałoby usunąć cegłę klinkierową z dużej części ściany, aby zapewnić murom kościoła właściwą respirację. Założenie bowiem sączków odwadniających w pobliżu portalu okazało się niewystarczające. Tego rodzaju prace izolacyjne są trudne pod względem technicznym i zachodzi obawa, że w czasie ich wykonywania portal może ulec uszkodzeniu. W efekcie odizolowania portalu można byłoby uzyskać całkowite zahamowanie procesów niszczenia lub bardzo daleko idące ich zwolnienie, co pozwoliłoby na pozostawienie portalu na miejscu.

Bardziej radykalnym rozwiązaniem wydaje się przeniesienie portalu do muzeum. Wyjęcie portalu z obecnego miejsca związane jest z jego rozebraniem, transportem i ponownym montażem, co niewątpliwie naraziłoby poszczególne elementy na uszkodzenie. Operacja przeniesienia portalu do muzeum stworzyłaby jednak bardzo korzystne warunki do jego rekonstrukcji i konserwacji. Trwałość portalu w warunkach muzealnych byłaby nieograniczona, co w odniesieniu do tak cennego zabytku, jakim jest portal z Ołbina stanowi poważny argument za jego przeniesieniem.

Decyzja jest oczywiście bardzo trudna, gdyż w obydwóch przypadkach istnieje duże ryzyko i niełatwo jest przewidzieć jakiego rodzaju uszkodzenia mogą powstać. W żadnym jednak razie nie można pozostawić portalu w stanie obecnym, gdyż prowadzi to nieuchronnie do jego szybkiego zniszczenia.

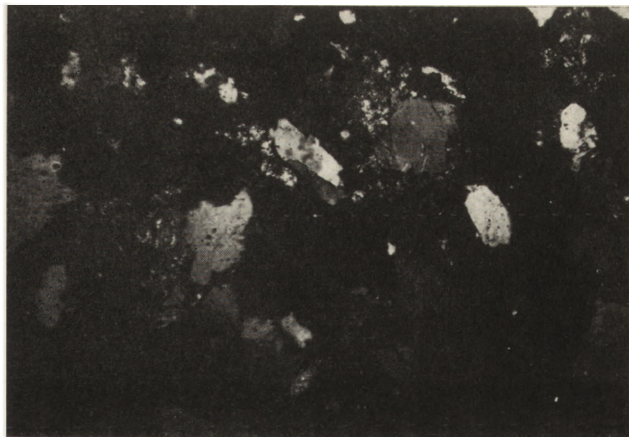
Jak wykazały badania⁹, piaskowce arkozowe o spoiwie wapienno-krzemionkowym składają się z ziarn kwarcu, skaleni i niewielkich ilości minerałów ciemnych zawierających żelazo (il. 2). Spoiwo wapienne występuje w dość dużych agregatach kalcytu i stanowi około 15% objętości skały. Krzemionka występuje głównie w postaci chalcedonu, tworząc często włókna ułożone promieniście. Z wymienionych minerałów kwarc, stanowiący główny składnik piaskowców, nie podlega procesom wietrzenia. Skalenie ulegają przeobrażeniom na skutek procesów kaolinizacji. W próbkach z portalu proces wietrzenia skaleni jest w stadium początkowym. Minerale zawierające żelazo, wietrzejąc uwadniają się, co powoduje powstawanie rdzawego lub żółtawego zabarwienia skały. Spoiwo wapienne nie jest trwałe i przy dostatecznym przepływie wód zakwaszonych przechodzi do roztworu i może być wylugowane ze skały. Spoiwo krzemionkowe, szczególnie w postaci chalcedonu jest znacznie trwalsze i odporniejsze na działanie ługujące, więc zwłaszcza w obecności spoiwa słabszego pozostaje na miejscu. Wylugowanie chociażby częściowe jednego ze

składników spoiwa powoduje powstawanie kanałów, którymi roztwory wodne mogą swobodnie cyrkulować w skale. Kierunek kanałów zależy od kierunku przepływającej wody. W badanych próbkach zaobserwowano obecność kanałów rozszerzających się ku powierzchni zewnętrznej i do niej prostopadłych, tworzących często w warstewce patyny wyloty w formie kraterów.

2. Zdjęcie mikroskopowe piaskowca arkozowego o spoiwie krzemionkowo-wapiennym pochodzącego z elementu autentycznego portalu. Powiększenie 90 X

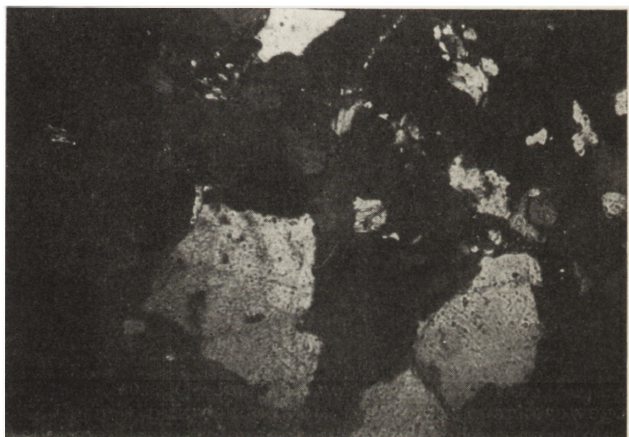
Piaskowce arkozowe o spoiwie ilasto-krzemionkowym różnią się od omówionych poprzednio rodzajem spoiwa i większą zawartością uwodnionych tlenków żelaza (il. 3). Piaskowce te ulegają niszczeniu na skutek wynoszenia przez wodę drobnutkich agregatów substancji ilastych, jak również rozpuszczania w kwaśnych roztworach wodnych zawartego w nich kalcytu i uwodnionych tlenków żelaza. W próbkach tego piaskowca zaobserwowano także obecność kanałów powstałych w procesach wietrzenia. Piaskowce kwarcowe o spoiwie ilasto-krzemionkowym wietrzeją w podobny sposób.

3. Zdjęcie mikroskopowe piaskowca arkozowego o spoiwie ilasto-krzemionkowym pochodzącego z elementu autentycznego portalu. Powiększenie 90 X

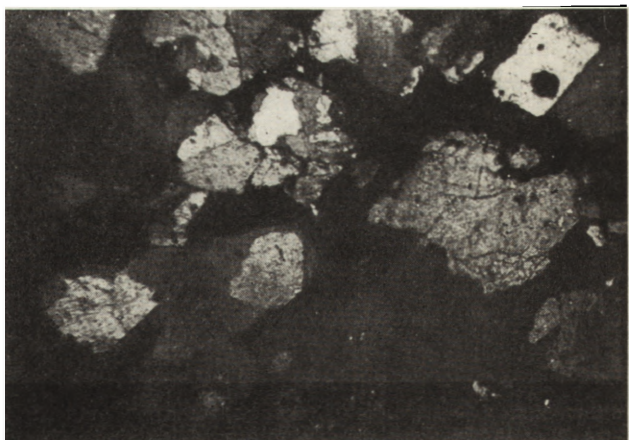
4. Zdjęcie mikroskopowe piaskowca kwarcowego o spoiwie ilasto-krzemionkowym pochodzącego z autentycznego portalu. Powiększenie 90 X

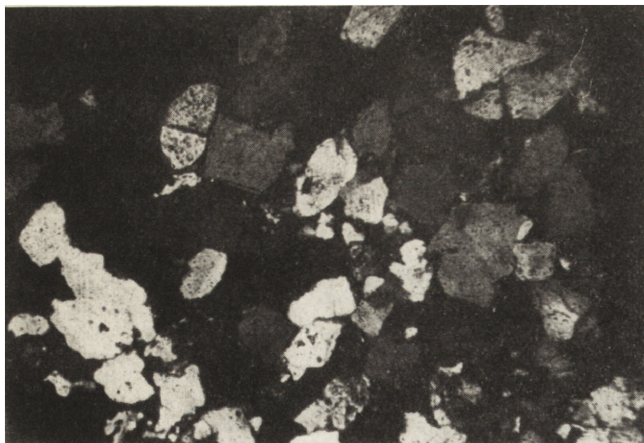
Piaskowce kwarcowe o spoiwie krzemionkowo-ilastym mają barwę jasnoszarą, gdyż skała jest prawie wolna od żelaza i zawiera tylko bardzo niewielką ilość drobnutkich ziarenek minerałów ciemnych. Spoiwo krzemionkowe występuje w postaci opalu i słabo przekrystalizowanych agregatów chalcedonu (il. 4). Wietrzenie tego rodzaju piaskowców następuje na skutek wynoszenia spoiwa ilastego i atakowania w atmosferze miasta spoiwa krzemionkowego, występującego w postaci opalu. Obserwacje optyczne badanych próbek wykazały, że znajdująca się bezpośrednio pod patyną warstewka piaskowca wykazuje dość znaczne wylugowanie spoiwa (il. 5).

5. Zdjęcie mikroskopowe piaskowca kwarcowego o spoiwie krzemionkowo-ilastym pochodzącego z nowo odrobionego elementu portalu. Powiększenie 90 X

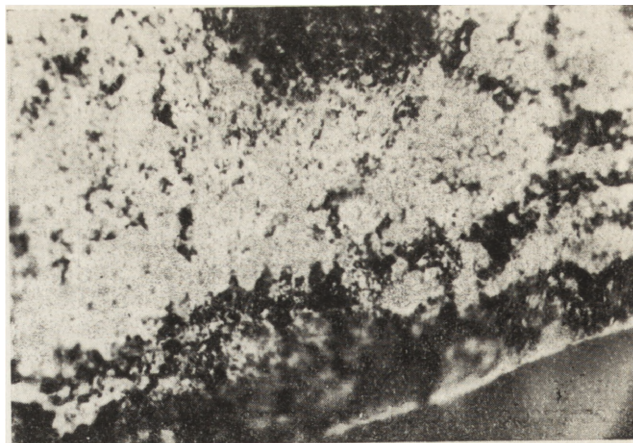
7. Granica między piaskowcem a warstewką zaczynu cementowego z widocznym pod nią pasem największego zniszczenia. Próba pobrana z drugiej archiwolty zewnętrznej

Szczegółowe badania optyczne wykazały, że rozkład stref niszczenia w badanych próbkach piaskowców arkozowych jest następujący. Warstewki z zaczynu cementowego wykazują dość dużą zwięzłość, jednakże na ich powierzchni występują miejscami ubytki i wgłębienia w formie kraterów prowadzących w głąb kamienia. Bezpośrednio pod warstewką cementową

znajduje się, ściśle do niej przylegająca, cienka warstewka utworzona z pojedynczych ziarn kwarcu, słabo związanych z podłożem. Pod nią występuje dochodząca do 0,5 cm strefa największych zniszczeń, w której poszczególne ziarna kwarcu są tylko niewielką częścią powierzchni związane między sobą i z głębszymi warstwami kamienia, tworząc rodzaj szkieletu. Puste przestrzenie między ziarnami kwarcu były kiedyś wypełnione spoiwem, które z czasem zostało wylugowane. Tam, gdzie jeszcze zachowało się spoiwo, głównie krzemionkowe, ziarna kwarcu są ze sobą powiązane. Pod strefą największego zniszczenia występuje stopniowe zwiększanie się ilości spoiwa. Powstałe ubytki tworzą rodzaj kanałów, które biegną prostopadle do zewnętrznej powierzchni. W większości przypadków kanały te nie są z sobą powiązane. Obserwacje kanałów na odcinku kilku centymetrów pozwoliły stwierdzić, że średnice ich zwięzają się w głąb kamienia. Część z nich dochodzi tylko do strefy największego zniszczenia, część zaś z nich kieruje się do powierzchni i wychodzi na zewnątrz w formie kraterów (il. il. 6, 7).

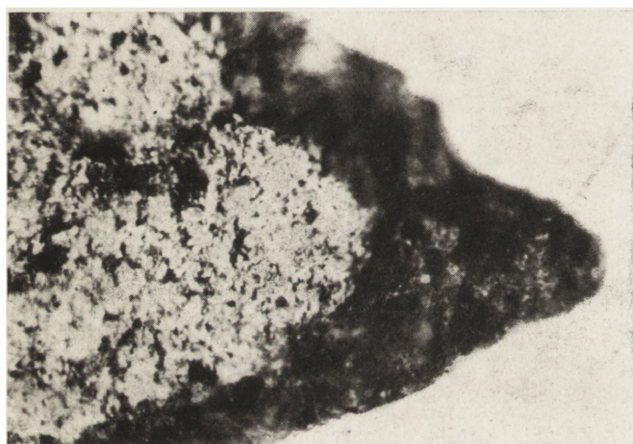
6. Granica między piaskowcem a warstewką zaczynu cementowego i wylugowany kanał odpływowy. Próbką pobrana z drugiej archiwolty zewnętrznej
