Z problematyki konserwacji budowli szkieletowych : XVIII-wieczny dom w Złotowie

Ochrona Zabytków 19/1 (72), 32-54

1966

Z PROBLEMATYKI KONSERWACJI BUDOWLI SZKIELETOWYCH XVIII-WIECZNY DOM W ZŁOTOWIE

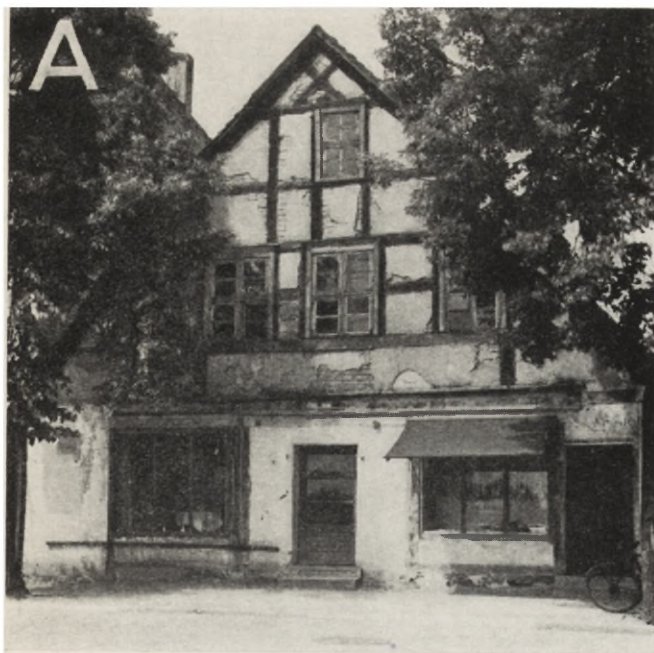
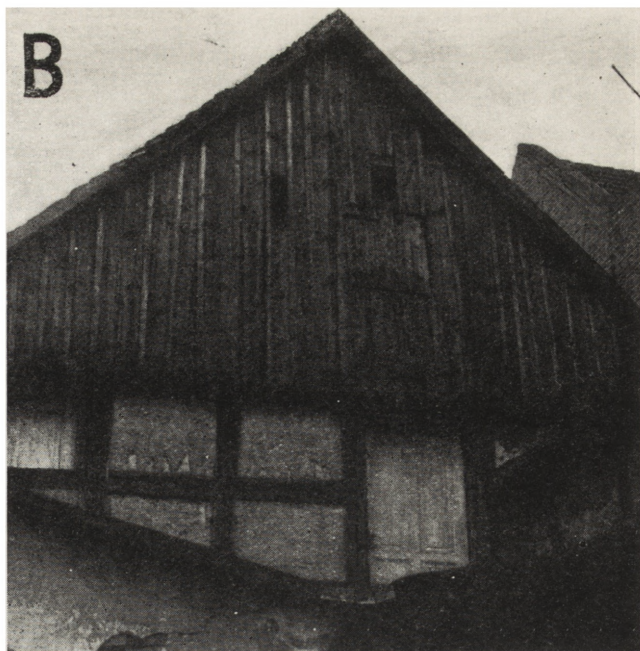
1. Złotów. Dom przy ul. Wojska Polskiego 2a. Stan przed przystąpieniem do robót konserwatorskich, rok 1962. A — elewacja frontowa, B — elewacja tylna częściowo przestronięta późniejszą dobudówką (fot. F. Lachowicz — A; F. Dzierżanowski PKZ Warszawa — B)

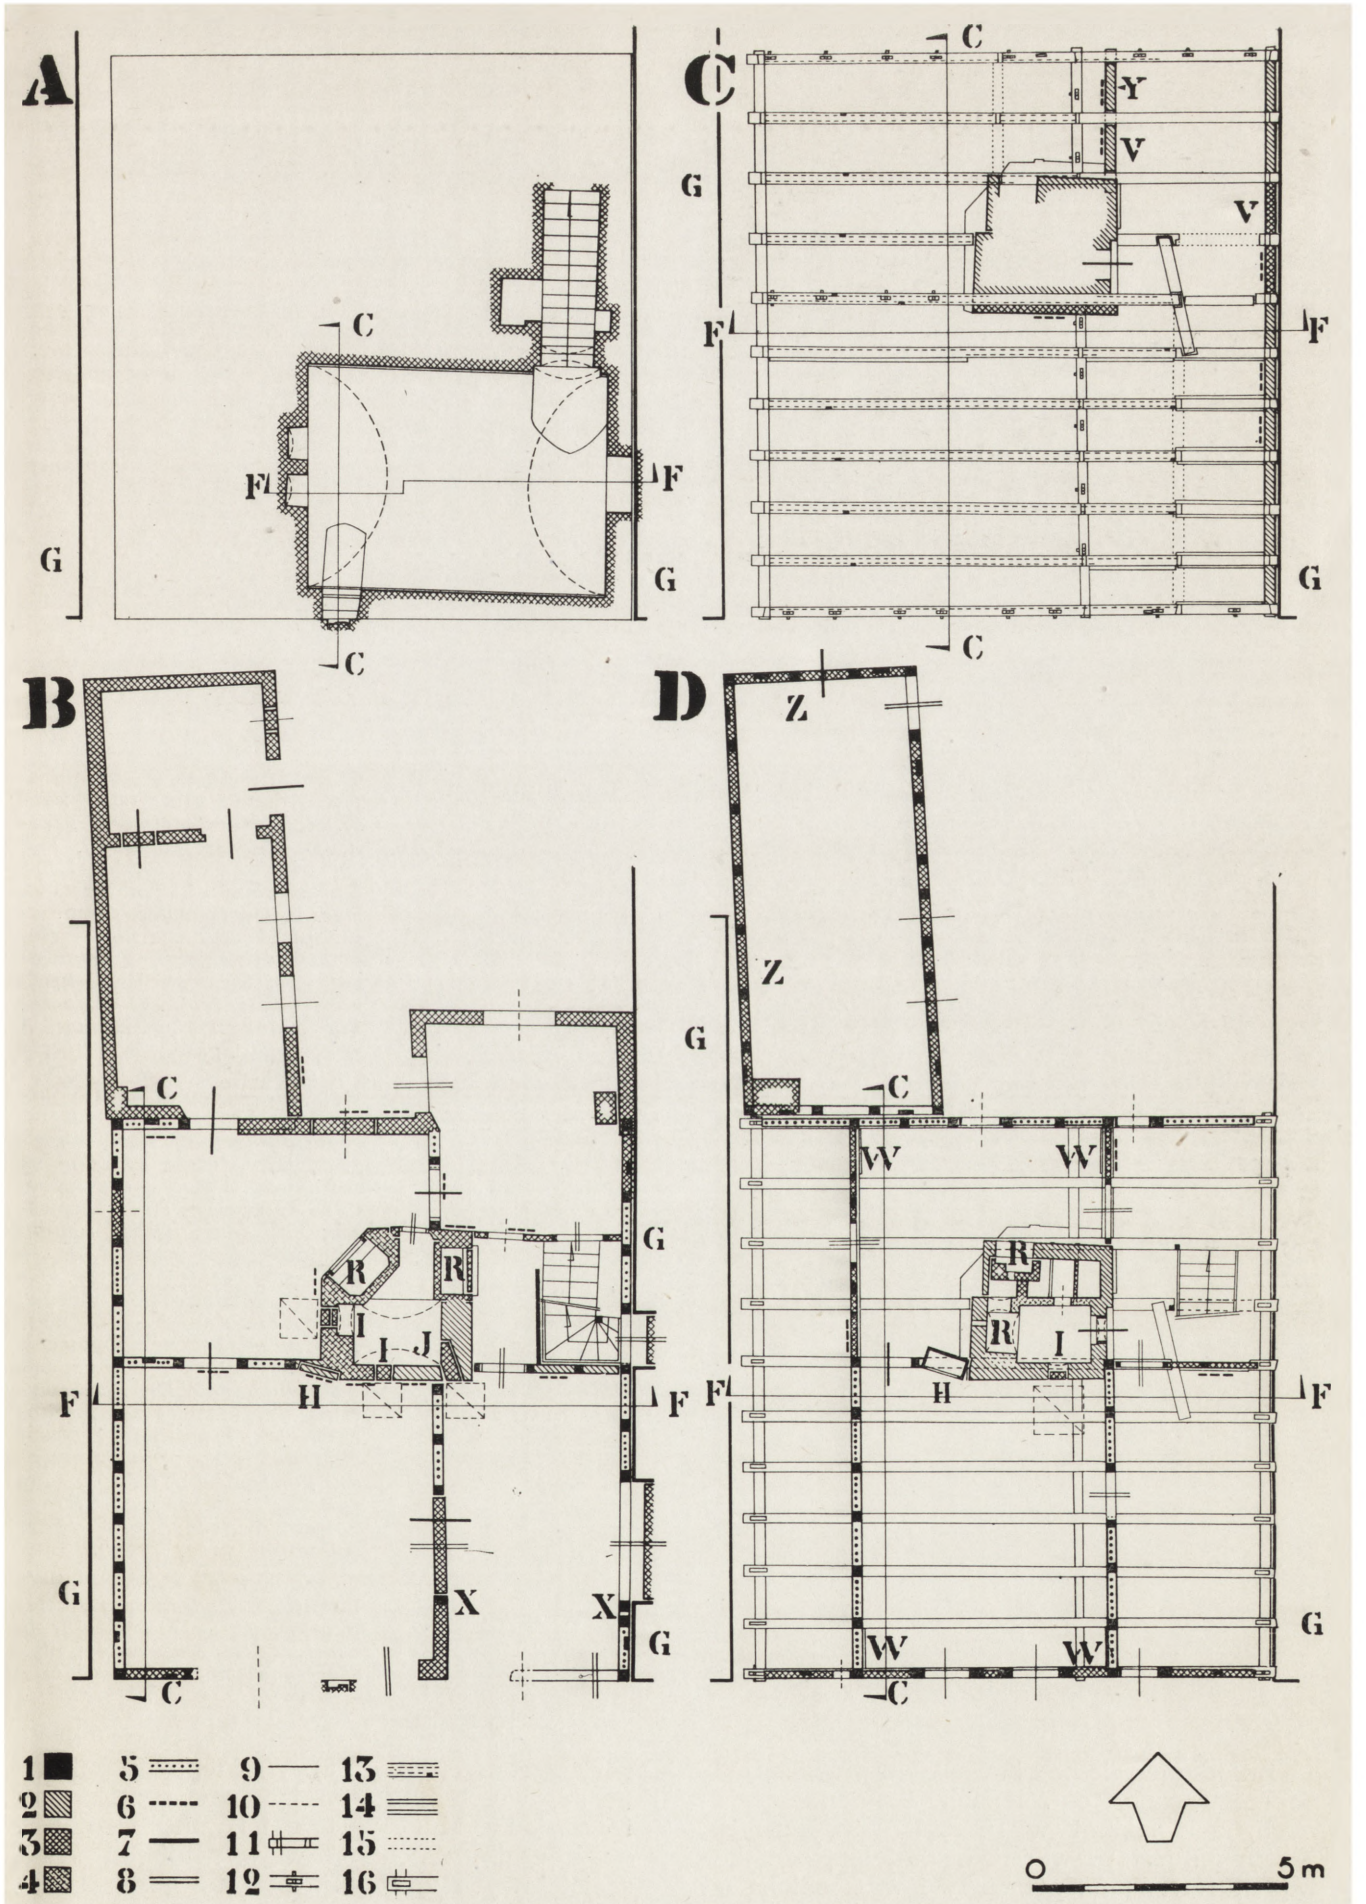
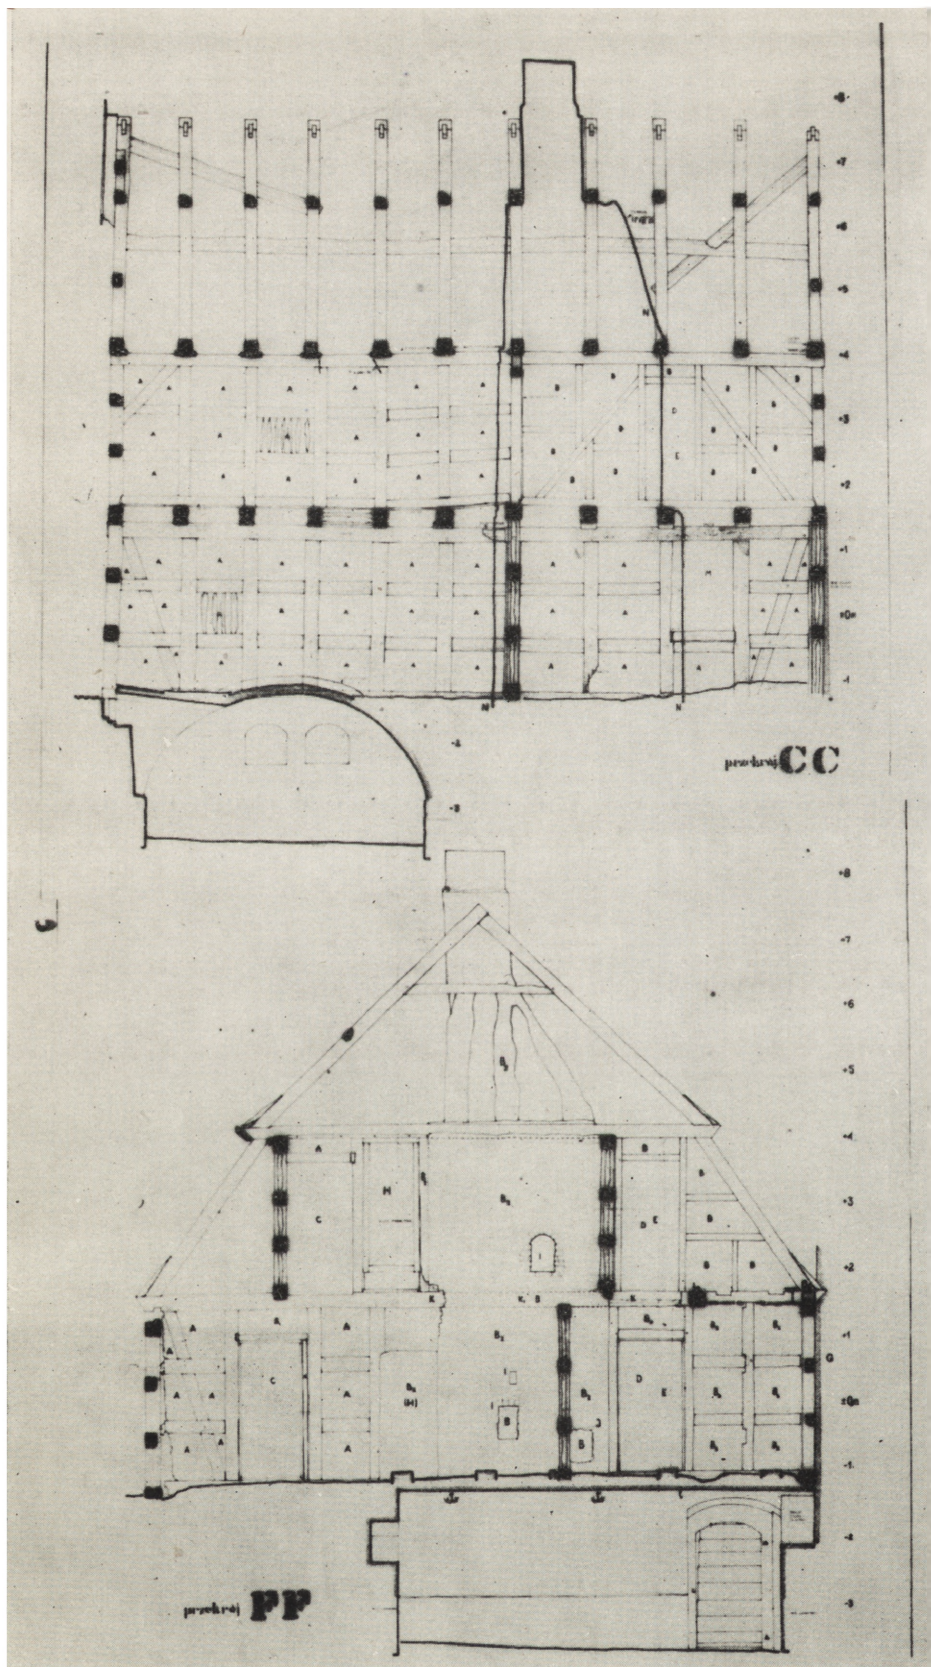
5. Prace badawcze i pomiarowe. Analiza materiału, konstrukcji i nawarstwień. Przekroje: C-C — podłużny, F-F — poprzeczny. Skala 1:100. Opracowanie i pomiar aut. Rys. P. Gartkiewicz. Oznaczenia przekroju: czarno — elementy drewniane, kreskowanie — ściana gliniana, kratka — mur ceglany. Oznaczenia widoku: wypełnienia: A — brusy z gliną, B — cegła maszynowa na zapr. cem.-wap., B₁ — cegła ręcznie formowana na zapr. wap., B₂ — cegła gliniana na zapr. piask.-glin., B₃ — cegła gliniana na zapr. wap. Otwory drzwiowe: C — pierwotne, D — późniejsze; E — nowsze ścianki działowe, G — sąsiad, H — pierwotne szafy ścienne. Otwory paleniskowe pieców: I — pierwotne, J — późniejsze; K — belka stropowa z wrębem na brusy zamurowana na odcinku K₁, L — wymian przy pierwotnych schodach, M — późniejszy otwór okienny, N — prófil przewodu kominowego nałożony na rysunek przekrojowy. Kropkowaniem oznaczono partie zniszczone przez grzyb.

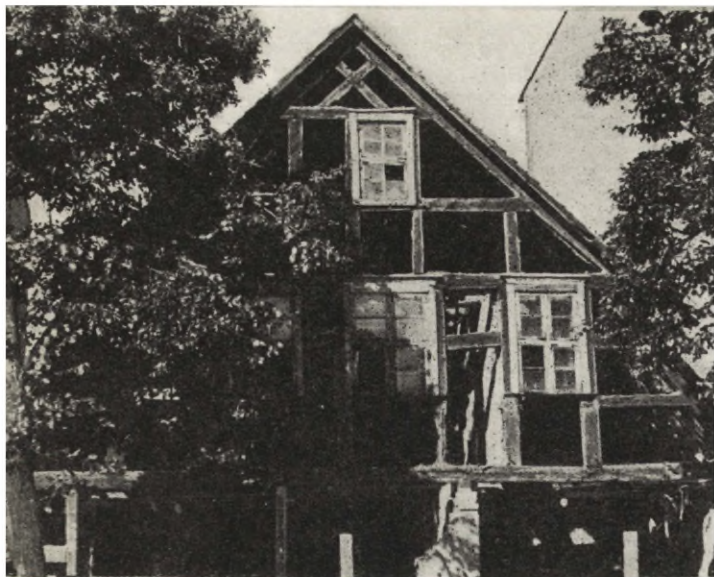
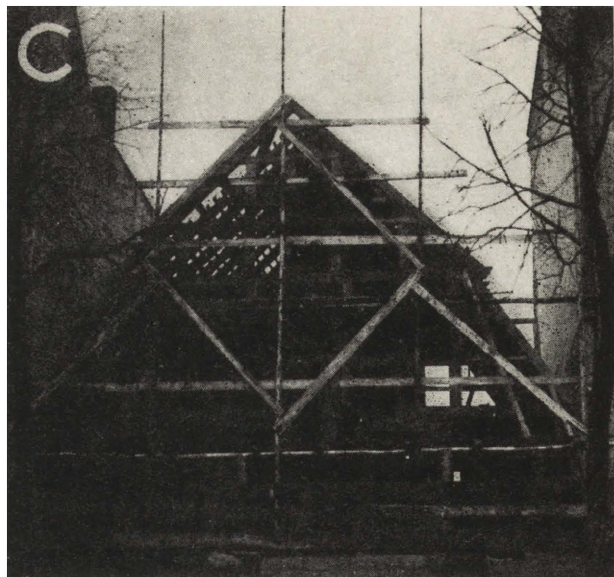
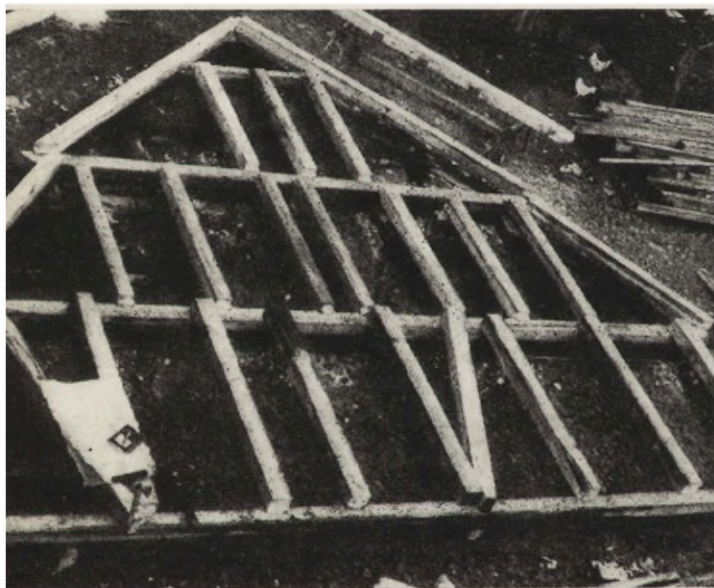
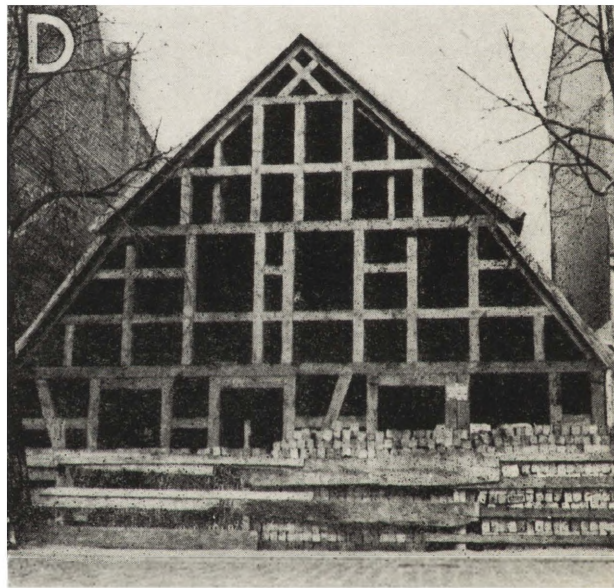
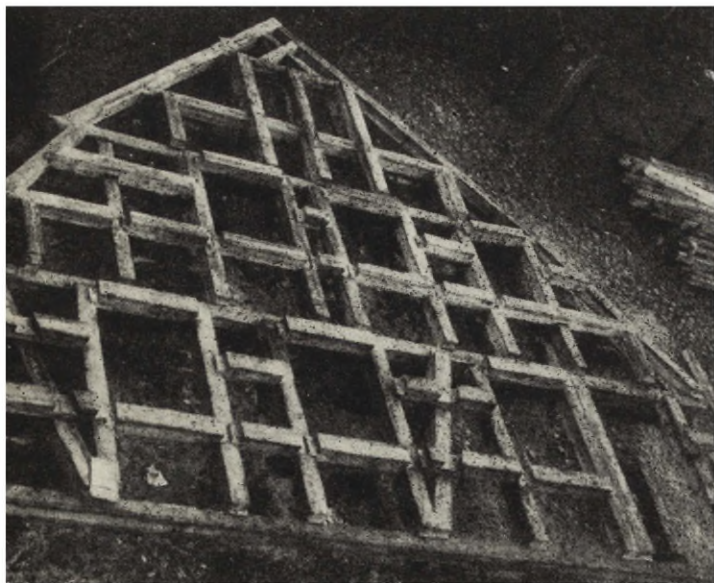
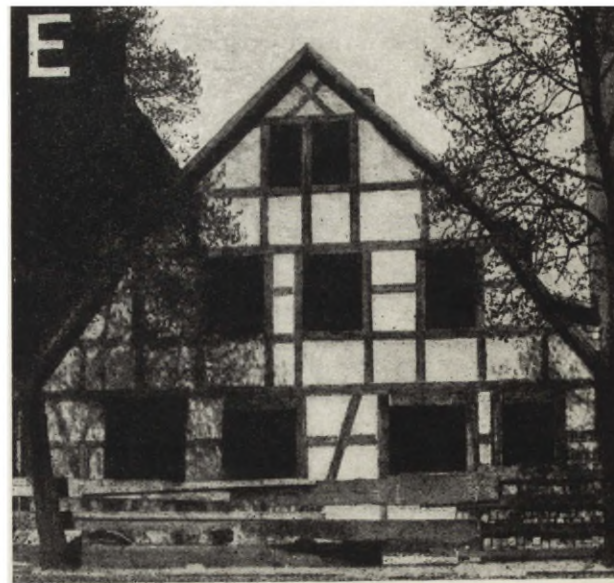
7. Elewacja frontowa. Etapy prac konserwatorskich. A — rozbiórka ściany murowanej parteru po usunięciu ceglanych wypełnień szkieletu, maj—czerwiec 1964; B₁ — odwiązanie szkieletu elewacji na podkładzie starych elementów, etap I — pasowanie słupów, lipiec 1964; B₂ — etap II, pasowanie rygli, sierpień 1964; C — montaż nowego szkieletu, wrzesień 1964; D — nowy szkielet elewacji, październik 1964; E — stan surowy po wykonaniu wypełnień, maj 1965 (fot. P. Gartkiewicz)

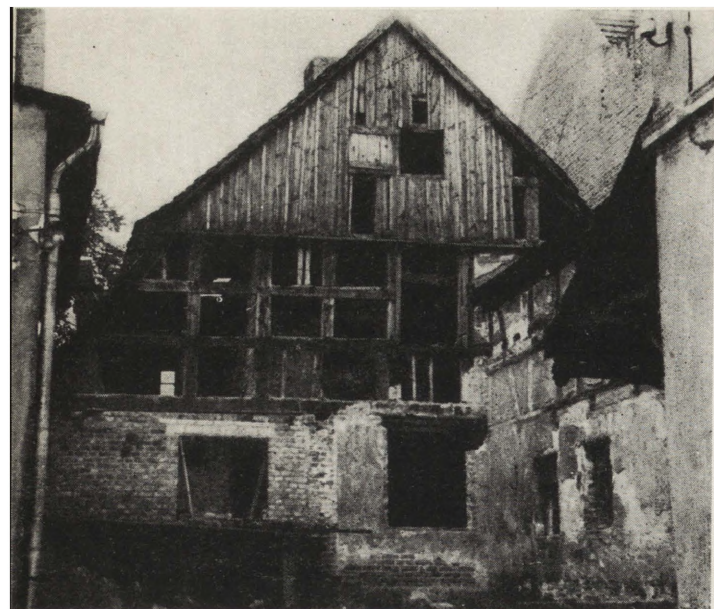
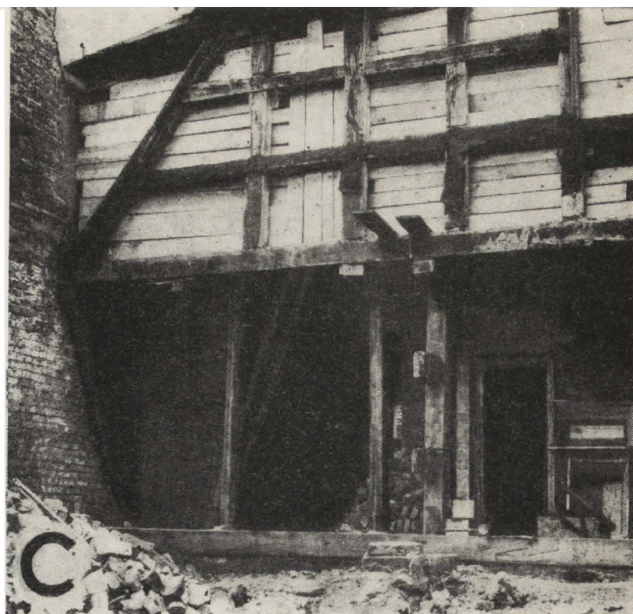
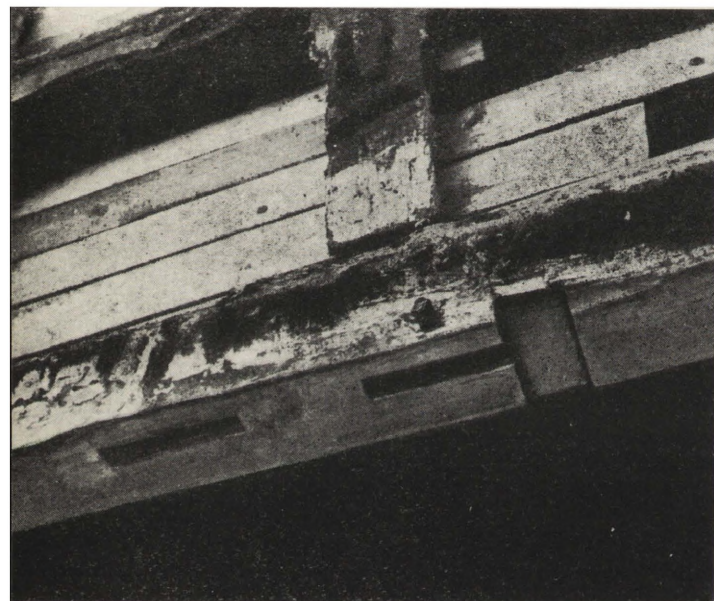
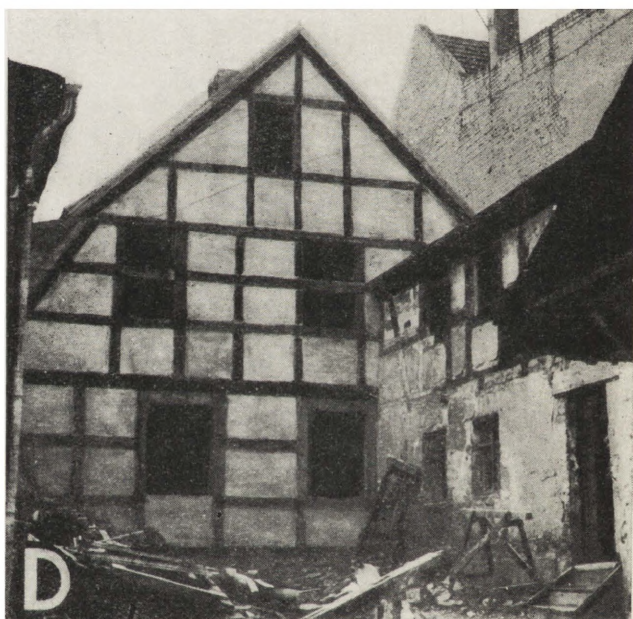
9. Elewacja tylna. Etapy prac konserwatorskich. A — rozbiórka do budowy ceglanej i uzupełnienie ściany parteru nowym murem, maj—czerwiec 1964 oraz usunięcie wypełnień w partii szczytowej, listopad 1964, B — odsłonięcie śladów pierwotnej konstrukcji parteru, zachowanych w belce oczepowej przyziemia. Podjęcie decyzji o restytucji dawnego wyglądu tej części elewacji, listopad 1964, C — rozbiórka murów ceglanych parteru, wymiana podwaliny, maj 1965, D — stan surowy po częściowej wymianie elementów drewnianych i założeniu wypełnień, czerwiec 1965 (fot. P. Gartkiewicz; B. Kosacki — A)

Etap I. Rozebrano dobudowę od podwórza, następnie usuwano stopniowo wypełnienia ceglane i brusowe ścian zewnętrznych, rozpoczynając pracę od górnych partii ściany frontowej. Bezpośrednio po tym zdjęto podsufitki, ocieplenia stropów i podłogi, dzięki czemu belki stropowe obu kondygnacji odkryte zostały na całej długości. Przy równoczesnym stemplowaniu wyburzono ceglane mury w przyziemiu elewacji południowej (il. 7-A). Odsłonięcie głównych zespołów szkieletu umożliwiło przeprowadzenie dalszych badań, pomiarów i ekspertyz statycznych i mykologicznych (il. 14). Prace w tym zakresie zakończono odgruzowaniem piwnicy, częściowym odkopaniem fundamentów i usunięciem pokrycia dachowego. Zbyt pochopnie zezwolono wówczas — w oparciu o projekt wstępny — na równoczesne z rozbiórkami uzupełnienie w cegle brakującego fragmentu ściany tylnej (il. 9-A).

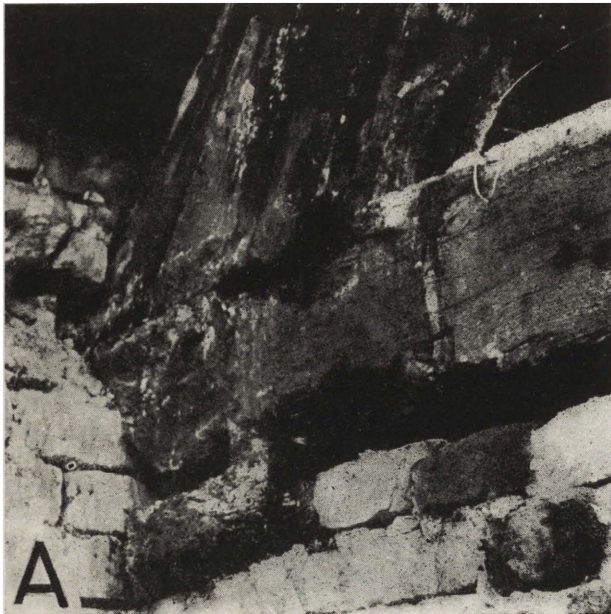
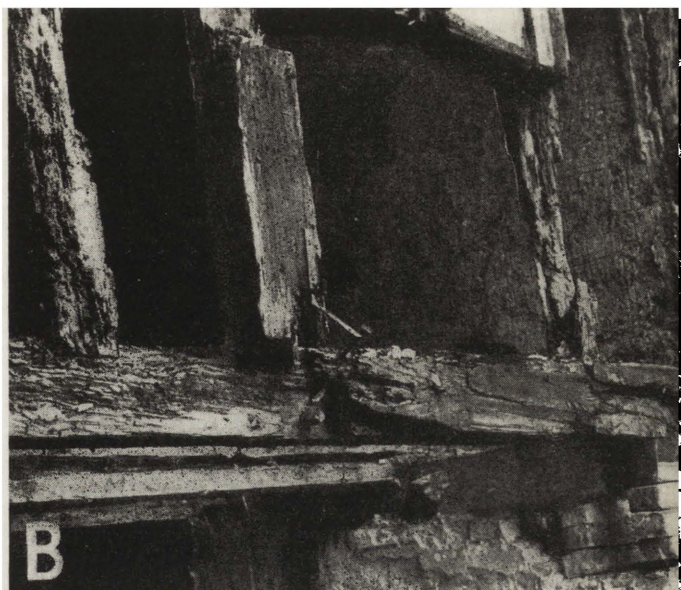
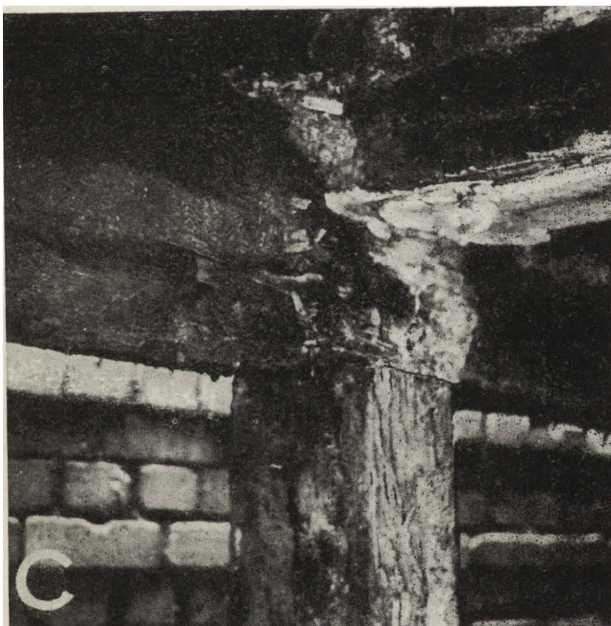
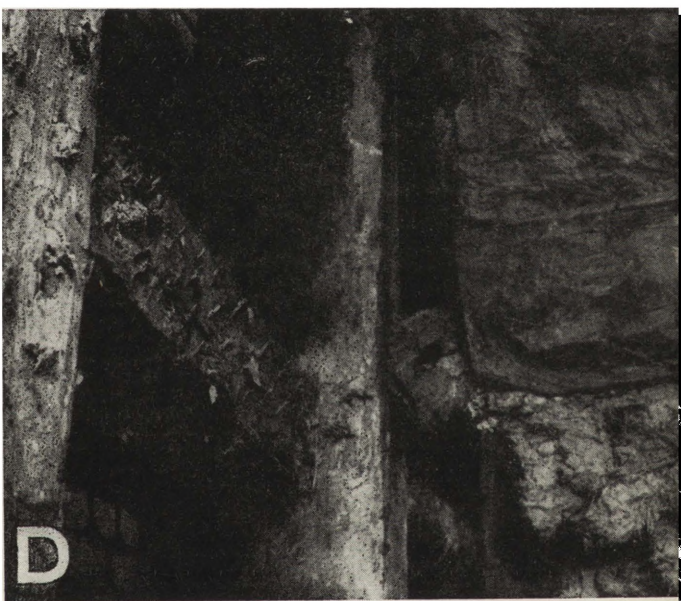
14. Stan zachowania szkieletu drewnianego. Przykłady zniszczeń wywołanych przez grzyby i owady: A — elewacja tylna, narożnik wschodni. Poważne uszkodzenie elementów w wyniku niewłaściwie przeprowadzonej dobudowy sąsiedniego budynku i braku konserwacji urządzeń spustowych. Drewno zaatakowane przez grzyb, B — elewacja frontowa, część środkowa. Całkowita destrukcja elementów zaatakowanych przez owady i zakażonych grzybem. C — zachodnia ściana parteru, część północna. Zagrzybienie oczepu i końcówki belki stropowej, spowodowane nawilgoceniem konstrukcji. D — styk ścian parteru zachodniej, zewnętrznej i działowej. Odspojenie konstrukcji i wyrwanie czopów rygli z gniazd w wyniku obsunięcia się ściany zachodniej, której podwalina, zniszczona przez grzyb, uległa całkowitemu rozpadowi. Przykład zniszczeń mechanicznych wywołanych przez szkodniki biologiczne drewna (fot. P. Gartkiewicz; B. Kosacki — C)

Występujące w omawianym budynku grzyby: *Merulius lacrymans* i *Coniophora cerebella* należą do grupy groźnych grzybów domowych, które powodują silny i szybki rozkład drewna typu brunatnej, destrukcyjnej zgnilizny oraz korozję murów. Rozwój grzybów jest aktywny, proces rozkładu niektórych elementów końcowy.

Przy wykonywaniu robót remontowych budynku, należy uwzględnić konieczność przeprowadzenia następujących prac zabezpieczających i odgrzybienionych: a — porażone przez grzyby domowe i owady elementy drewniane należy posegregować w zależności od stopnia ich zniszczenia. Drewno silnie zniszczone o zmienionej strukturze (głębokie pryzmatyczne spęknięcia lub gęsta sieć chodników larwalnych) należy z budynku usunąć i natychmiast spalić, celem zapobieżenia dalszemu rozprzestrzenianiu się infekcji szkodników biologicznych. Natomiast drewno o słabym, powierzchniowym porażeniu można pozostawić w budynku po uprzednim odgrzybieniu. Drewno przeznaczone do odgrzybienia lub dezynsekcji należy dokładnie oczyścić lub obciosać do warstwy pozornie zdrowej, a następnie 3-krotnie posmarować lub opryskać preparatem ANTOX lub 4-krotnie 10-procentowym roztworem wodnym SOLTOX-u 5F. Zabieg należy powtarzać w przypadku użycia preparatu Antoxu po upływie 2—3 godzin, natomiast przy Soltoxie 5F po 1—2 godzin. Norma zużycia preparatu Antox — 0,5—0,7 l/m² powierzchni drewna przy trzykrotnym

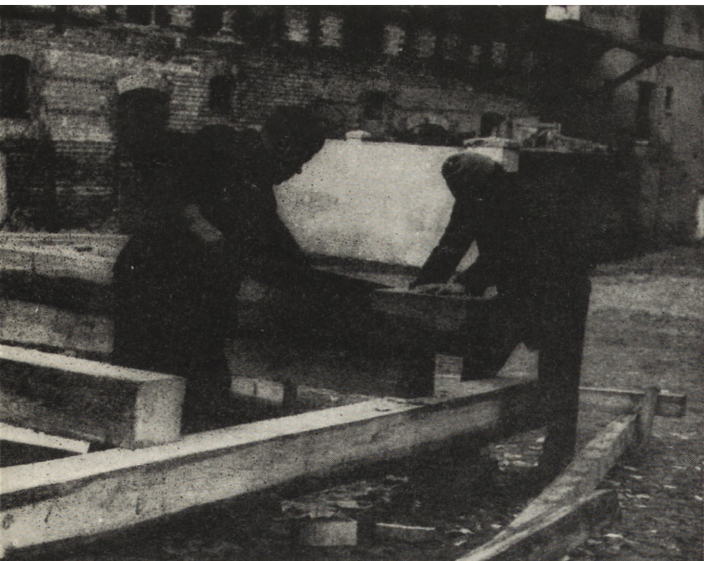
15. Prace ciesielskie. Wymiana całkowicie zniszczonych elementów elewacji frontowej. A — wstępne przycinanie słupów piłą, B — końcowa obróbka toporem, C — dopasowywanie nowych elementów do reliktów pierwotnej konstrukcji złożonych ponownie na dziedzińcu posesji (fot. P. Gartkiewicz)

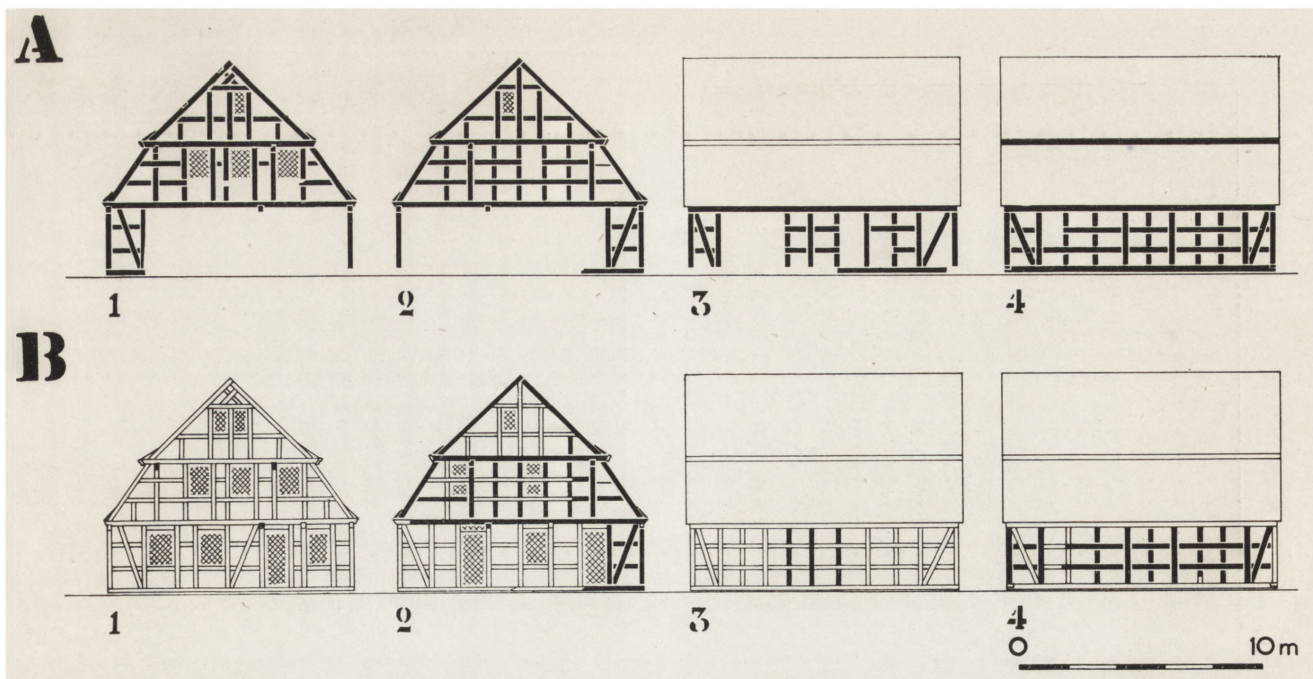
16. Porównanie ilości zachowanych, pierwotnych elementów szkieletu ścian zewnętrznych przed i po przeprowadzonej konserwacji. Czarno oznaczono elementy oryginalne. A — stan po usunięciu tynków, szalowań i wypełnień, B — po dokonaniu wymiany zniszczonych partii i zabezpieczeniu pozostałych: 1 — ściana południowa, frontowa, 2 — północna, 3 — wschodnia, 4 — zachodnia. Oprac. aut. Rys. E. Otowska

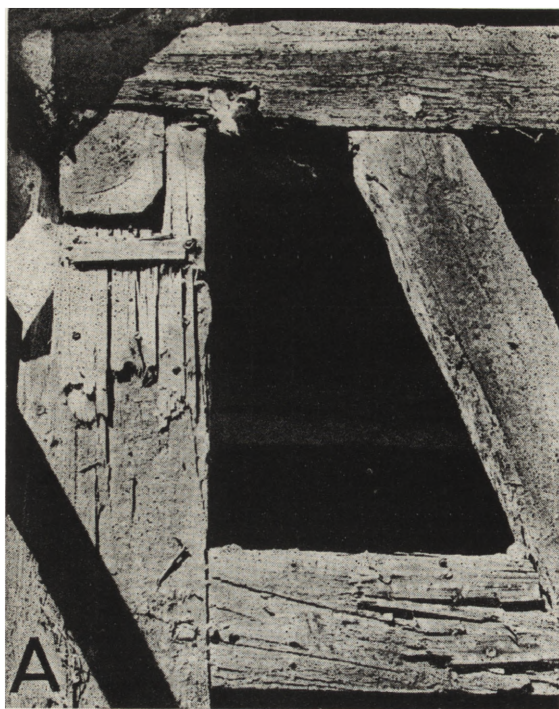
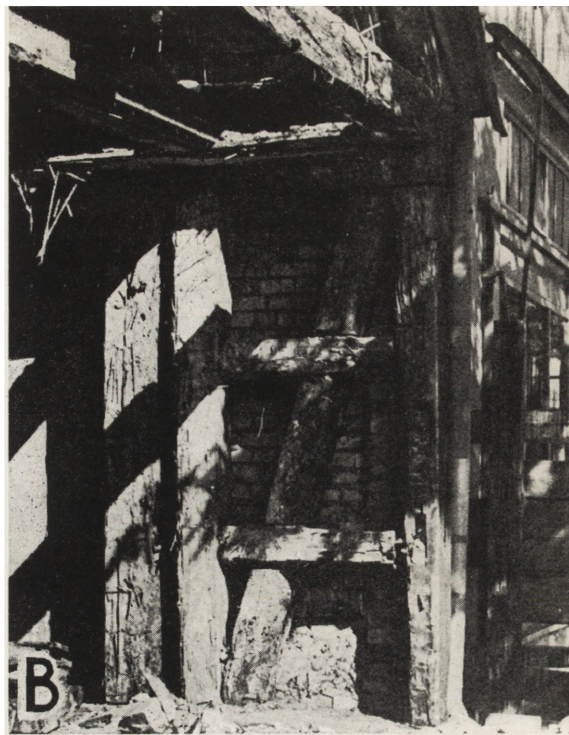
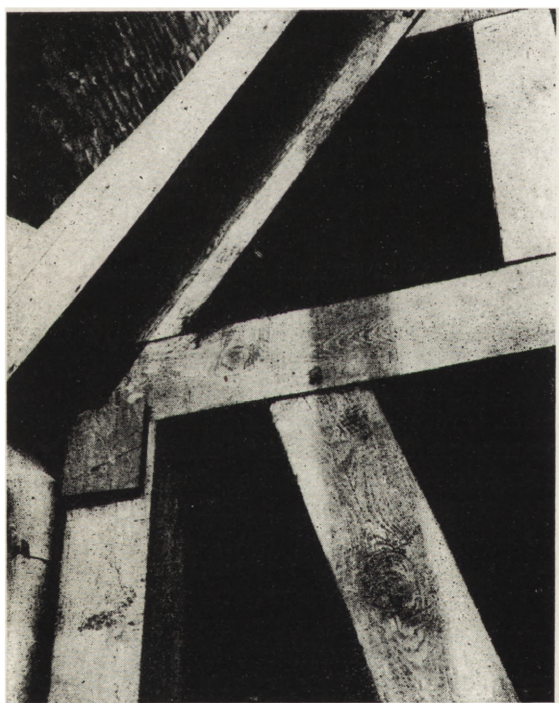
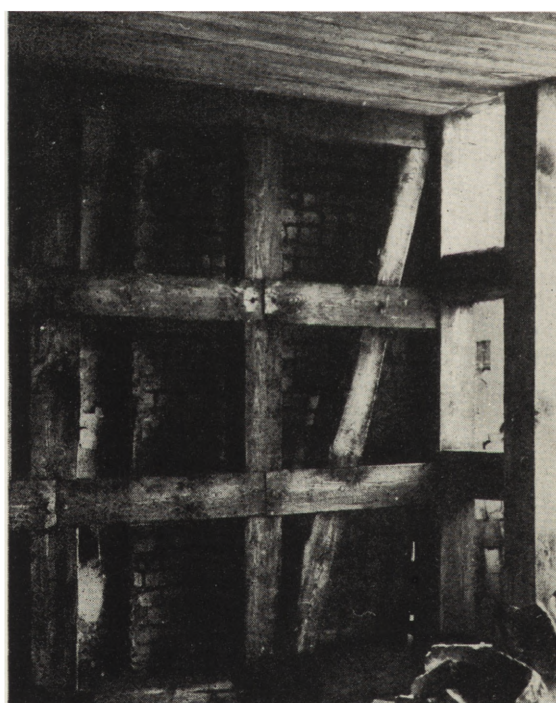
17. Przykłady wymiany i rekonstrukcji brakujących elementów szkieletu drewnianego. Elewacja frontowa. A — narożnik zachodni. Stan przed przystąpieniem do robót i po przeprowadzeniu wymiany elementów z przywróceniem ich pierwotnej formy (czoło oczepu ściany zachodniej), B — narożnik wschodni, widok z ulicy i od wnętrza budynku. Stan przed (widoczne ubytki, przesunięcia i zrabanie słupów) i po dokonaniu uzupełnień i wymiany. (fot. P. Gartkiewicz)

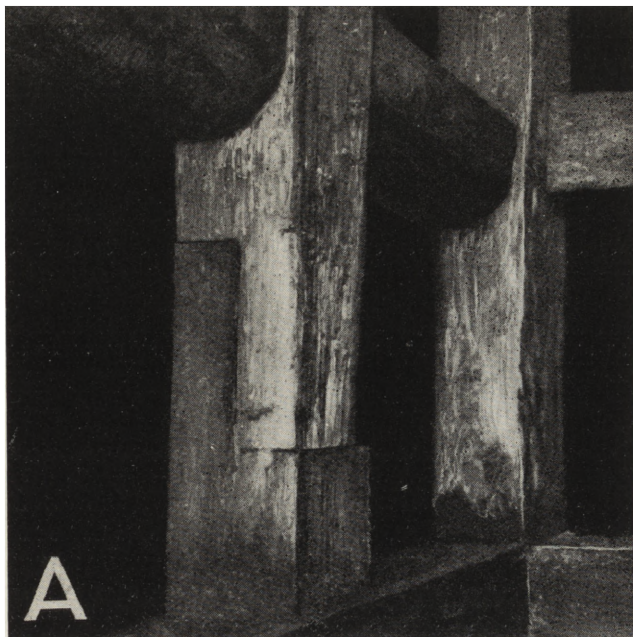
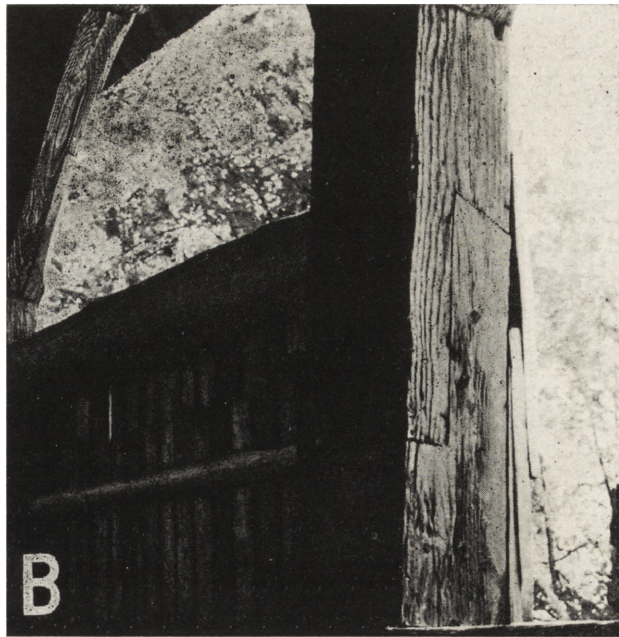
18. Przykłady uzupełnienia częściowo zniszczonych elementów. Zestawienie porównawcze: A — Złotów, ściana zachodnia, B — Ulucz, cerkiew unicka, soboty przed ścianą zachodnią (fot. P. Gartkiewicz)

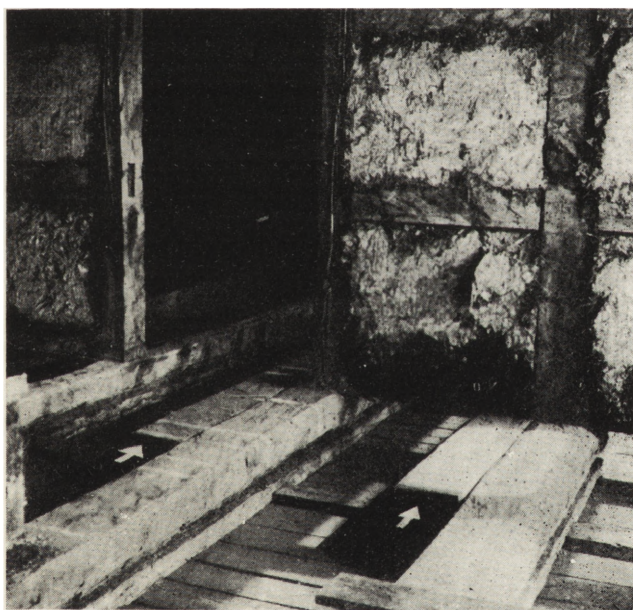
19. Prace przy stropie nad parterem. Zachowanie belek stropowych zniszczonych w partiach końcowych przez grzyb. Wprowadzenie elementów wzmacniających (oznaczonych strzałkami), związanych z belkami przy pomocy śrub i opartych na oczepach ścian działowej i zewnętrznej (fot. P. Gartkiewicz)

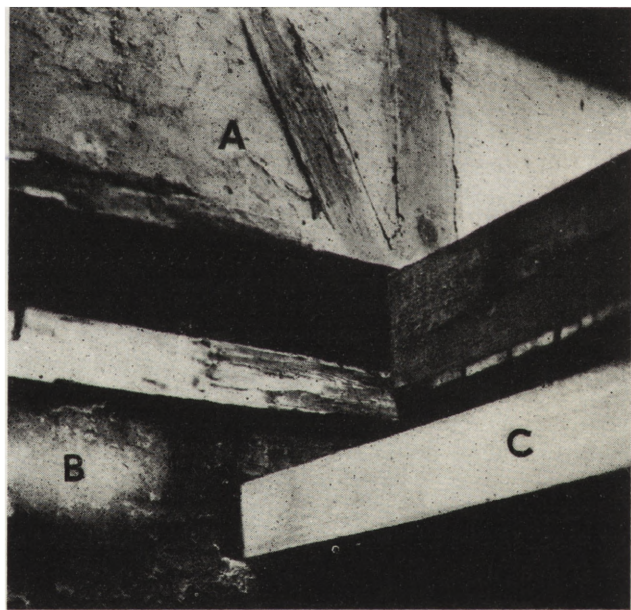
20. Prace przy oficynie. Pogłębienie fundamentów i wymiana zniszczonego muru parteru z zachowaniem nienaruszonej struktury ściany piętra. A — ściana piętra, B — mur budynku sąsiedniego, C — belka podtrzymująca piętro. (fot. P. Gartkiewicz)

Projekty konstrukcyjne dotyczą głównie oficyny, gdzie założenie kotłowni wymagało opracowania metody umożliwiającej wykonanie głębokiego wykopu i podbicia istniejących murów bez rozbiórki budynku. Zalecona zasada kolejnych podkopów i odcinkowego murowania fundamentów nie mogła być w praktyce w pełni zachowana. Konstrukcje żelbetowe zaprojektowano przy stropie nad kotłownią i schodach na piętro. W budynku głównym ekspertyza statyczna ograniczyła interwencję konstrukcyjną do wzmocnienia belek stropowych przez zdwojenie najbardziej uszkodzonych w części wschodniej (il. 19) i podwieszenie ich do podciągu żelaznego, zaprojektowanego w pomieszczeniu strychowym¹⁶.
