Pic, Jan

Prace konserwatorskie - woj. poznańskie 1955-1962

Ochrona Zabytków 19/3 (74), 49-63

1966

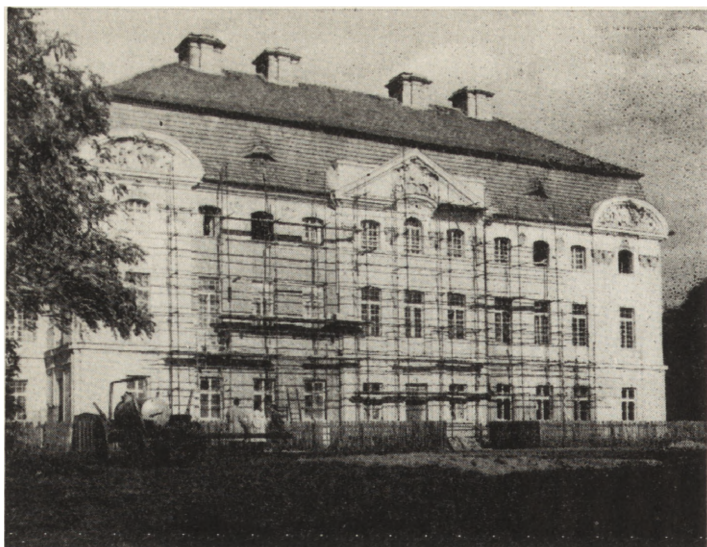
Ciążeń (pow. Słupca). Pałac, d. arcybiskupów poznańskich, murowany z cegły, rokokowy z lat 1760—68 (arch. Józef Sacco?), wykończony w latach 1794—1818. Pałac od r. 1945 użytkowany przez szkołę podstawową. Zaniebany (poważnie uszkodzone tynki elewacji i dekoracja narzutowa w tynku — płyciny z panoiłami oraz dekoracja wnek nadokiennych, głowice pilastrów itp., zniszczone rzeźby tympanonów oraz rynny). W latach 1959—61 wykonano roboty elewacyjne oraz blacharskie, zakonserwowano i częściowo zrekonstruowano dekorację narzutową elewacji, ponadto prowizorycznie zabezpieczono resztki rzeźb tympanonów (il. 1). Dokumentację techniczną robót konserwatorskich wykonał inż. arch. Z. Hirsch (PKZ Poznań). Roboty elewacyjne i blacharskie wykonały BWRK (1959 r.) i nast. PKZ Oddz. W-wa. Konserwację i rekonstrukcję wystroju rzeźbiarskiego elewacji oraz prowizoryczne zabezpieczenie rzeźb tympanonów wykonała Pracownia Rzeźby PKZ Oddz. W-wa.

1. Ciężęń (pow. Słupca). D. pałac biskupi, stan podczas robót konserwatorskich w 1960 r. (fot. B. Cynalewski)

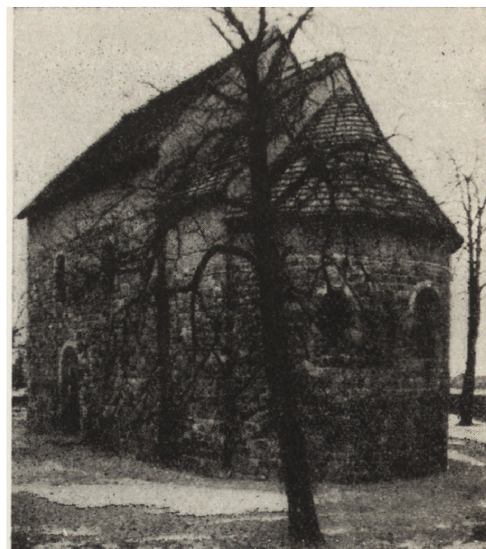
Giecz (pow. Środa). Kościół par. p.w. Wniebowzięcia NMP i św. Mikołaja Bpa; murowany z kostki granitowej. Romański z 2 poł. XII w., wielokrotnie restaurowany m.in. po pożarze 1713, w k. XVIII w., poł. XIX w., 1881 i 1900 r. W ciągu XIX w. dobudowano szkarpy, kruchty i drewnianą wieżę. W latach 1953—54 usunięto wszystkie przybudówki i szkarpy, a następnie po dokonaniu koniecznych rozbiórek podwyższono do pierwotnej wysokości mury, zrekonstruowano sklepienie kolebkowe w prezbiterium i konchę apsydy oraz wywiązano konstrukcję dachową i pokryto dach gontem. We wnętrzu nawy założono belkowy strop modrzewiowy. Częściowej rekonstrukcji poddano otwory okienne. Mury zabezpieczono zastrzykami

2. Giecz (pow. Środa). Kościół parafialny pw Wniebowzięcia NMP i św. Mikołaja Bpa, stan po konserwacji (fot. B. Cynalewski)

cementowymi, elewacje oczyszczono i wyspoinowano (il. 2). Po ukończeniu robót konserwatorskich pojawiły się rysy spękań na murach prezbiterium i apsydy. Przeprowadzone badania wskazywały na obsuwanie się gruntu na skutek dodatkowego obciążenia wiekowych murów nadbudową oraz wieńcem żelbetowym. Zalecono elektropetryfikację gruntu pod całym kościołem, co wykonano w r. 1955. Elektropetryfikacja nie wstrzymała procesu pęknięcia i po dalszych badaniach zdecydowano wesprzeć wieńiec apsydy systemem żelbetowych filarów nośnych, ukrytych w miąższu murów. Przy zdejmowaniu łica muru apsydy odkryto wewnątrz olbrzymie kawerny vyplukanej zaprawy, które wypełniono stosując zastrzyki ce-

mentowe pod ciśnieniem. Prace zabezpieczające apsydę wykonano w latach 1958—59. Projekt rekonstrukcji i konserwacji wykonał mgr inż. arch. A. Holas (PKZ Poznań), projekt elektropetryfikacji Instytut Wodny PAN w Gdańsku, projekt techniczny zabezpieczenia apsydy mgr inż. E. Oborski. Roboty budowlane wykonała BWRK, a elektropetryfikacyjne Instytut Wodny PAN w Gdańsku.

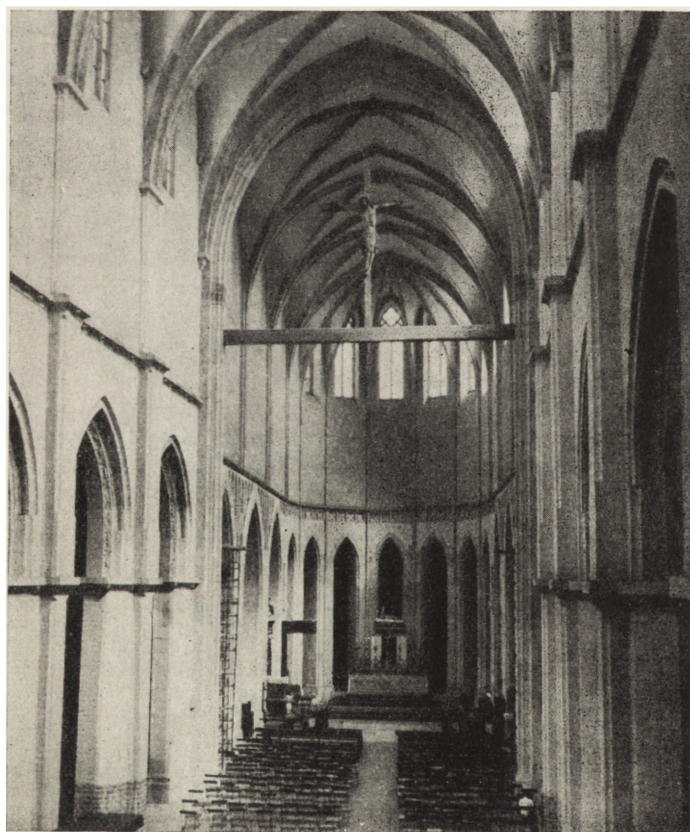
3. Gniezno. Kościół katedralny pw Wniebowzięcia NMP, wnętrze nawy głównej — stan po regotyzacji (fot. B. Cynalewski)

Gniezno. Kościół katedralny p.w. Wniebowzięcia NMP, murowany z cegły z detalem kamiennym i z kamienia sztucznego; gotycki z ok. poł. XIV — pocz. XVI w. kilkakrotnie palony i przekształcany. Po pożarze w 1760 r. odbudowany i przekształcony w stylu barokowo-klasycystycznym (arch. Efraim Szreger). W r. 1945 spalony (zniszczone hełmy wież, dachy i częściowo sklepienia). Zabezpieczenie i odbudowa zniszczeń w latach 1945—50. Od 1953 r. prace nad regotyzacją nawy głównej i prezbiterium na podstawie licznych odsłoniętych elementów konstrukcyjnych i dekoracyjnych. W latach 1959—61 prace wykopaliskowe wewnątrz katedry, prowadzone pod kierunkiem prof. dr K. Żurowskiego i mgr G. Mikołajczykówny, odsłoniły liczne relikty architektoniczne poprzednich katedr z X i XI w. W latach 1956—62 kontynuowano prace regotyzacyjne — zrekonstruowano ostrołukowe arkady międzynawowe korpusu (1959—60), odsłonięto arkady z ambitu i nawy bocznych do kaplic (obmurowane w XVII w.) odkrywając przy tym w ich górnych partiach dekorację rzeźbiarską i malarską (1961) (il. 3). W miejsce sklepienia kolebkowego z lunetami (z 2 poł. XVIII w.) w nawie głównej i prezbiterium zrekonstruowano sklepienie krzyżowo żebrowe oraz ostrołukowe okna z laskowaniem ze sztucznego kamienia (1958—60) (il. 4), wewnątrz nawy głównej pokryto grubą warstwą pobiałą barwionej. Kontynuowano regotyzację elewacji nawy głównej i prezbiterium (odkucie tynków, naprawa licowania i częściowa rekonstrukcja szkarp); dla ekspozycji odkrytych pod posadzką katedry relikwów architektonicznych z X i XI w. wybudowano pod nawą główną i bocznymi specjalny system krypt nakrytych stropami żelbetowymi prefabrykowanymi (1959—60) wg projektu mgr inż. W. Staniszkisa (PKZ — Poznań), odsłonięto portal pd. o bogatej dekoracji rzeźbiarskiej (1962). Regotyzację katedry prowadzi systemem gospodarczym Dyrekcja Odbudowy Katedry w Gnieźnie wg projektu mgr inż. arch. A. Holasa przy współpracy prof. dr J. Zachwałowicza.

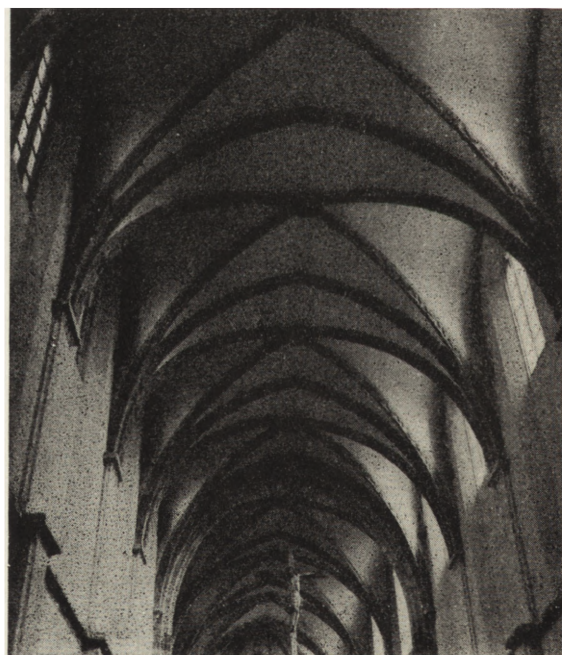
4. Gniezno. Kościół katedralny pw Wniebowzięcia NMP, zrekonstruowane sklepienie nawy głównej (fot. B. Cynalewski)

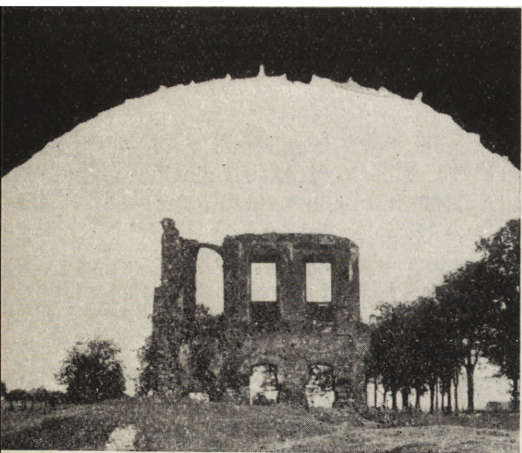
5. Radlin (pow. Jarocin). Ruiny zamku, widok częściowy (fot. ze zbiorów Woj. Konserwatora Zabytków w Poznaniu)

Radlin (pow. Jarocin). Ruiny zamku. Zamek, murowany z cegły z detalem kamiennym, został wzniesiony w 2 poł. XVI w. dla Andrzeja Opalińskiego, n. siedziba Sapiehów, od r. 1840 własn. Radolińskich. W r. 1730 rozpoczęto przebudowę zamku, której nie ukończono i odtąd popadał w ruinę. Po r. 1840 w znacznym procencie rozebrany. Renesansowy. Z pierwotnego założenia zachowały się: narożnik pn.-wsch. dwukondygnacyjny, odcinki murów do wysokości parteru od pn. i zach., fragmenty murów otaczających d. ogród od pd. i wsch. i przy pd.-wsch. narożniku d. ogrodu pozostałości pomieszczenia (kaplicy?) piętrowego z częściowo zachowanym sklepieniem kolebkowym z lunetami i dekoracją sztukatorską. W r. 1960 zabezpieczono koronę murów na najbardziej zagrożonych partiach ruin oraz podmurowano grożące zawaleniem mury (il. 5). Konserwację i zabezpieczenie murów wykonało wg koncepcji inż. arch. Z. Hirscha (PKZ Poznań) PKZ Oddz. W-wa.

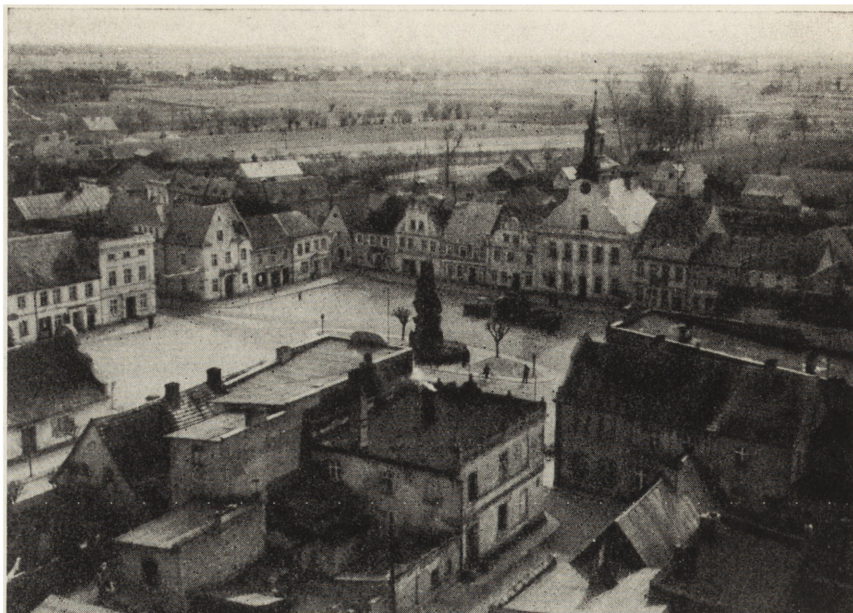
6. Rydzyna (pow. Leszno). Rynek, widok ogólny z lotu ptaka — stan po konserwacji (fot. B. Cynalewski)

Rydzy na (pow. Leszno). Ratusz i domy mieszczkańskie wokół Rynku; barokowe i klasycystyczne z XVIII i XIX w. Budynki miały zaniedbane elewacje. W r. 1957 naprawiono tynki i pomalowano elewacje farbami mineralnymi (il. 6). Koncepcję kolorystyczną elewacji opracowali mgr J. Łomnicki, mgr inż. E. Oborski i mgr J. Pic. Roboty elewacyjne wykonała Firma H. Kowalewski z Rydzyny.

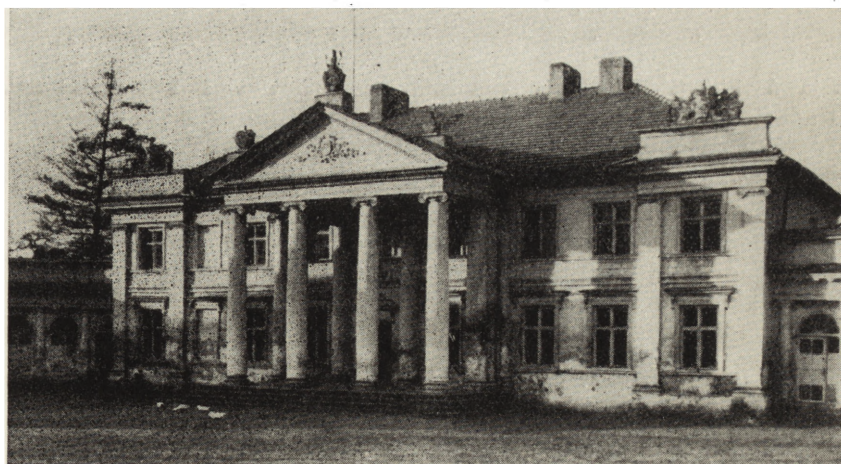
Śmiełów (pow. Jarocin). Pałac Ostroróg-Gorzeńskich, n. Chełkowskich; murowany z cegły z detalem ze sztucznego kamienia, klasycystyczny z r. 1797 (arch. Stanisław Zawadzki), dekoracja malarska wnętrz z ok. 1800 (Antoni i Franciszek Smuglewicz), sztukatorska (Ceptowicz). Pałac był zaniedbany (uszkodzone pokrycie blaszane portyku i ryzalitu, zdewastowane rynny i rury spustowe, uszkodzone tynki elewacji) (il. 7) i w związku z uroczystościami „Roku Mickiewiczowskiego” i konserwacją polichromii salonów „Hektora” i „Zielonego” został podda-

7. Śmiełów (pow. Jarocin). Pałac, elewacja od dziedzińca — stan przed konserwacją (fot. B. Cynalewski)

ny remontowi. W latach 1955—57 zabezpieczono dachy nad portykiem i ryzalitem, założono rynny i rury spustowe i uzupełniono tynki elewacji oraz odczyszczono i uzupełniono wzorzyste parkiety w salach polichromowanych. Dokumentację robót wykonał mgr inż. E. Oborski, roboty budowlane Zjednoczenie nr 1 Zarząd Budowlany w Kaliszu i nast. BWRK.

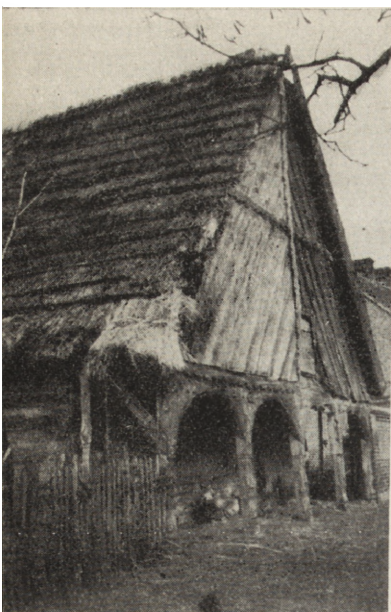
8

Gębarkowo (pow. Gniezno). Chałupa podcieniowa; drewniana konstrukcji zrębowej, wzniesiona w r. 1819 (cieśla J. Bessler), w k. XIX w. rozebrano tylny trakt budynku i rozbudowano go dla celów gospodarczych w cegle. Drewniana część budynku była zdewastowana (osłabiona konstrukcja ścian, zniszczona strzecha, zdekompletowane dekoracyjnie wycinane zastrzały słupów podcienia, uszkodzone szalowanie szczytu, brak stolarki okiennej) (il. 8). W r. 1959 przeprowadzono konserwację chałupy wzmacniając i usztywniając od wewnątrz konstrukcję ścian, uzupełniono i usztywniono deskowanie (w jodełkę) szczytu, uzupełniono brakującą stolarkę okienną oraz zastrzały konstrukcji podcienia. Dach pokryto nową strzechą. Całość drewna zaimpregnowano ksylamitem. Roboty konserwatorskie wg projektu mgr inż. E. Oborskiego wykonała BWRK.

8. Gębarzewo (pow. Gniezno). Chałupa podcieniowa z 1819 r., stan przed konserwacją (fot. J. Pic)

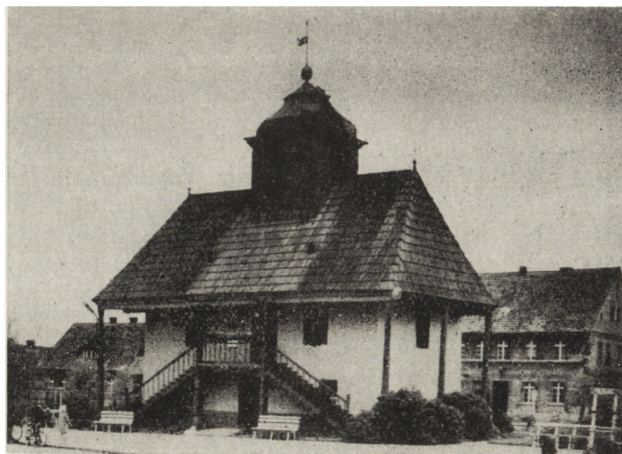
9

9. Sulmierzyce (pow. Krotoszyn). Ratusz, stan po konserwacji (fot. B. Cynalewski)

Sulmierzyce (pow. Krotoszyn). Ratusz; drewniany, otynkowany z trójstronnym podcieniem. Wzniesiony ok. r. 1743, w r. 1879 obniżono wieżyczkę, a w r. 1899 gontowe pokrycie dachu zmieniono na blachę. Budynek był zaniedbany (uszkodzone pokrycie dachowe oraz elementy konstrukcyjne więźby dachowej i podcienia, ubytki tynków elewacji). W latach 1956—58 dokonano remontu więźby dachowej i elementów konstrukcyjnych podcienia, dach pokryto gontem na paskach papy i wykonano roboty elewacyjne (il. 9). Roboty konserwatorskie wg projektu mgr inż. E. Oborskiego wykonała BWRK.

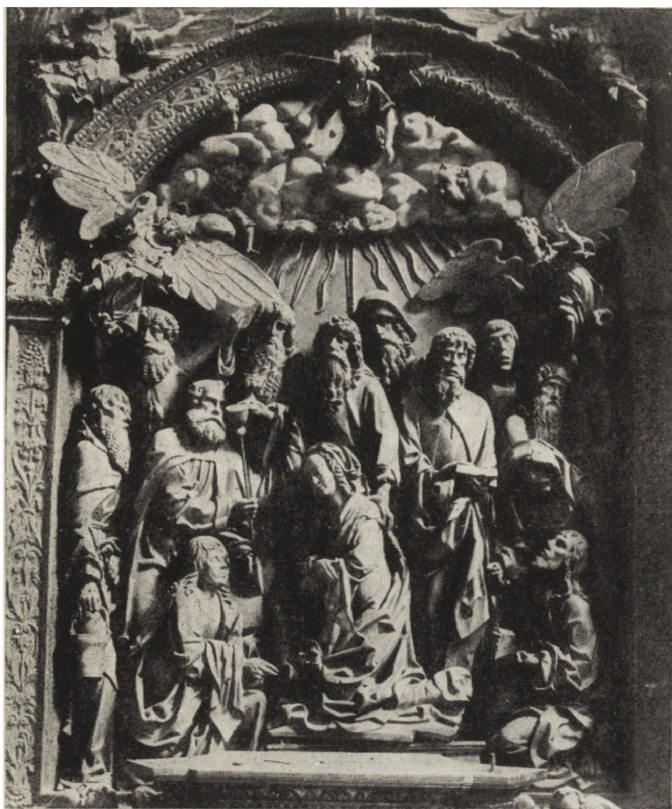
10. Koźmin (pow. Krotoszyn). Kościół farny, rzeźba ołtarzowa przedstawiająca grupę „Zaśnięcia NMP” — stan przed konserwacją (fot. ze zbiorów Woj. Konserwatora Zabytków w Poznaniu)

Koźmin (pow. Krotoszyn). Rzeźba ołtarzowa z miejscowego kościoła farnego, przedstawiająca grupę „Zaśnięcia NMP”, z drewna lipowego, polichromowana, złocona, późnogotycka z lat 1500—20 (z kręgu sztuki Wita Stwosza), umieszczona w renesansowym ołtarzu z lat 1600—30 (w tym samym czasie dodano obłoczki, promienie, aniołki nad sceną Zaśnięcia oraz kropidło i modlitewnik). Rzeźba b. zniszczona przez owady, z licznymi drobnymi uszkodzeniami mechanicznymi, z ubytkami drewna zakitowanymi lub wypełnionymi gipsem, przemalowana (il. 10). Rzeźbę poddano konserwacji — wszelkie zabrudzenia oczyszczono zmywając terpentyną, zdjęto przemalowania z wszystkich rzeźb i zawerniksowano je werniksem damarowym. Rzeźbę nasączono winofleksem 14% w kotle próżniowym. Usunięto z otworów w drewnie kit trocinowy i stary gips, uzupełniając ubytki kitówką kredową. Większe otwory w tyłach głów, pęknięcia itp. uzupełniono kitem z winofleksu z trocinami, a niektóre większe ubytki drewna i brakujące fragmenty uzupełniono drewnem lipowym. Przemalowania zdejmowano częściowo chemicznie i częściowo mechanicznie. Drobne ubytki polichromii (odpryski) założono kitówką kredową. Przed punktowaniem pokryto całość werniksem woskowym (il. 11). Po konserwacji rzeźba służy nadal celom kultu. Konserwację przeprowadził w latach 1961—62 zespół pracowni malarskiej W. Kurpika (PKZ Oddz. Toruń).

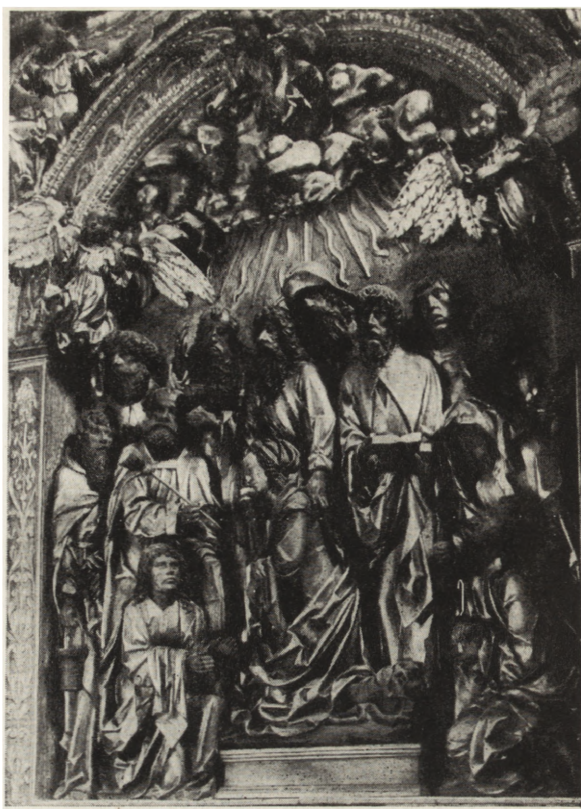
11. Koźmin (pow. Krotoszyn). Kościół farny, rzeźba ołtarzowa przedstawiająca grupę „Zaśnięcia NMP” — stan po konserwacji (fot. ze zbiorów Woj. Konserwatora Zabytków w Poznaniu)

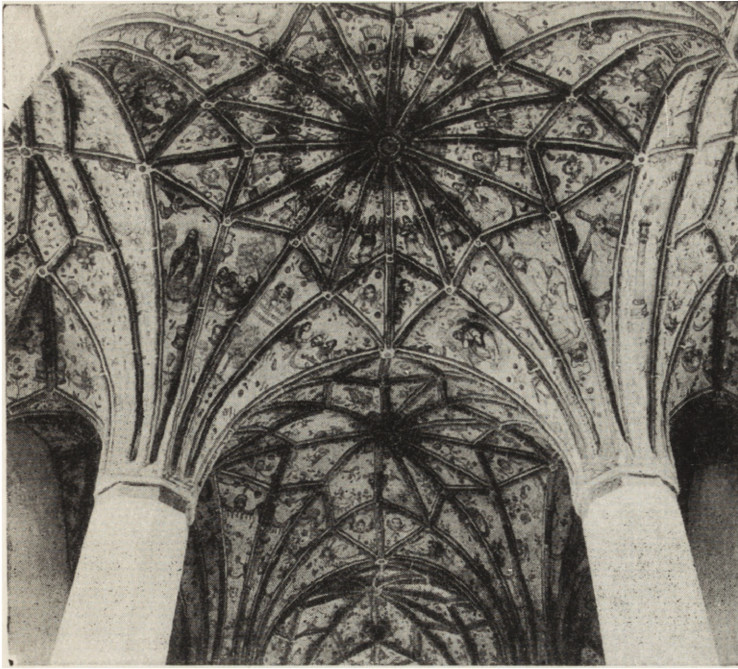
Nowe Miasto (pow. Jarocin). Polichromia w miejscowym kościele parafialnym, renesansowa z r. 1568. Odkryta w r. 1959 w trakcie prac przygotowawczych do malowania kościoła. Pokrywa ona żebra i wysklepki gwiaździstego sklepienia, obramienia okienne i ścianę nad chórem muzycznym. Miniaturowe przedstawienia o bardzo realistycznym ujęciu i żywej kolorystyce, zawierają bogaty program ikonograficzny i stanowią unikalne zjawisko malarskie. Po usunięciu warstw późniejszych malowań zakonserwowano odkrytą polichromię (il.il. 12, 13).

12. Nowe Miasto (pow. Jarocin). Kościół parafialny. Polichromia sklepienia nawy głównej, widok częściowy — stan po odświeżeniu i konserwacji (fot. B. Cynalewski)

Ubytki polichromii uzupełniono kreską. Prace odkrywcze i konserwatorskie wykonał na zlecenie parafii w latach 1959—60 art. plastyk T. Szukała (Poznań).

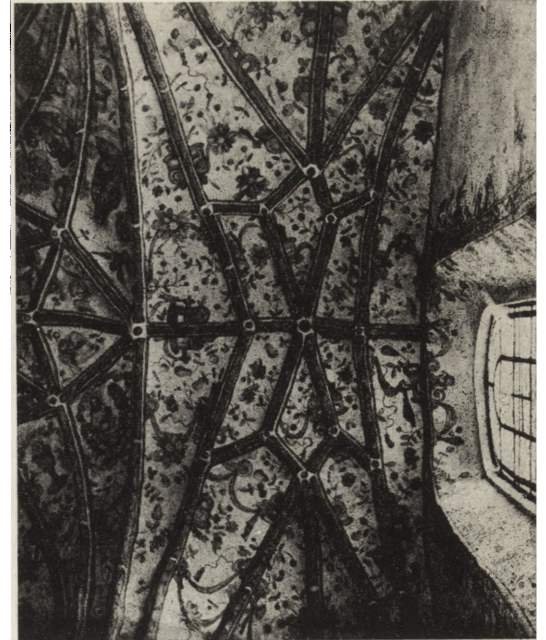
13. Nowe Miasto (pow. Jarocin). Kościół parafialny. Polichromia sklepienia nawy bocznej, widok częściowy — stan po odświeżeniu i konserwacji (fot. B. Cynalewski)
