Stanisław Zawada

Ochrona Zabytków 21/2 (81), 50-54

1968

ZABEZPIECZENIE ZABYTKOWEGO PAŁACU BISKUPIEGO W NYSIE

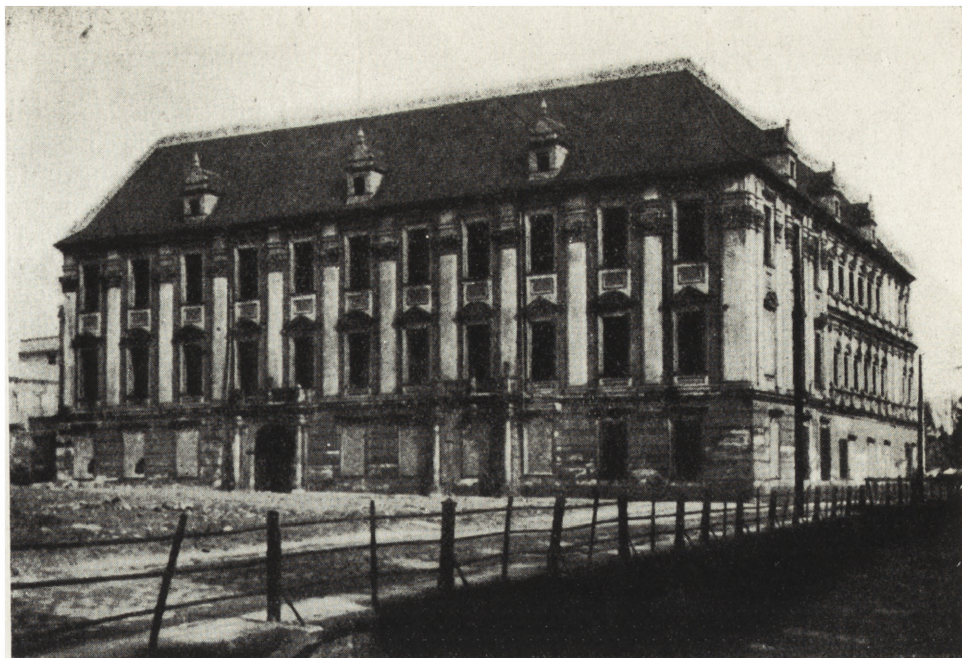
Budowla znajduje się w południowej części dawnego Starego Miasta Nysy, przy zbiegu ulic Biskupa Jarosława, Grodzkiej i Wałowej, w pobliżu innych obiektów zabytkowych, jak kościoła Jezuitów, kościoła Św. Jakuba, kolegium Św. Anny, Dworu Biskupiego i budynku byłego muzeum. Po drugiej stronie ulicy Grodzkiej, równoległe do południowej ściany pałacu, przebiega otwarty kanał szerokości około 4 m i głębokości około 2 m (il. 1).

1. Nysa, Pałac Biskupi, elewacja zachodnia i fragment kanału, stan z 1961 r. (fot. K. Gawinowska)

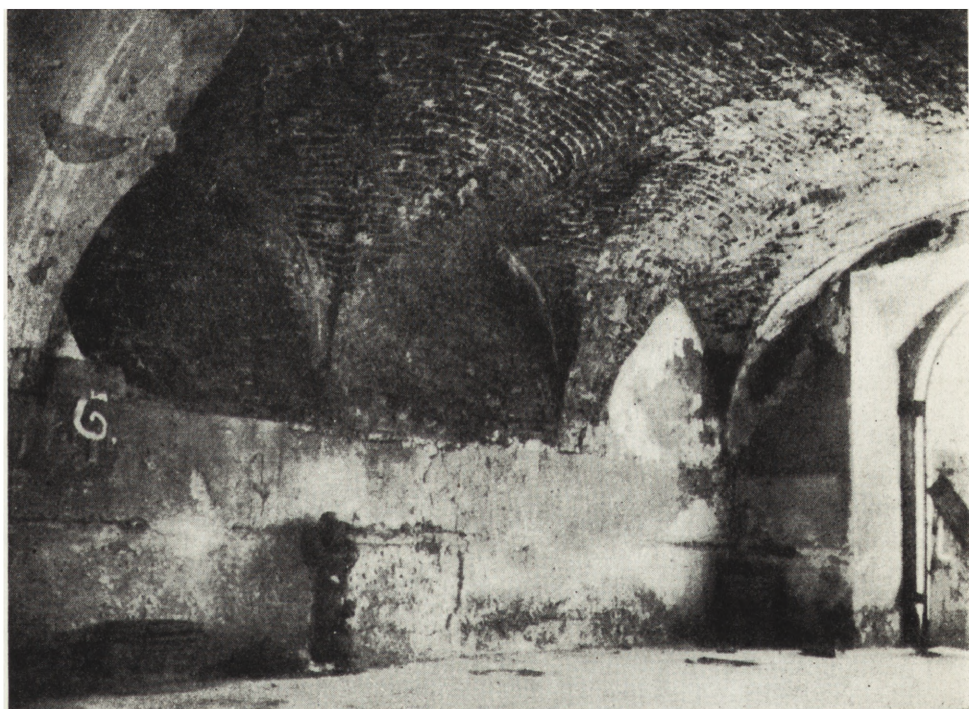
2. Nysa, Pałac Biskupi, sień przelotowa, stan z 1961 r. (fot. K. Gawinowska)

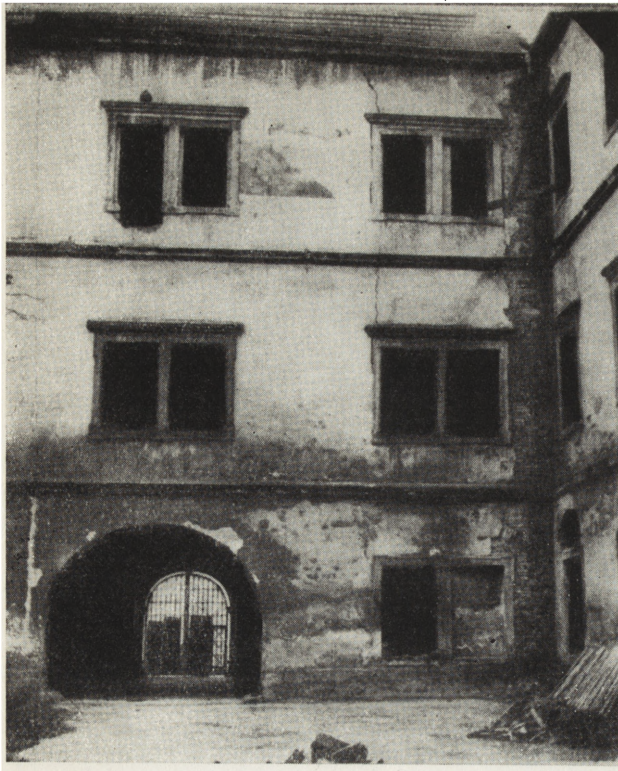
W murach zewnętrznych wystąpiły liczne pionowe pęknięcia i rysy, przebiegające przeważnie w linii kamiennych obramowań otworów okiennych i drzwiowych. Pęknięcia te są widoczne zarówno po stronie zewnętrznej, jak i wewnętrznej. Wystąpiły także pęknięcia na ścianach wewnętrznych oraz na sklepieniach. Ponadto uszkodzenia rynien i rur spustowych spowodowały zacieki i wymywanie zwietrzałej zaprawy, a w konsekwencji lokalne osłabienie murów (il. 3).

Wiercenia i odkrywki, wykonane w 1961 r. przez Towarzystwo Naukowe Ekspertów Budownictwa w Polsce, wykazują, że fundamenty budowli spoczywają na niejednorodnym podłożu gruntowym, składającym się z namulów, piasków pylastych, piasków gliniastych, piasków i żwirów. Miejscami fundamenty posadowione są na drewnianych rusztach z okrągłaków o średnicy około 20 cm, przeważnie przegniłych. Stopy fundamentowe posadowione są na różnych głębokościach od 1,5 do 4 m i z tego powodu część fundamentów znajduje się powyżej, a część poniżej zwierciadła wody gruntowej.

3. Nysa, Pałac Biskupi, fragment elewacji zachodniej dziedzińca, stan z 1961 r. (fot. K. Gawinowska)

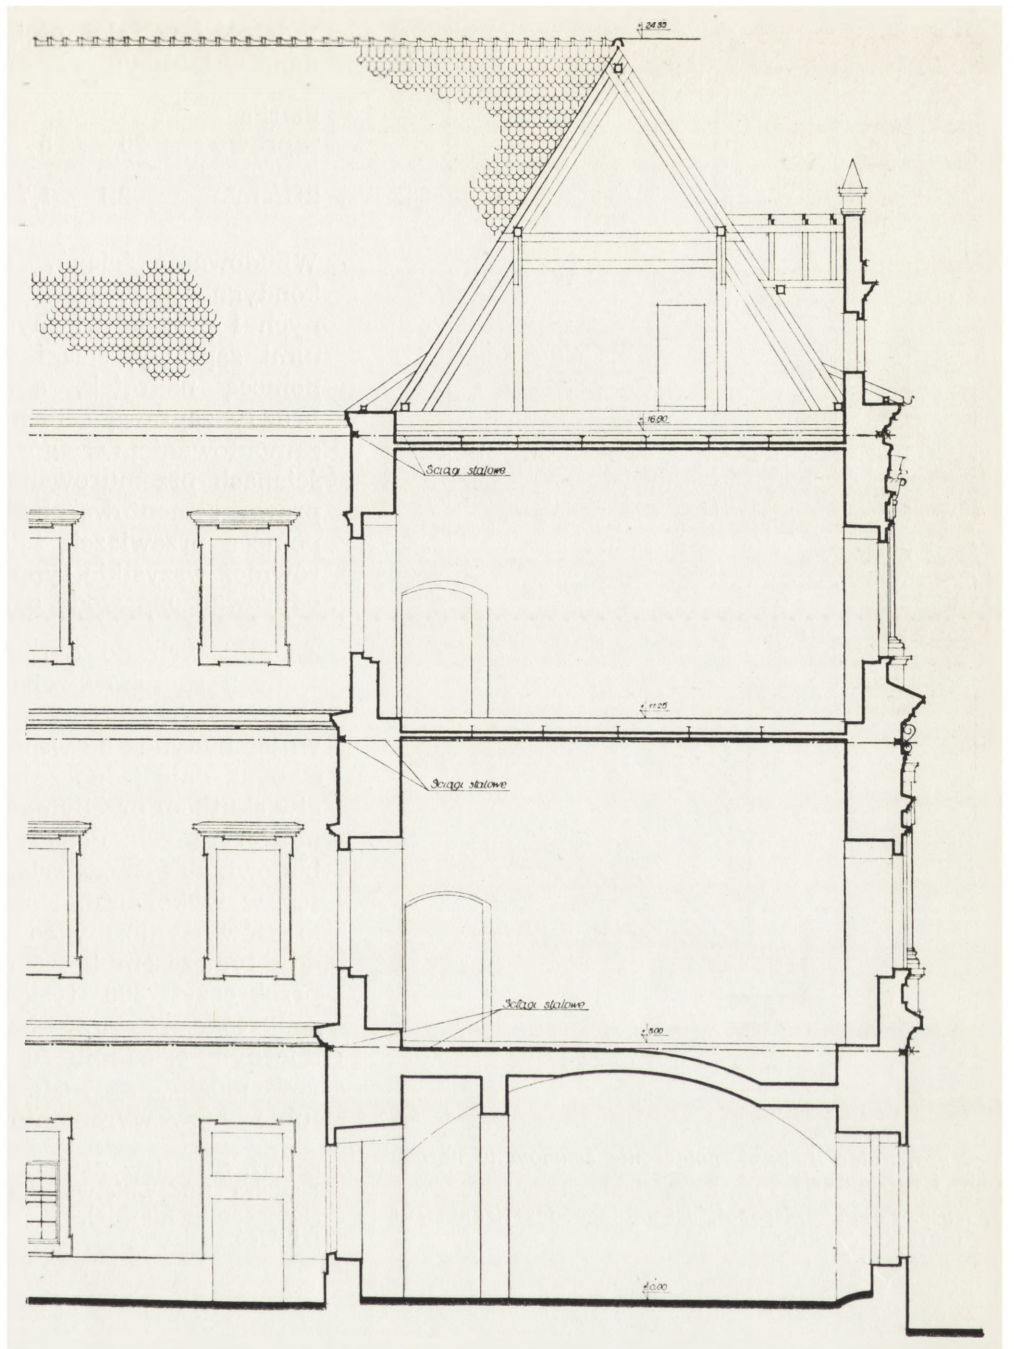
4. Nysa, Pałac Biskupi, przekrój poprzeczny południowego skrzydła i fragment elewacji wschodniej dziedzińca z uwidocznieniem zamontowanych ściągów (opr. i rys. autor)

Ponieważ pałac istnieje około 200 lat, przeto niewątpliwie nastąpiła już bardzo znaczna komprymacja gruntu i budowla dostosowała się do tych warunków. Oczywiście — z uwagi na różnorodność warstw gruntowych i różnice w stopniu ich ściśliwości — komprymacja gruntu może mieć jeszcze dalszy postęp. Świadczą o tym budowle wznoszone na słabych gruntach, osiadające w bardzo długich okresach czasu. Biorąc pod uwagę powyższe względy, a przede wszystkim możliwości techniczne wykonawcy, niżej podpisany wysunął propozycję zabezpieczenia budowli za pomocą zwiększenia jej sztywności przestrzennej, która przeciwdziałać będzie nierównomiernym osiadaniom poszczególnych partii budowli. Charakter rozmieszczenia i kierunku pęknięć wskazują, że głównymi przyczynami ich powstania były pożar oraz wpływy atmosferyczne. Niektóre tylko pęknięcia, przede wszystkim o kierunku ukośnym, mogły również zostać spowodowane nierównomiernym osiadaniami budowli. Zwiększenie sztywności przestrzennej budowli osiągnięto przez zastosowanie ściąągów stalowych w poziomie stropu poddasza oraz stropów pośrednich¹ (il. 4). Zabieg taki jest analogiczny do naprawy budynków uszkodzonych wpływami eksploatacji górniczej².

nych przy krzywiźnie wypukłej lub w dwóch kondygnacjach dolnych przy krzywiźnie wklęsłej. Rozważania te nasuwają uproszczoną koncepcję potraktowania ściany jako belki, osłabionej otworami okiennymi i drzwiowymi. Wymiarowanie ściągów przy tym założeniu można wykonać wykorzystując wytrzymałość obliczeniową muru na ścinanie³.

$$Z = 0,38 \frac{l}{\alpha} \quad \frac{I \cdot l \cdot g}{S \cdot h}$$

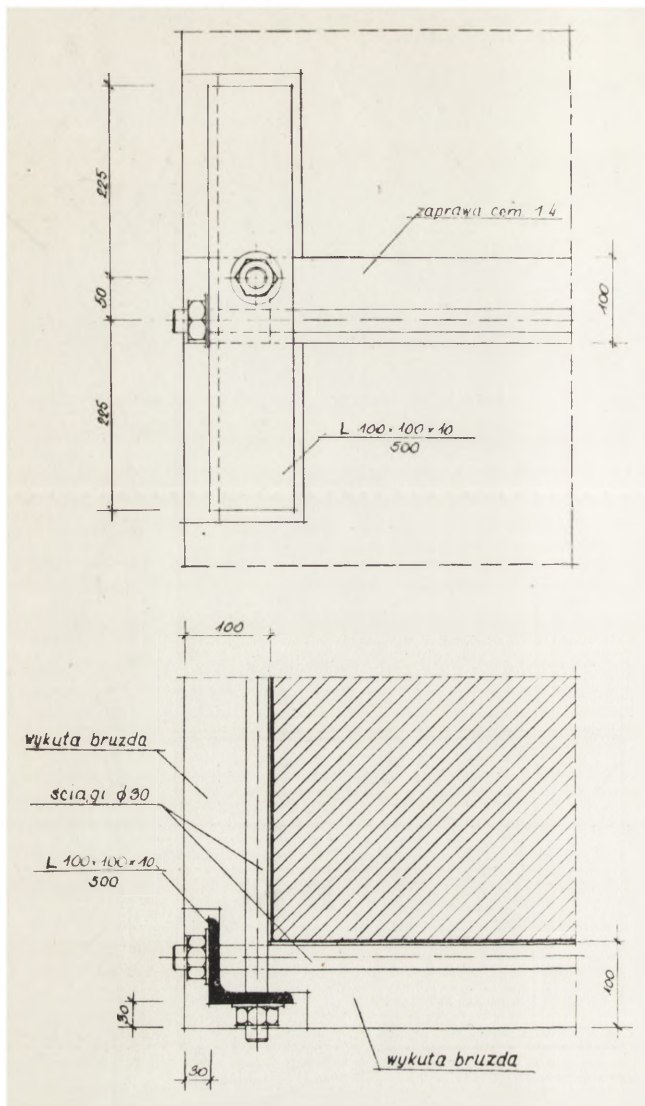
5. Nysa, Pałac Biskupi, połączenie ściągów w narożu (opr. i rys. autor)

Wbudowanie ściągów rozpoczęto od górnych kondygnacji. Po osadzeniu kątowników narożnych i płyt kotwicznych oraz związaniu pod nimi zaprawy, ściągi wstępnie naprężono za pomocą nakrętek, a następnie wypełniono bruzdy zaprawą cementową 1:4 (il. 5). Przed zamontowaniem ściągów wszystkie pęknięcia na ścianach przemurowano, bądź wypełniono zaprawą cementową, bądź też wzmocniono za pomocą przewiązek żelbetowych. Naprawiono również wszystkie rynny i rury spustowe oraz odprowadzono wodę opadową.
