Prace konserwatorskie w województwie olsztyńskim w latach 1961-1968 (cz. II)

Ochrona Zabytków 22/1 (84), 61-68

PRACE KONSERWATORSKIE W WOJEWÓDZTWIE OLSZTYŃSKIM W LATACH 1961—1968 (CZ. II)

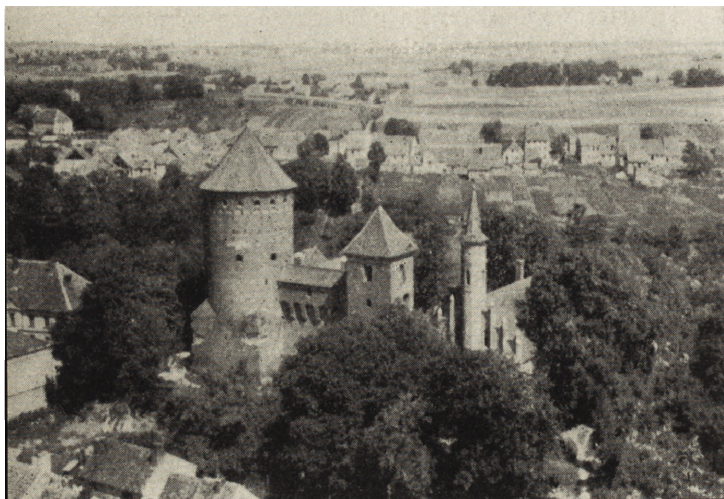
3. Reszel, pow. Biskupiec, zamek biskupi, widok ogólny (fot. WKZ Olsztyn)

Reszel (pow. Biskupiec) — zamek biskupi murowany z cegły, w dolnych partiach z kamienia polodowcowego, gotycki z II poł. XIV w. Bp Andrzej Batory (1711—1723) przebudowuje wnętrza skrzydła zachodniego, w latach 1822—1823 odbudowa zamku po pożarze. Po ostatniej wojnie obiekt na skutek braku użytkownika ulegał dewastacji (ubytki w pokryciu dachowym i murach, zagrzybienie murów i więźby dachowej). Po przejęciu go przez Stowarzyszenie Społeczno-Kulturalne „Pojezierze” zamek znalazł opiekuna. Dla potrzeb tego użytkownika wykonano częściową adaptację i zabezpieczenie budynku. Wymieniono część więźby dachowej północnego

skrzydła, położono nowe pokrycie dachu skrzydła wschodniego i zachodniego. Dokonano także pełnego odgrzybienia więźby dachowej i murów, zwłaszcza w piwnicach, a na zewnątrz założono izolację pionową. W 1961 r. założono nową podtynkową instalację elektryczną i oczyszczono studnię, która ma za zadanie osuszać dziedziniec i pomieszczenia piwniczne. W 1965 r. na zlecenie WKZ adaptowano na pomieszczenia użytkowe Stowarzyszenia „Pojezierze” basztę narożną północno-wschodnią (murowaną z cegły). Podobnie uczyniono w 1967 r. z basztą w ciągu muru od strony północnej. Remont kapitalny przeprowadzały PKZ Oddz. w Gdańsku. Rozpoznanie mykologiczne wykonała Politechnika Gdańska.

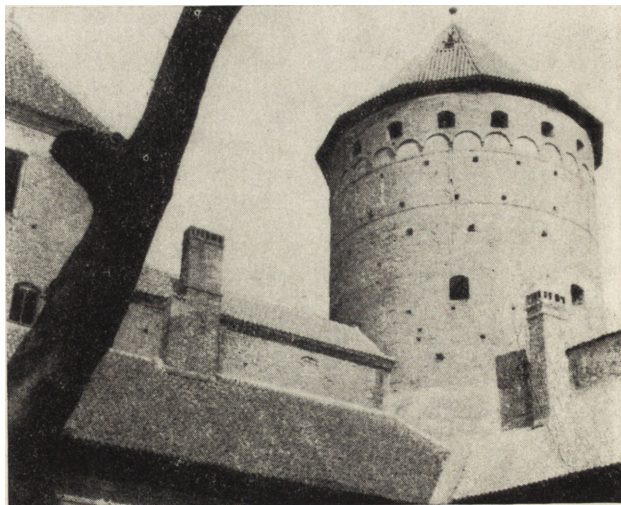
4. Reszel, pow. Biskupiec, zamek biskupi, baszta narożna, widok z dziedzińca (fot. WKZ Olsztyn)

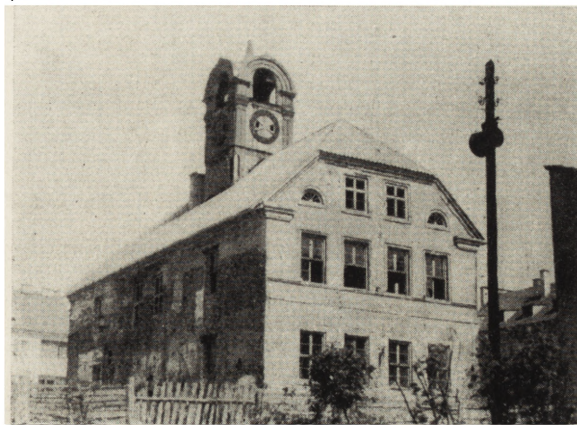
Górowo Iławeckie (pow. Bartoszyce) — ratusz miejski murowany z cegły i kamienia polodowcowego (w dolnej partii), gotycki XIV w., obudowany domkami budniczymi w XVII w., przebudowany w XIX w. Obiekt był zaniedbany — przegniłe stropy, zagrzybienie, uszkodzenia więźby i pokrycia dachowego na skutek rozbiórki przybudówek. Odsłonięte zostały częściowo skute elewacje ratusza. W latach 1965—66 całkowicie adaptowany na siedzibę władz miejskich. Ratusz poddano gruntownej modernizacji, zwłaszcza wewnątrz. Wymieniono wszystkie stropy i klatkę schodową na ceramiczne, uzupełniono więźbę i wymieniono całe pokrycie dachu, zainstalowano c.o. i założono instalację elektryczną i odgromową. Na elewacje ratusza zdecydowano położyć nowe tynki, pozostawiając jednak w stanie surowym dobrze zachowane fragmenty lica, a także liczne profile łuków nad otworami drzwiowymi i okiennymi, odsłonięto ponadto kilka otworów okiennych na górnych partiach. Wszystkie projekty budowlane, dekarские i instalacyjne wykonał PKZ Oddz. Gdańsk.

5. Górowo Iławeckie, pow. Bartoszyce, ratusz gotycki, stan w czasie prac konserwatorskich (fot. WKZ Olsztyn)

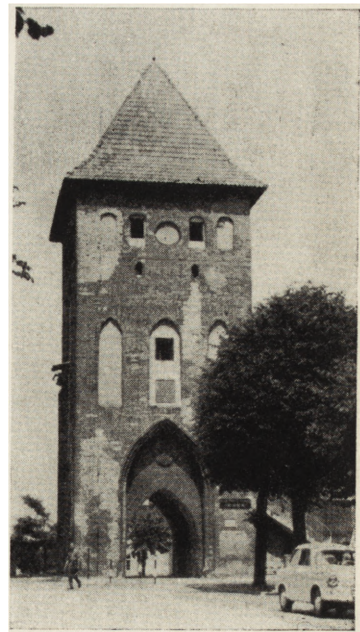
Prabuty (pow. Iława) — brama miejska zw. kwidzyńska, murowana z cegły, gotycka z połowy XIV w., po pożarze w 1852 r. odbudowana w 1858 r. z przeznaczeniem na więzienie, następnie adaptowana w 1908 r. na wieżę ciśnień. Obiekt po

6. Prabuty, pow. Iława, brama kwidzyńska, stan po konserwacji (fot. WKZ Olsztyn)

1945 r. przestaje być użytkowany ze względu na poważne zarysowania murów — widoczne były w kilku miejscach pęknięcia pionowe na głębokość całego muru. Obiekt przeznaczony w 1961 r. na klub nauczyciela i młodzieży w następnych latach został na ten cel adaptowany. Po usunięciu metalowego zbiornika na wodę, zrekonstruowano dach namiotowy. Położono żelbetonowe stropy międzykondygnacyjne, których zadaniem było m.in. związanie konstrukcyjne popękanych murów magistralnych. Wykonano także klatkę schodową. Podczas prac odkryto zamurowaną okrągłą blendę na najwyższej kondygnacji i odsłonięto trzy otwory okienne, budynek otrzymał c.o., instalację elektryczną i odgromową. Projekt adaptacji opracował inż. arch. W. Połoczanin (PKZ Oddz. Gdańsk). Roboty budowlane i instalacyjne wykonane zostały przez PKZ Gdańsk.

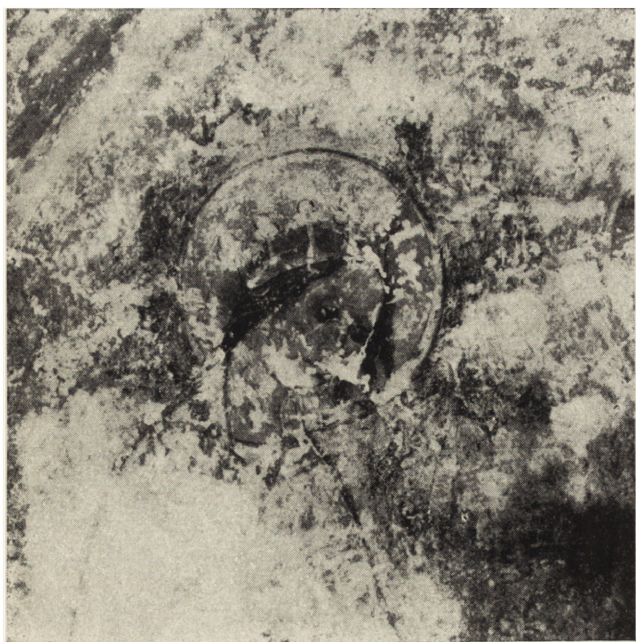
7. Lidzbark Warmiński, zamek, malowidło ściennie z krużganka. Głowa Madonny — fragment ze sceny „Ofiarowanie biskupstwa warmińskiego”. Stan z 1962 r. (fot. WKZ Olsztyn)

Lidzbark Warmiński — malowidła ściennie w krużgankach zamkowych. Obejmują one sceny figuralne — „Wniebowstąpienie” i „Ofiarowanie biskupstwa warmińskiego przez biskupa Anzelma” oraz malowidła ornamentalne na sklepieniu krużganków w skrzydle zachodnim i północnym. Gotyckie sceny figuralne znajdowały się pod tynkiem i odsłonięto je sposobem mechanicznym. Po wykonaniu badań fizyko-chemicznych przystąpiono do usuwania pobiał, które zdejmowano warstwowo, aż do ostatniej leżącej bezpośrednio na warstwie malarskiej. Ponieważ pobiała niejednokrotnie silnie przylegała do warstwy malarskiej, przed usunięciem ostatniej warstwy pobiałe wstrzykiwano pod warstwę malarską wodny roztwór alkoholu poliwinylowego z glikolem etylenowym i pięciochlorofenolanem sodu, a następnie przyprasowywano kauterem celem przyklejenia jej do podłoża, aby nie odpadała wraz z pobiałą. Po usunięciu pobiał łuszczącą się warstwę malarską podklejano alkoholem poliwinylowym i przyprasowywano. Pudrujące się fragmenty zabezpieczono nasączając je wodnym roztworem alkoholu poliwinylowego. Gdy usunięto pobiałe okazało się, że miejsca malowane umbrą pokrywa pleśń. W związku z tym przeprowadzono dezynfekcję całego malowidła 1% roztworem pięciochlorofenolanu sodu w alkoholu etylowym. Miejsca, w których pojawiła się pleśń pokryto wodnym roztworem chlorku srebra. Ogniska pleśni po zaschnięciu zostały usunięte mechanicznie. Po zabezpieczeniu powierzchni malowidła usunięto niewłaściwe kity wapienne, a krawędzie tynku zabezpieczono polioctanem winylu w emulsji wodnej. Ubytki w tynku wypełniono zaprawą piaskowo-wapienną. Po konserwacji malowidła zostały udostępnione zwiedzającym. Konserwację przeprowadził zespół pod kierownictwem mgr Andrzeja Różańskiego (PKZ Oddz. Gdańsk).

Malowidła ornamentalne na sklepieniach wykonane były techniką temperową w I poł. XV w. i zakryte 24 warstwami pobiał, a w niektórych miejscach nowymi

tynkami. Po odkryciu malowideł sposobem mechanicznym wykonano prace zabezpieczające przez kitowanie ubytków zaprawą wapienną i umacnianie pęcherzy starych tynków zastrzykami poliocianu winylu. Wykonano także całościowe utrwalenie polichromii poliocianem winylu. Po utrwaleniu warstwy malarskiej wykonano punktowanie scalające w formie poziomych kreskowań. Odkryte malowidła udostępnione zostały zwiedzającym. Konserwację przeprowadził zespół studentów Katedry Technologii i Technik Malarskich UMK w 1968 r. pod kierownictwem mgr Marii Frölich (UMK Toruń).

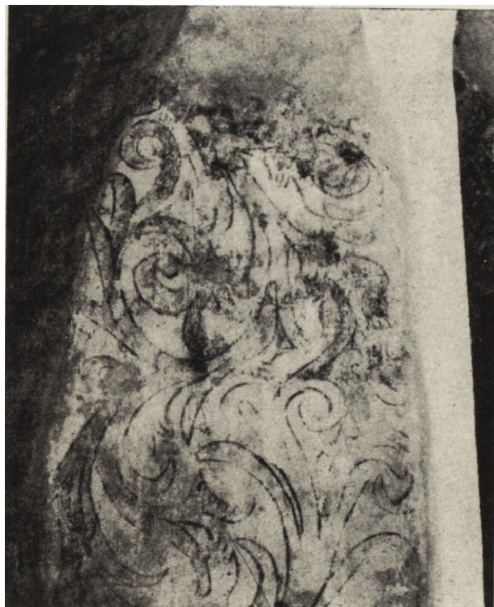
8. Nidzica, zamek, ornamentalne malowidło ściennie z kaplicy, stan przed konserwacją (fot. PKZ Gdańsk)

W kaplicy polichromia zachowała się jedynie na polach sklepienia, w błendzie zachodniej pierwszego przęsła, w błendzie nad łukiem wejściowym i w podłuczcu. Malowidło konturowe, słabo czytelne. Kontur wzmacniany w czasie konserwacji w latach 1933—34. Powierzchnia pokryta kurzem i brudem. Warstwa malarska silnie sproszkowana, liczne ubytki w tynku i rozwarstwionych pobiałach. Całą powierzch-

nię polichromii zabezpieczono 3% alkoholem poliwinylowym. Mechanicznie oczyszczono z kurzu i brudu. Pęcherze na rozwarstwionych pobiałach położono na alkohol poliwinylowy, pęcherze w tynku położono na poliocetan winylu. Brzegi malowidła i starego tynku zabezpieczono oraz dziurki po pęcherzach kitowano masą z gipsu i poliocetanu. Usunięto fragmenty przemalowań na autentycznej warstwie malarskiej. Całe malowidło zabezpieczono 2,5% alkoholem poliwinylowym, kity punktowano barwnikami na alkoholu poliwinylowym.

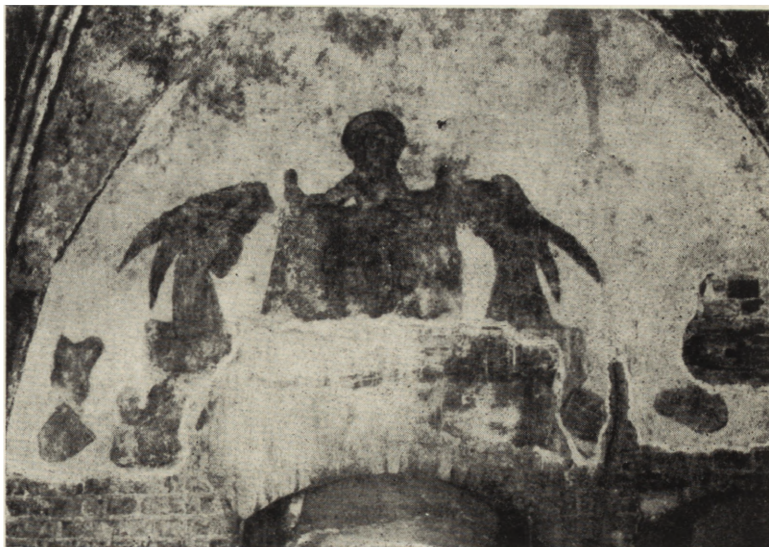
9. Nidzica, zamek, figuralne malowidło ściennie ze sali rycerskiej — św. Weronika. Stan po konserwacji. (fot. PKZ Gdańsk)

W sali rycerskiej polichromia zniszczona w 90%, powierzchnia pokryta kurzem, brudem i kopciami po pożarze. Warstwa malarska silnie sproszkowana o słabej przyczepności do podłoża. Duże ubytki tynku, widoczne są również bruzdy wykute przy zakładanej niegdyś instalacji elektrycznej. Liczne pęcherze w tynku i rozwarstwionych pobiałach. Kompozycja słabo czytelna. Po przeprowadzeniu szczegółowych badań technologicznych polichromię poddano konserwacji. Spudrowaną warstwę malarską zabezpieczono alkoholem poliwinylowym, całą powierzchnię malowidła oczyszczono z brudu, kurzu i kopciami mechanicznie (pędzlami) i chemicznie (woda destylowana, alkohol bezwodny skażony acetonem). Pęcherze przyklejone poliocetanem winylu, brzegi malowidła i dziurki po pęcherzach zabezpieczono masą z gipsu i poliocetanu winylu, całe malowidło zabezpieczono alkoholem poliwinylowym i punktowano kity barwnikami na alkoholu poliwinylowym.

Po konserwacji malowidła udostępnione są zwiedzającym. Konserwację przeprowadził w roku 1964 zespół pod kierownictwem mgr Barbary Grabowskiej (PKZ Oddział Gdańsk).

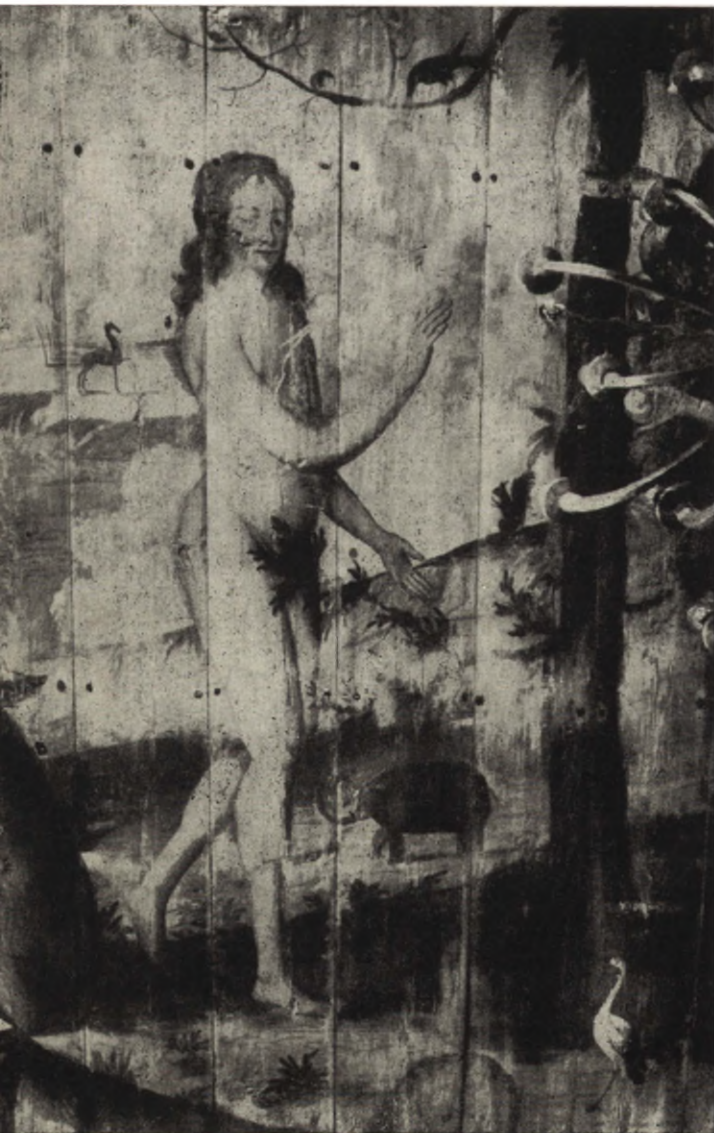
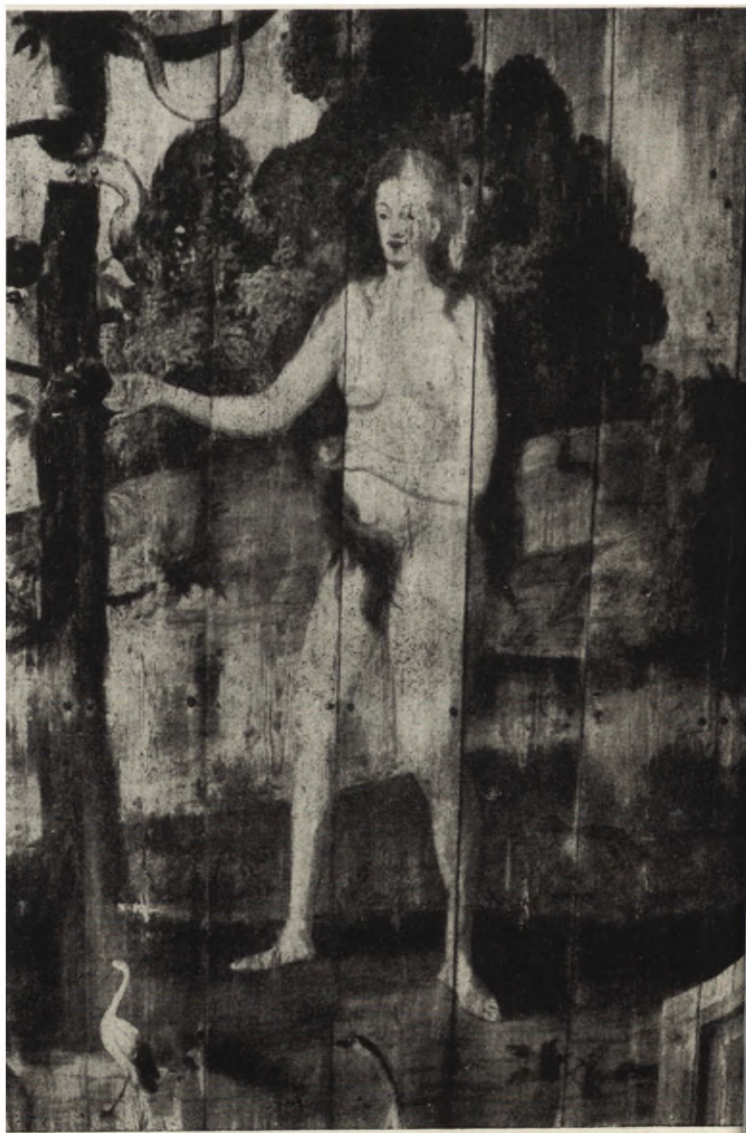
10. Rychnowo pow. Ostróda kościół parafialny, polichromia na stropie — scena grzechu pierwородnego. Stan przed konserwacją. (fot. PKZ Gdańsk)

R y c h n o w o (Pow. Ostróda) — polichromia na stropie kościoła parafialnego, późnobarokowa (1727 r.), przedstawiająca scenę grzechu pierworodnego. Drewno częściowo spróchniałe, zaatakowane przez grzyb i owady. Polichromia złuszczone, odpa-

da wraz z gruntem. Po przeprowadzeniu szczegółowych badań technologicznych strop wraz z polichromią poddano zabiegom konserwatorskim. Łuszczącą się polichromię podklejono poliocetanem winylu z alkoholem poliwinylowym. Drewno wzmocniono środkami chemicznymi. Odwrocie stropu nasycono Antoxem. W r. 1968 — po raz pierwszy w kraju — zakonserwowano próbnie dwie deski stropowe przez nasycenie Primalem AC—33 (prod. NRRF). Po konserwacji obiekt nadal służy celom kultowym. Konserwację przeprowadził w latach 1967 — 68 zespół pod kierownictwem mgr Grażyny Fiutakowej (PKZ Oddz. Gdańsk).

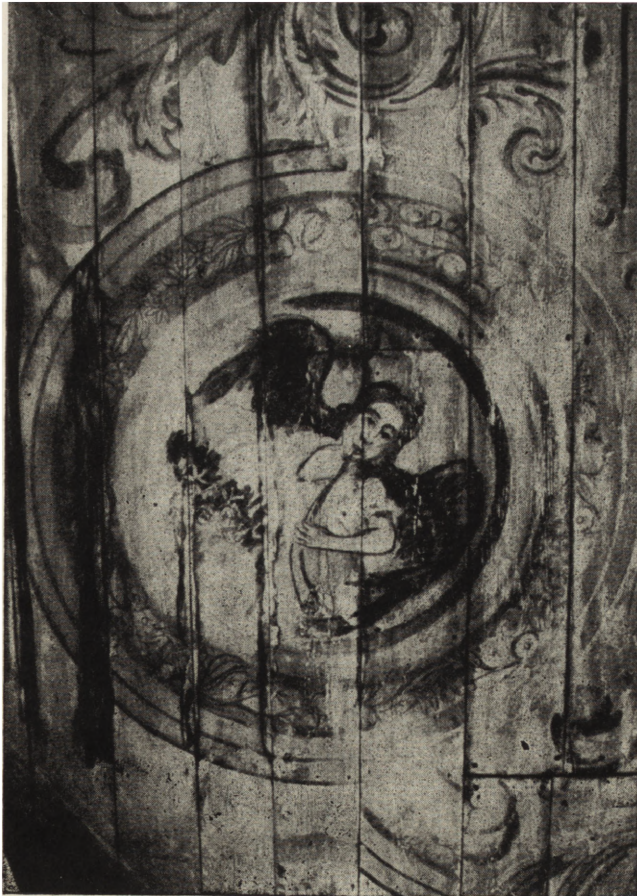
11. Rychnowo, pow. Ostróda, kościół parafialny, polichromia na stropie — fragment. Stan w czasie konserwacji. (fot. PKZ Gdańsk)

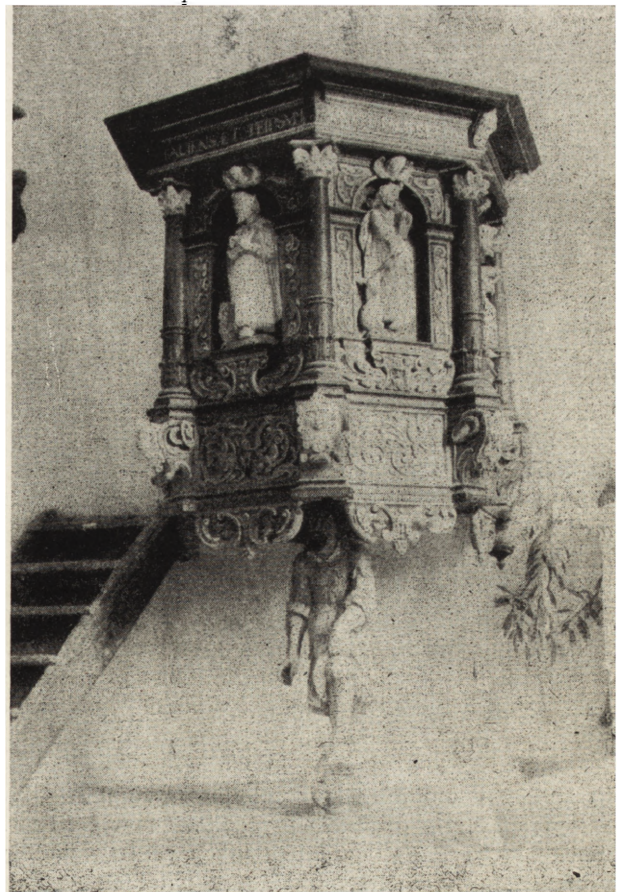
12. Frombork, pow. Braniewo, katedra, ambona w kaplicy polskiej. Stan po konserwacji. (fot. WKZ Olsztyn)

F r o m b o r k (pow. Braniewo) — ambona z Katedry (kaplica polska). Drewniana, polichromowana i złocona, z rzezbami Samsona i czterech ewangelistów, barokowa ok. 1669. Drewno ambony zniszczone, silnie zaatakowane przez grzyb i owady, ubytki elementów rzeźbionych, pęknięcia i rozklejenie poszczególnych elementów. Polichromia i złocenia spęcherzone i częściowo osypane. Po przeprowadzeniu szczegółowych badań technologicznych ambonę poddano konserwacji. Całość zdemontowano, oczyszczono z brudu i kurzu, podklejono polichromię i przeprowadzono dezynsekcję drewna pięciochlorofenolanem sodu. Następnie drewno wzmocniono środkami chemicznymi, wymieniono spróchniałe części na nowe, rzeźby wzmocniono łątami i klinami, zrekonstruowano nogę Samsona, dwie konsolki, trzy twarze, wymieniono podstawę, podłogę i jeden stopień schodów. Wszystkie zrekonstruowane części wykonano z drewna lipowego, niektóre uzupełnienia rzeźby wykonano trocinami zmieszanyymi z żywicą epoksydową. Po konserwacji ambona nadal służy celom kultowym. Konserwację przeprowadził w r. 1964 zespół pod kierownictwem mgr Barbary Grabowskiej (PKZ Oddz. Gdańsk).
