Konserwacja kamiennego portalu z Ołbina w kościele Marii Magdaleny we Wrocławiu

Ochrona Zabytków 23/1 (88), 11-27

1970

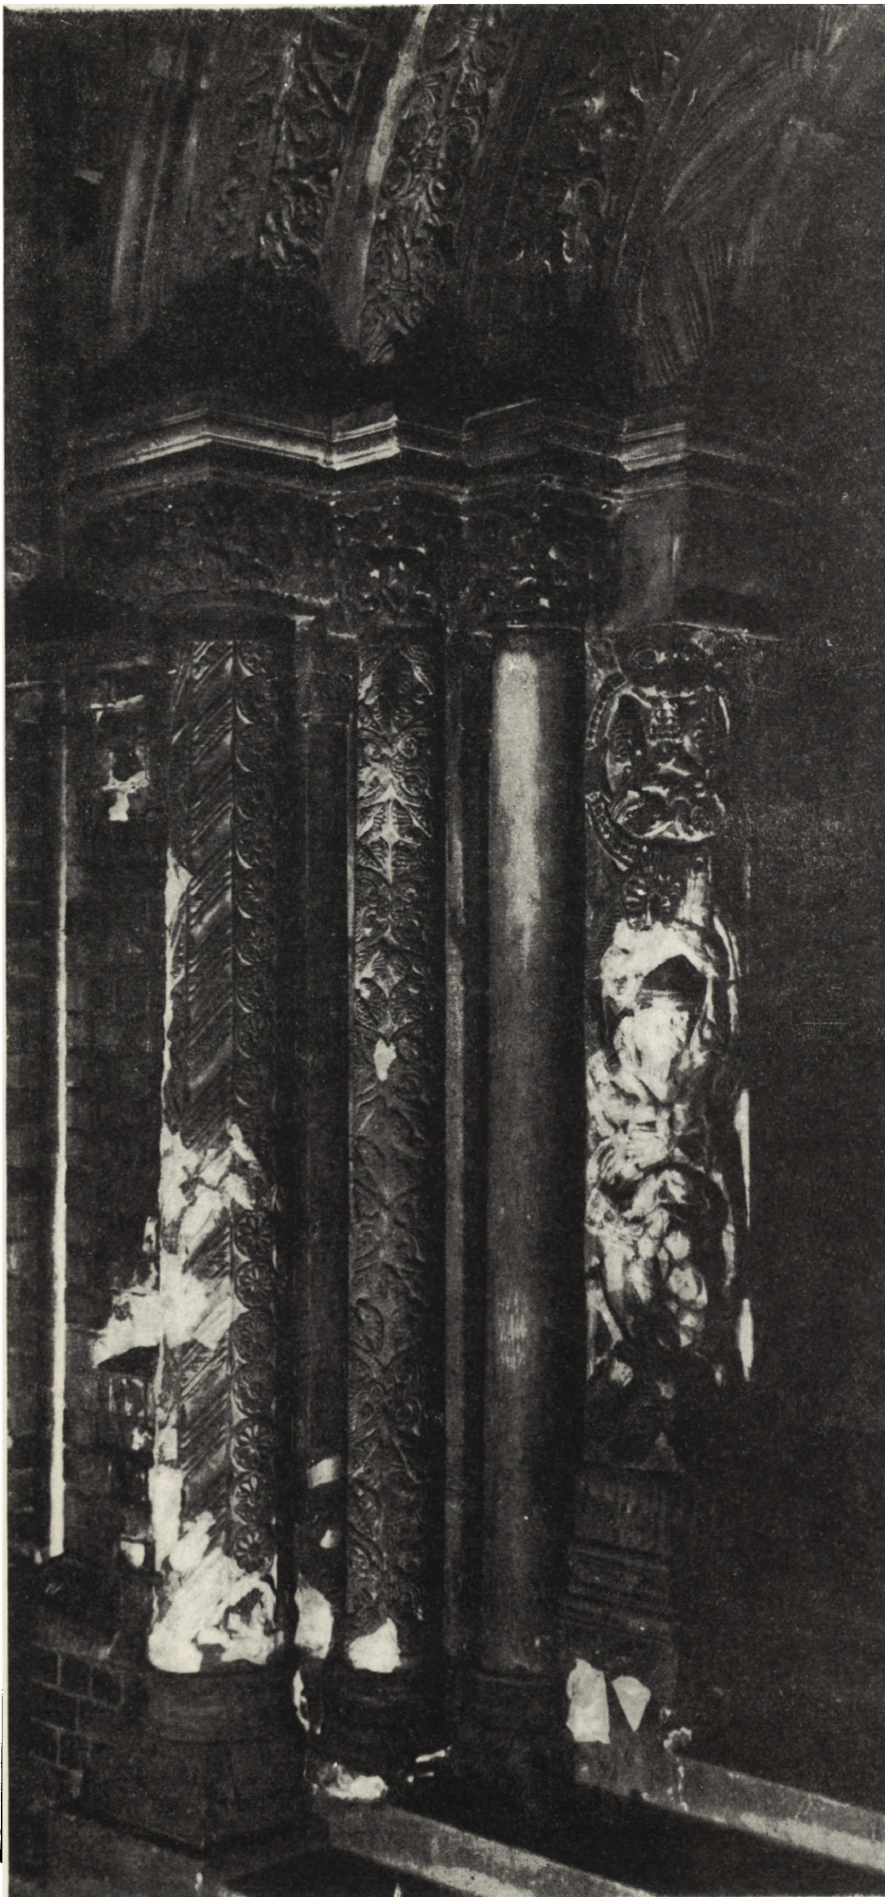
1. Wrocław, kościół Marii
Magdaleny, portal z Ołbina,
stan przed konserwacją

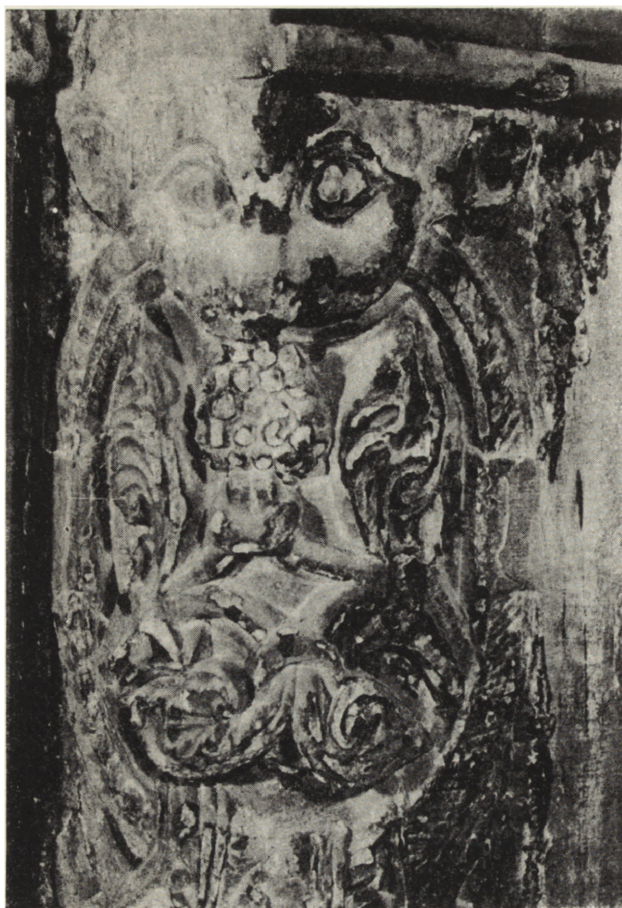
2. Portal z Olbina, nasycanie powierzchniowe
2. Doorway from Olbin — Superficial saturation

Wzmocnienie powierzchniowych partii kamienia. Zniszczone, uległe dezintegracji partie kamienia nasycano 20% roztworem żywicy epoksydowej Epidian 5 w toluenie. Do utwardzania żywicy stosowano 15% dodatek utwardzacza Z — 1 (trójetylenoceteroamina). Roztwór наносzono „gruszkami” gumowymi lub pędzlami. Wprowadzano go bez przerwy, aż do momentu nasycenia kamienia, a następnie większe partie izolowano arkuszami celofanu na okres 48 godzin, aby powstrzymać proces ulatniania się rozpuszczalnika przed zżelowaniem żywicy. Dzięki temu uniknięto migracji większych ilości żywicy na powierzchnię kamienia, a tym samym jego ściemnienia. Po kilku godzinach od chwili wprowadzenia roztworu impregnowane partie uzyskiwały znaczną spoiistość i plastyczność dzięki wytrącaniu się żywicy. Omawiane cechy pozwalały na sprasowanie spęczniałych i bardzo porowatych fragmentów kamienia, położenie na właściwe miejsce łuszczących się fragmentów, a także na przywrócenie niektórym z nich pierwotnej ich formy zniekształconej procesami destrukcyjnymi. Dzięki impregnacji wznociono powierzchniowe partie kamienia na głębokość kilkunastu milimetrów. Stały się one zwarte, twarde i mocne, co umożliwiło przeprowadzenie dalszych zabiegów konserwacyjnych bez ryzyka uszkodzenia kamieni portalu. Wzmacniając zniszczone partie kamienia usuwano jednocześnie zabezpieczające je paski papieru przyklejone w latach poprzednich (il. 2).

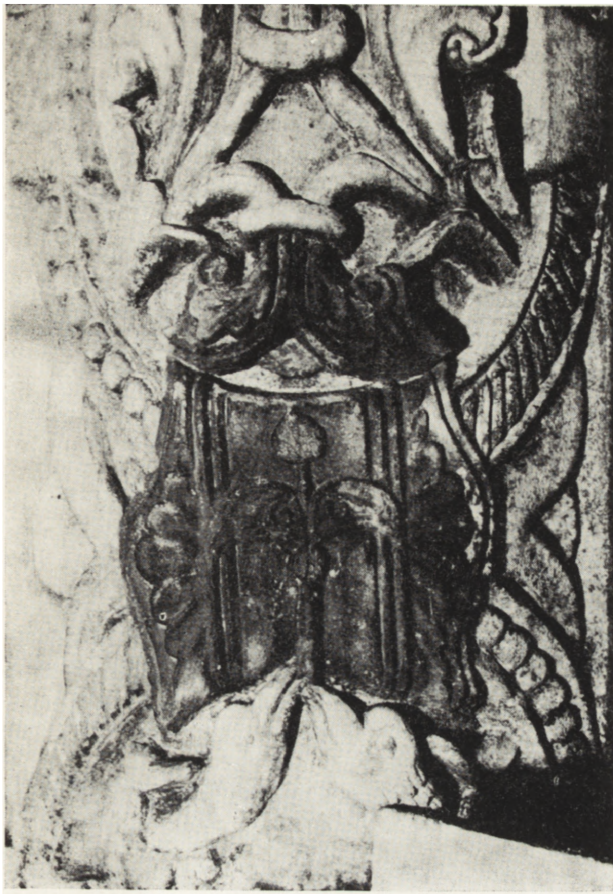
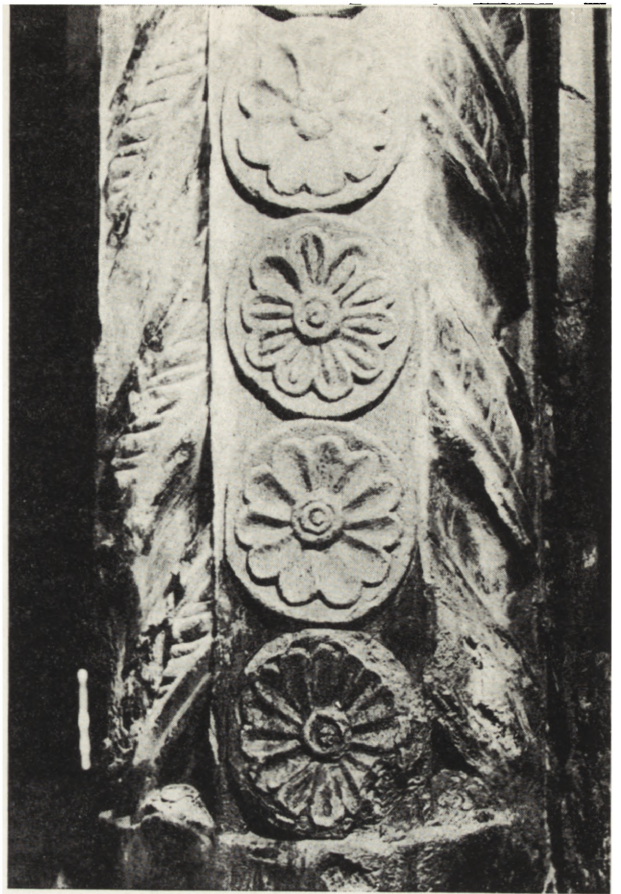
3 a, b. Portal z Ołbina, fragmenty z usuniętą częściowo powłoką cementową, a — ościeże b — kolumna

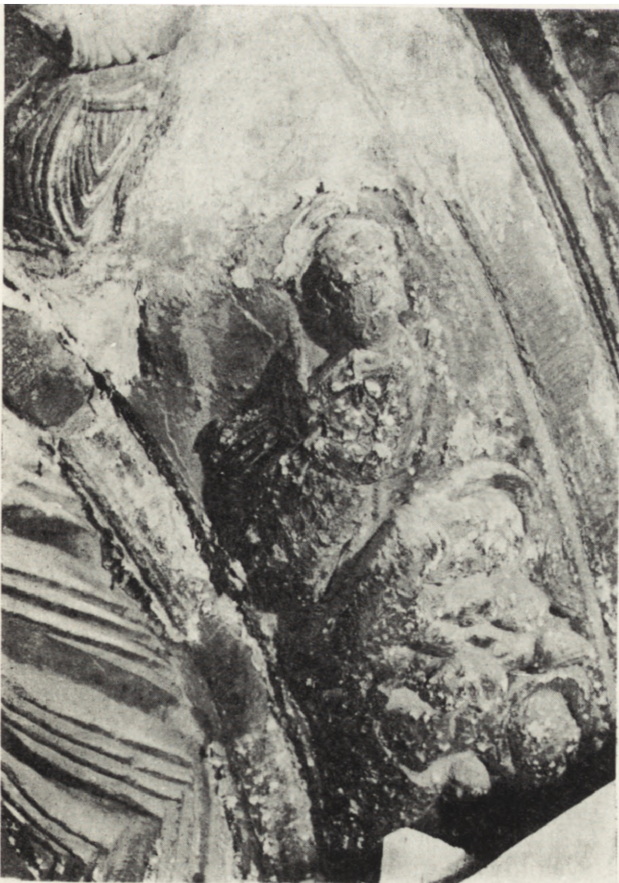
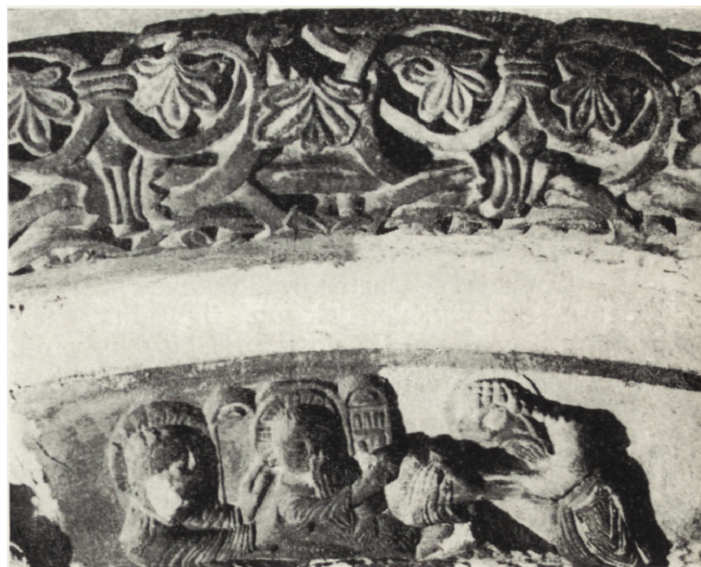
4 a, b. Portal z Ołbina, fragmenty archiwoltę z częściowo usuniętą powłoką tworzywa organicznego

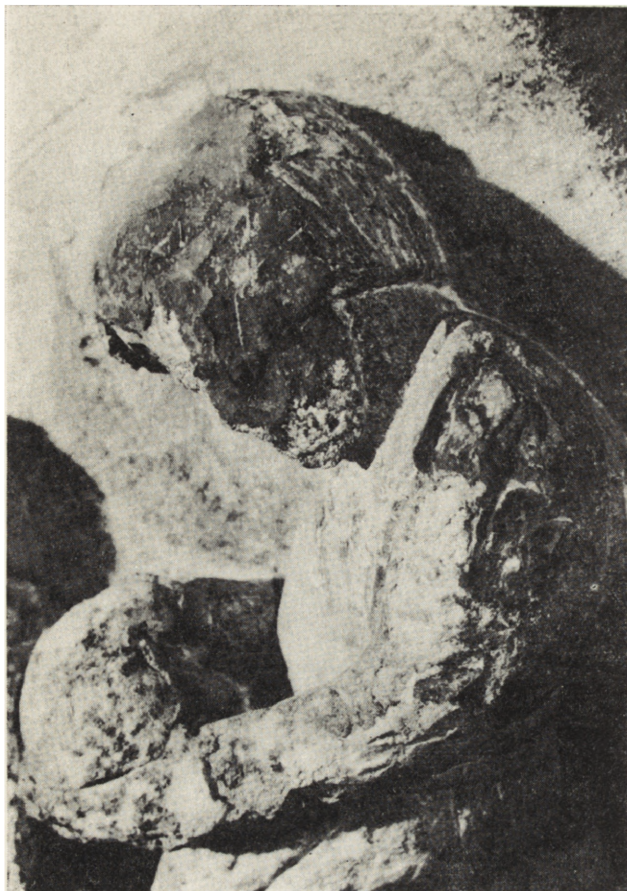
5. Portal z Olbina, fragment archiwolty po usunięciu powłoki organicznej z widocznymi kitami cementowymi

Usuwanie kitów cementowych i gipsowych. Jak wspomniano wyżej, celem wzmocnienia zniszczonych fragmentów portalu stosowano w czasie jego naprawy kity cementowe, a w niektórych przypadkach gipsowe i wapienno-piaskowe. Przy pomocy zaprawy cementowej zrekonstruowano także niektóre detale rzeźbiarskie, jak np. figuralną partię archiwolty (il. 5). Zastosowane kity były niewidoczne, ponieważ po ich założeniu portal pokryto omawianym już mleczkiem cementowym oraz ciemnoszarą powłoką tworzywa organicznego. Obecność ich stwierdzono dopiero po zdjęciu nawarstwień. Odslonięte kity cementowe usunięto, ponieważ obecność ich wpływała przyspieszająco na proces niszczenia kamienia.

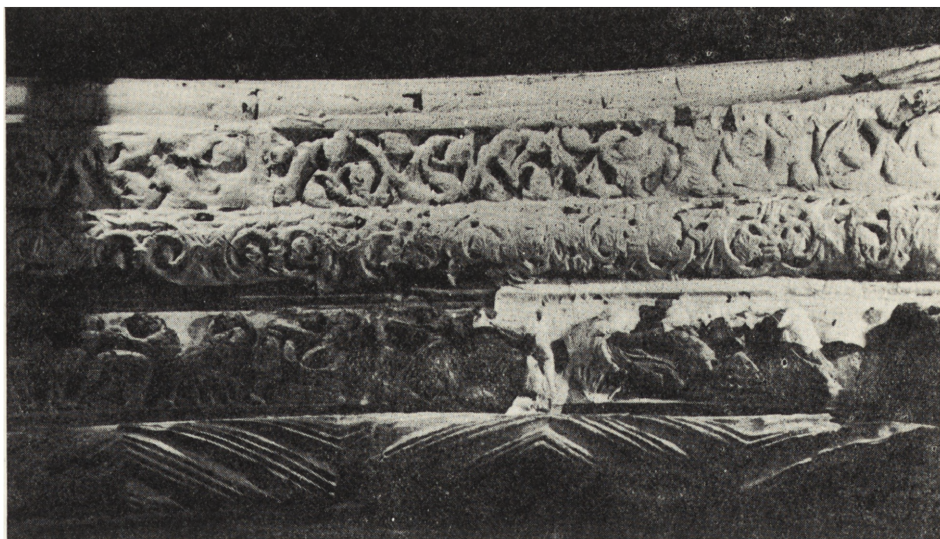
i. Portal z Ołbina od-
salanie kamieni przy
pomocy okładów papie-
rowych

Usuwanie rozpuszczalnych w wodzie soli. Aby usunąć rozpuszczalne w wodzie sole zastosowano metodę ich wymuszonej migracji do rozszerzonego środowiska. W tym celu kamienie portalu nasycano wielokrotnie wodą, dążąc do możliwie najgłębszego nasycenia. Następnie nakładano na nie kilka warstw (5 — 6) nasyczonego wodą papieru, pokrywając nim całą powierzchnię portalu (il. 6).

Po wyschnięciu kamienia i okładu papierowego usuwano ten ostatni wraz z wykrystalizowanymi w nim solami. Omawiany zabieg powtarzano pięć razy, przy czym już czwarty z kolei okład nie wykazywał obecności soli (badano obecność SO_4 , Cl i NO_3). Należy nadmienić, że omawiana metoda nie pozwala na całkowite usunięcie soli z kamieni portalu. Usunięto je jedynie z tych warstw powierzchniowych, które zostały pierwotnie nasycone wodą. Niestety, z uwagi na znaczne uszczelnienie powierzchni kamieni wskutek stosowanych pierwotnie zabiegów, zdolność przenikania wody była mała; usunięto więc sole tylko z części warstwy powierzchniowej o niewielkiej grubości.

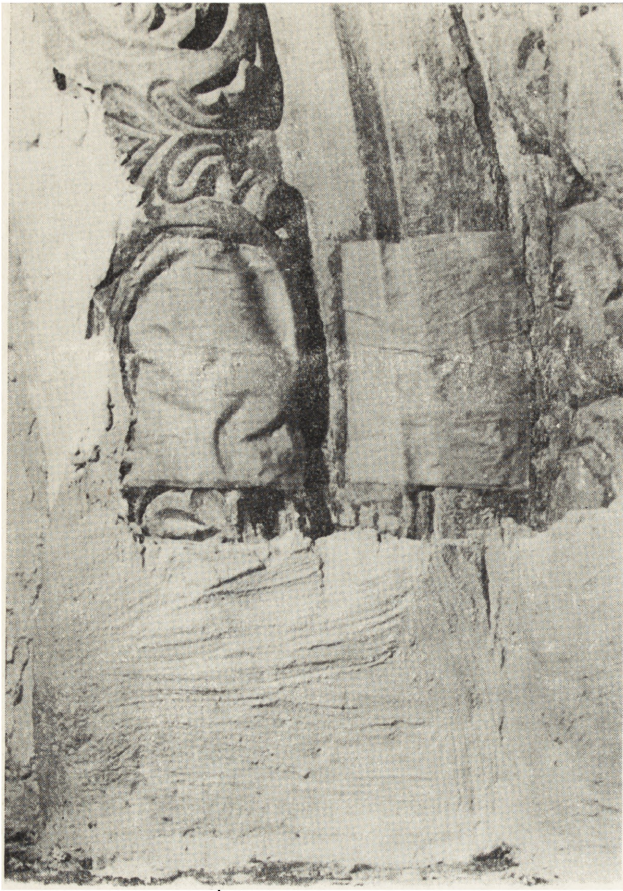
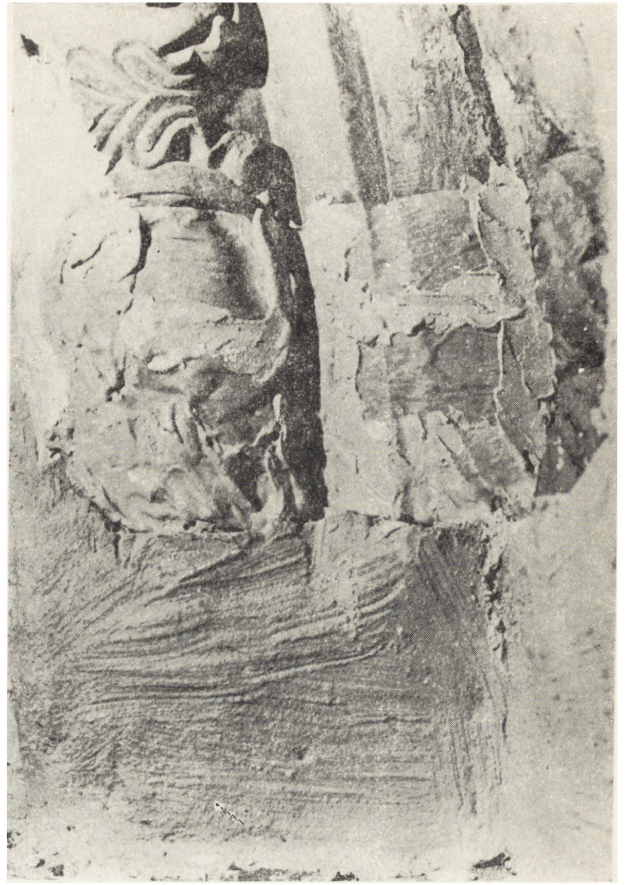
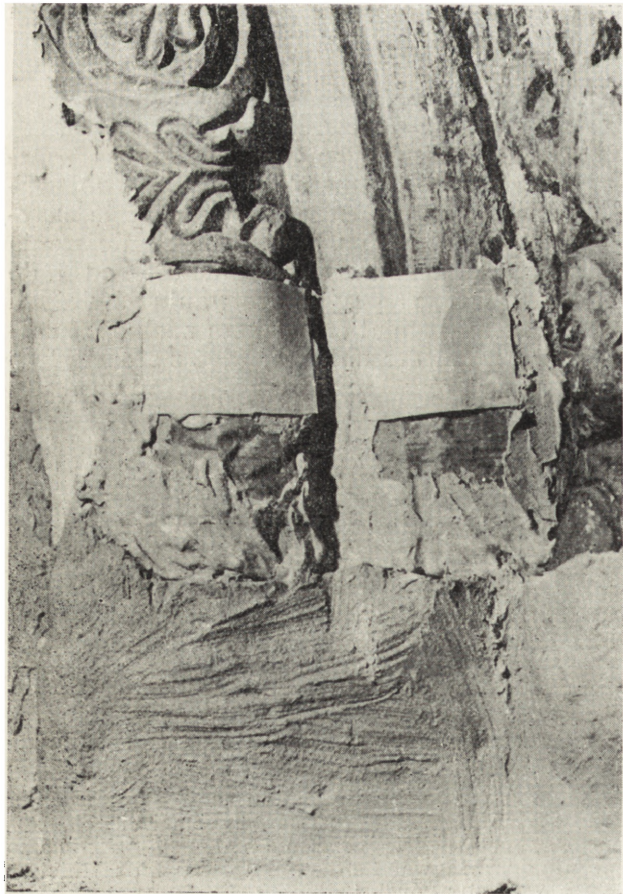
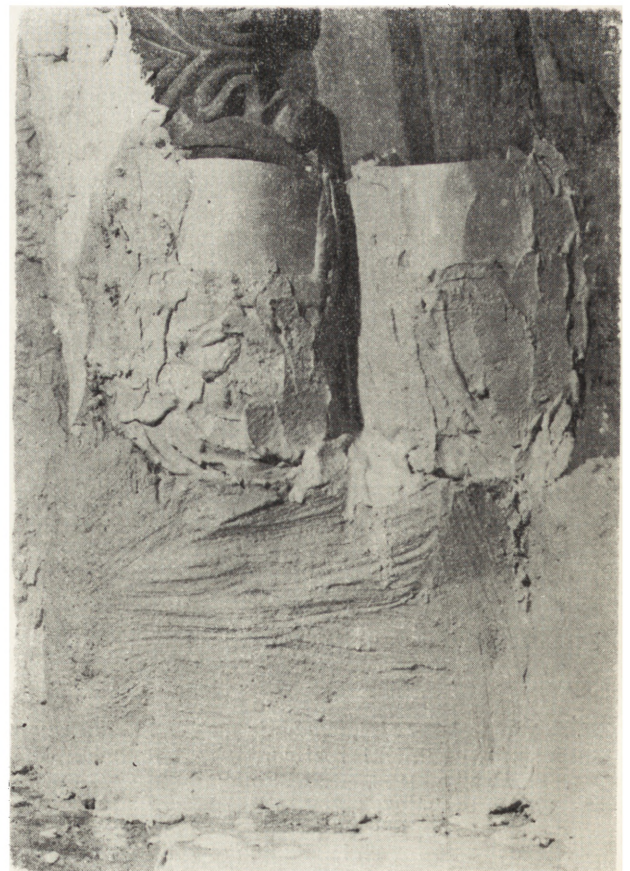
7 a—c. Portal z Ołbina, kolejne etapy zakładania kieszeni na powierzchni portalu

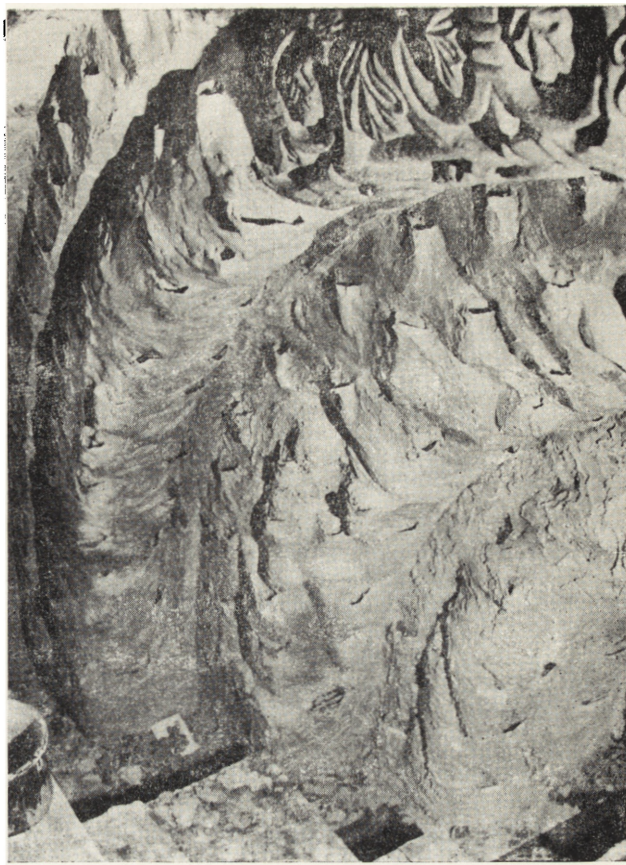
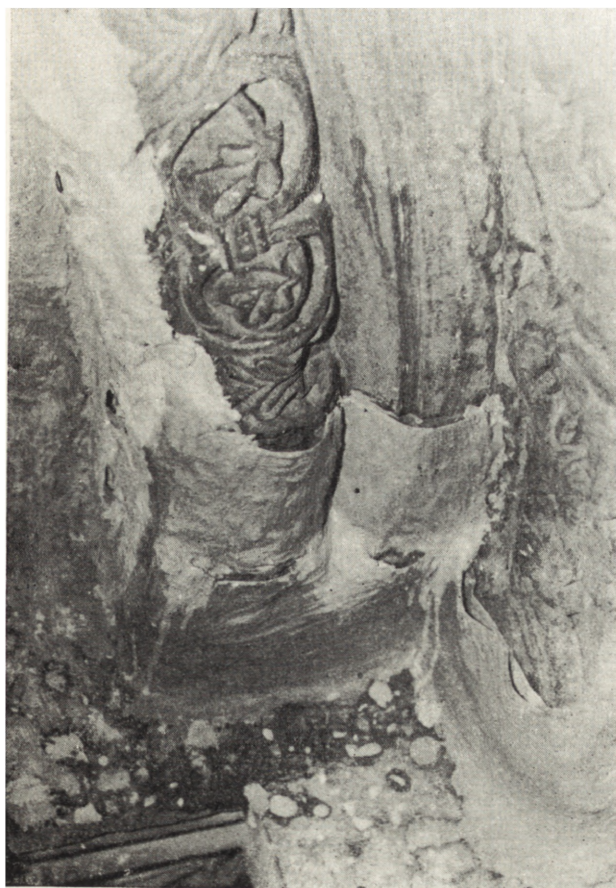
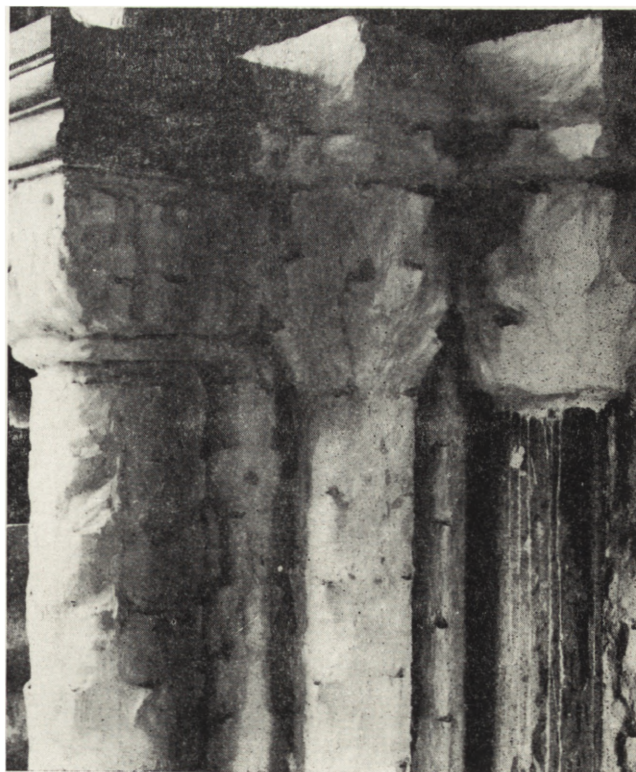
8 a, b. Portal z Ołbina, detale z założonymi kieszeniami, a — archiwolta b — kolumny

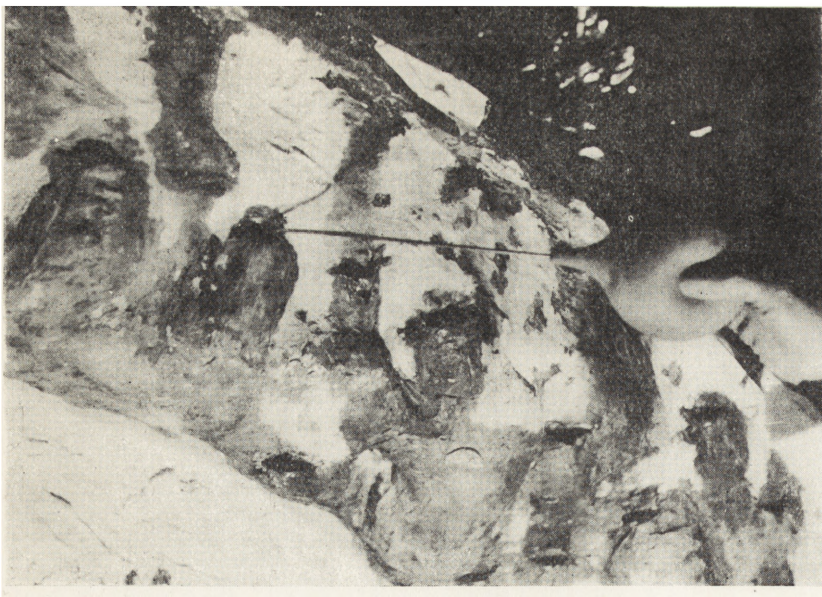
9. Portal z Olbina, impregnacja kamieni portalu

Impregnację wykonano wlewając roztwór do kieszeni i ustawicznie uzupełniając go tak, aby kieszenie były wypełnione możliwie przez cały okres nasycania (il. 9). Impregnację rozpoczęto około godziny 7 i w przypadku wczesnego jej zakończenia (17⁰⁰ — 19⁰⁰) usuwano tego samego dnia kieszenie. W przypadku przedłużania czasu nasycania do późnych godzin wieczornych poddawany zabiegowi element zaklejało arkuszami celofanu i kieszenie usuwano nazajutrz w godzinach rannych.

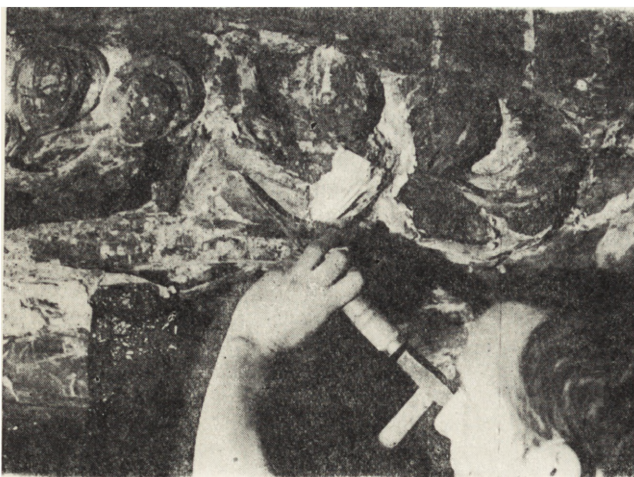
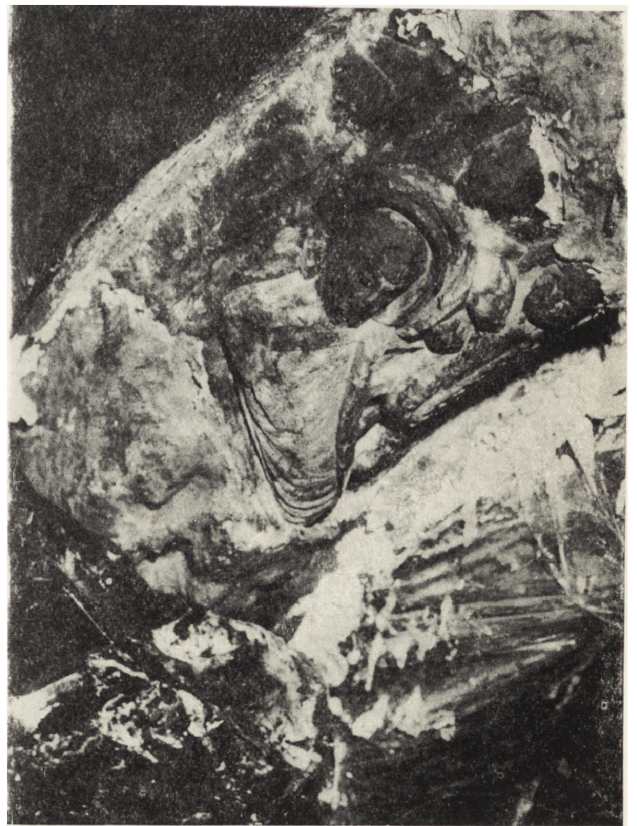
10 a, b. Portal z Olbina, usuwanie kieszeni po nasyceniu kamienia

gu celofan odsłaniano stopniowo (il. 10b), unikając tym samym zwiększenia odporności mechanicznej gipsu. Ponieważ na powierzchni kamienia pozostawały warstwy gipsu (il. 11) usuwano je natychmiast nożami, gdyż po utwardzeniu żywicy zabieg ten wymagałby znacznego nakładu sił i czasu. Impregnowany element po oczyszczeniu izolowano ponownie celofanem od otoczenia na okres 10 — 14 dni. W tym okresie następowało maksymalne wytrącanie się żywicy z roztworu, a zatem unikało się omawianej już migracji składników na powierzchnię kamienia, która towarzyszy ułatwianiu się rozpuszczalników¹³.

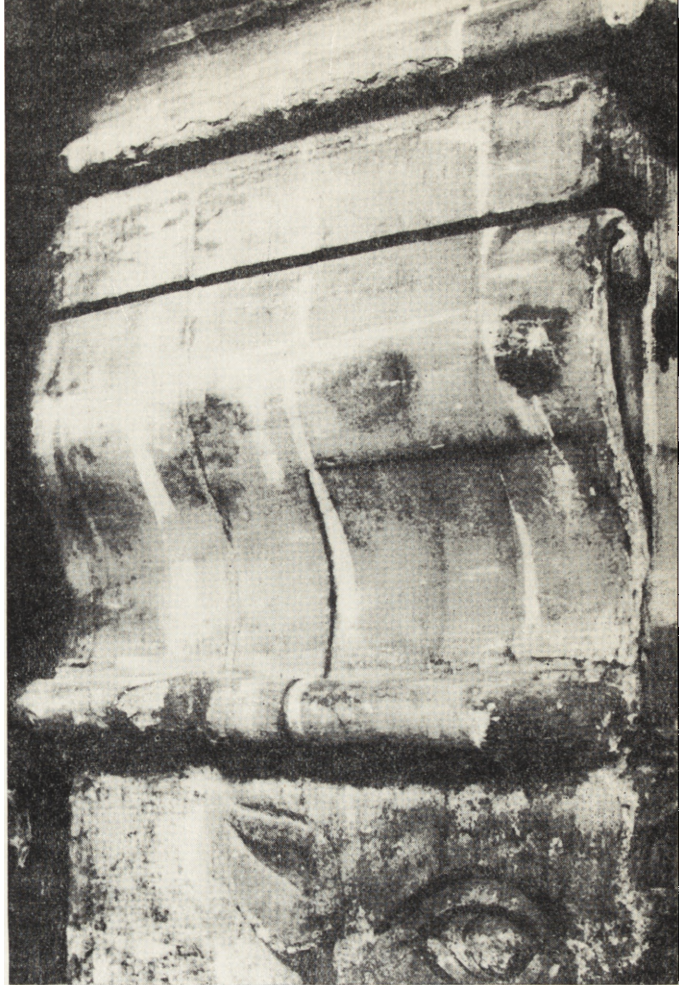
11. Portal z Ołbina, ślady gipsu po usunięciu kieszeni

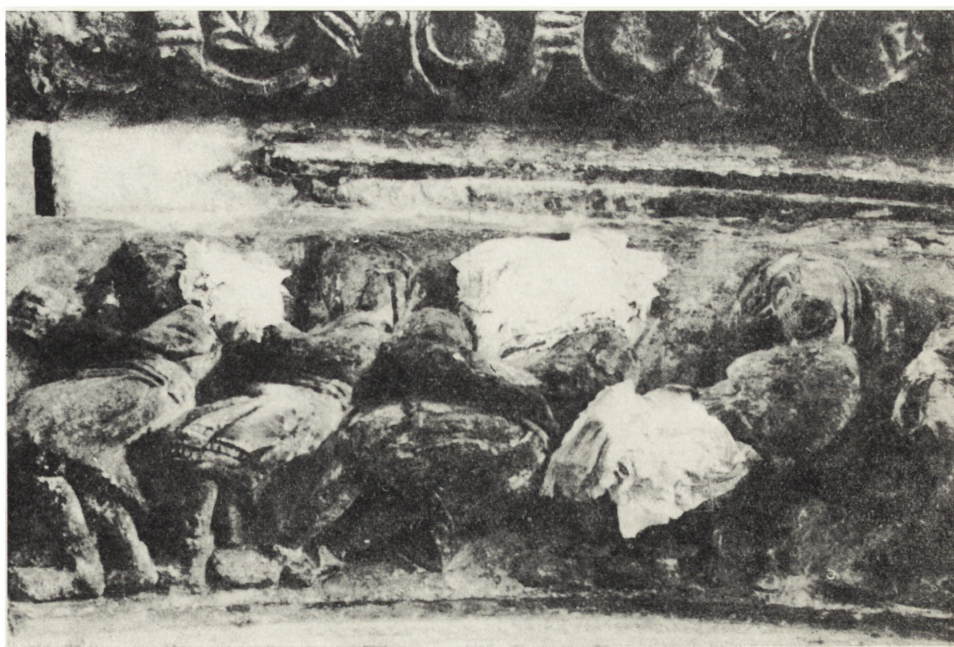
12. Portal z Ołbina, zabezpieczenie fragmentów po usunięciu kieszeni

Ponieważ bezpośrednio po impregnacji nie następuje duże wzmocnienie kamienia, usuwając kieszenie zaobserwowano w niektórych przypadkach słabe powiązanie warstewek powierzchniowych kamienia z podłożem; niekiedy wraz z gipsem następowało ich oderwanie. W pierwszym przypadku po ostrożnym zdjęciu gipsu zabezpieczano te fragmenty przyklejając do ich powierzchni papier (il. 12), który usuwano po stwardnieniu kamienia. W drugim przypadku nasycano dodatkowo roztworem znajdujące się w gipsie odłamki, po ich utwardzeniu oddzielano od gipsu i przyklejano na właściwe miejsce.

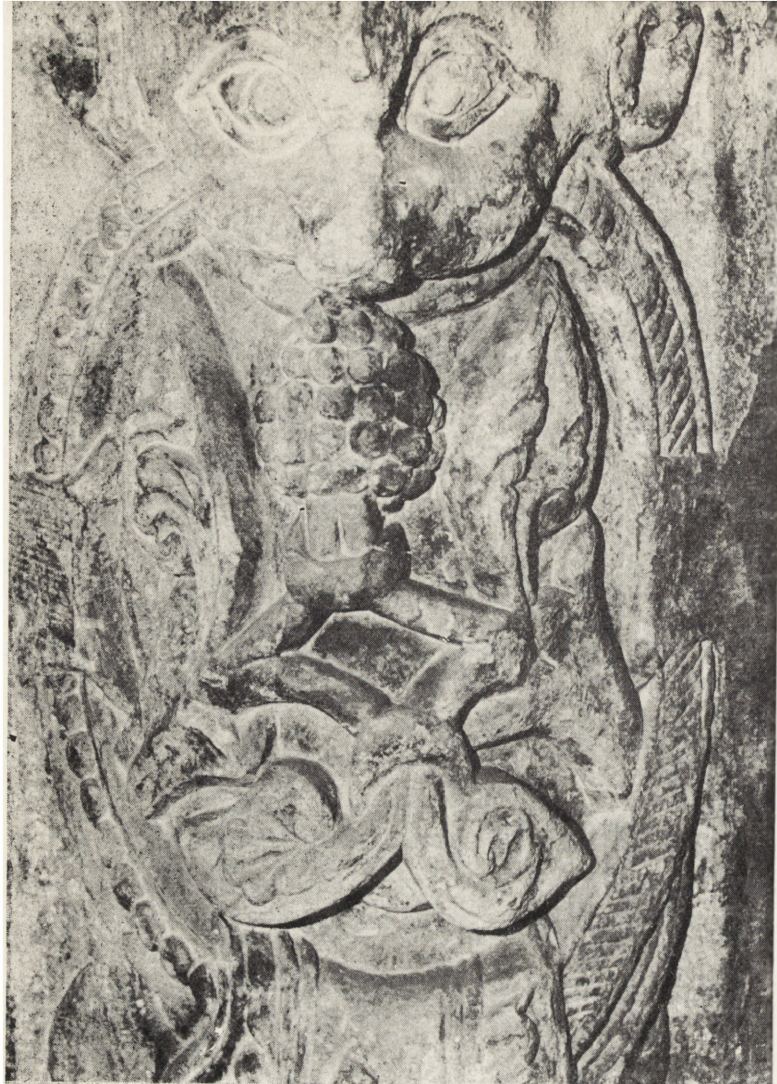
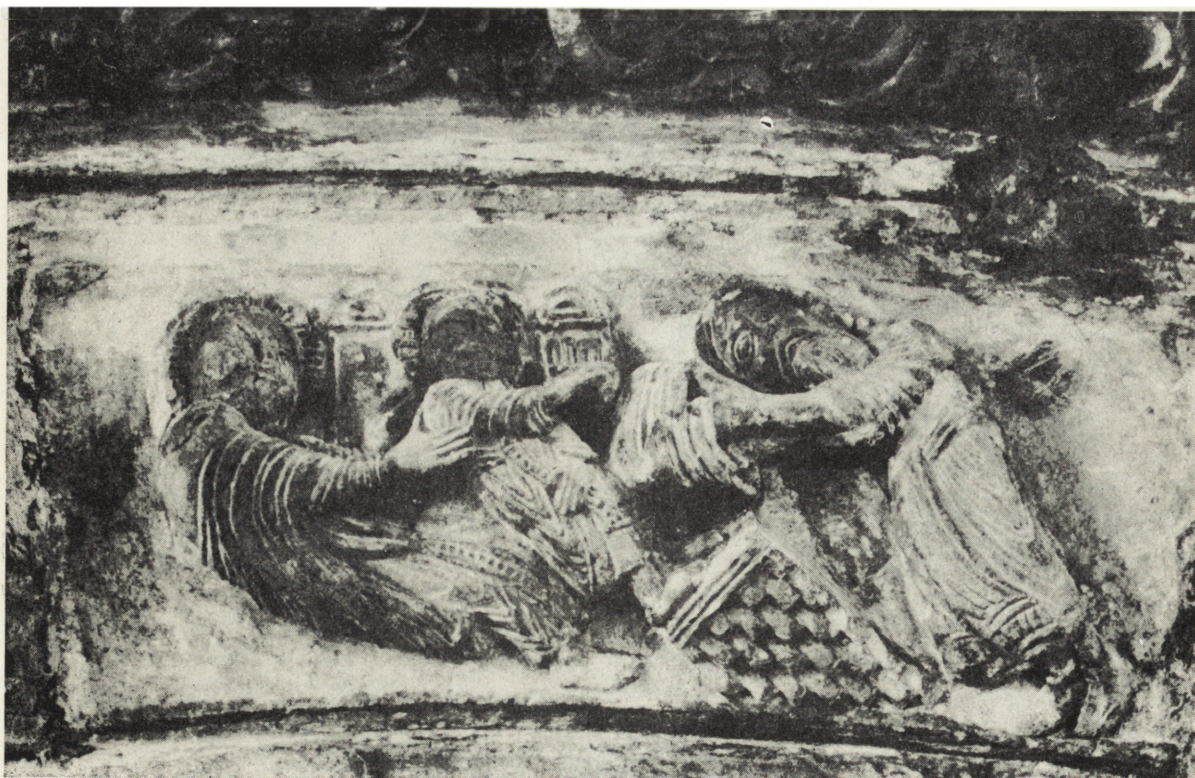
*13 a, b. Portal z Olbina, frag-
menty po impregnacji*

Należy liczyć się z tym, że roztwór przenikał znacznie lepiej przez powierzchnię tych elementów, które były zniszczone, w małym stopniu natomiast przez uszczelnione powierzchnie nienaruszone. Dlatego też różnice w głębokości nasycenia są bez wątpienia większe od obliczonych. Można jednak sądzić, że utwardzone kamienie na podaną głębokość nie będą ulegały zniszczeniu, gdyż odporność warstwy utwardzonego kamienia powinna wzrosnąć wskutek impregnacji 10% roztworem żywicy epoksydowej o ponad 100% w przypadku kamienia o niskich wskaźnikach mechanicznych i o 40 — 100% w kamieniach o dużej odporności¹⁴. Czynniki pozwalającymi na te optymistyczne stwierdzenia są: odporność mechaniczna warstwy powierzchniowej oraz jej własności hydrofobowe utrudniające przemieszczanie się wody ciekłej, przy jednoczesnym zachowaniu porowatości powierzchni (znacznie większej niż przed usunięciem nawarstwień), co umożliwia oddawanie wilgoci w postaci pary wodnej. (il. 13a, b).

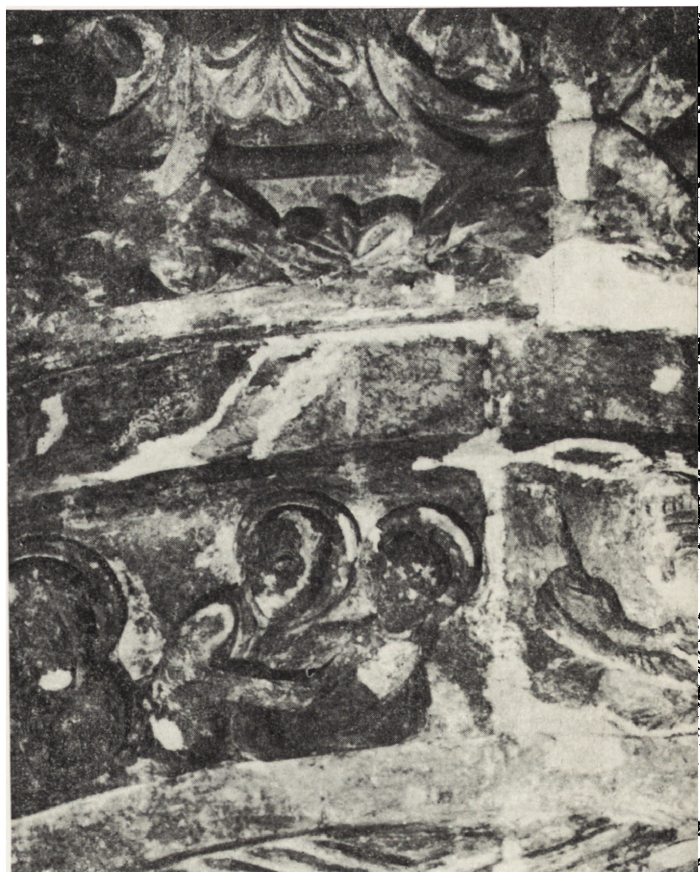
14. Portal z Ołbina, fragment uzupełniony kitami

Kitowanie ubytków. Aby zapobiec mechanicznemu uszkodzeniu niektórych osłabionych fragmentów portalu oraz aby wyeliminować niszczący wpływ wody gromadzącej się w dziurach i szczelinach kamienia wzmacniano je, uzupełniano i wypełniano przy pomocy kitów epoksydowych¹⁵. Kity te otrzy-

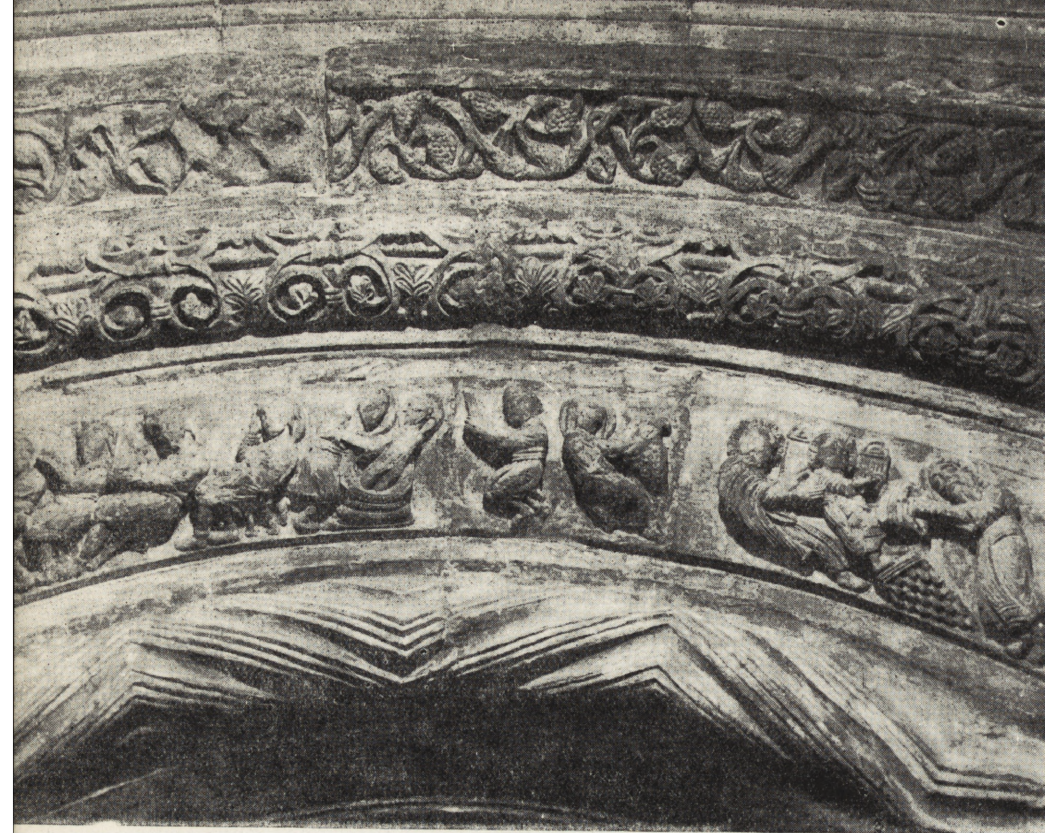
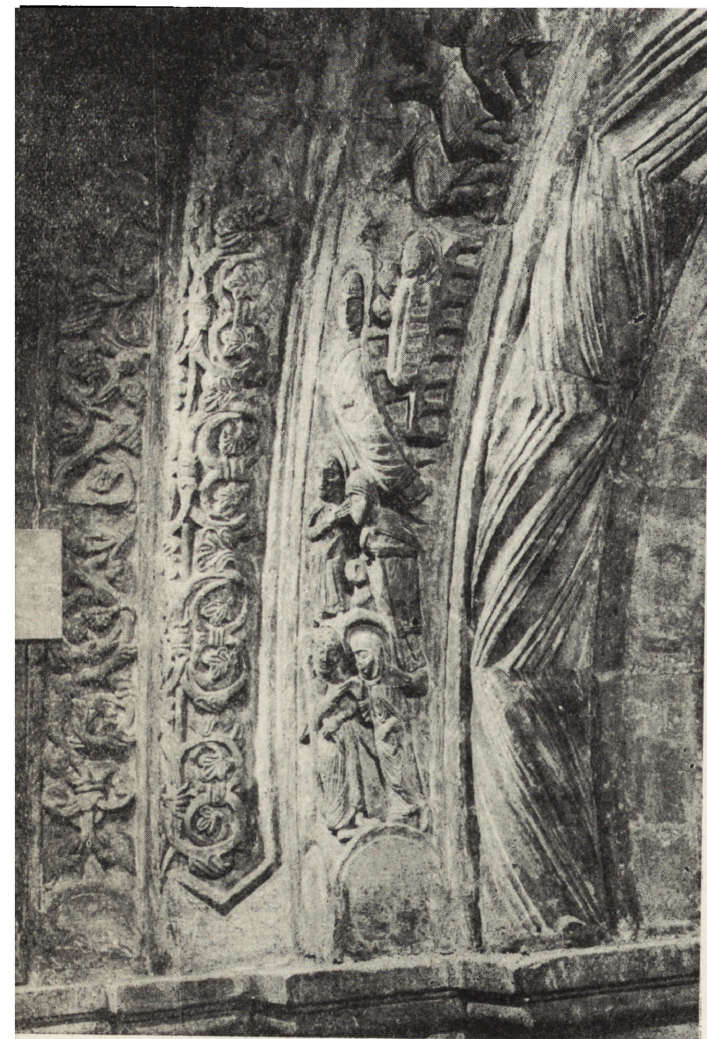
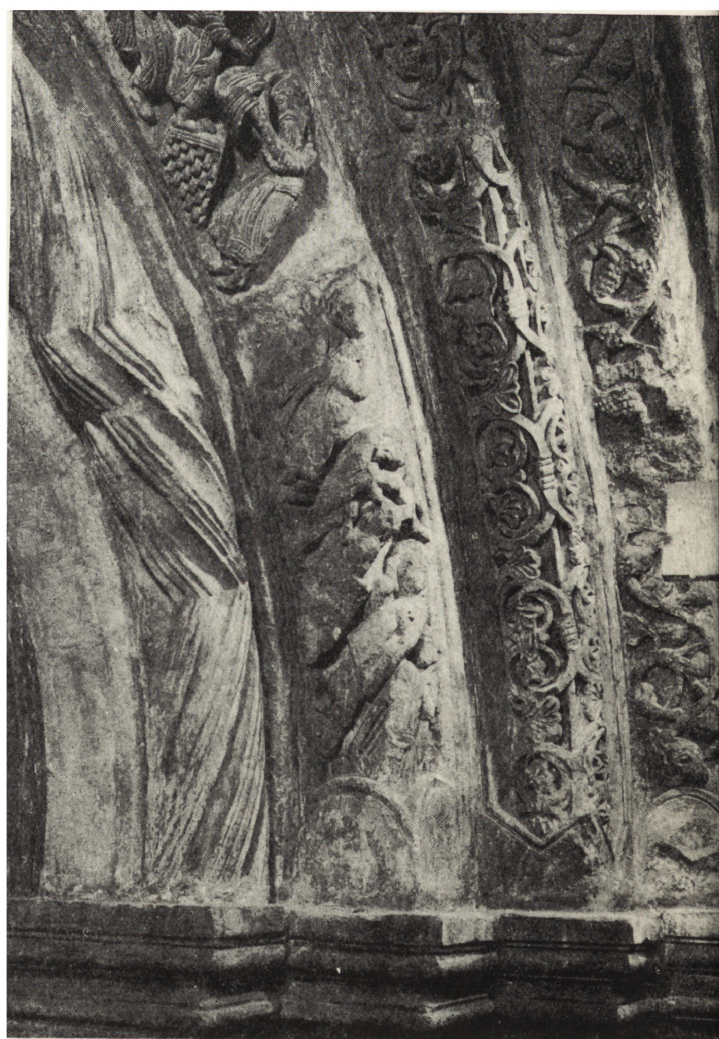
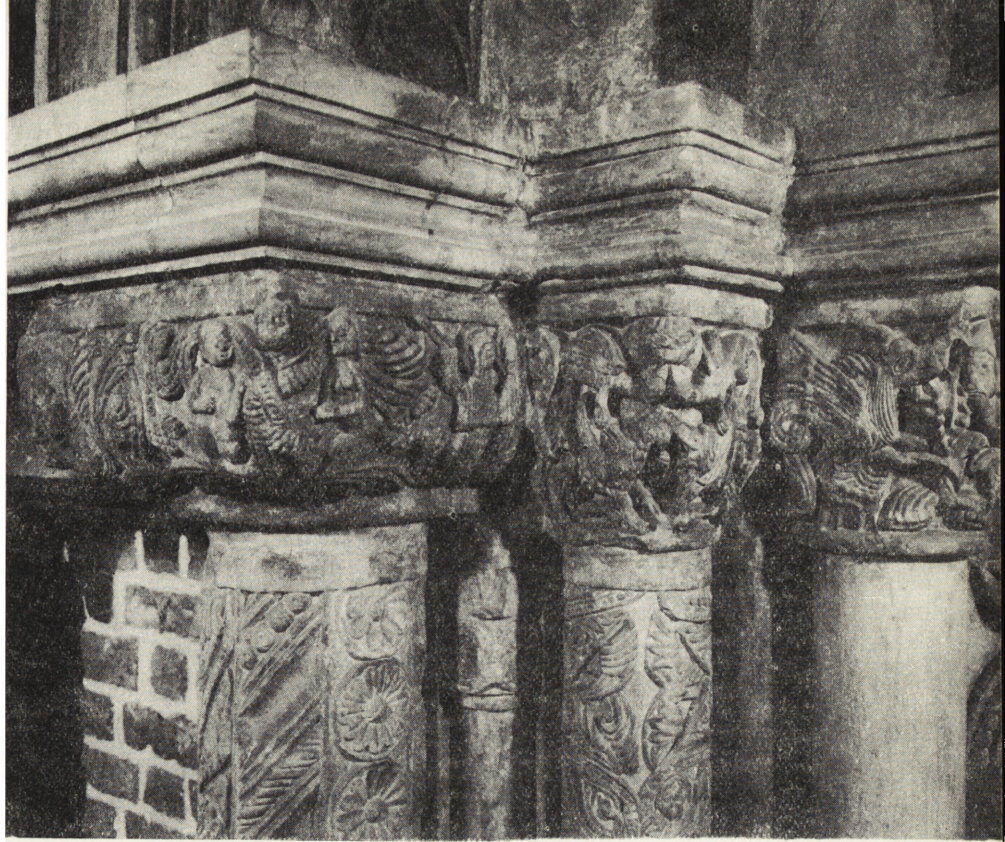
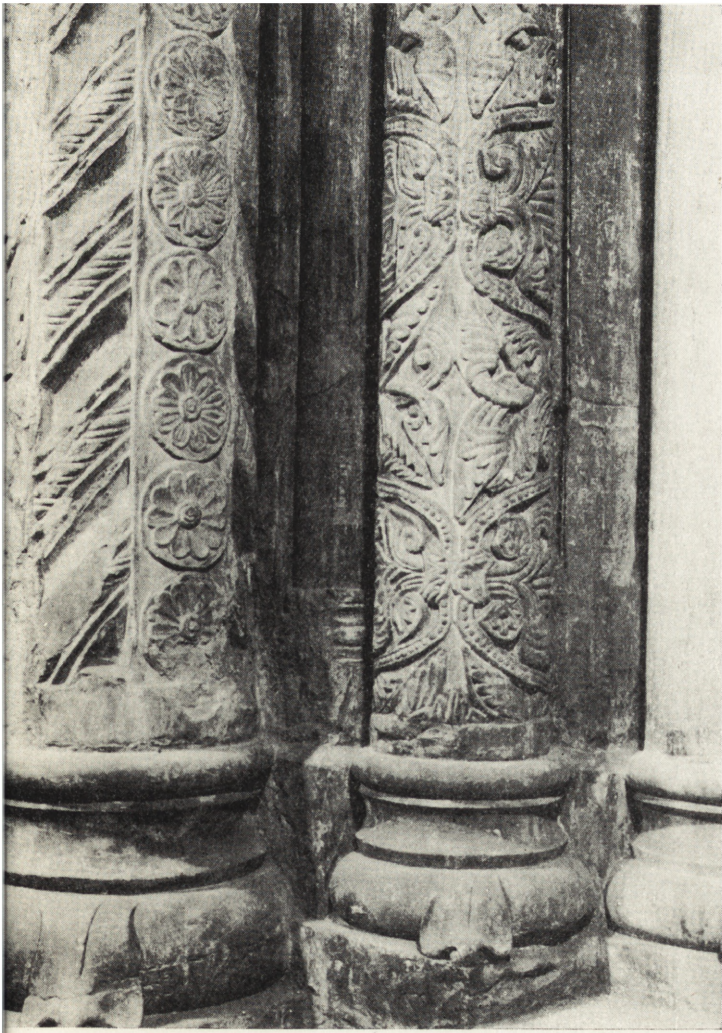
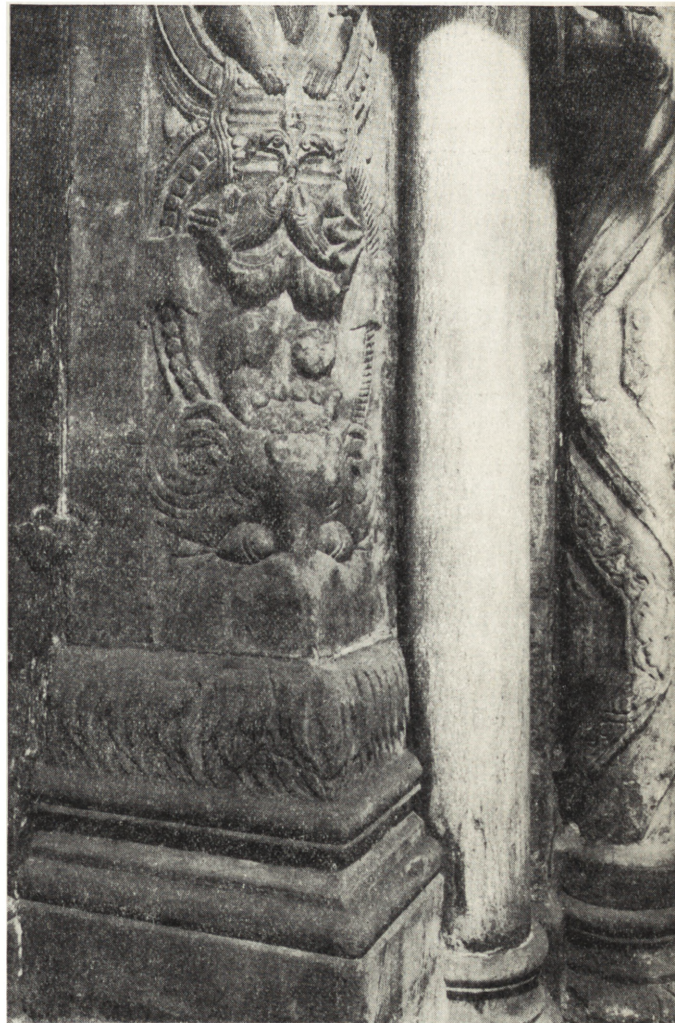
15 a—f. Portal z Olbina.
fragmety po konser-
wacji

jednolitość barwy i waloru kamieni. Do patynowania stosowano barwniki nieorganiczne (sądra, umbra ochra), utrwalając je 1% roztworem żywicy Epidian 5 w toluenie (il. 15a — f).
