## Problemy konstrukcyjne przy konserwacji zabytkowego domu "Pod Przepiórczym Koszem" w Legnicy

Ochrona Zabytków 23/3 (90), 220-225

## PROBLEMY KONSTRUKCYJNE PRZY KONSERWACJI ZABYTKOWEGO DOMU „POD PRZEPIÓRCZYM KOSZEM” W LEGNICY

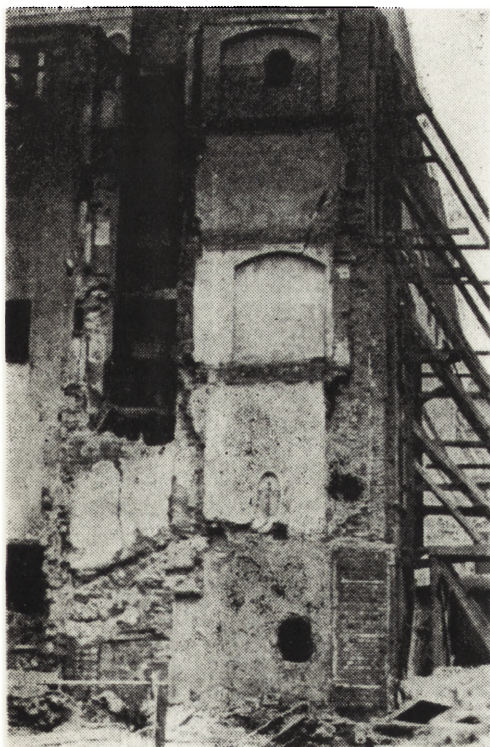
Wobec energicznych sprzeciwów wojewódzkiego konserwatora zabytków mgr inż. Mirosława Przyłęckiego, zapadła decyzja uratowania budynku nr 40, zakwalifikowanego do pierwszej grupy zabytków. W tym samym czasie zaczęły się walić pozostałe budynki tej pierzei, łącznie z bezpośrednio przyległym domem nr 41 tak, że ostatecznie pozostał tylko budynek nr 40. W czasie awarii sąsiedniego budynku uległa znacznemu uszkodzeniu szczytowa ściana tego domu, odsłaniając jego górne kondygnacje (il. 2). Górna partia ściany frontowej od strony rynku wyraźnie wychyliła się z pionu, drewniane schody zostały całkowicie zniszczone, a na murach nośnych powstało szereg poważnych pęknięć. W tym okresie uległa również zniszczeniu drewniana więźba dachowa oraz stropy nad górnymi kondygnacjami.

2. Legnica, dom „Pod Przepiórczym Koszem”, szczytowa ściana po awarii sąsiedniego budynku

W celu uratowania budynku nr 40 podstemplowano w nim drewniane belki stropowe oraz zewnętrzne ściany od strony rynku i zaułka. W 1968 r., w czasie wznoszenia dolnych kondygnacji sąsiednich budynków, podstemplowano dodatkowo od zewnątrz pozostałą część ściany szczytowej. W latach 1966—67 Miastoprojekt we Wrocławiu opracował dokumentację techniczną odbudowy pierzei, łącznie z zabytkowym obiektem nr 40. W dokumentacji przewidziano usunięcie zniszczonych drewnianych stropów, a na ich miejsce zaprojektowano nowe stropy ogniotrwałe typu Kleina, oparte na pozostałych murach.

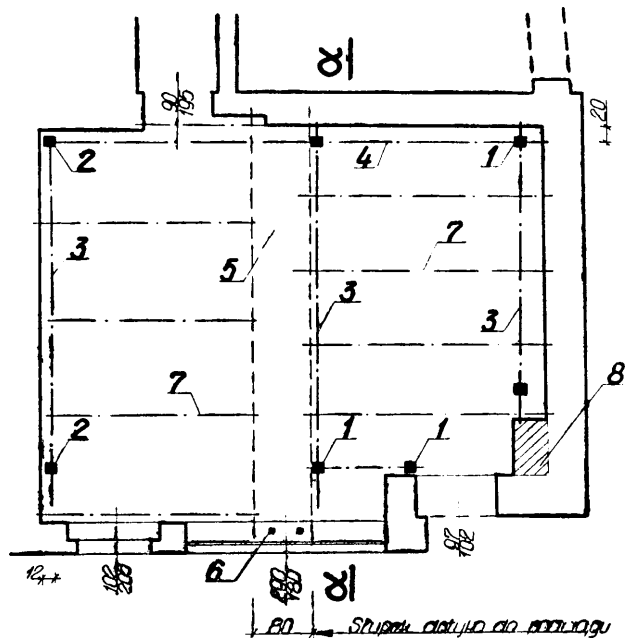
3. Rzut parteru, układ nowej konstrukcji. 1 — słupki  $2 \times [140$ , 2 — słupki  $2 \times I 120$ , 3 — podciąg  $I 200$ , 4 — belka usztywniająca  $I 120$ , 5 — istniejący podciąg  $3 I$ , 6 — słupki  $2 \times I 80$ , 7 — belki stropowe  $I 140$ , 8 — domniemany filar ceglany

Na załączonych szkicach (il. il. 3—6) podano usytuowanie zaproponowanego układu konstrukcyjnego opartego na obliczeniach statycznych, których w tym opracowaniu nie podaje. W układzie tym słupy usytuowano w narożach budynku lub bezpośrednio przy ścianach, aby uniknąć poważniejszych zakłóceń w funkcji poszczególnych pomieszczeń.

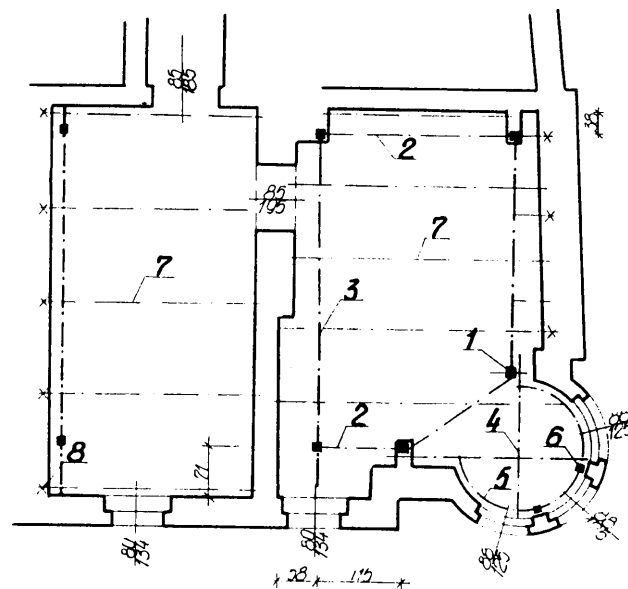
4. Rzut I piętra, układ nowej konstrukcji. 1 — słupki  $2 \times [140$ , 2 — belki usztywniające  $I 120$ , 3 — podciąg  $I 200$ , 4 — belka stalowa  $I 120$  (20 cm, powyżej stropu), 5 — wygięta belka  $I 80$ , 6 — słupki  $[50 \times 40$ , 7 — belka stropowa  $I 140$ , 8 — zakotwienie

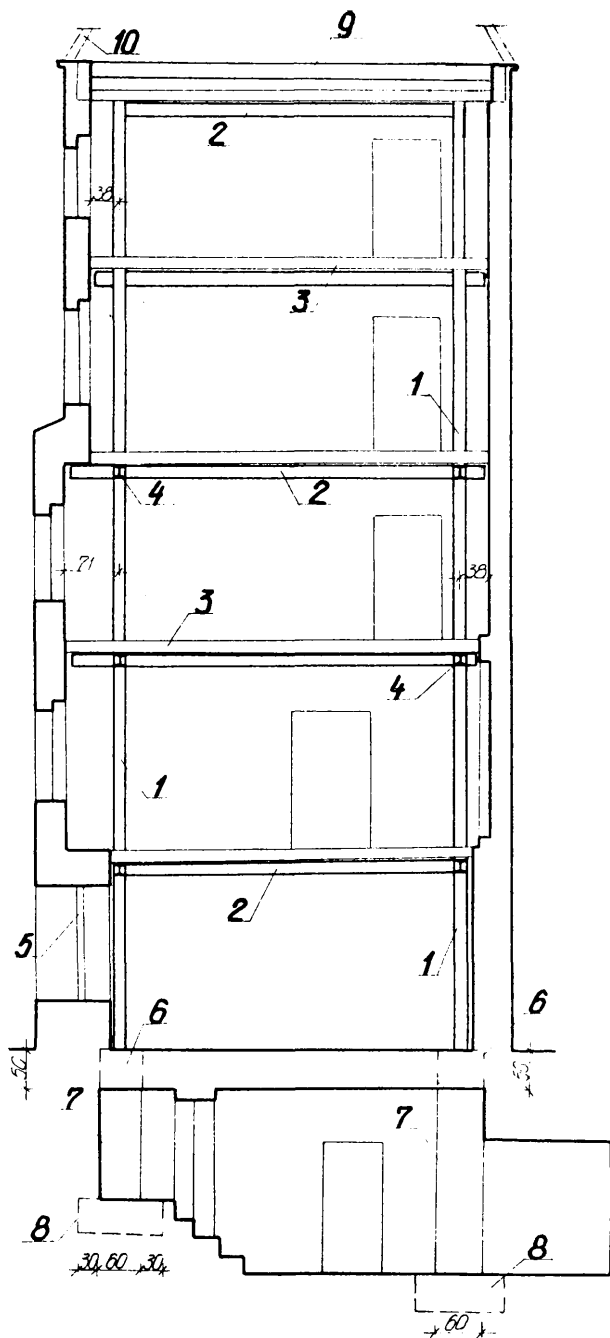
5. Przekrój a — a, układ nowej konstrukcji. 1 — słupek  $2 \times I 140$ , 2 — podciąg  $I 200$ , 3 — strop Kleina na  $I 140$ , 4 — usztywnienia  $I 120$ , 5 — słupki stalowe  $2 \times I 80$ , 6 — poduszka betonowa  $R_w 140$ , 7 — cegła kl. 100 zaprawa 50, 8 — fundament bet.  $R_w 140$ , 9 — wieniec żelbetowy, 10 — więźba dachowa

nych do stalowej konstrukcji budynku (il. 7d).  
3. W poziomie stropu nad ostatnią kondygnacją wykonany został żelbetowy wieniec skotwiony z murami zewnętrznymi. Wieniec ten, poza związaniem budynku w poziomie gzymsu, miał na celu przejście ewentualnego rozporu z konstrukcji dachu. Zdjęcie (il. 8) ilustruje stan budynku w grudniu 1969 roku, bezpośrednio przed przekazaniem go do użytkowania.

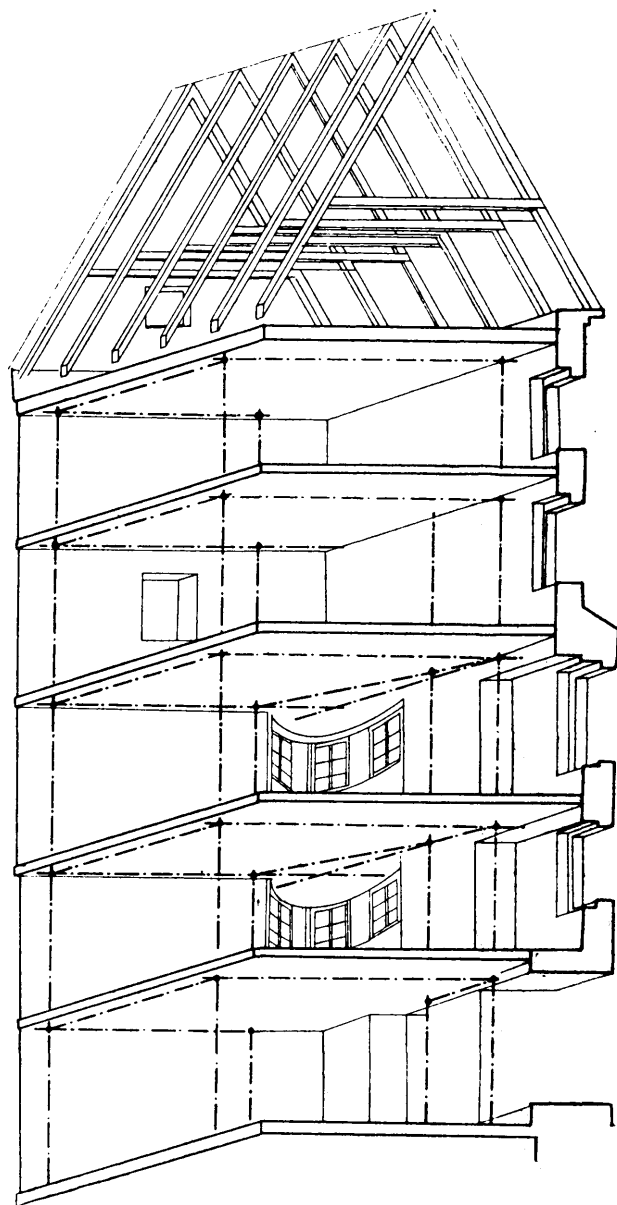
6. Fragment aksonometrii, układ nowej konstrukcji

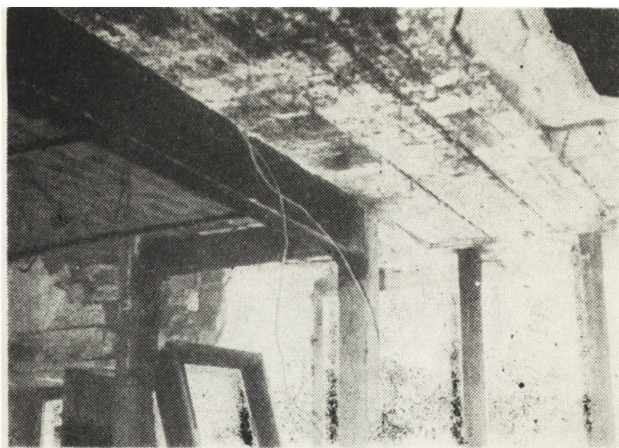
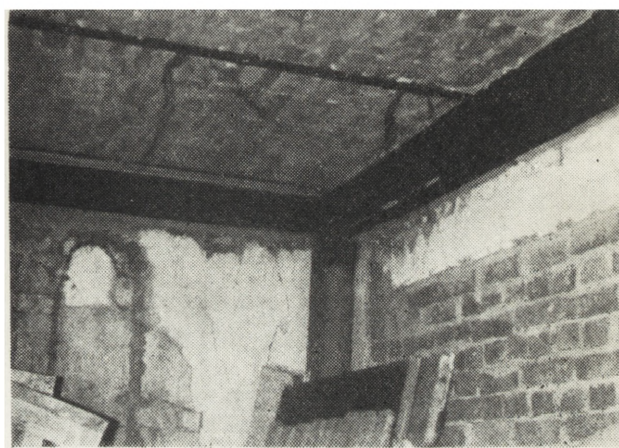
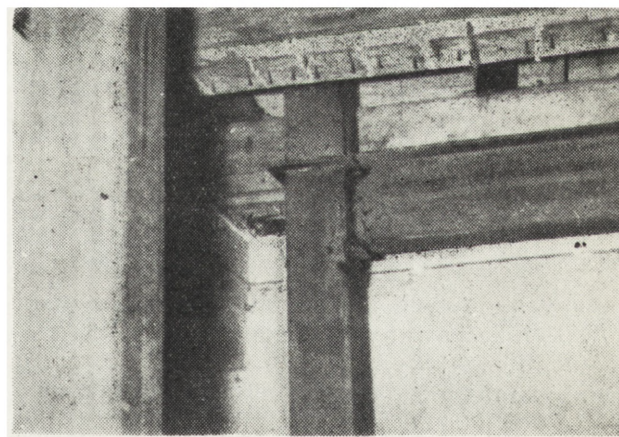
7. a, b, c, d. Fragmenty nowej konstrukcji stalowej

Po wykonaniu całej płyty stropu Kleina nad parterem, ustawiono w pionie kolejny odcinek słupów na I piętrze. Fragmenty tej konstrukcji ilustrują zdjęcia (il. il. 7a, b, c), Nowe odcinki słupów, przyspawane do końców słupów wystających ponad poziom uprzednio zabetonowanego stropu nad parterem, łączono stalowymi podciągami bezpośrednio pod drewnianymi belkami stropu nad I piętrzem. W miarę usuwania belek drewnianych w ich poziomie przymocowywano stalowe dźwigary stropu Kleina a podciągi kotwiono z murem. Podobna kolejność robót stosowana była przy układaniu pozostałych stropów na wyższych kondygnacjach. Należy zaznaczyć, iż w poziomie I i II piętra — z uwagi na konieczność odciążenia i wzmocnienia wykusza — oba jego stropy zaprojektowano w postaci płyt wspornikowych zamocowa-

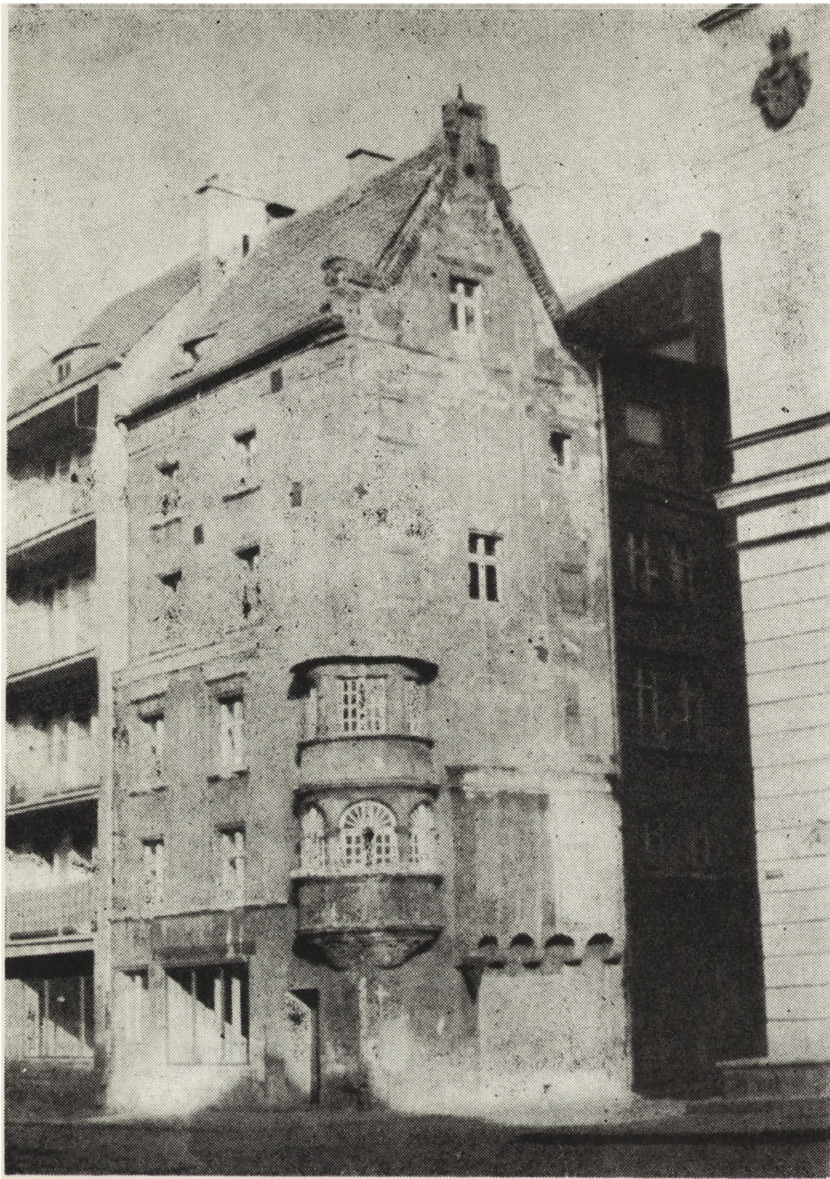
8. Legnica, dom „Pod Przepiórczym Koszem”, stan po zakończeniu zasadniczych prac remontowych — grudzień 1969 r.
