## Problemy konserwatorskie jednostronnych skrzydeł gotyckiego poliptyku z Książnic Wielkich

Ochrona Zabytków 26/2 (101), 137-140

1973

### PROBLEMY KONSERWATORSKIE JEDNOSTRONNYCH SKRZYDEŁ GOTYCKIEGO POLIPTYKU Z KSIĄŻNIC WIELKICH

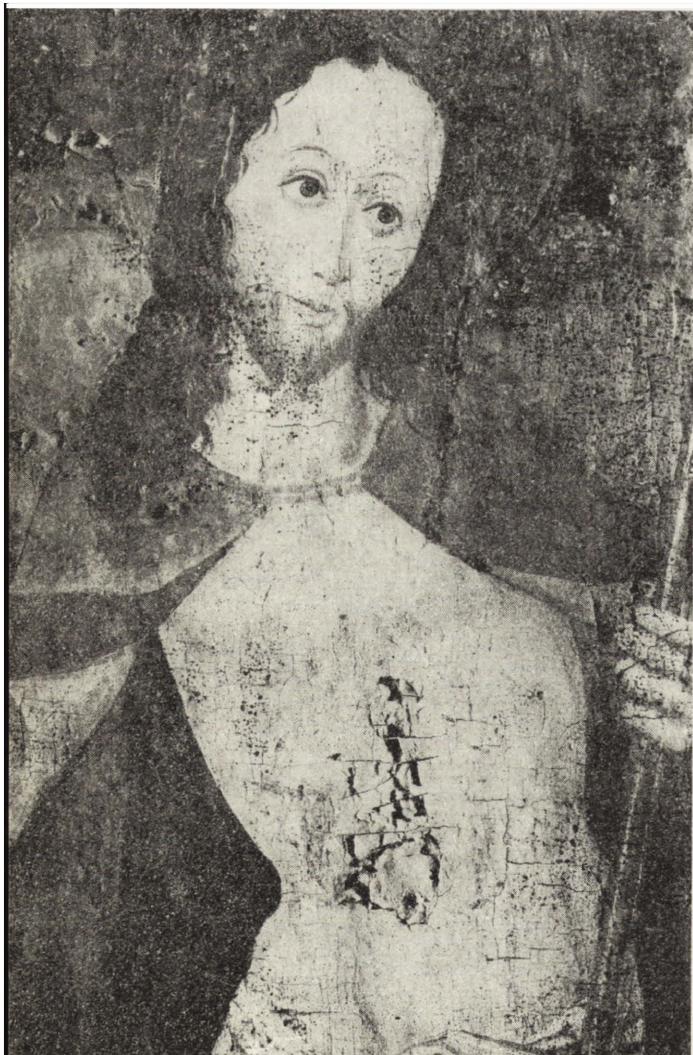
W 1971 r. ołtarz był kilkakrotnie fotografowany i filmowany. Wkrótce potem nadeszły do pracowni wiadomości o nagłym pogorszeniu się stanu obrazów na skrzydłach. Można mówić o procesie nagłym, gdyż w 1970 r. w związku z referatem przygotowywanym na Międzynarodową Konferencję Konserwatorską w Toruniu ołtarz poddano dokładnym oględzinom, w czasie których uznano rezultaty ostatniej konserwacji za bardzo dobre. Stan, jaki zastała ekipa, która w końcu 1971 r. wyjechała zobaczyć ołtarz, był groźny. Na skrzydłach nieruchomych oryginalna polichromia tworzyła wypukłe pęczki, a na kitach kredowo-klejowych istniały liczne miseczkowate spękania. Co gorsza, powstała nowa siatka szerokich krakelur. Na powierzchni warstwy malarskiej stwierdzono liczne żywiczne krople i zacieki. Są one prawdopodobnie pozostałością użytego w czasie ostatniej konserwacji werniksu mastyksowego, który pod wpływem wysokiej temperatury przeszedł w stan płynny. Skrzydła te, po wyko-

*Książnice Wielkie, pow. Pińczów, kościół parafialny, poliptyk w ołtarzu głównym, stan z r. 1972, zniszczenia termiczne prawego skrzydła nieruchomego, a — fragment kwatery dolnej, b — fragment kwatery górnej (fot. J. Doraczek)*

W dyskusji, która rozpoczęła się po tym wprowadzającym referacie, wszyscy zabierający głos byli zgodni co do tego, że najbardziej prawdopodobnym źródłem zmian, jakie w bardzo krótkim czasie pojawiły się na skrzydłach ołtarza, było silne ich przegrzanie. Argumenty przemawiające za taką genezą uszkodzeń zebrał i logicznie uporządkowane przedstawił doc. Władysław Zaleski (ASP, Kraków). Zestawmy, powiedział on, na początek rodzaje zniszczeń na poszczególnych obrazach. Przede wszystkim stwierdza się odstawanie warstwy malowidła wraz z zaprawą od podłoża i przesunięcie elementów obrazów względem siebie. W różnych miejscach występują wykroplenia i nacieki ciemnej, twardej, trudno usuwalnej masy. Badając dokładnie obiekt w 1961 r. doc. Zaleski zauważył zniszczenia mechaniczne na złączeniach rzeźby, natomiast na skrzydłach nieruchomych, które są tematem konferencji, na pewno nie było żadnych objawów zniszczenia. Odstawanie zaprawy może być zależne albo od ruchów podłoża, albo od rozkładu masy woskowej przytwierdzającej malowidło do podłoża. Możliwość pierwsza w omawianym przypadku nie wchodzi w rachubę, gdyż podłoże dla tych obrazów było specjalnie opracowane i wykonane pod kierunkiem prof. dr F. Krzysika z SGGW w Warszawie. Rozkład masy woskowej musiał być spowodowany nagłym podwyższeniem temperatury. Bardziej skomplikowana jest sprawa nacieków. Mogły tu działać czynniki chemiczne, np. przetarcie obrazów jakąś substancją przed fotografowaniem, dla uzyskania ostrzejszego obrazu. Wypadki takie są znane, ale tutaj uważa się to za mało prawdopodobne. Jeszcze mniej prawdopodobne wydaje się nasycenie zaprawy jakimiś związkami, np. w czasie zabiegów pseudokonserwatorskich. Być może nacieki te są związane bezpośrednio z użyciem (jak najbardziej zresztą słusznym) w czasie konserwacji przed dziesięciu laty werniksu mastyksowego. W każdym razie bezpośrednią przyczyną tragicznego wypadku musiało być nagłe przegrzanie powierzchni obrazów, bo trudno sobie wyobrazić, ażeby w innych warunkach masa dublażowa sama występowała na powierzchni malowidła.

Na to, że źródłem przegrzania obrazów było niewłaściwe użytkowanie reflektorów podczas kręcenia filmu o ołtarzu wskazuje kilka momentów. Przede wszystkim wspomniana w referacie mgr Bogdanowskiej kontrola obrazów w 1970 r., w czasie której nie stwierdzono żadnych podejrzanych zmian. Dalej wpis do tzw. „Złotej Księgi” kościoła parafialnego w Książnicach, gdzie kierownik grupy filmującej zapisał uwagi o „niezapomnianych chwilach całonocnego, bezpośredniego kontaktu z ołtarzem”. Powiedziała o tym mgr Anna Piasecka (WKZ, Kielce), dodając, że — według informacji księdza proboszcza — ekipa ta wybudowała rusztowanie tuż przy ołtarzu.

naniu dokumentacji fotograficznej in situ, zostały od razu zabezpieczone, a później przewiezione do Pracowni Konserwacji Dzieł Sztuki PKZ, gdzie poddano je dalszym badaniom.
