Edmund Małachowicz

Badania i konserwacja katedry wrocławskiej

Ochrona Zabytków 27/1 (104), 21-37

BADANIA I KONSERWACJA KATEDRY WROCŁAWSKIEJ

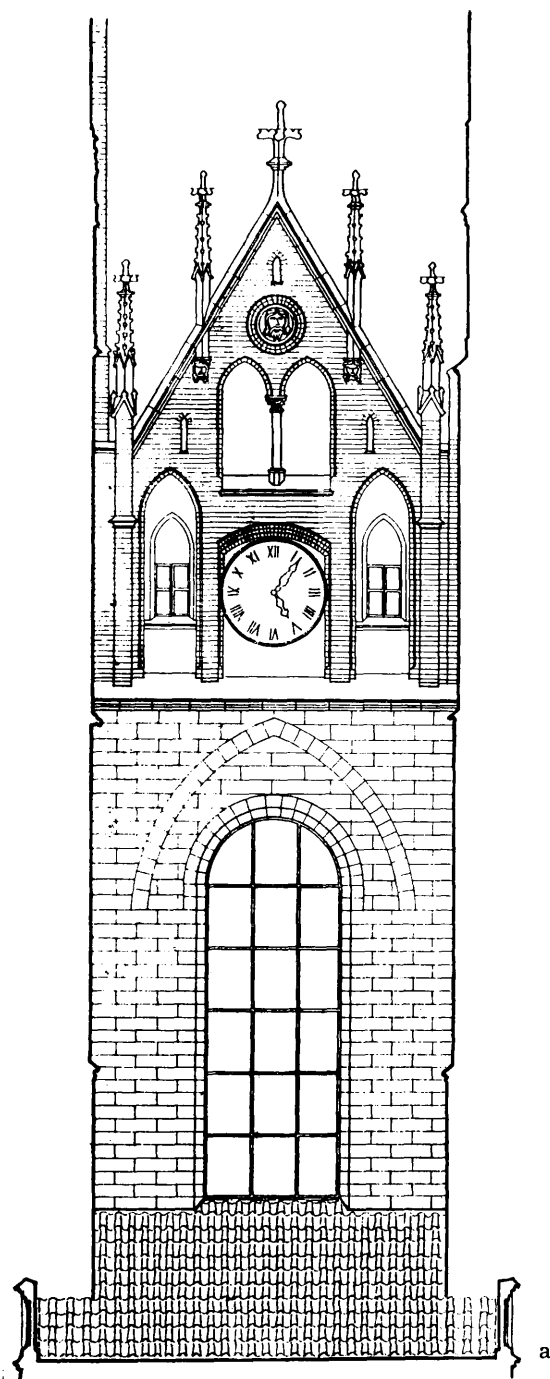
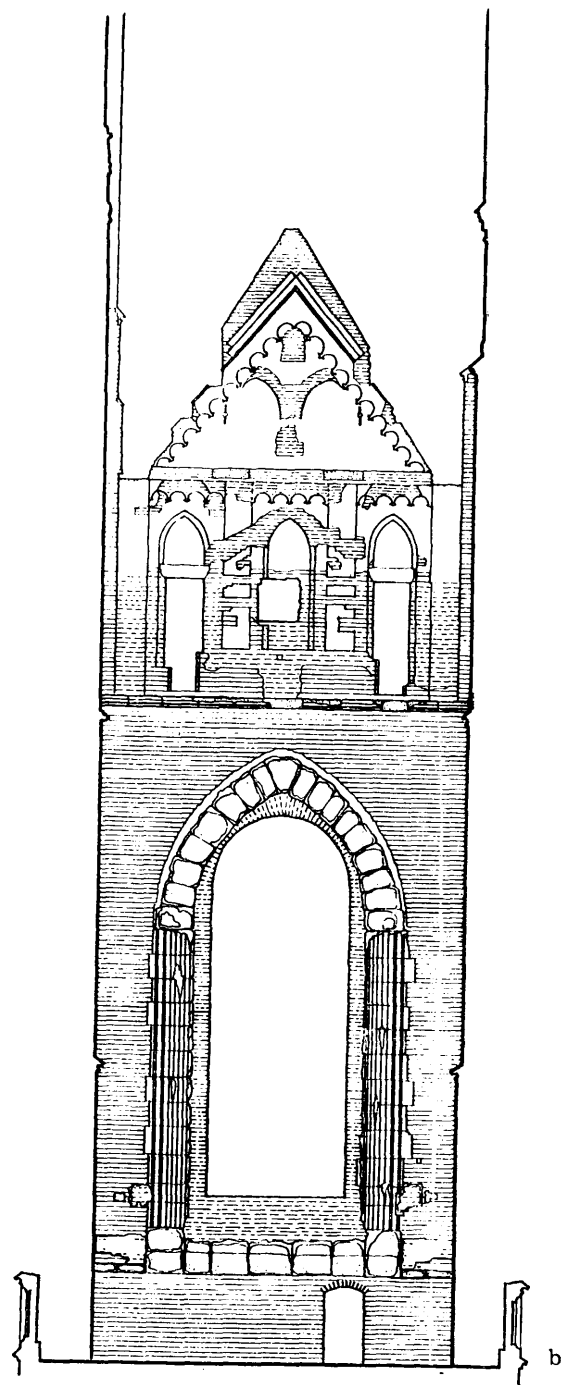
6. Wrocław, katedra, szczyt i okno zachodnie nawy głównej: a) przed konserwacją b) po usunięciu przemurowań c) po konserwacji; (oprac. autora). Skala 1:100

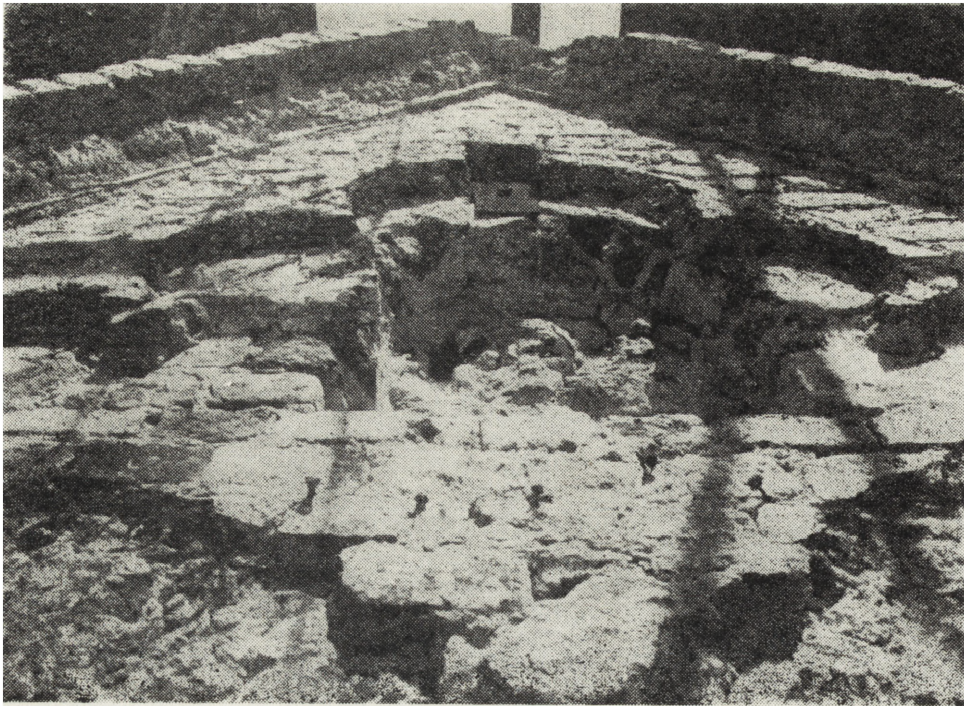
7. Wrocław, katedra. Widok wierzchołka szczytu w toku badań po odsłonięciu przemurowań (Fot. A. Hawalej)

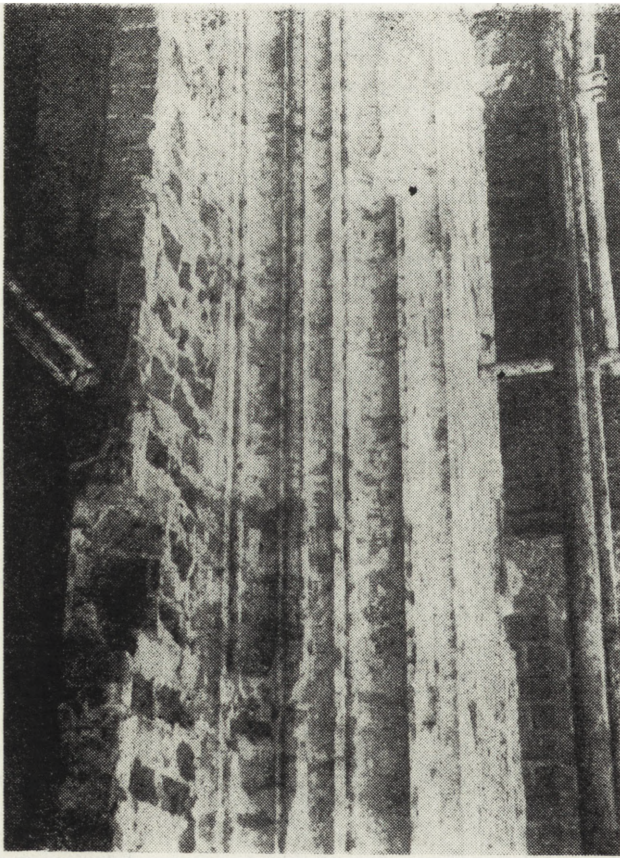
8. Wrocław, katedra. Odsłonięte ościeże okna zachodniego nawy głównej. (Fot. A. Hawalej)

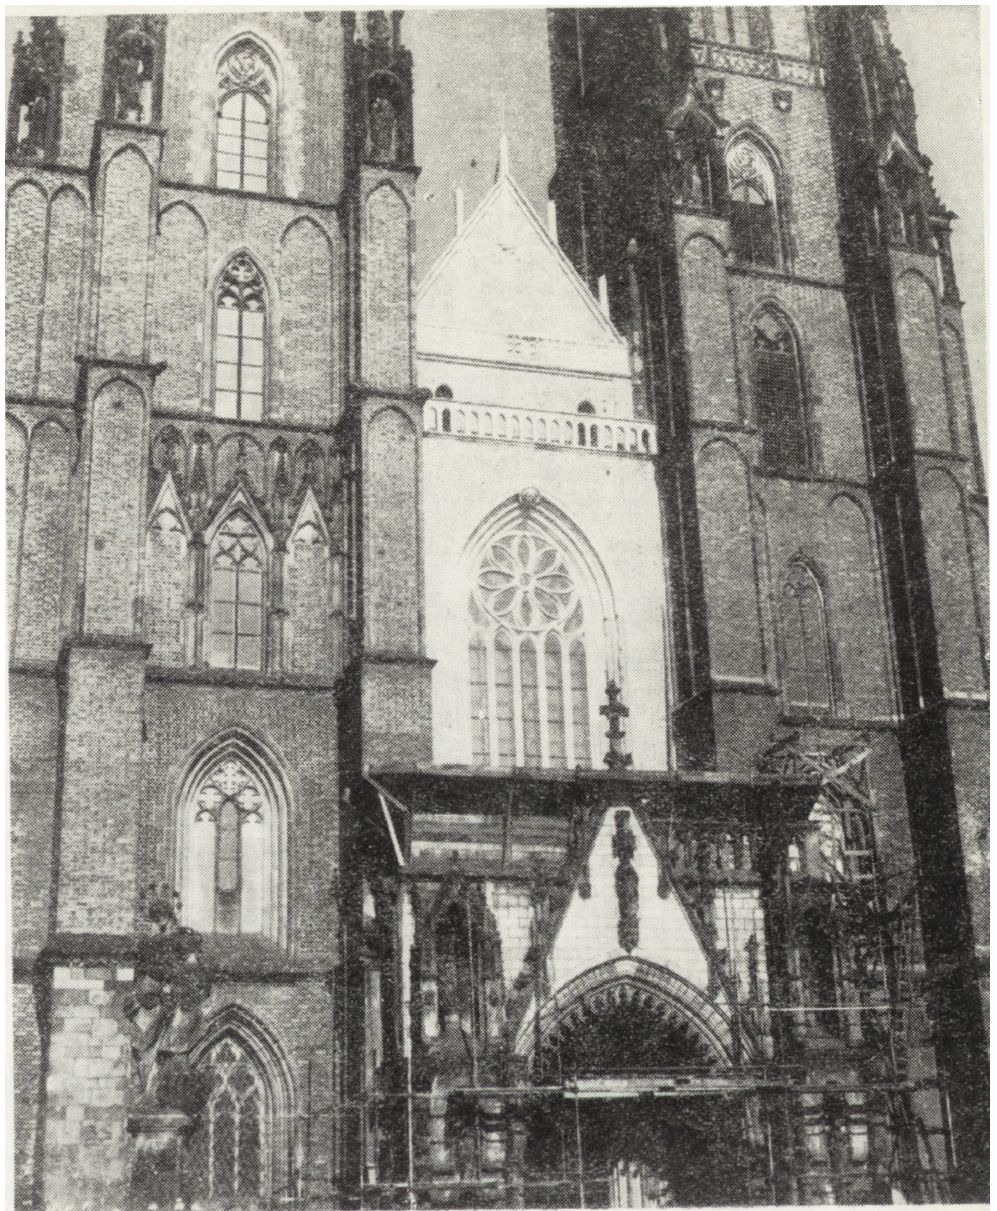
12. Wrocław katedra.
Widok elewacji zachodniej po konserwacji szczytu. Stan z 1971 r. (Fot. A. Hawalej)

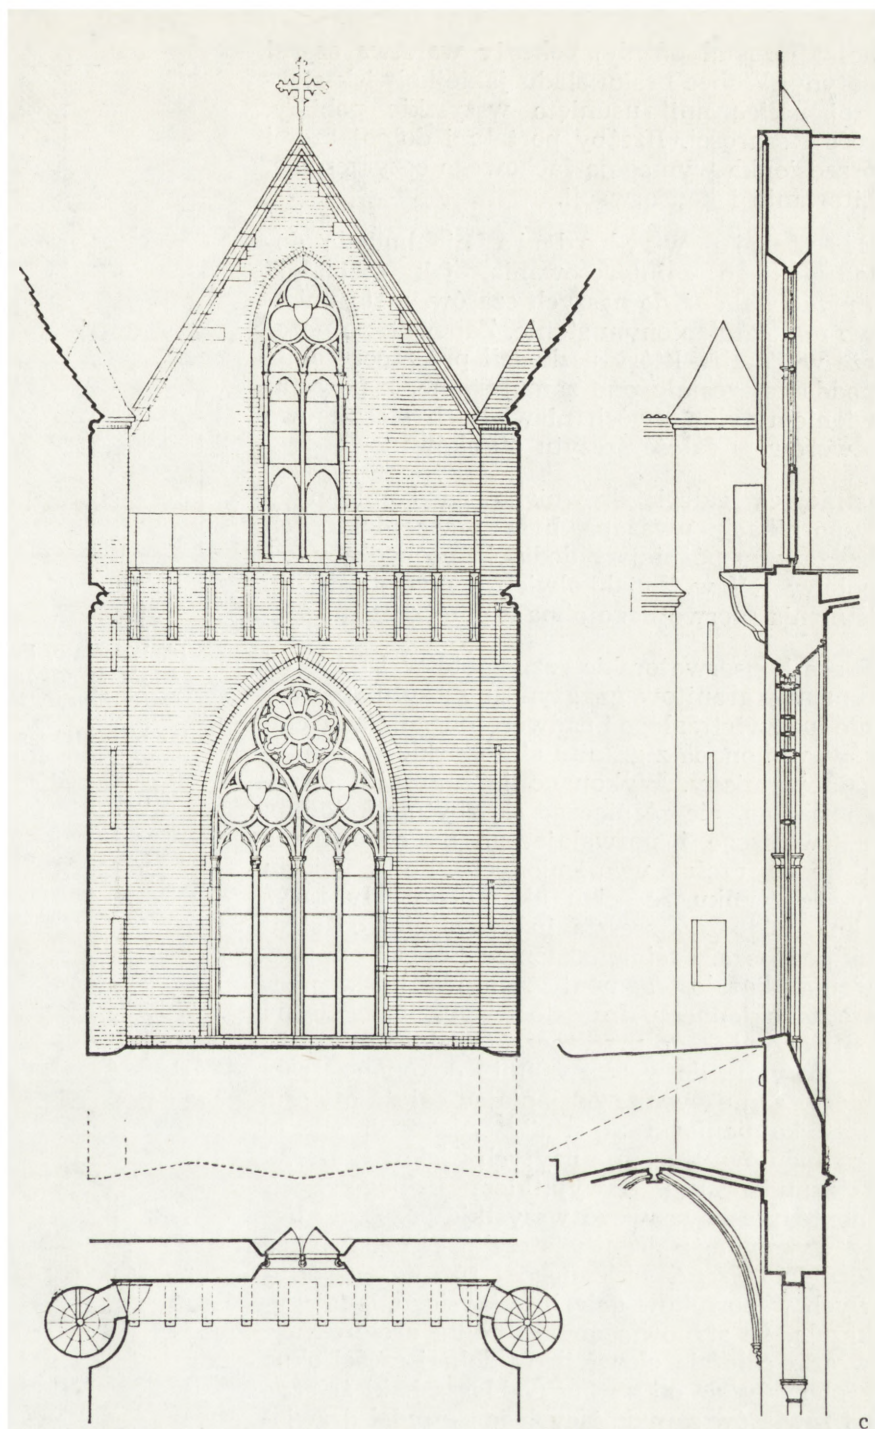
17. Wrocław, katedra. Szczyt i okno wschodnie chóru: a) przed konserwacją b) po usunięciu przemurowań c) po konserwacji, (oprac. autora przy współpracy J. Cempa, S. Medeksza). Skala 1:100

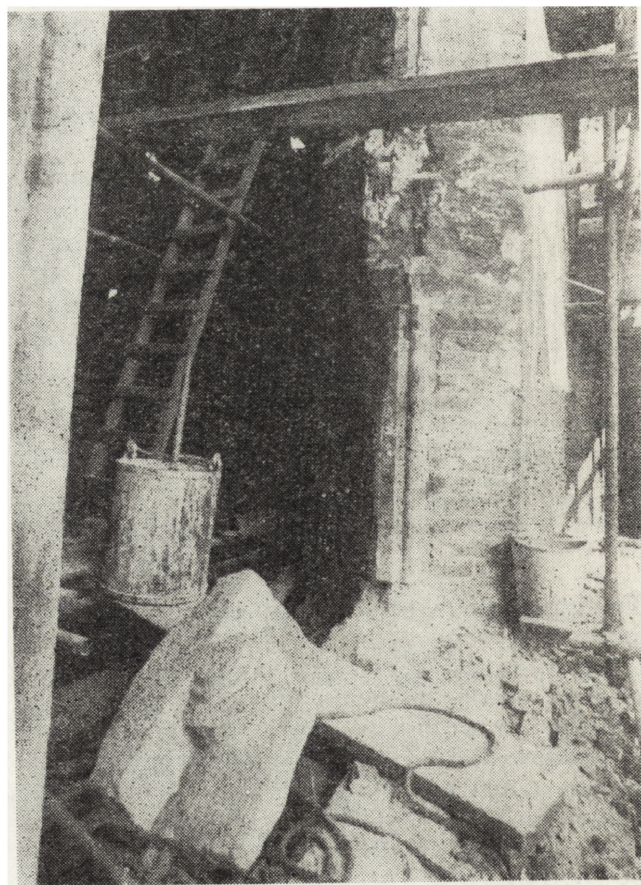
19. Wrocław, katedra. Widok ościeży okna i bazy laski środkowej w toku robót (Fot. autor)

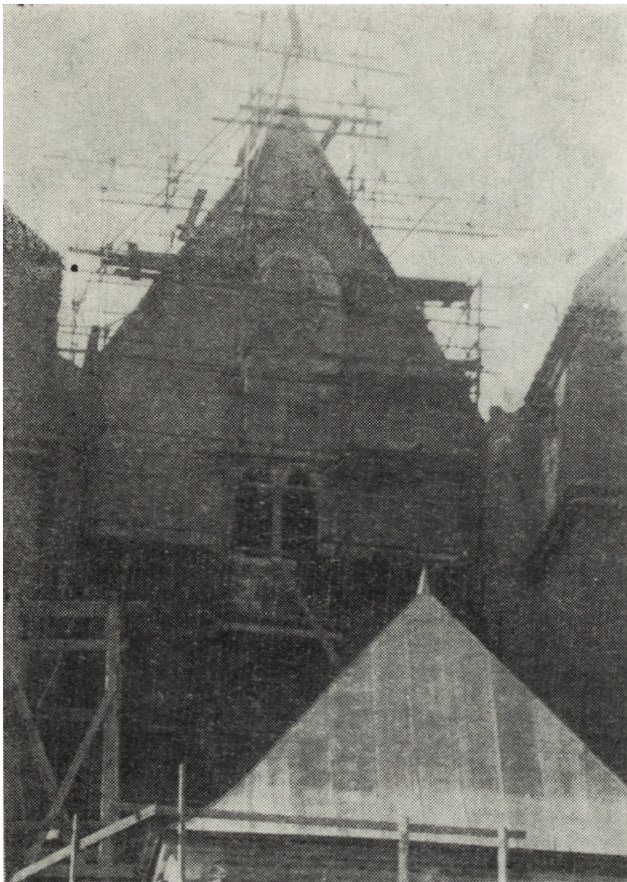
21. Wrocław, katedra. Widok szczytu elewacji wschodniej w toku robót. Stan z końca 1973 r. (Fot. autor)
