Zagadnienie konserwacji wiekich płaszczyzn malarstwa klejowego na płótnie : na przykładzie polichromii stropu kościoła w Stegnie

Ochrona Zabytków 32/2 (125), 121-126

ZAGADNIENIE KONSERWACJI WIELKICH PŁASZCZYZN MALARSTWA KLEJOWEGO NA PŁÓTNIE

(NA PRZYKŁADZIE POLICHROMII STROPU KOŚCIOŁA W STEGNIE)

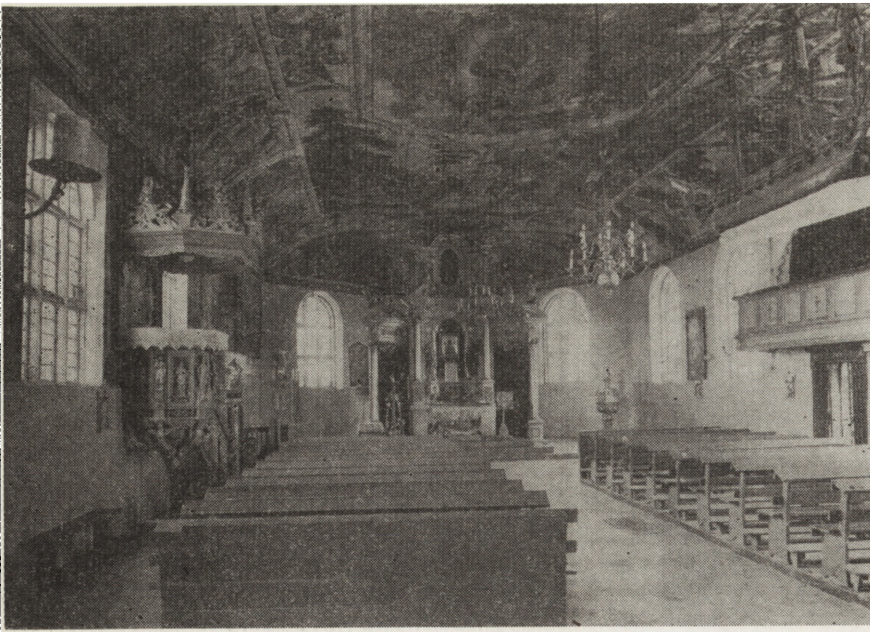
1. Stegna, wnętrze kościoła parafialnego, stan przed konserwacją malowideł (fot. W. Górski)

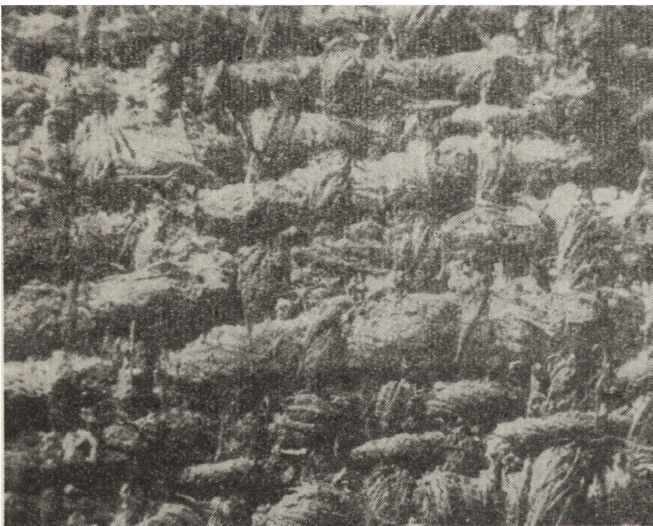
2. Stegna, kościół parafialny, fragment płótna malowideł stropu (fot. J. Wolski)

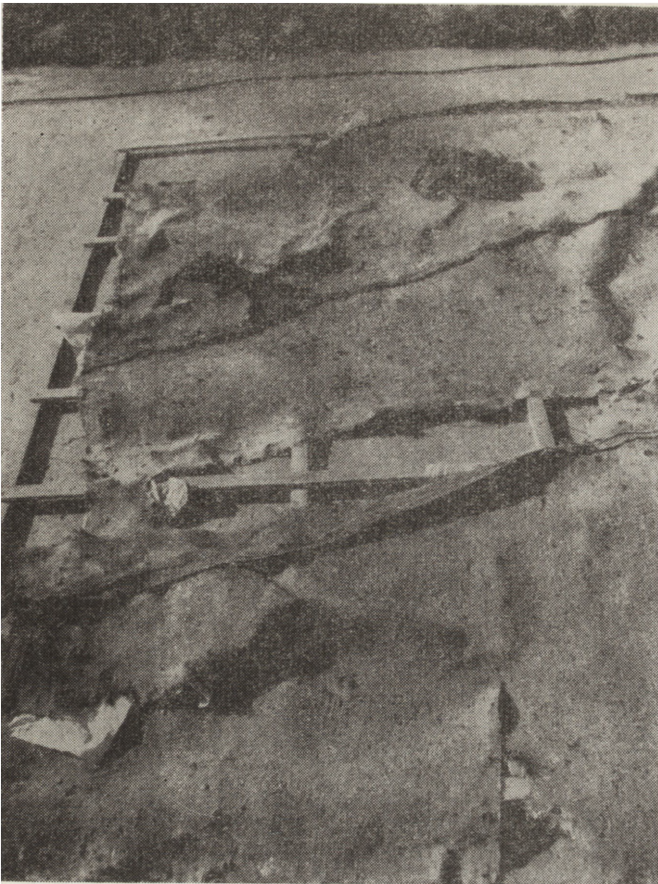
3. Stegna, kościół parafialny, fragment odwrocia malowidła na kratownicy po zdjęciu ze stropu (fot. J. Wolski)

— Odwrocie malowidła czyszczono mechanicznie szczotkami i odkurzaczem elektrycznym, usuwając jednocześnie łąty i wosk użyty do ich przyklejenia.

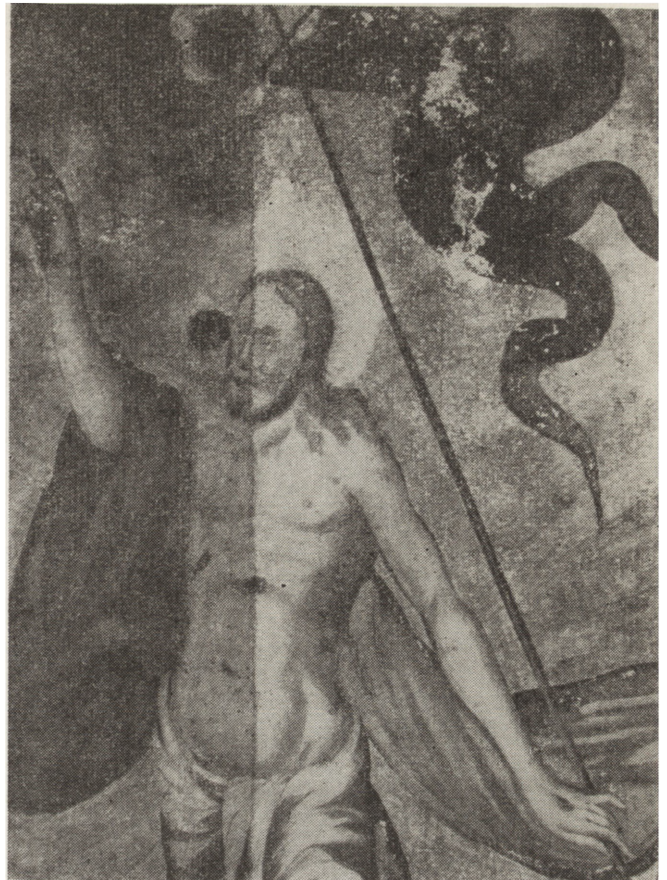
4. Stegna, kościół parafialny, fragment centralnej części malowidła w trakcie oczyszczania (fot. J. Wolski)

— Po usunięciu zabezpieczeń od strony licowej doczyszczano powierzchnię malowidła tamponikami waty zwilżonej roztworem metylocelulozy oraz mechanicznie. Te same metody stosowano przy usuwaniu przemalowań.

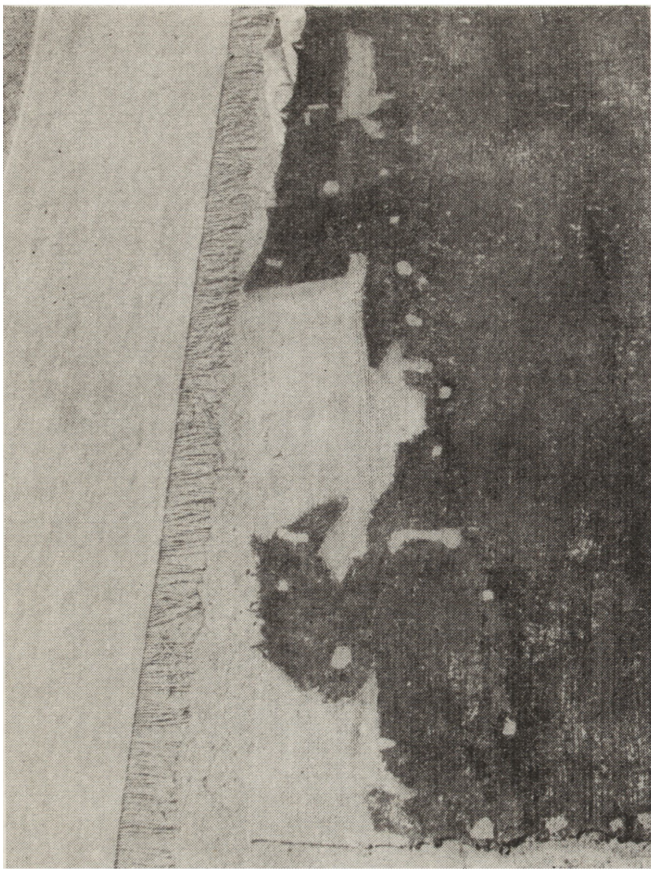
5. Stegna, kościół parafialny, fragment odwrocia malowidła po wklejeniu lat na styk, a przed naklejeniem na brzeg pasa nowego płótna (fot. J. Wolski)

— W miejscach ubytków płótna wklejano na styk i wprasowywano łąty nowego płótna, zbliżonego fakturą do oryginału, stosując jako klej dyspergowany POW. Brzegi płótna na krawędzi niecki, wchodzące pod profilowaną listwę, wzmacniano pasami nowego płótna o wysnutych nitkach brzegowych.

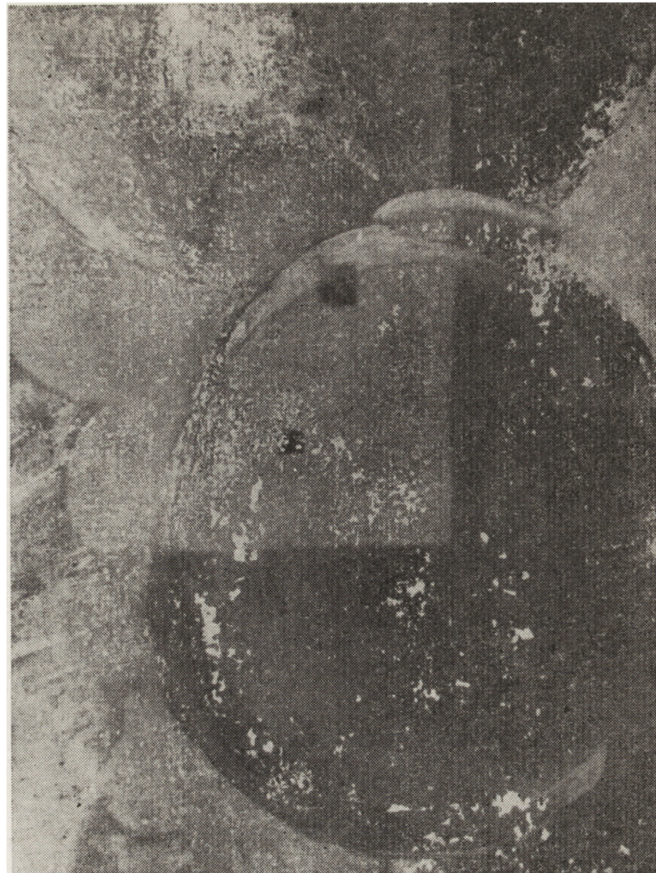
6. Stegna, kościół parafialny, fragment kompozycji centralnej w czasie usuwania przemalowań (fot. J. Wolski)

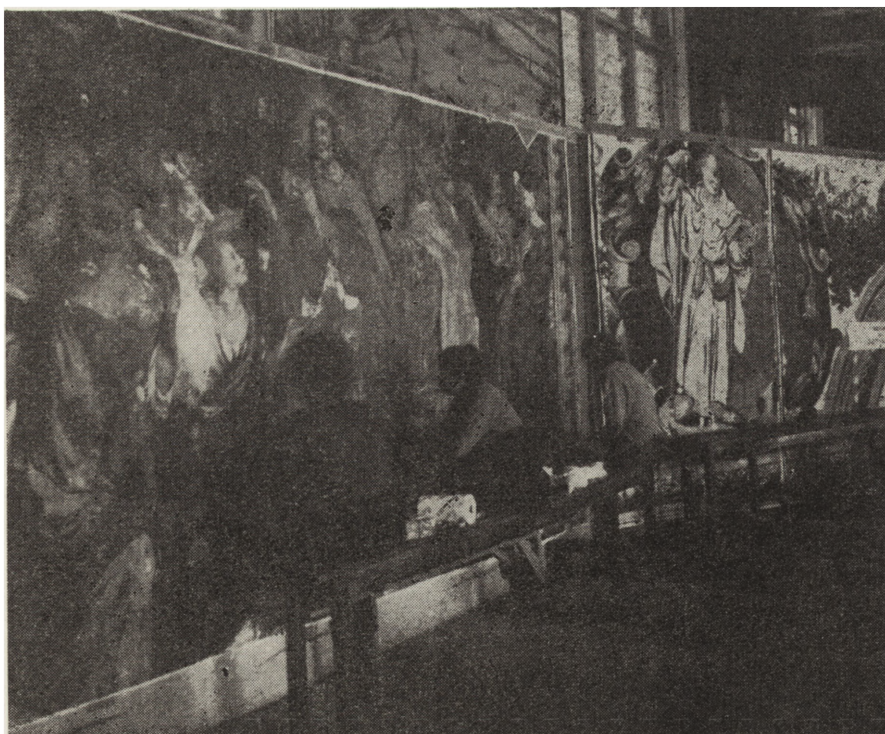
7. Stegna, kościół parafialny, restaurowanie malowideł zdjętych ze stropu (fot. J. Wolski)

— Prace związane z restaurowaniem malowideł wykonywano na miejscu w kościele, umieszczając poszczególne odcinki na ekranach z płyt pilśniowych.

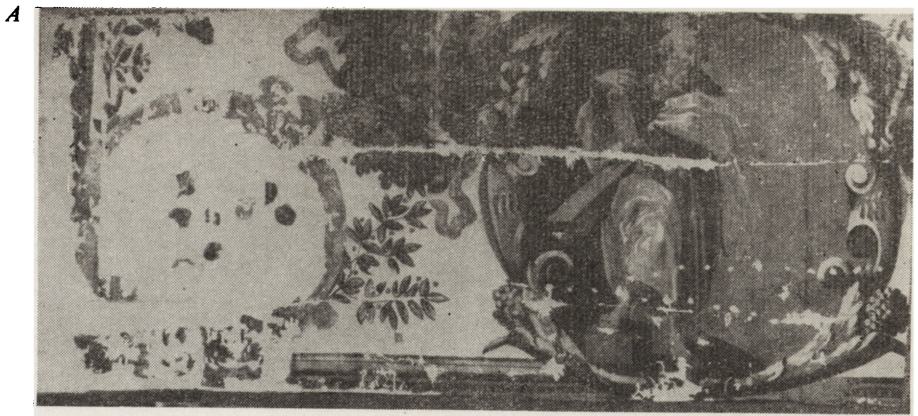
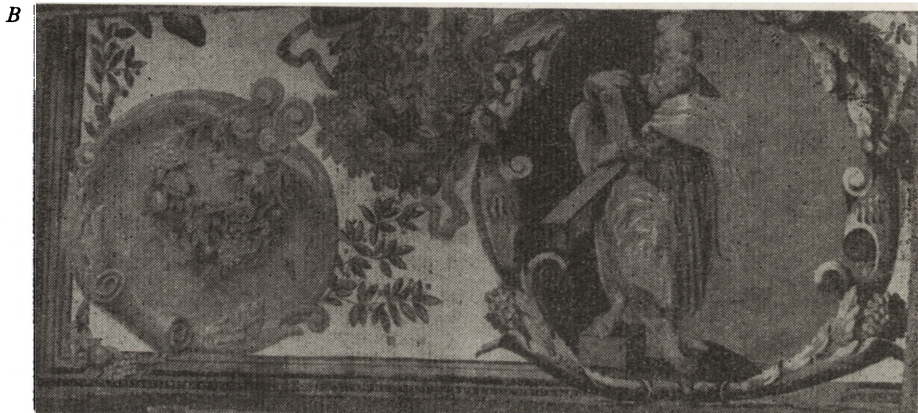
8. Stegna, kościół parafialny, odcinek malowidła zdjęty ze stropu: A — w trakcie prac konserwatorskich, B — po konserwacji (fot. J. Wolski)

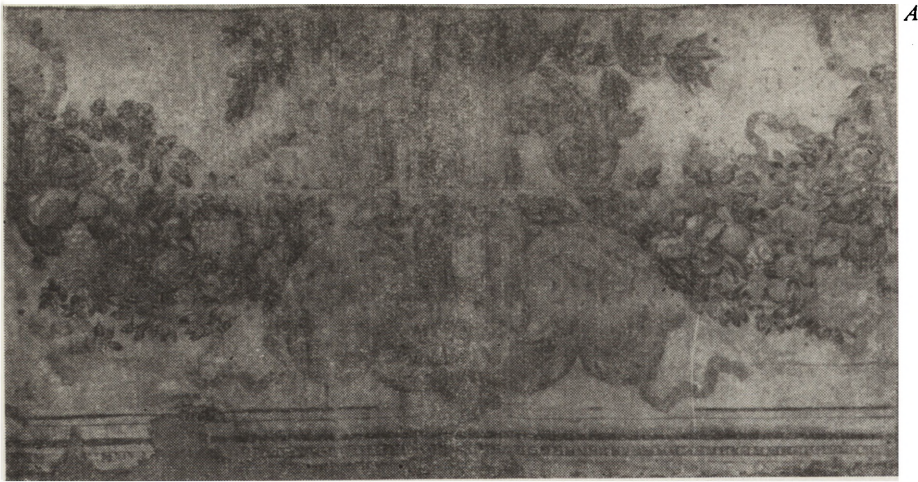
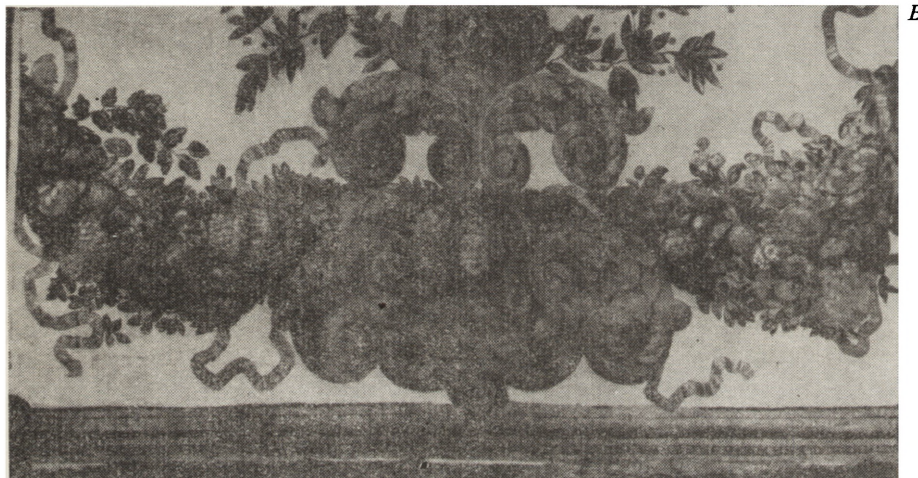
9. Stegna, kościół parafialny, odcinek malowidła zdjęty ze stropu: A — w czasie prac konserwatorskich, B — po konserwacji (fot. J. Wolski)
