## Problematyka konserwatorska świątyni Sybilli w Puławach

Ochrona Zabytków 36/1-2 (140-141), 63-69

## PROBLEMATYKA KONSERWATORSKA ŚWIĄTYNI SYBILLI W PUŁAWACH

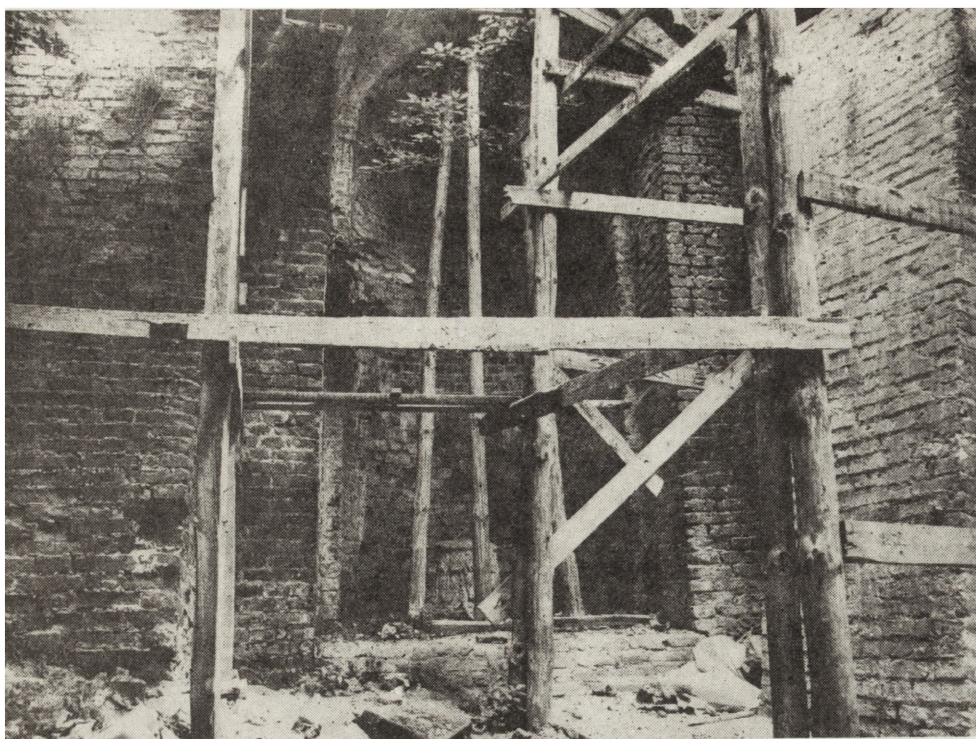
1. Puławy, świątynia Sybilli: A — uszkodzenia muru oporowego; B — fragmenty tynków z malowanym wątkiem ceglanym; C — zniszczenie kamiennego fryzu; D — kapitel przygotowany do impregnacji

W 1960 r. stwierdzono w budowlu odpadanie zawilgoconych tynków. W 1962 r. nadmierne opady spowodowały podmycie i obsunięcie się ściany oporowej świątyni oraz pęknięcie muru. Mimo ekspertyzy z 1963 r. i opracowania dokumentacji na zabezpieczenie muru, prac zabezpieczających nie wykonano. W 1965 r. pojawiły się dalsze pęknięcia muru.

Dopiero w 1968 r. przystąpiono do prac zabezpieczających. Lubelski Oddział PKZ rozpoczął prace remontowe schodów i sklepienia, na którym schody te się wspierają. W 1970 r. ukończono inwentaryzację konserwatorską obiektu i opracowano projekt rekonstrukcji muru oporowego. W rok później dodano projekt adaptacji i zabezpieczenia świątyni.

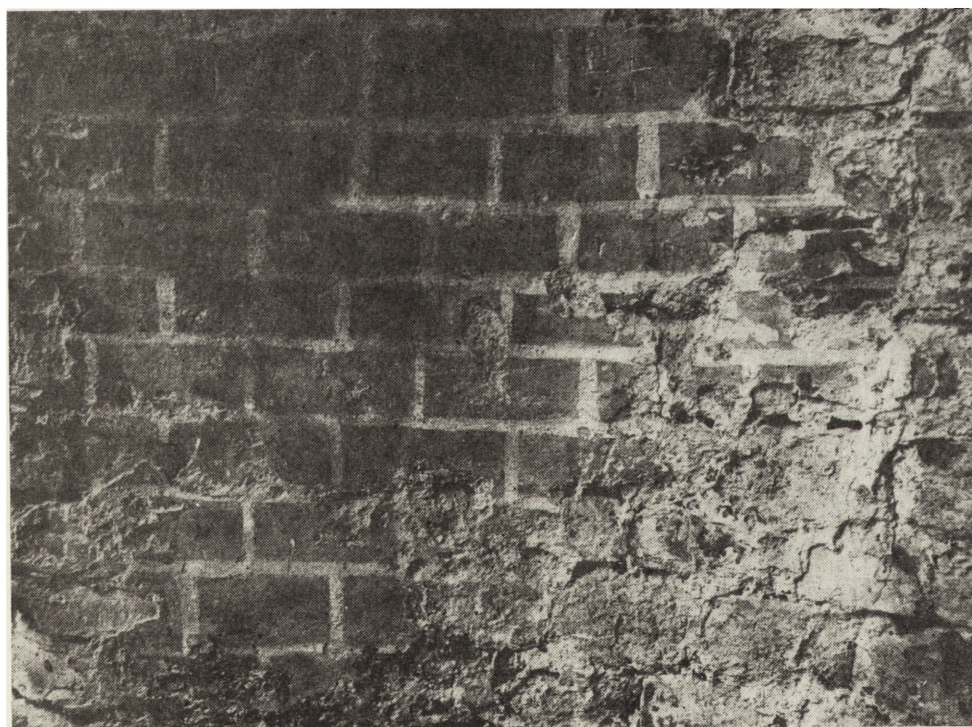
B

Obiekt jest dwukondygnacyjny, kryty spłaszczoną kopułą. Kondygnacja dolna, wykonana w całości w cegle, pierwotnie otynkowana była cienką wyprawą, z namalowanym na niej wątkiem ceglanym; ślady tego wątku zachowały się jeszcze od strony zachodniej w niszy muru oporowego. Od strony północno-zachodniej budowla wtopiona jest w skarpe, wejście główne znajduje się od południowego wschodu, a boczne — od zachodu. Od strony zachodniej związana jest z murem oporowym, wspierającym plateau przed frontem świątyni.

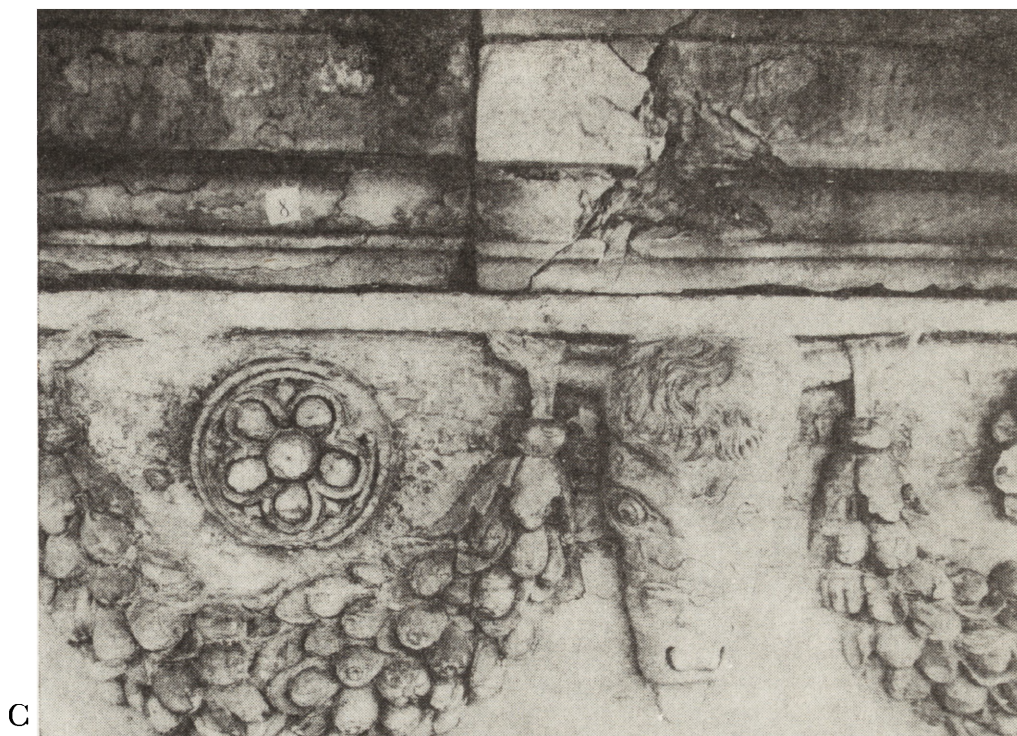
C

Równocześnie z prowadzeniem prac wewnątrz świątyni wykonywano zabiegi konserwatorskie przy jej rzeźbiarskim wystroju kamiennym. Działanie zmiennych czynników atmosferycznych, zanieczyszczeń gazowych powietrza i uszkodzenia mechaniczne przyczyniły się do znacznego niszczenia kamienia. Po wstępnym zabezpieczeniu usunięto nawarstwienie powierzchniowe, zmywając kamień roztworem płynu FF, a następnie słabymi roztworami kwasu fluorowodorowego. W miejscach występowania twardych zeskorpowań usuwano je mechanicznie kamieniami korundowymi.

Tambur świetlika, fryz z gzymsem i belką architravę oraz kapitele odsolono wielokrotnymi okładami ligniny. Z uwagi na wielkość obiektu uzyskane wyniki nie mogą być porównywane z analogicznymi, otrzymanymi w warunkach laboratoryjnych.

Elementy wystroju o zdeintegrowanej strukturze poddano impregnacji żywicą epoksydową w toluenie i metanolu. Uzyskano zadowalające wyniki tego zabiegu, mimo ogromnej powierzchni, na jakiej prace te prowadzono.

Wszystkie szczeliny, w które mogłaby dostawać się woda wypełniono zaprawą. Pozostałe partie kamienia nie poddane zabiegom impregnacyjnym profilaktycznie zahydrofobizowano roztworem Silaku M-11 w benzynie lakowej.

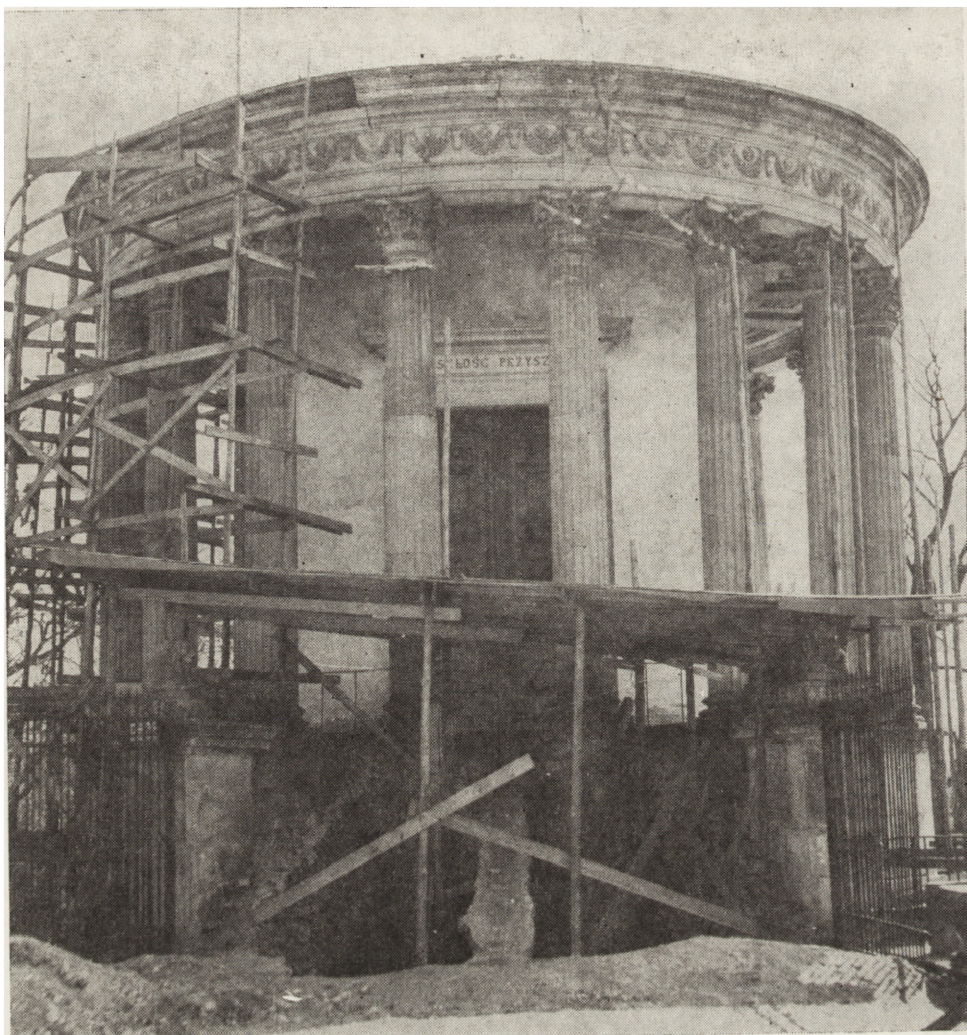
2. Puławy, świątynia Sybilli w trakcie prac budowlano-konserwatorskich

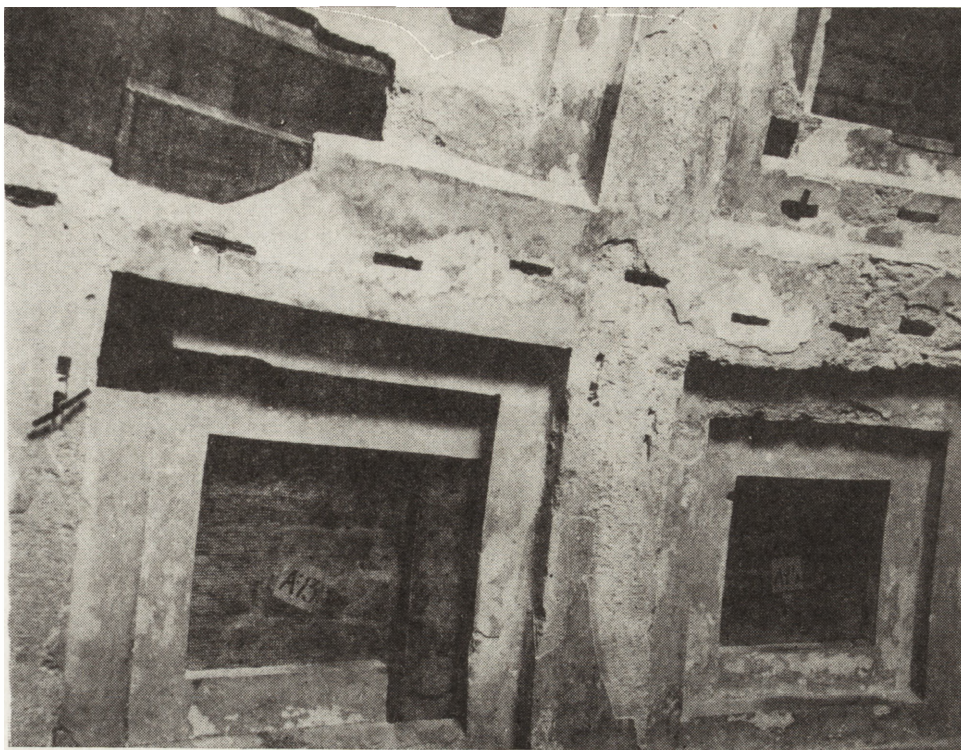
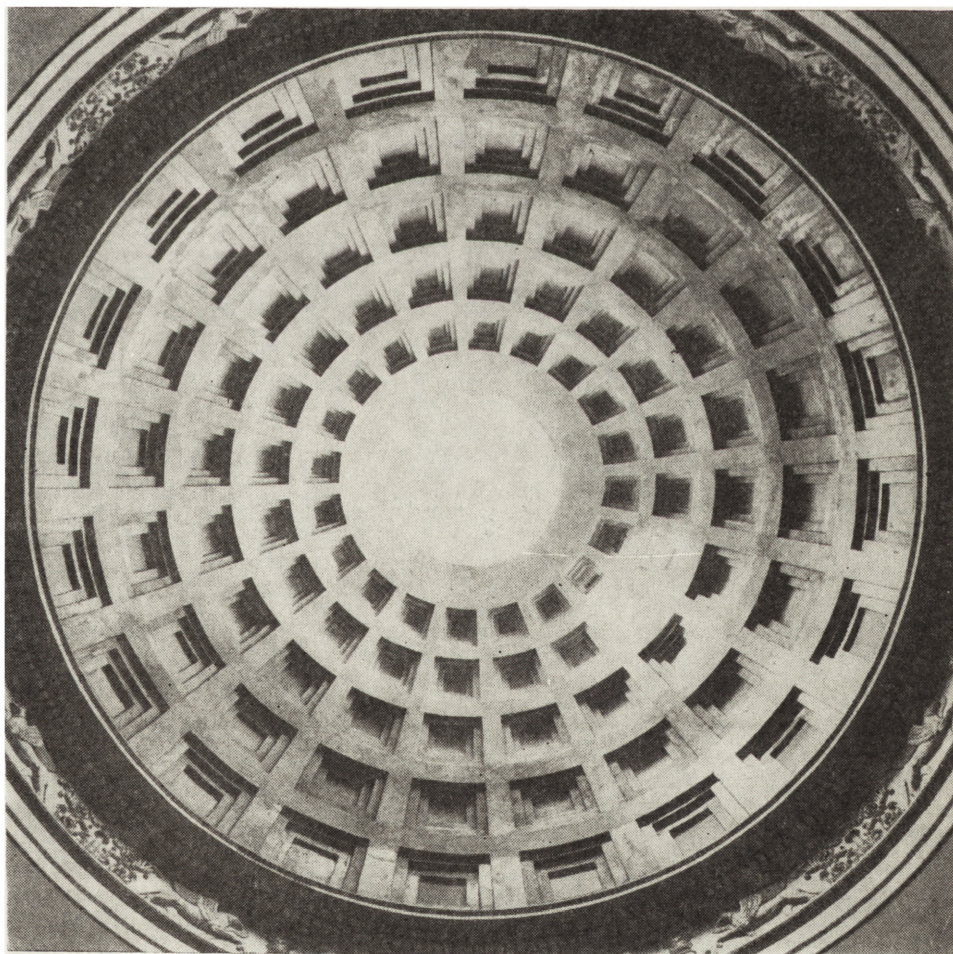
W kolorze sztablatur kopuły w wyniku naturalnych działań korozyjnych zaszły nieodwracalne zmiany. W związku z tym obecną, plamiastougrową tonację uznano za powierzchnię zabytkową. Wykonano rekonstrukcję brakującej formy, bez tendencji renowacyjnych w odniesieniu do substancji zabytkowej. Rekonstrukcję i kity podporządkowano kolorystycznie i fakturalnie ogólnej tonacji zachowanych kasetonów. Rażące wykwity na oryginalnych sztablaturach scalono kolorystycznie przez punktowanie płamą.

3. Puławy, świątynia Sybilli, kopuła: A — w trakcie prac konserwatorskich; B — po konserwacji

trzciny przy użyciu odkurzacza przemysłowego. Po usunięciu wysoleń i nawarstwień powierzchniowych oraz zabezpieczeniu wypraw przed działaniem mikroorganizmów, przystąpiono do przytwierdzenia gipsatur do ceglanego sklepienia. W

partiach zagrożonych pękaniem i odpadaniem zastosowano kotwy metalowe z rur o przekroju 12 mm rozciętych i rozgiętych na końcach, osadzanych na kit epoksydowo-piaskowy; ogółem zastosowano 700 kotew. Rekonstrukcję formy brakujących ka-

setonów wykonano z tkaney siatki drucianej, izolowanej szelakiem i biteksem. Na tak przygotowane ubytki nałożono zaprawę piaskowo-gipsową.

W trakcie wykonywania narzutów w wolne przestrzenie między ceglana konstrukcją kopuły a jej kasetonowym wystrojem, w miejsca po usuniętych warkoczach trzcinowych wprowadzono spieniony poliuretan składający się z żywicy IZOCYN-TS i poroforu IZOPIANOL PW 30 produkowany przez Zakłady Chemiczne Zachem w Bydgoszczy. Uzyskano lekkie, dobrze wypełniające wolne przestrzenie, o bardzo dobrych własnościach sklejających, odporne na czynniki destrukcyjne, wypełnienie pęcherzy w kopule. Analogiczne zabiegi wykonano przy obiegającym kopułę fryzie.

Na zrekonstruowane i uzupełniane w ten sposób kasetony założono wyprawę gipsowo-klejową (o grubości 3—5 mm), podbarwioną pigmentami ziemnymi.

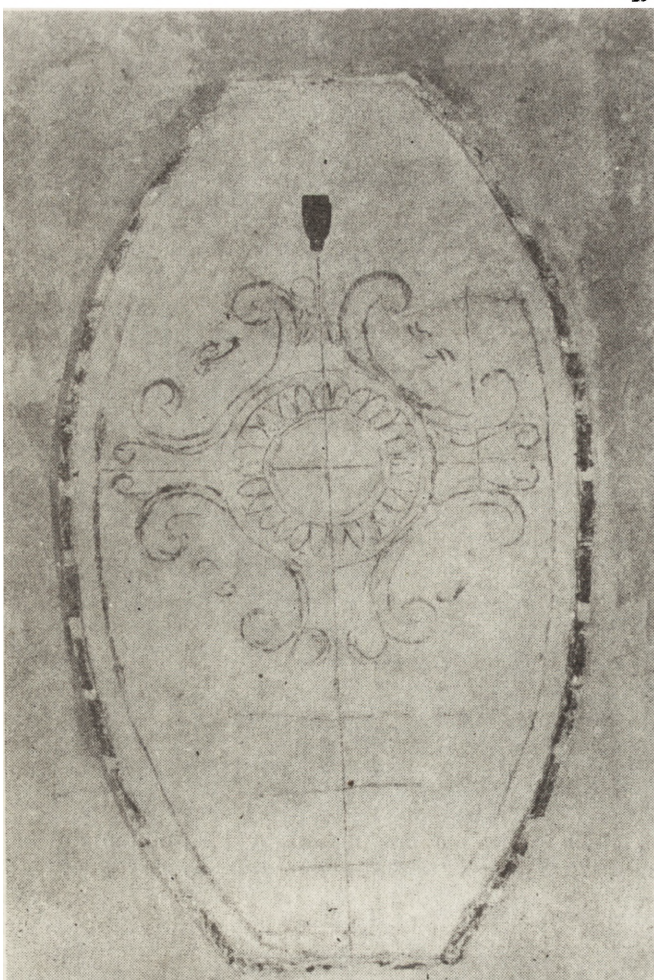
4. Puławy, świątynia Sybilli: A — napisy na kanelowaniu kolumn; B — odsłonięty w pierwszej kondygnacji szkic kartusza

W trakcie prac badawczych w dolnej kondygnacji świątyni odkryto na wewnętrznej stronie filarów dziewięć projektów kartuszy, naszkicowanych węglem na niezbyt równej zaprawie wapienno-piaskowej. Poddano je zachowawczej konserwacji, ograniczając się wyłącznie do ich odsłonięcia, impregnacji, oczyszczenia powierzchni i wykitowania nacieków.
