Problemy konserwatorskie przy renowacji wystroju dawnego pałacu biskupów krakowskich w Kielcach

Ochrona Zabytków 39/4 (155), 272-282

PROBLEMY KONSERWATORSKIE PRZY RENOWACJI WYSTROJU DAWNEGO PAŁACU BISKUPÓW KRAKOWSKICH W KIELCACH

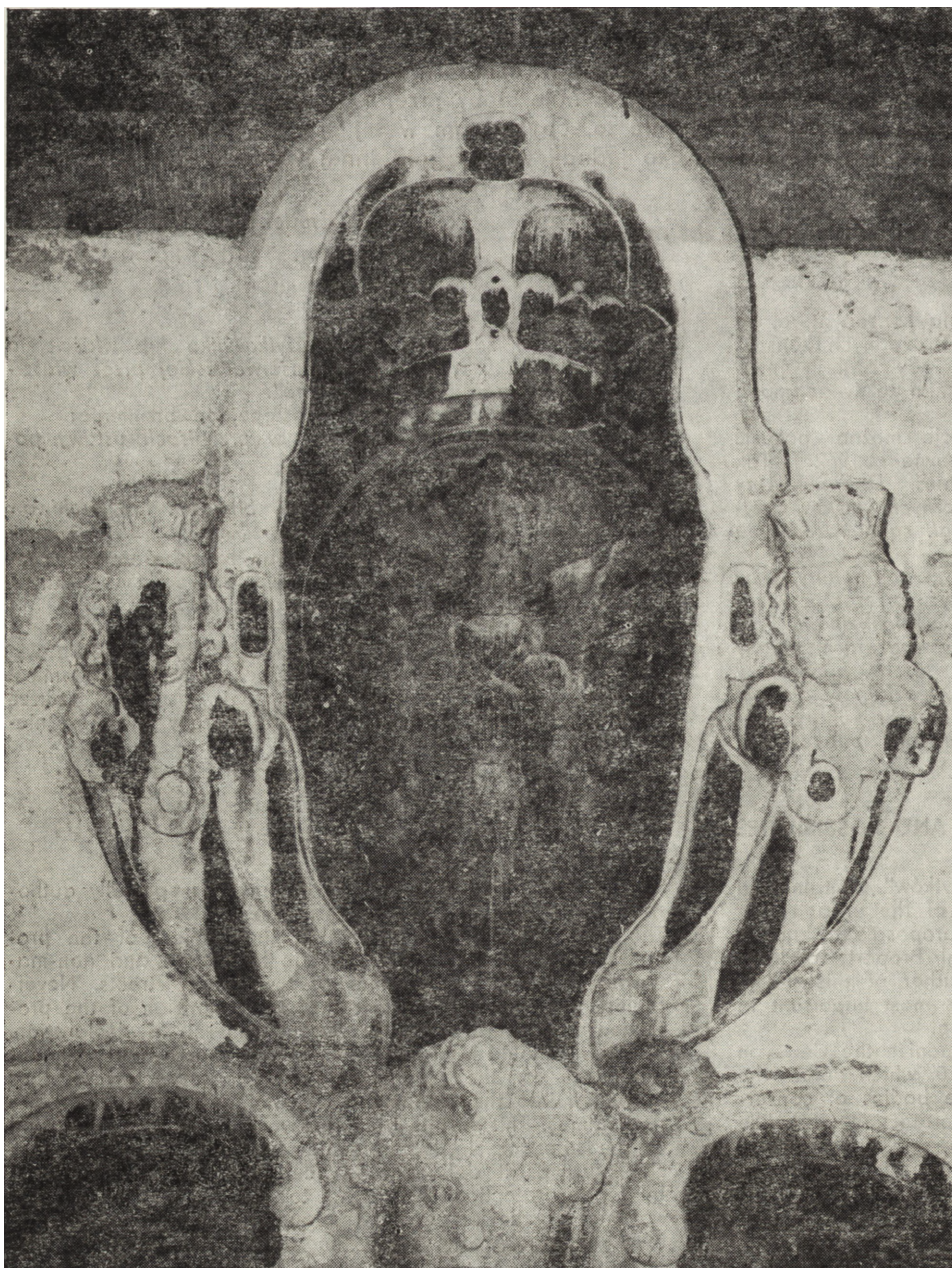
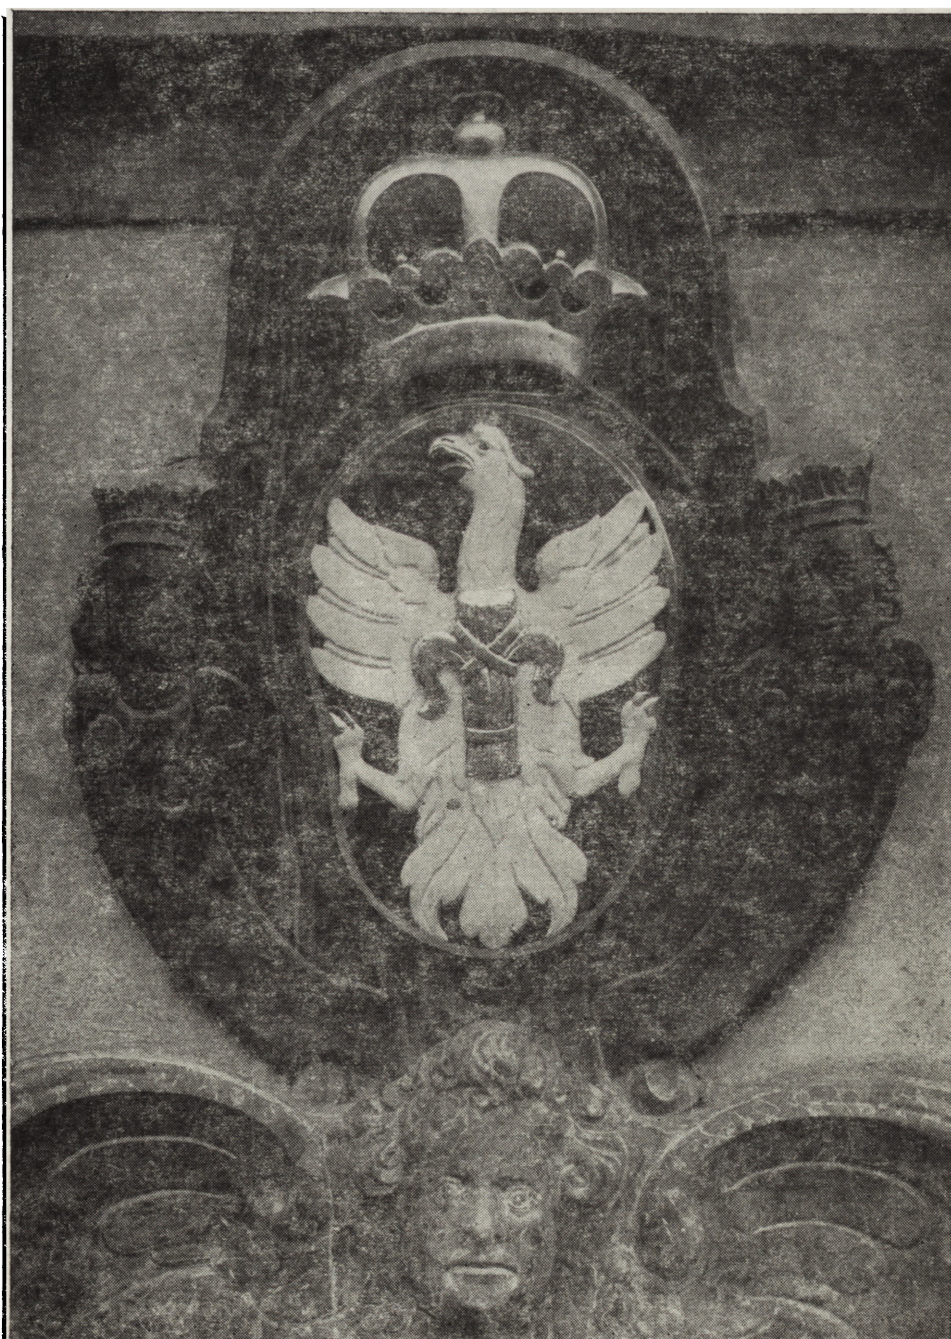
1. Marmurowy kartusz herbowy z fasady głównej: A – stan przed konserwacją, B – stan po konserwacji i rekonstrukcji polichromii

1. A marble heraldic cartouche from the main façade: A – condition before conservation, B – condition after conservation and reconstruction of polychromy

Przebadanie trzech kartuszy herbowych, umiejscowionych nad loggią frontową pozwoliło stwierdzić, iż istnieją na nich resztki polichromii i złocień, a dalsze poszukiwania doprowadziły do ustalenia ich kolorów.

W związku z odnalezieniem mikrośladow polichromii i złoceń na powierzchni marmurowych kartuszy zdobiących wejście frontowe Pałacu powstał dodatkowy problem z zakresu ingerencji konserwatorskiej w materię zabytku. Na podstawie badań ustalono jedynie technologię, a więc spoiwo i rodzaj materiałów malar-

skich. A tym samym stało się możliwe przeprowadzenie częściowej, hipotetycznej rekonstrukcji pierwotnej kolorystyki kartuszy herbowych – w obrębie tarcz herbowych i klejnotów.

Zanim dokonano rekonstrukcji polichromii i złoceń (na tarczach i klejnotach), przeprowadzono konserwację kamienia i przepolerowano jego powierzchnię w tych partiach, gdzie nie było dostatecznych podstaw do rekonstrukcji warstwy malarskiej (tj. na pozostałych elementach kartuszy).

Ponieważ w tym wypadku miano do czynienia nie z piaskowcem, ale z marmurem – zastosowano inną technologię uzupełniania ubytków. Uzupełnienia te wykonano z kitu na bazie żywicy epoksydowej. Ma on podobne właściwości fizykochemiczne jak kamień (marmur). Ponadto można go polerować, co jest niezbędne przy końcowej obróbce kamieni nieporowatych.

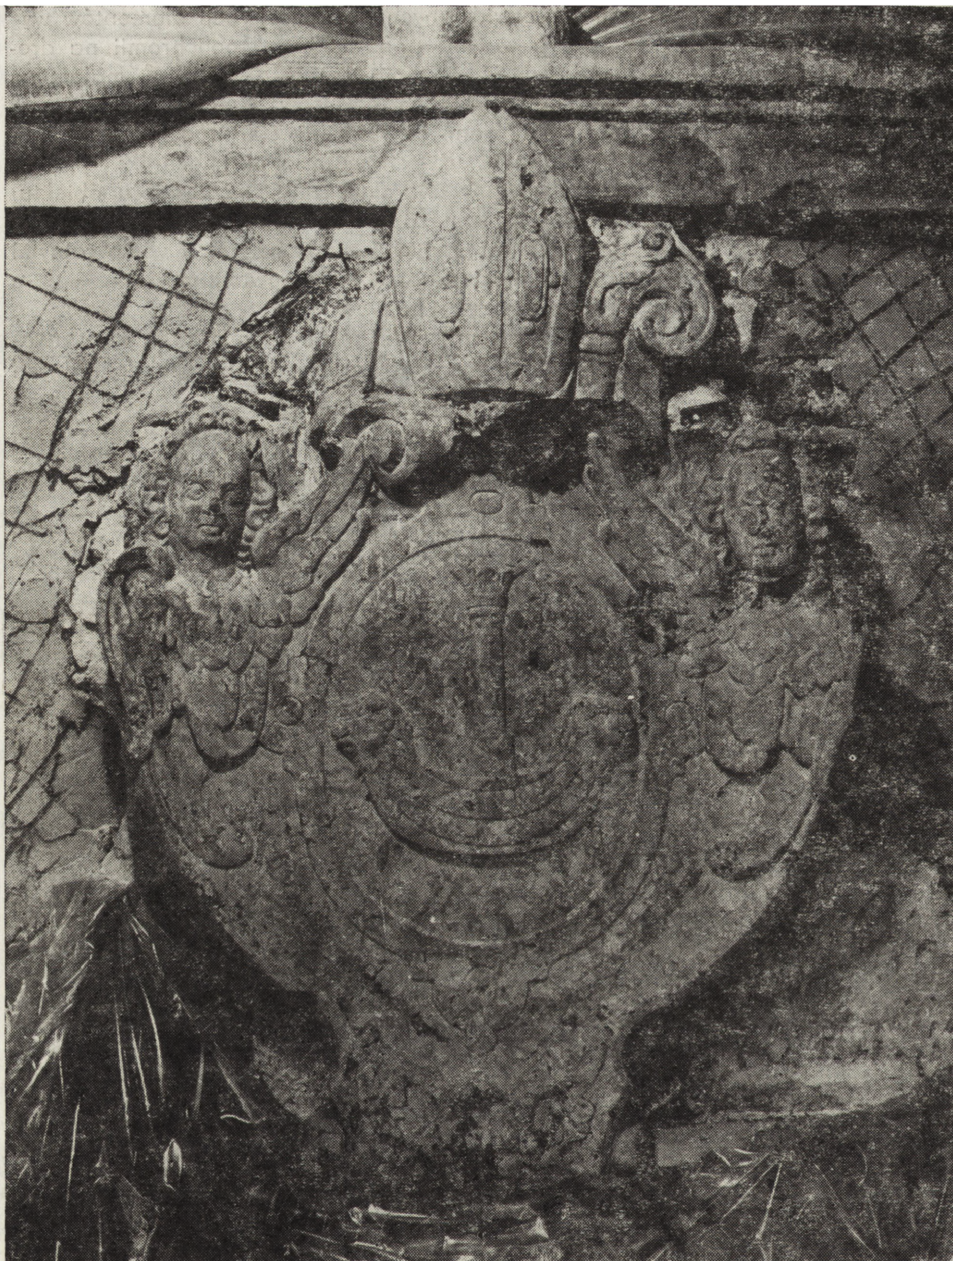
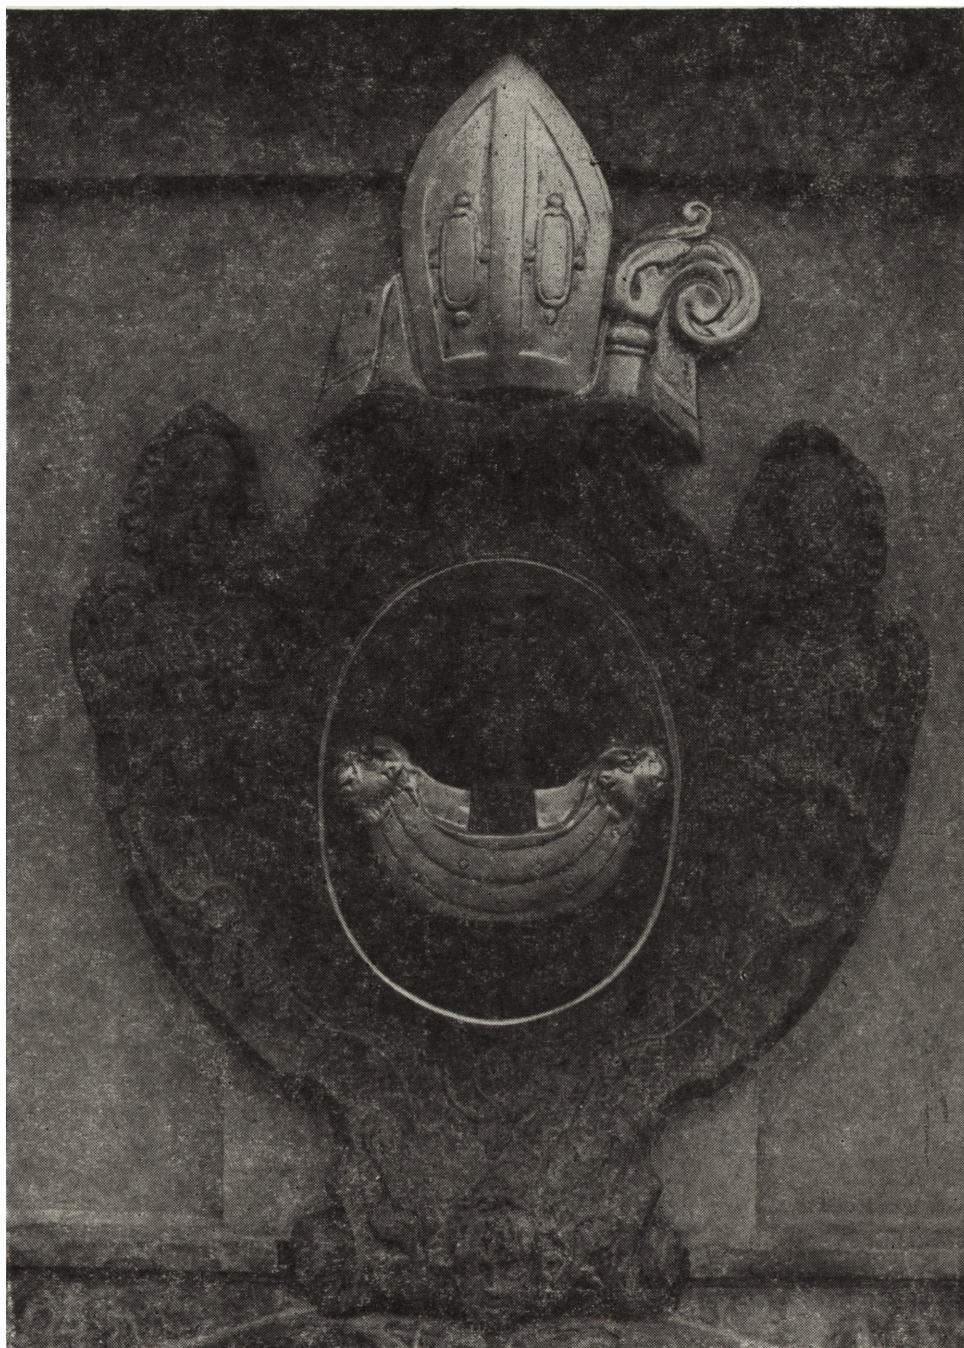
2. Marmurowy kartusz herbowy z fasady głównej: A – stan przed konserwacją, B – stan po konserwacji i rekonstrukcji polichromii

2. A marble heraldic cartouche from the main façade: A – condition before conservation, B – condition after conservation and reconstruction of polychromy

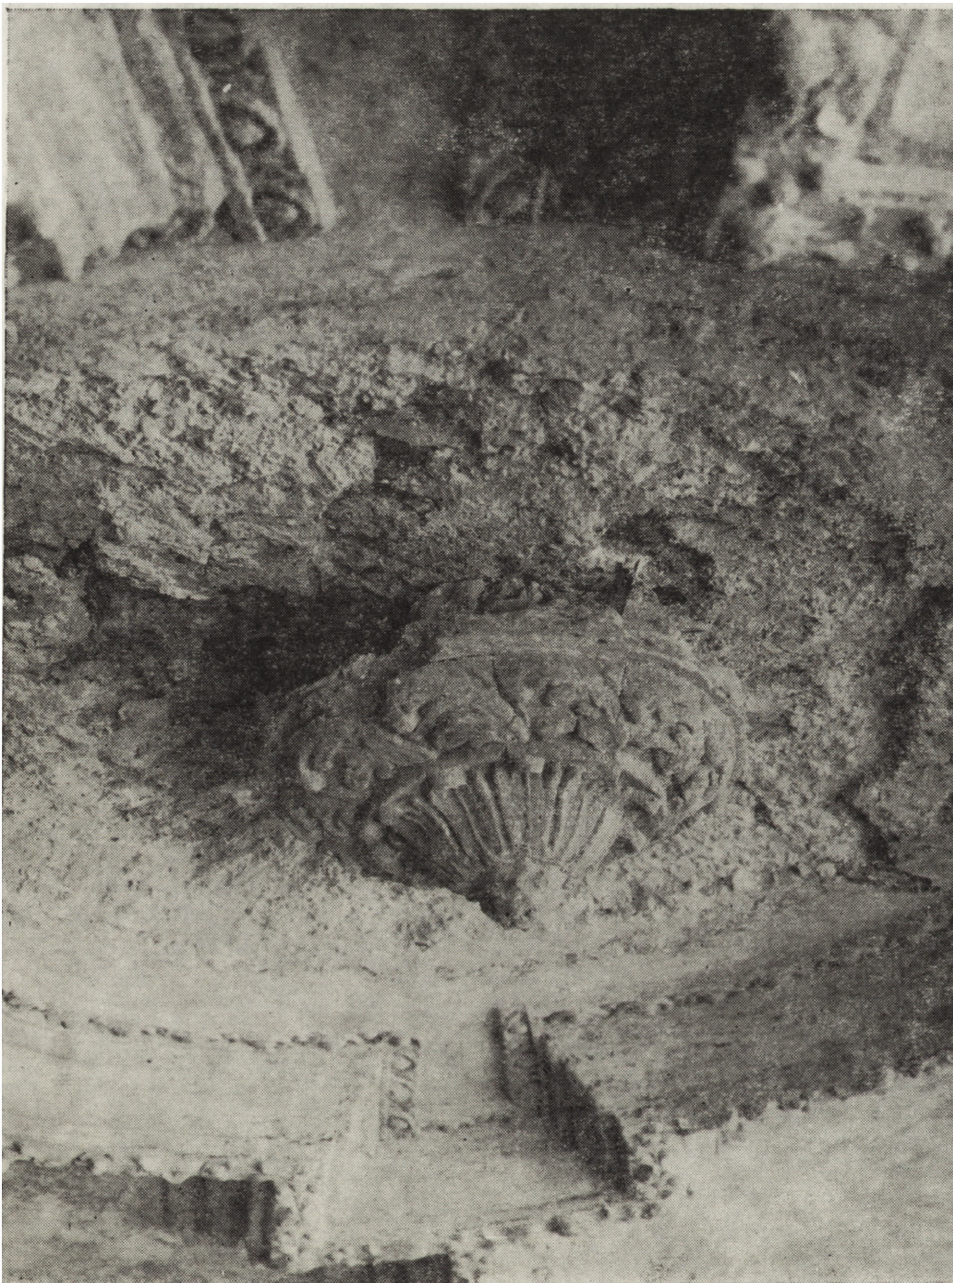
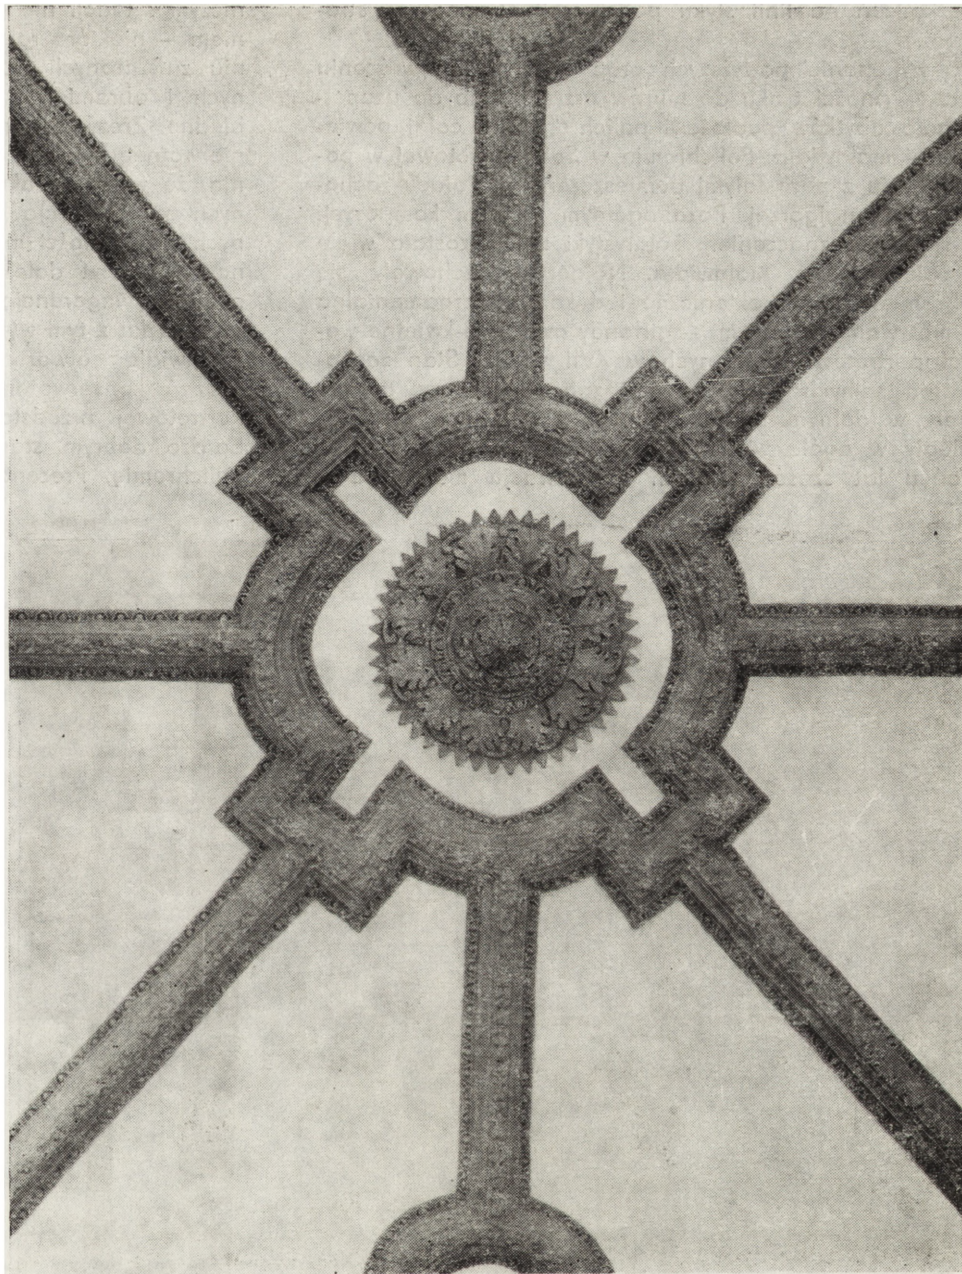
Również badania przeprowadzone na sztukaterii w loggi frontowej i kaplicy wykazały, że znacznie uszkodzo-

3. Dekoracja narzutowa loggi wschodniej: A – stan przed konserwacją, B – stan po rekonstrukcji i konserwacji

ne jej fragmenty zostały wykonane wtórnie. Ponadto sztukateria była wielokrotnie przemalowywana, a kolorystyka sklepień jest całkowicie różna od oryginalnej. Przebadanie dekoracji narzutowej alkierza usytuowanego w baszcie południowo-zachodniej, ujawniło obecność nie znanych dotychczas polichromii i złoceń na całej powierzchni reliefu. Jest to o tyle interesujące, iż nie podejrzewano w ogóle ich istnienia. Nie wspominają o nich źródła ikonograficzne, ani też nie nabrałoby na nie podczas badań przeprowadzonych w latach sześćdziesiątych.

3. Coating decoration of the east loggia: A – condition before conservation, B – condition after reconstruction and conservation

Ponieważ zachowały się tylko niewielkie fragmenty dekoracji, nie było możliwości pełnego jej odtworzenia. Dokonano więc transferu malowidła, usuwając je ze ściany i przenosząc na nowe podłoże. Przy tym zabiegu konserwatorskim zastosowano punktowanie scalające po to, aby poszczególne fragmenty malowidła mogły być eksponowane oddzielnie jako przykład istniejącej niegdyś dekoracji malarskiej elewacji frontowej Pałacu. Prace konserwatorskie przy sztukaterii zdobiącej sklepienia loggii frontowej oraz kaplicy pałacowej polegały na usunięciu wszystkich późniejszych uzupełnień oraz

warstw wielokrotnych przemaalowań i pobiał, które w znacznym stopniu zniekształcały czystość reliefu, jak również na rekonstrukcji kolorystyki wykonanej na podstawie odnalezionych śladów oryginału, tzn. ciemnoszare żebra i rozety na białym tle sklepień.

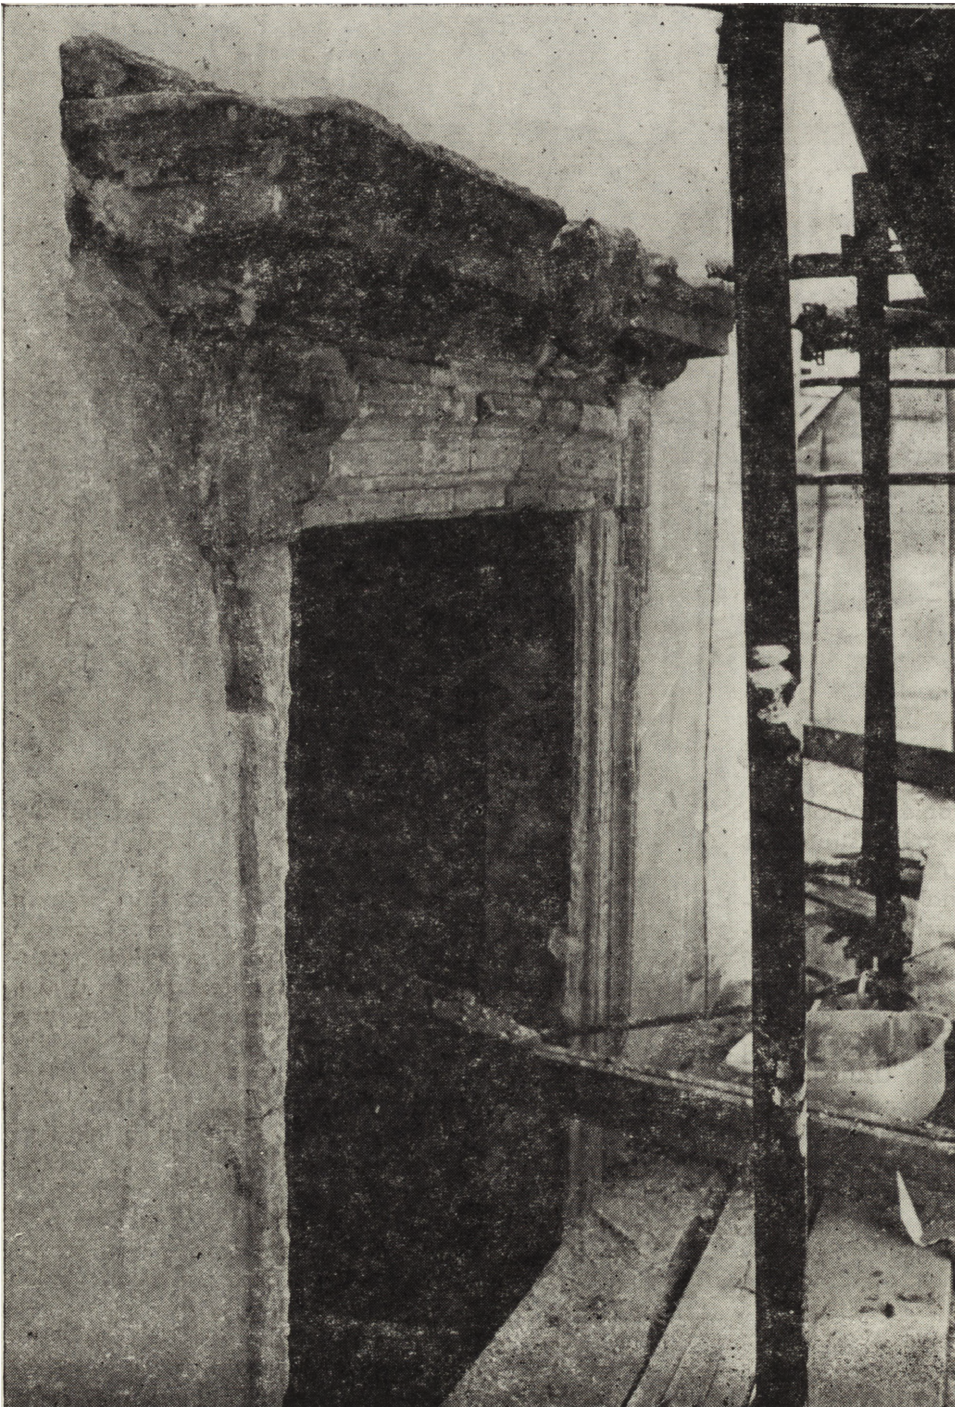
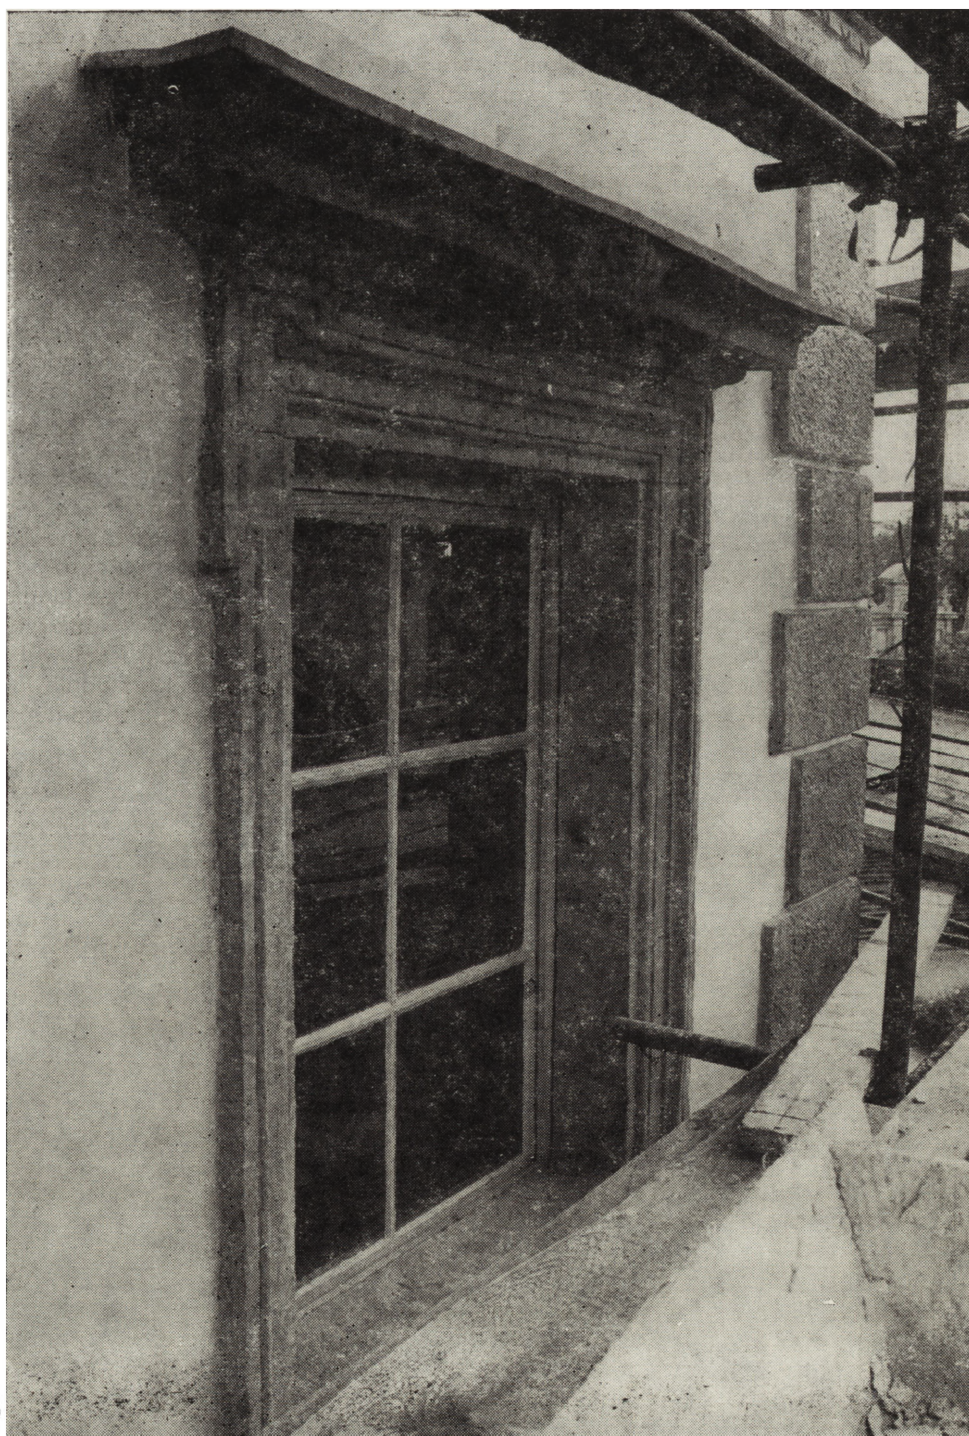
Badania przeprowadzone przy kamiennych gzymsach i obramieniach okiennych wykazały, że poszczególne ciosy, po zniszczeniu powierzchni kamienia i zatarciu się obróbki rzeźbiarskiej, były wymieniane i zastępowane nowymi, wykonanymi z innego rodzaju kamienia, często w innym kolorze. Pierwotnie użyty kamień to piaskowiec o zabarwieniu różowym, natomiast uszkodzone ciosy zastąpiono wykonanymi z białego wapienia. W wielu partiach – na basztach i korpusie głównym, na gzymsach: koronującym i kordonowym, w miejscu brakujących fragmentów kamienia – dokonano uzupełnień w cegle i zaprawie. Są to najprawdopodobniej

4. Kamieniarka okienna na wieży północno-wschodniej; A – stan przed konserwacją, B – stan po konserwacji

4. A stone shutter in the north-east tower: A – condition before conservation, B – condition after conservation

Przystępując do konserwacji i rekonstrukcji gzymsów kamiennych oraz kamiennych obramień okiennych, usunięto z nich wszystkie wtórne uzupełnienia wykonane z materiałów innych niż kamień (zaprawa wapienna, cegła, cement). Ponadto oczyszczono powierzchnię kamienia z powłok cementowych oraz zanieczyszczeń mineralnych i organicznych, które zniekształcały jego obróbkę (profile) oraz zmieniały kolorystykę wszystkich detali kamiennych. Dopiero po usunięciu tych nawarstwień widoczna była pierwotna koncepcja kolorystyczna wystroju zewnętrznego Pałacu: na tle jasnych ścian różowe detale kamienne oraz ciemne, szarobrązowe marmurowe balustrady, filary, gzymsy, portale loggii oraz kartusze nad wejściem frontowym. W trakcie prac konserwatorskich nie usunięto elementów kamiennych wykonanych z białego wapienia, a pochodzących z późniejszych okresów. Te późniejsze „wstawki” miały obróbkę identyczną jak oryginalny kamień, lecz różniły się kolorem, a ponieważ było ich dużo, dysharmonizowały z kolorystycznym wystrojem kamieniarskim Pałacu. W związku z tym postanowiono je podbarwić, zbliżając ją do oryginalnej kolorystyki. Aby uniknąć nakładania kryjącej powłoki farb, zastosowano słaby roztwór żywicy akrylowej (Paraloid B-70) w toluenie z dodatkiem odpowiednich pigmentów – dający efekty laserunkowe.

Wszystkie ubytki kamienia uzupełniono kitem, który składał się z: wapna dołowanego, białego cementu i mielonego kruszywa. Właściwości fizyczne i chemiczne tak wykonanych uzupełnień zostały zbadane w laboratorium Instytutu Konserwacji Kamienia Uniwersytetu Mikołaja Kopernika w Toruniu. Ekspertyza potwierdziła zasadność stosowania uzupełnień z kitów zawierających podane składniki, jak również prawidłowość procentowych proporcji poszczególnych komponentów.

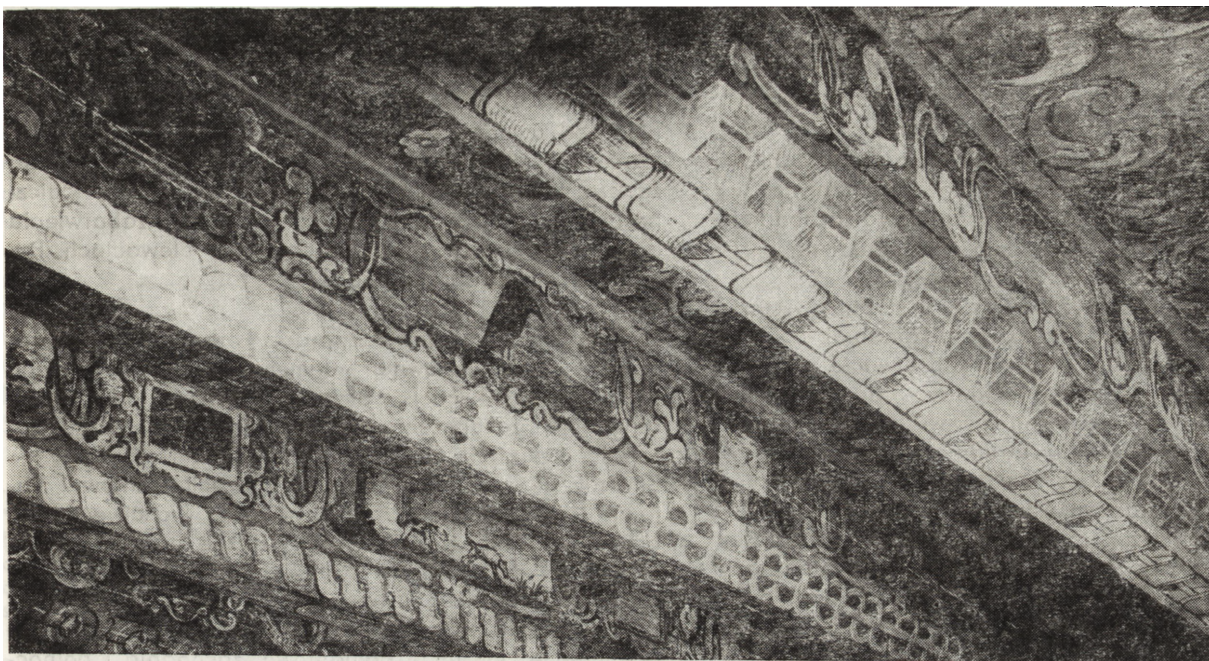
6. Pokój II Pralatów – fragment stropu. Stan po konserwacji
 6. Room II of the Prelates – part of the ceiling. Condition after conservation
