Konserwacja malowideł ściennych z kościoła parafialnego w Hannie

Ochrona Zabytków 42/1 (164), 53-58

KONSERWACJA MALOWIDEŁ ŚCIENNYCH Z KOŚCIOŁA PARAFIALNEGO W HANNIE¹

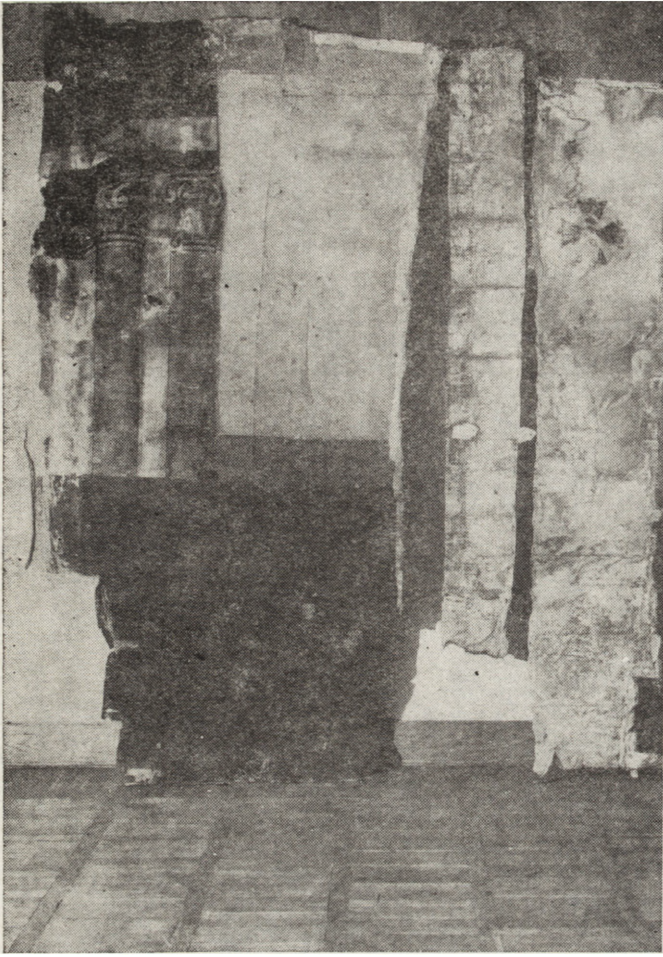
1. Fragmenty malowidła portalowego na północnej ścianie nawy – stan przed konserwacją (fot. K. Kowalska)

1. Details of the portal painting on the north wall of the nave – condition before conservation

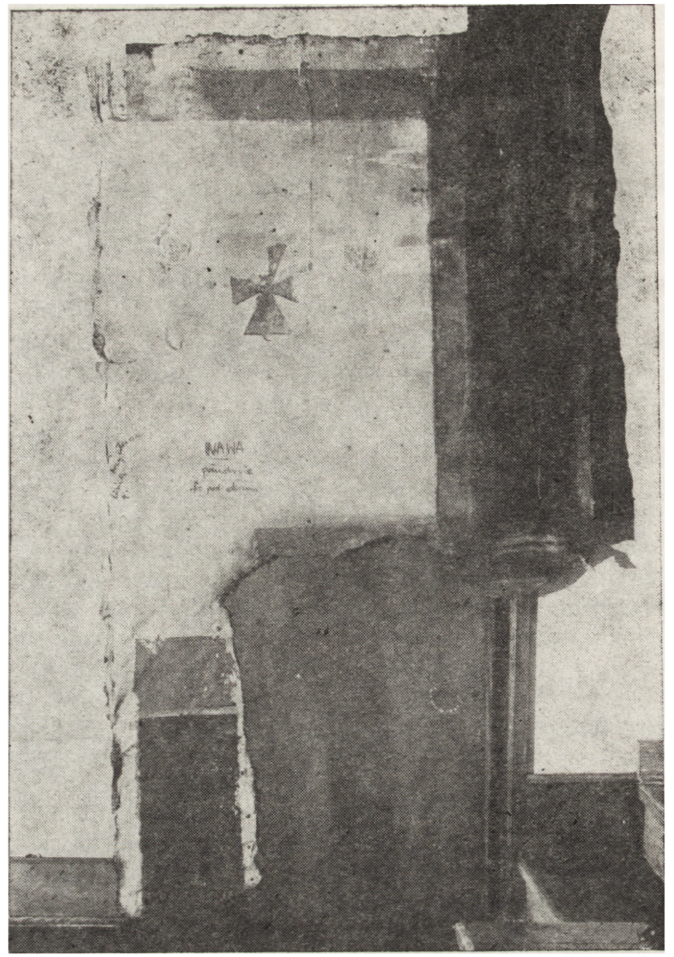
Bryty wysuszono, a następnie nawinięto na specjalnie przygotowane wały, przekładając papierem gazetowym i przewieziono do pracowni. W drugim etapie prac, trwającym od października 1979 r. do marca 1982 r., przeprowadzono konserwację iluzjonistycznych kompozycji z nawy: obramienia wejścia do kaplicy na ścianie północnej o powierzchni 23,44 m² (fot. 1) i ołtarza na ścianie południowej o powierzchni 22 m² (fot. 2). Po rozwinięciu płócien wykonano próby na usuwanie przemaalowań w odkrywkach pasowych⁵.

2. Fragment malowidła ołtarzowego na południowej ścianie nawy – stan przed konserwacją (fot. K. Kowalska)

2. Detail of the altar painting on the south wall of the nave – condition before conservation

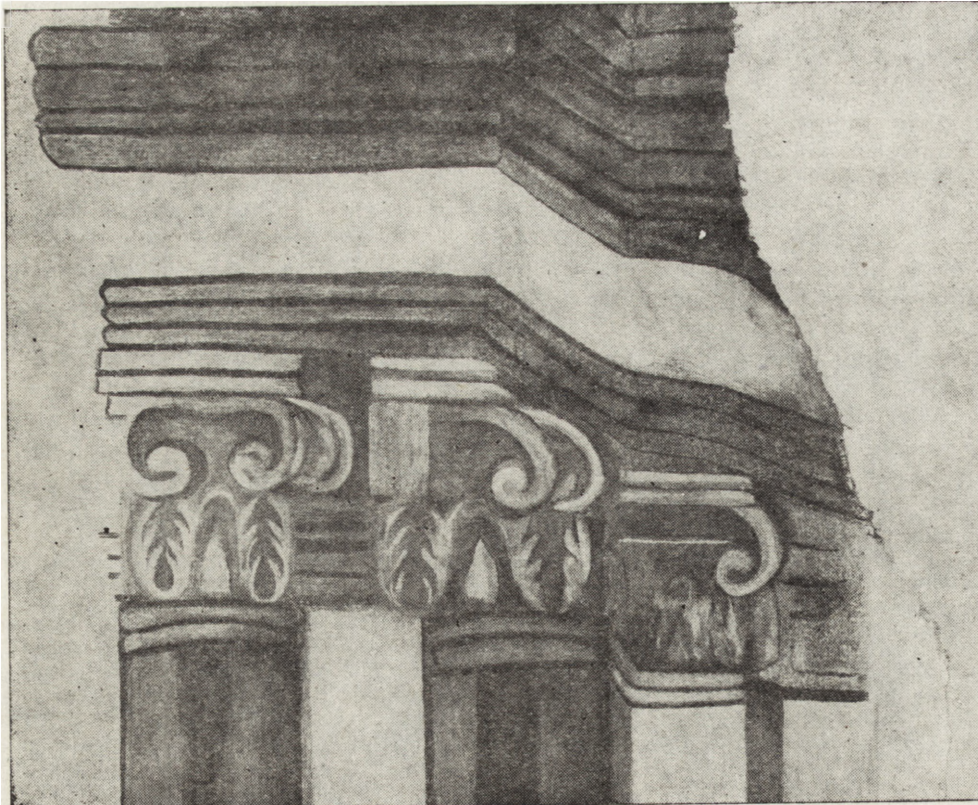
3. Fragment malowidła portalowego na północnej ścianie nawy – stan po konserwacji (fot. A. Stasiak)

3. Detail of the portal painting on the north side the nave – condition after conservation

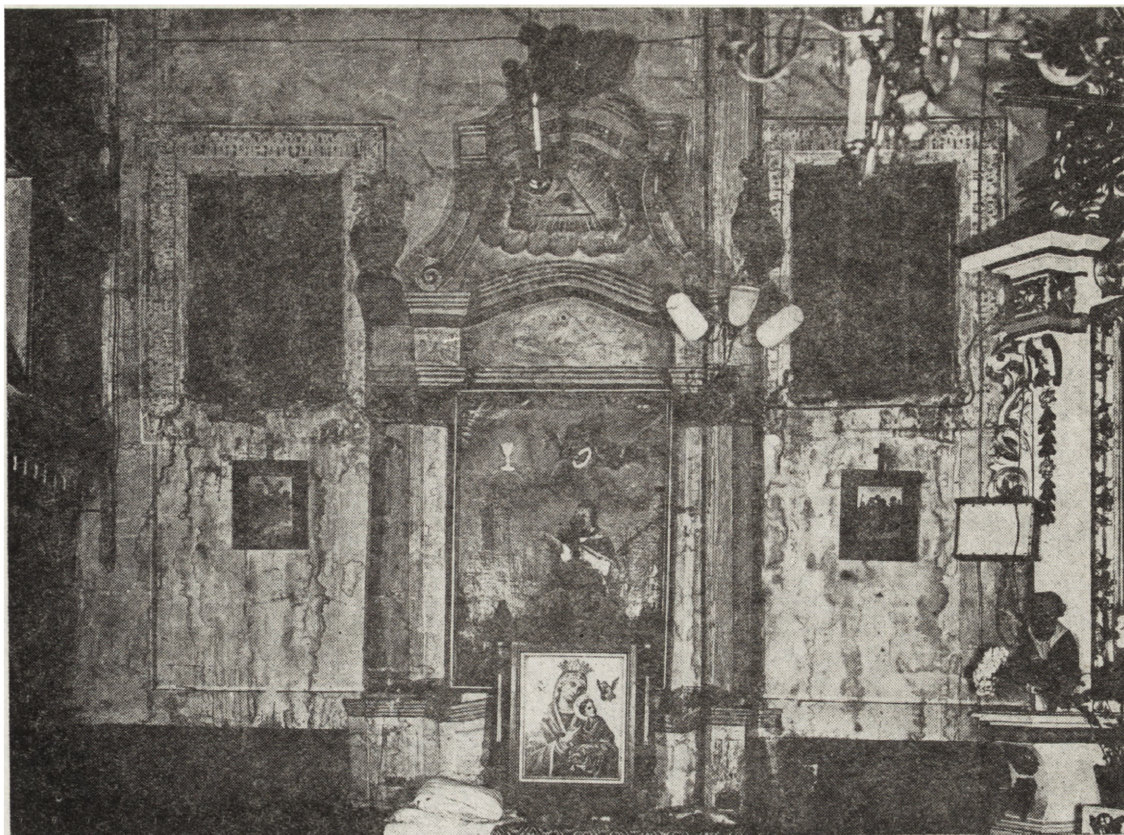
4. Polichromia na północnej ścianie babińca – stan przed konserwacją (zdjęcie) fotogrametryczne)
 4. Polichromy on the north side of a porch – condition before conservation (a photogrammetric picture)

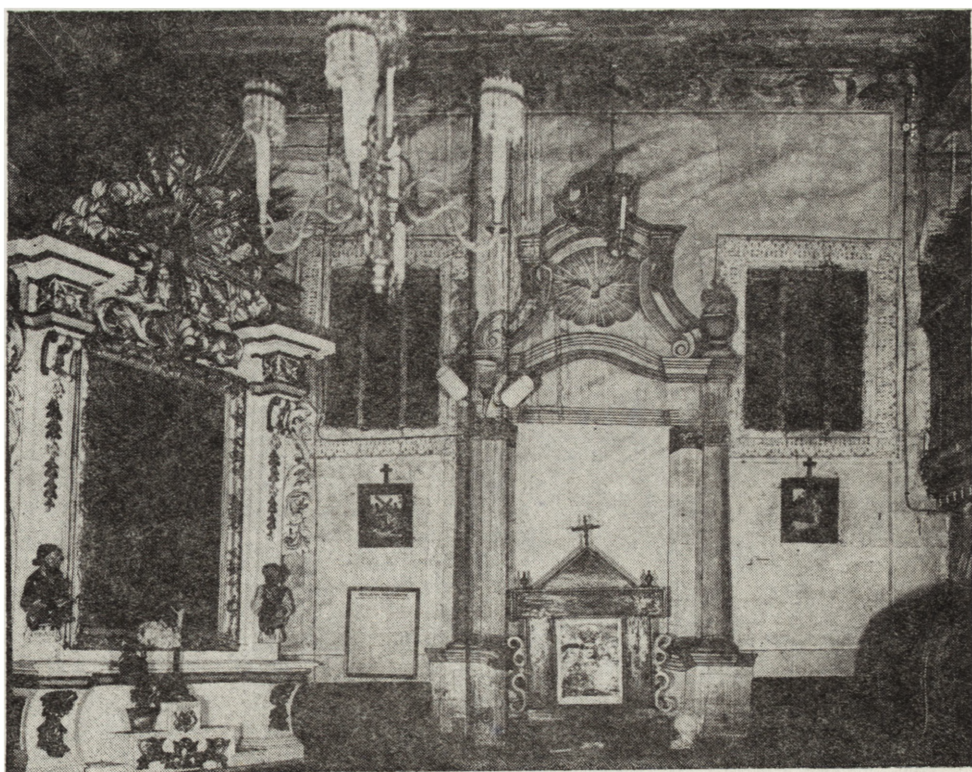
5. Polichromia na południowej ścianie babińca – stan przed konserwacją (zdjęcie fotogrametryczne)
 5. Polichromy on the south side of a porch – condition before conservation (a photogrammetric picture)

W okresie od stycznia 1983 r. do kwietnia 1984 r. wykonano konserwację malowideł z północnej i południowej ściany babińca z iluzjonistycznymi kompozycjami ołtarzowymi, o łącznej powierzchni 45,52 m² (fot. 5, 6). Przebieg konserwacji był analogiczny jak w polichromii

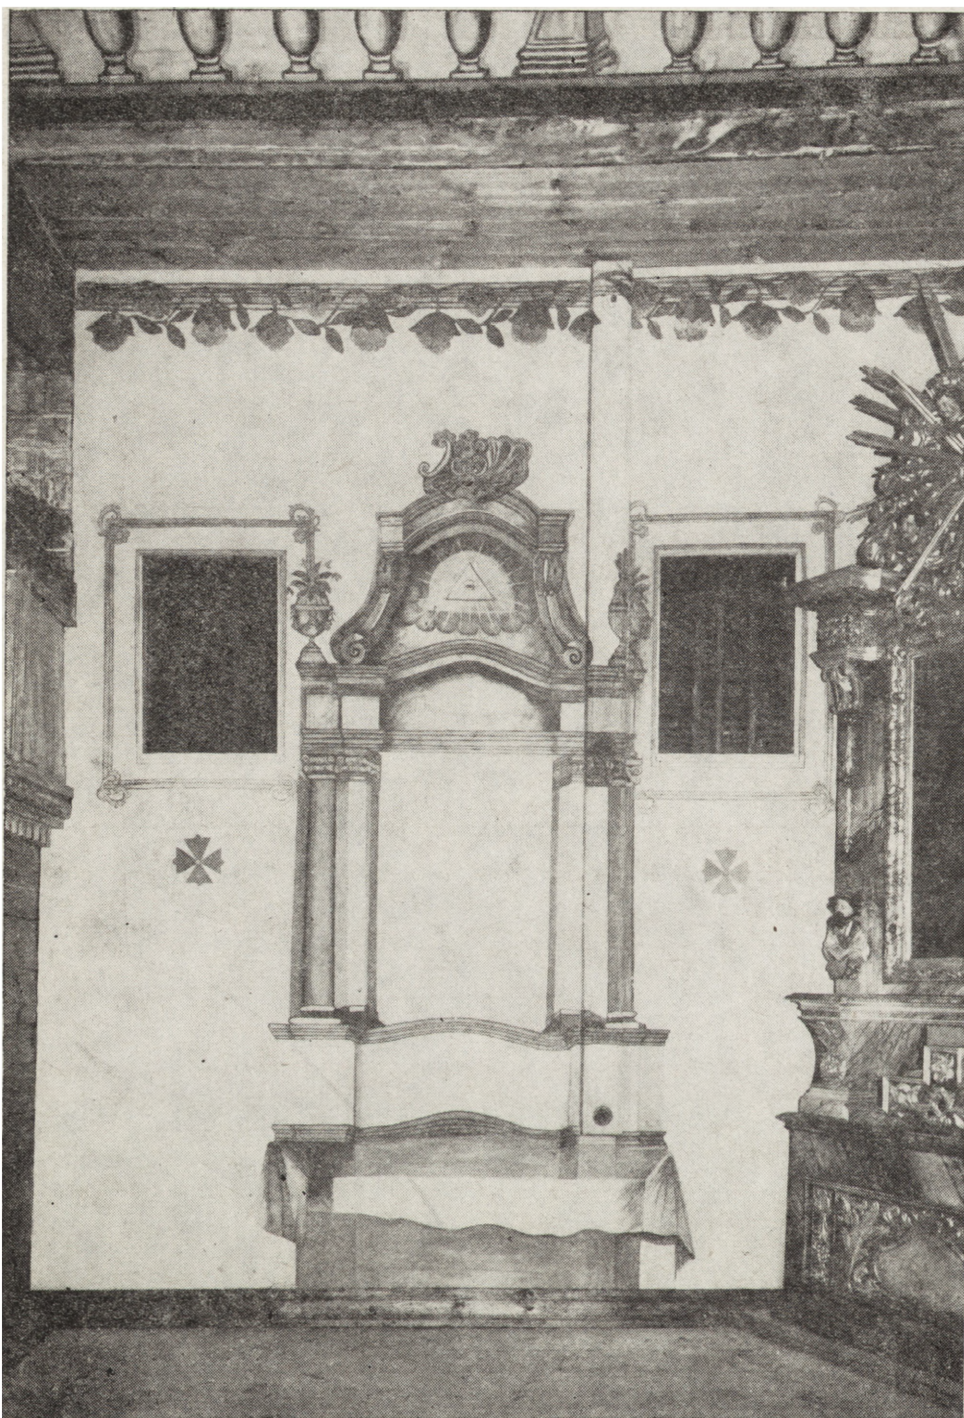
6. Polichromia na północnej ścianie babińca – stan po konserwacji (fot. P. Mastalerz)

6. Polychromy on the north side of a porch – condition after conservation

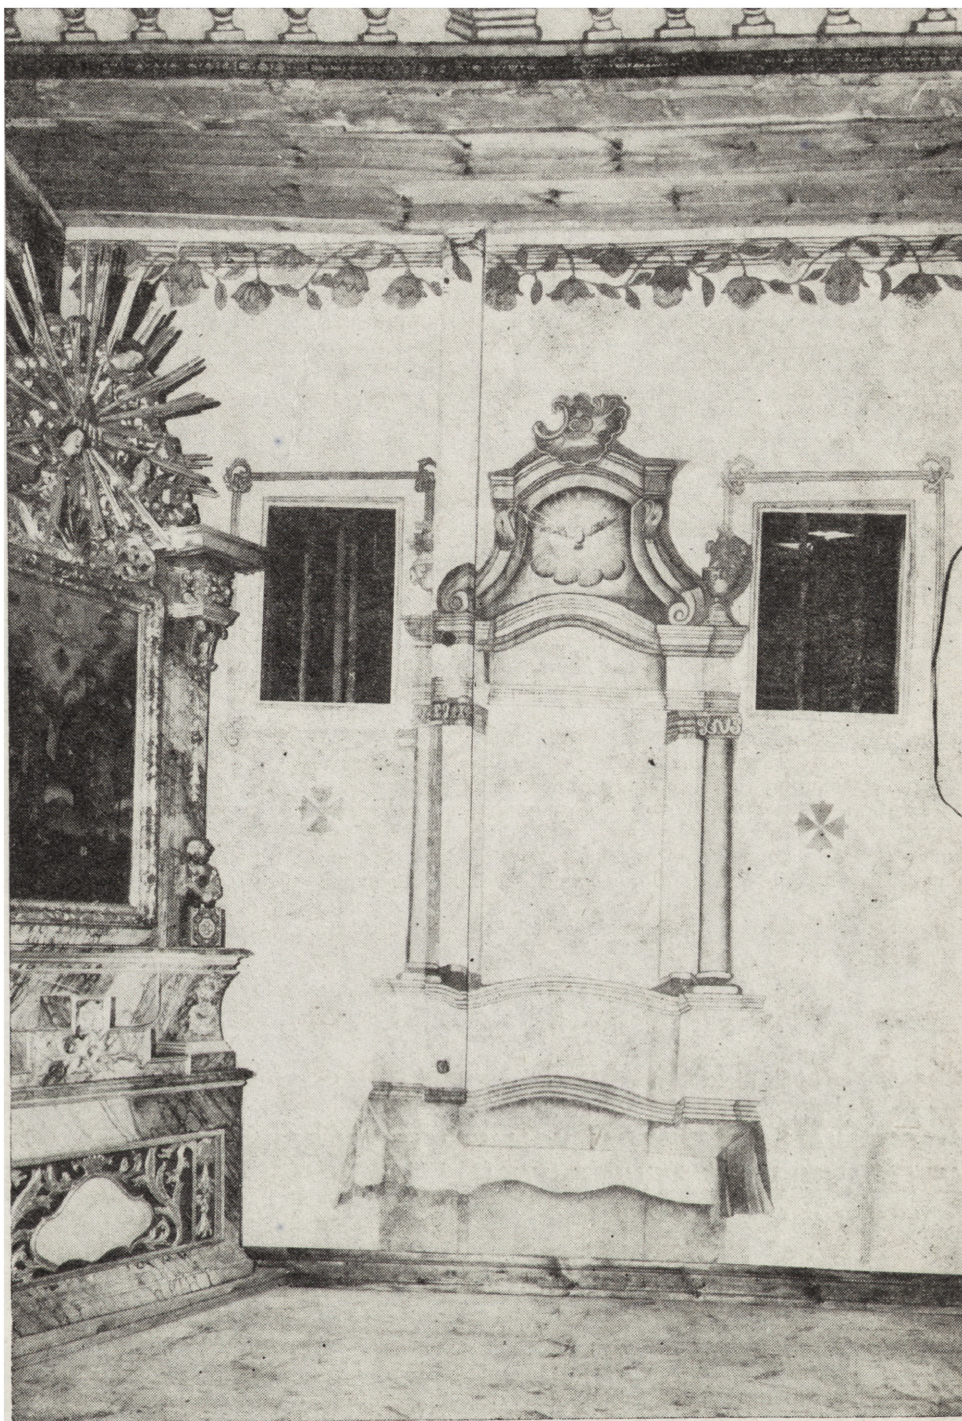
7. Polichromia na południowej ścianie babińca – stan po konserwacji (fot. P. Mastalerz)
 7. Polychromy on the south side of a porch – condition after conservation

drugą warstwę przemalowania, o szczególnie złej przyczepności do podłoża, została w partii tła całkowicie usunięta i zastąpiona nową warstwą malarską w kolorze identycznym jak tło na płótnie. Dół polichromii wykończono szeroką, profilowaną listwą przypodłogową (fot. 7).
