Zniszczenie odwodnień powierzchniowych jedną z przyczyn destrukcji budowli zabytkowych

Ochrona Zabytków 43/3 (170), 139-142

1990

ZNISZCZENIE ODWODNIENIŃ POWIERZCHNIOWYCH JEDNĄ Z PRZYCZYN DESTRUKCJI BUDOWLI ZABYTKOWYCH

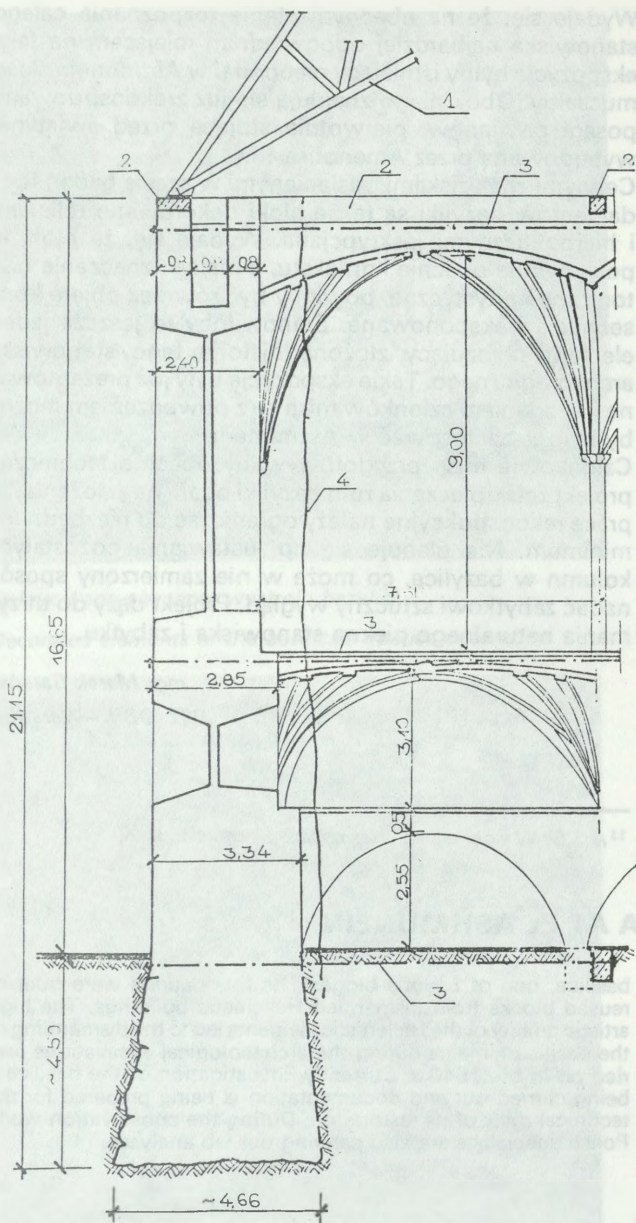
mku Średniego w Malborku. Ściana ta oderwała się wraz z fragmentami ścian poprzecznych i sklepień od reszty budynku tworząc samodzielny niemal układ statyczny. Ruch jej trwa nadal w tempie ok. 2 mm rocznie, zarówno w kierunku pionowym, jak i poziomym.

1. Przekrój przez ścianę zachodnią Zamku Średniego: 1 — kratownica Polonceau, 2 — belka żelbetowa, 3 — ściąg stalowy, 4 — linia przelomu ścian poprzecznych i sklepień

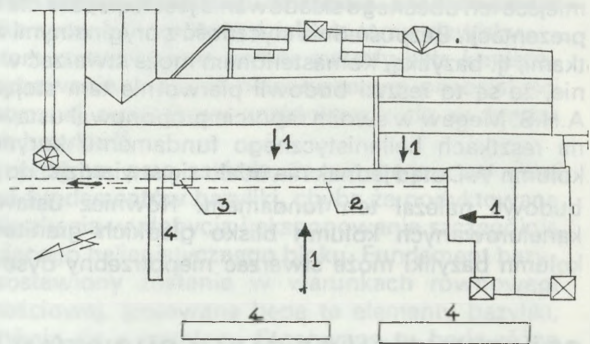
3. Rejon ściany zachodniej do roku 1986: 1 — kierunek spływu wód opadowych, 2 — dawny rów odwadniający, 3 — odстойnik hazy PKZ, 4 — budynki magazynowe

Po pożarze dachów w 1959 r. zaczyna się okres awarii współczesnej³. W roku 1960 zasypano z powodu wprowadzenia dźwigu torowego rów odwadniający wzdłuż ściany. Piwnice pod skrzydłem zachodnim oraz teren przed ścianą zajęto na plac budowy. Z czasem przekształcono go w stałą bazę KZB PKZ. Powstają budynki biurowe i magazynowe. Jeden z nich zamyka plac prostokątnie do ściany, przylegając do niej szczytem w rejonie kuchni i tam umieszczone zostają WC i odstojniki. Tworzy to zabudowę rejonu w kształcie podkowy z dwoma dużymi dachami Pałacu Wielkiego Mistrza i skrzydła zachodniego bez rynien i placem o spadku w stronę ściany ok. 10%. W ten sposób woda gromadząca się przy ścianie nie ma możliwości odpływu. Przy ścianie powstaje tzw. zlewnia wód opadających. Dopiero prof. Strzelecki z AGH w Krakowie zajmujący się awarią w roku 1986, a więc po 25 latach istnienia opisanego stanu, nakazuje pilne rozebranie budynku magazynowego zamykającego plac, zasypanie odstojnika przy ścianie i odtworzenie odwodnienia, na razie w postaci tymczasowej. Odwodnienie prowizoryczne udaje się wykonać dopiero w styczniu 1989 r., rok po śmierci profesora.

nych działań. Wydaje się więc konieczne pilne odtworzenie historycznego przebiegu kanału Młynówki wzdłuż całej zachodniej strony zamku, wraz z możliwością zbierania przez niego wód opadowych także z fos poprzecznych. Dalej, należy unieszkodliwić skutki powtarzającej się penetracji wody powierzchniowej w gruncie, to znaczy zlikwidować jej wyrobione z czasem ciekły. Powinno się też uporządkować i wzmocnić konstrukcję budynku, to znaczy przywrócić jej stateczną jednolitość, wzmocnić fundament ściany zachodniej, a wprowadzone dotąd elementy systemów zabezpieczających „włączyć” do pracy statycznej, eliminując te, które są szkodliwe.

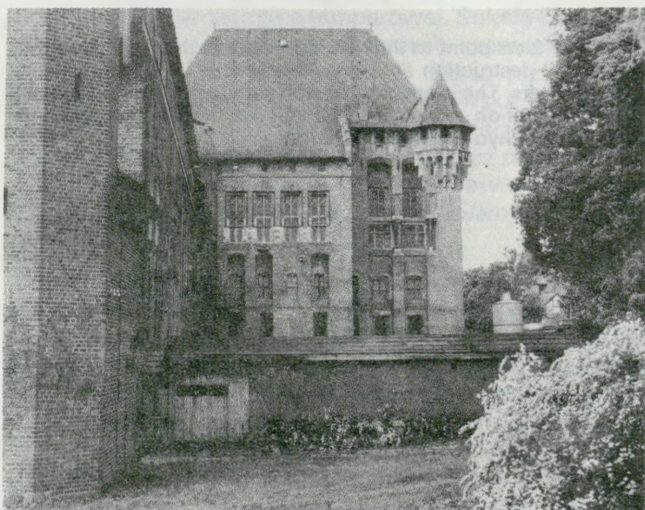
4. Ściana zachodnia, magazyn
