Konserwacja barokowych malowideł Feliksa A. Schefflera w kościele św. Krzyża w Jeleniej Górze

Ochrona Zabytków 44/3 (174), 160-164

KONSERWACJA BAROKOWYCH MALOWIDEŁ FELIKSA A. SCHEFLERA W KOŚCIELE ŚW. KRZYŻA W JELENIEJ GÓRZE

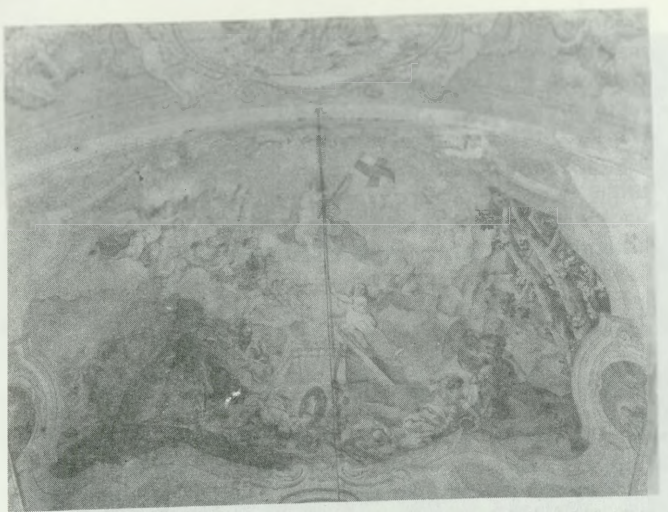
2. Scena *Zmartwychwstania* – stan przed konserwacją

2. The Holy Cross Church in Jelenia Góra.
The main nave. The Resurrection by F.A. Scheffler. State prior to conservation

W powstawaniu tych zniszczeń pewną rolę odegrały procesy naturalne, które spowodowały, że całą powierzchnię malowidła pokrywa siatka krakelurów. Wiele zła wyrządziła kondensacja pary wodnej na sklepieniu oraz wysoki poziom wilgotności w kościele dochodzący do 98%. Przyczyniło się to do degradacji spoiwa i spudrowania rozległych partii malowidła. Jednak do najpoważniejszych uszkodzeń – począwszy od zacieków ciągnących się całymi metrami, przez wysolenia, aż do odpadnięcia wielkich płytów zaprawy – doprowadziła woda deszczowa dostająca się przez dziurawy, przez wiele lat nie remontowany dach. W miejscach tych nastąpił rozwój mikroorganizmów, głównie kilku gatunków grzybów. Szersze pęknięcia zaprawy i jej odspojenia spowodowało niewielkie osiadanie kościoła. Kurz i sadza ze świec oraz spaliny z istniejącego przed wojną systemu ogrzewania były przyczyną zabrudzenia powierzchni malowidła.

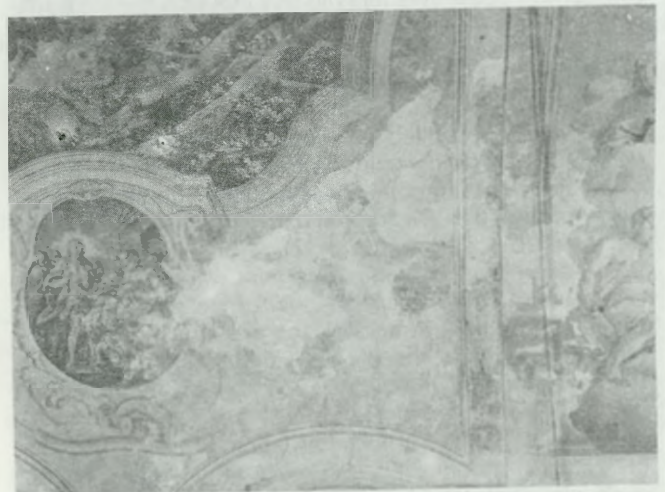
3. Scena *Zmartwychwstania*, medalion po stronie północnej przed konserwacją. Widoczne rozległe zasolenia i zabielenia warstwy malarskiej, ubytki, odstawania, spudrowania warstwy malarskiej i zaprawy

3. The Holy Cross Church in Jelenia Góra.
The main nave. The Resurrection. Medallion on the north side. State prior to conservation. Visible extensive salination and whitening of the painting, losses, detachment and powdering of paint and plaster

Najbardziej zniszczone fragmenty malowidła znajdowały się na stronie południowej sceny *Wniebowstąpienia* i przy furcie w scenie *Zmartwychwstania* (fot.3). W tych partiach wiele metrów kwadratowych malowidła uległo całkowitemu zniszczeniu, albo stało się nieczytelne. Partie w kolorze ugrowym, ciemnoniebieskim, zielonym, umbry, jasnozielone tła na gurtach uległy spudrowaniu lub złuszczeniu na prawie całej swej powierzchni. W tych miejscach nastąpiła degradacja spoiwa i każde dotknięcie warstwy malarskiej powodowało jej ubytki.

Na dużej powierzchni nie zachowały się nawet fragmenty tej warstwy, natomiast w zdegradowanej zaprawie można było jeszcze dostrzec ślady wgniecionego rysunku. W niektórych miejscach, gdzie wcześniej występował ornament, wystąpiło ciekawe zjawisko. W zależności od rozłożenia kolorów, zaprawa pod nimi w różnym stopniu ulegała destrukcji, tworząc płytki relief ukazujący rysunek ornamentu, mimo całkowitego braku warstwy malarskiej. Zaprawa w miejscach najbardziej narażonych na działanie wody uległa degradacji, tracąc swą wytrzymałość. Nastąpiły jej rozwarstwienia, odkształcenia i odspojenia od również zmuszałego wątku ceglanego (fot.3).

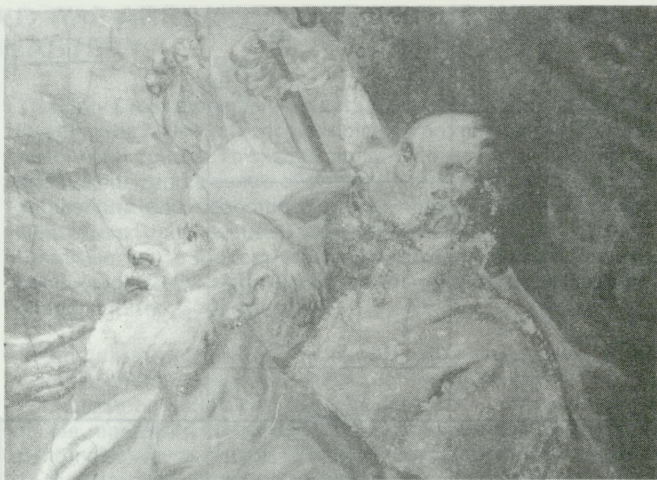
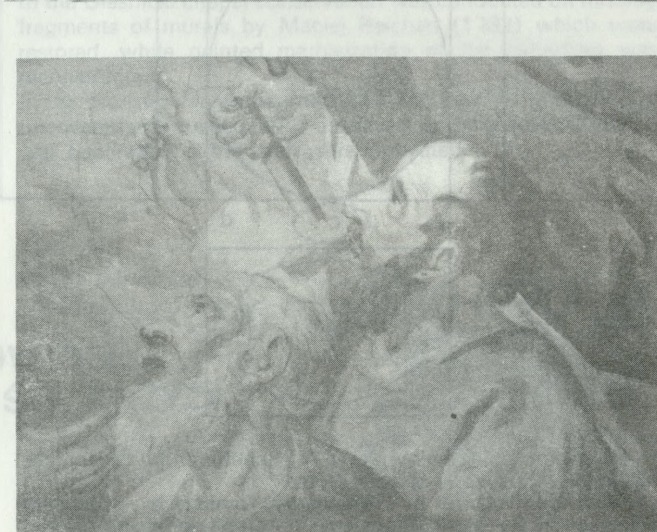
4. Scena *Wniebowstąpienia*: A – stan przed konserwacją. Widoczne liczne drobne ubytki i rozbielenia warstwy malarskiej; B – w trakcie konserwacji. Widoczne punktowania warstwy malarskiej

A/ State prior to conservation. Visible numerous small losses and whitening of paint.

B/ In the course of conservation. Visible spots of point,

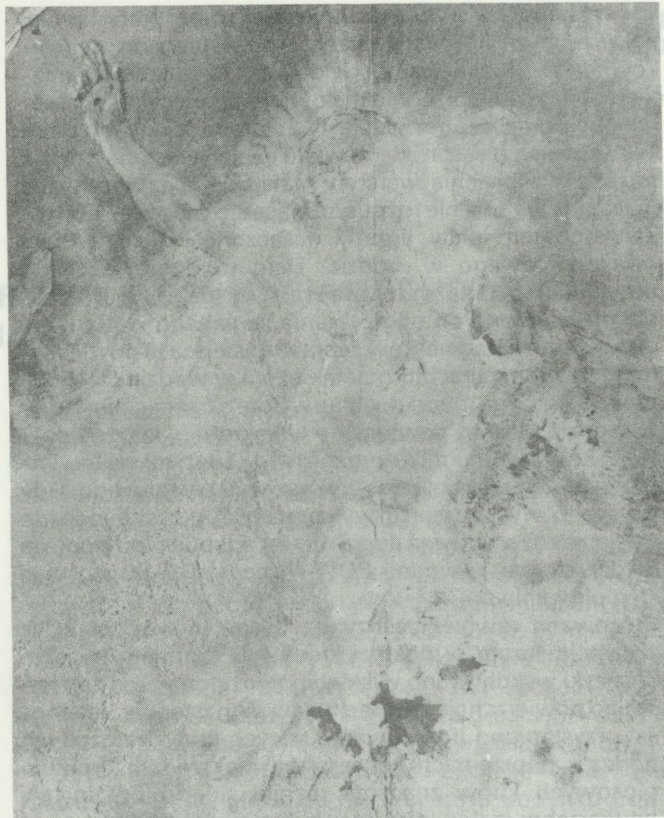
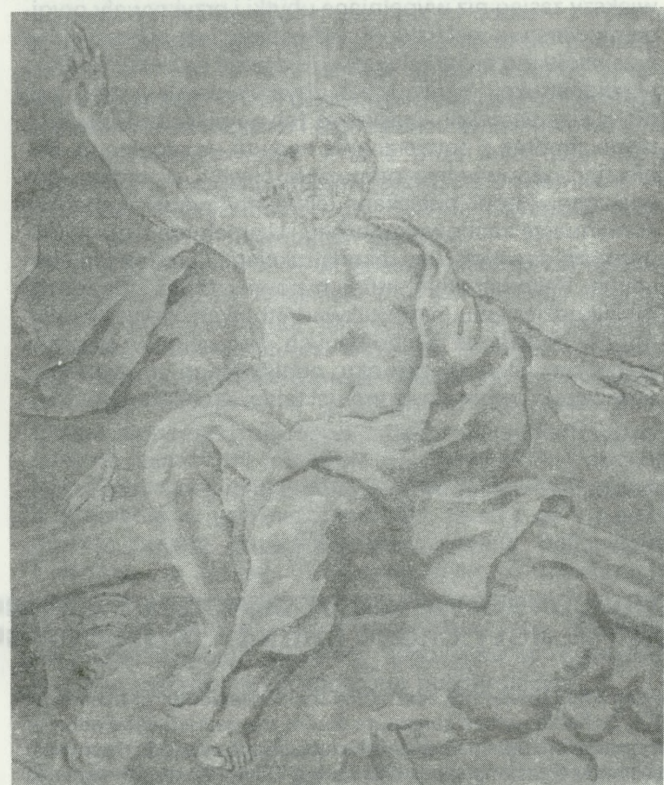
5. Scena *Wniebowstąpienia*: fragment medalionu po stronie południowej: A – stan przed konserwacją. Widoczne duże ubytki warstwy malarskiej, odstawanie jej fragmentów od podłoża, rozległe wykwity soli i rozbielenia; B – stan po konserwacji. Rekonstrukcja zniszczonych partii malowidła.

5. The Holy Cross Church in Jelenia Góra.
The main nave. The Ascension. F.A Scheffler. Fragment of the medallion on the south side. A/ State prior to conservation. Visible considerable losses of paint, detachment of its fragments from the base, extensive salt. B/ After conservation. Reconstruction of damaged parts of the painting.

W związku z tym fragmenty zdjęć trzeba było znacznie powiększać i przekształcać. Uzyskany obraz nie był dobrej jakości, jednak w zestawieniu z wcześniej wymienionymi źródłami informacji umożliwił wykonanie wiarygodnej i dobrej rekonstrukcji zniszczonej partii malowidła (fot.5b). Ubytki warstwy malarskiej i rekonstrukcje wypunktowano kropką na podlawowaniu (fot.4b). Umożliwia to przy szczegółowym oglądaniu łatwe odróżnienie uzupełnień od oryginału. Do punktowania użyto pigmentów do fresku firmy Talens, a jako spoiwa 2% roztworu Paraloidu B–72 w toluenie. Przebieg prac został udokumentowany. Wykonano ok. 330 zdjęć czarno-białych 18x24 cm i ok. 280 przeźroczy barwnych 24x36 mm. Inwentaryzacja z naniesionym stanem zachowania malowidła i wykonanymi zabiegami konserwatorskimi składa się z 42 rysunków formatu 70x100 cm. Wykonano również badania chemiczne próbek pigmentów i zapraw oraz badania mikrobiologiczne.
