**Problemy konserwacji obiektów
architektonicznych z dolomitu na
przykładzie barokowych bram w
ogrodzeniu Katedry Wawelskiej**

Ochrona Zabytków 46/4 (183), 338-346

PROBLEMY KONSERWACJI OBIEKTÓW ARCHITEKTONICZNYCH Z DOLOMITU NA PRZYKŁADZIE BAROKOWYCH BRAM W OGRODZENIU KATEDRY WAWELSKIEJ

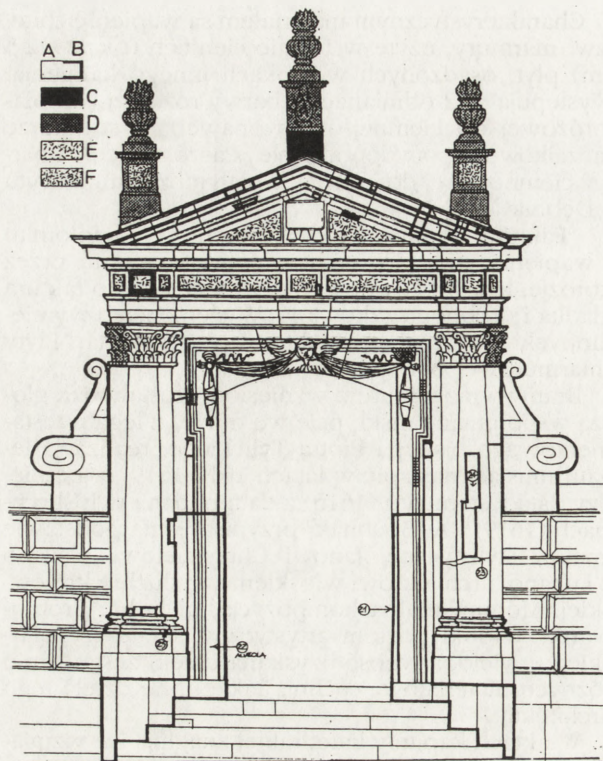
1. Brama pd.-zach., inwentaryzacja materiału: a - dolomit libiąski, elementy autentyczne, b - j. w., lecz elementy wymienione, c - wapień jurajski, d - wapień pińczowski, e - „marmur” różowy (Paczółtowiec), f - „marmur” czarny (Dębnik). Oprac. J. Magiera
 1. South-western gate, inventory of material: a - dolomite from Libiąż authentic elements, b - as above but with replaced elements, c - limestone from the Jura, d - limestone from Pińczów, e - pink „marble” (Paczółtowiec), f - black „marble” (Dębnik). Prep. by J. Magiera

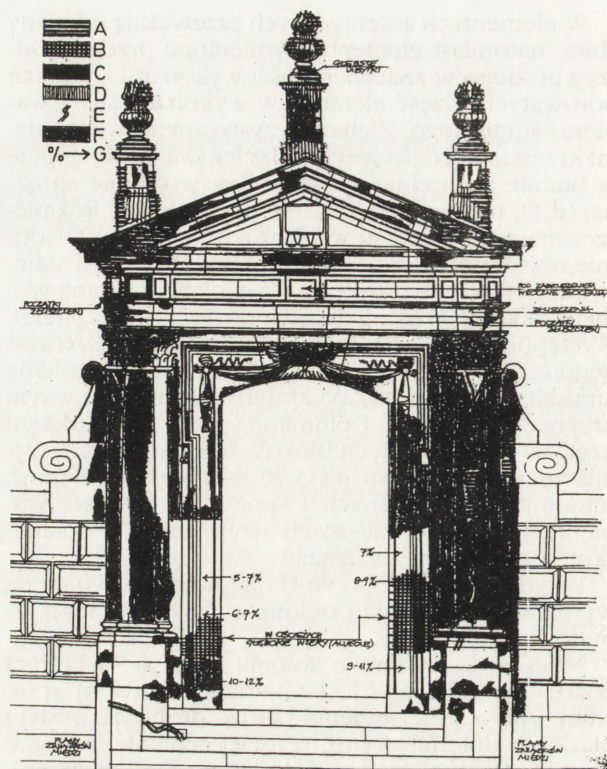
2. Brama pd.-zach., inwentaryzacja zniszczeń: a - korozja powierzchniowa (rozkład spoiwa i złuszczenie), b - alweole (wżery), c - uszkodzenia mechaniczne i ubytki powstałe w wyniku spekań, d - wypłukiwanie (erozja, korozja), e - spekania (ważniejsze), f - czarne kory zwietrzelinowe (powierzchnie całkowicie pokryte korami), g - wilgotność kamienia (wg pomiaru dielektrycznym miernikiem wilgotności MTA-10). Oprac. P. Stępień
 2. South-western gate, inventory of damage: a - surface corrosion (disintegration of binding material and flaking), b - alveoli, c - mechanical damage and losses due to cracks, d - dissolution (erosion, corrosion), e - cracks (more important), f - black weathering crusts (surface totally covered), g - dampness of stone (according to measurements made with MTA-10, a dielectric standard). Prep. by P. Stępień

2. South-western gate, inventory of damage: a - surface corrosion (disintegration of binding material and flaking), b - alveoli, c - mechanical damage and losses due to cracks, d - dissolution (erosion, corrosion), e - cracks (more important), f - black weathering crusts (surface totally covered), g - dampness of stone (according to measurements made with MTA-10, a dielectric standard). Prep. by P. Stępień

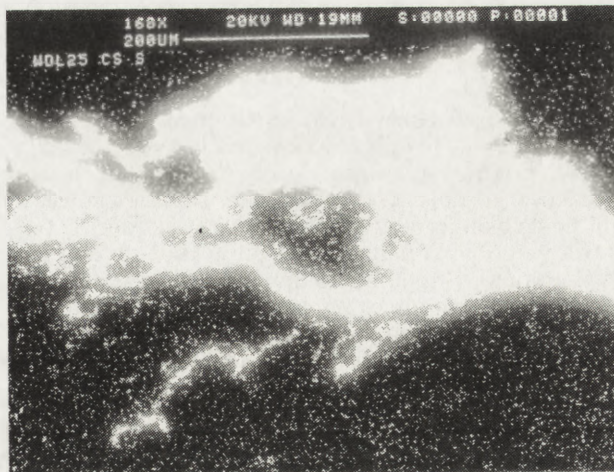
3. Zdjęcie mikroskopowe, analiza na zawartość siarki w przekroju przez próbkę 25, widoczne powierzchniowe nawarstwienie gipsu (kora) zawierające okruchy dolomitowe. Fot. w Hochschule für Angewandte Kunst w Wiedniu

3. Microscopic photograph, an analysis of the sulphur content in a cross section of sample 25, with visible surface layers of gypsum (crusts), containing dolomite particles. Phot. in Hochschule für Angewandte Kunst in Viena

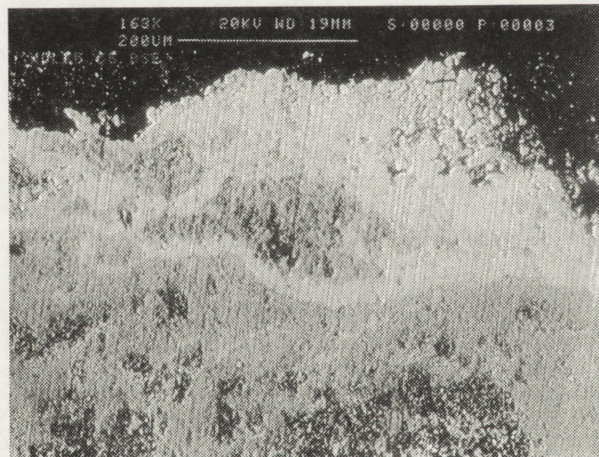
4. Zdjęcie mikroskopowe fragmentu z il. 3, pokazujące jego strukturę. Fot. w Hochschule für Angewandte Kunst w Wiedniu

4. Microscopic photograph of fragment from ill.3, showing its structure. Phot. in Hochschule für Angewandte Kunst in Viena

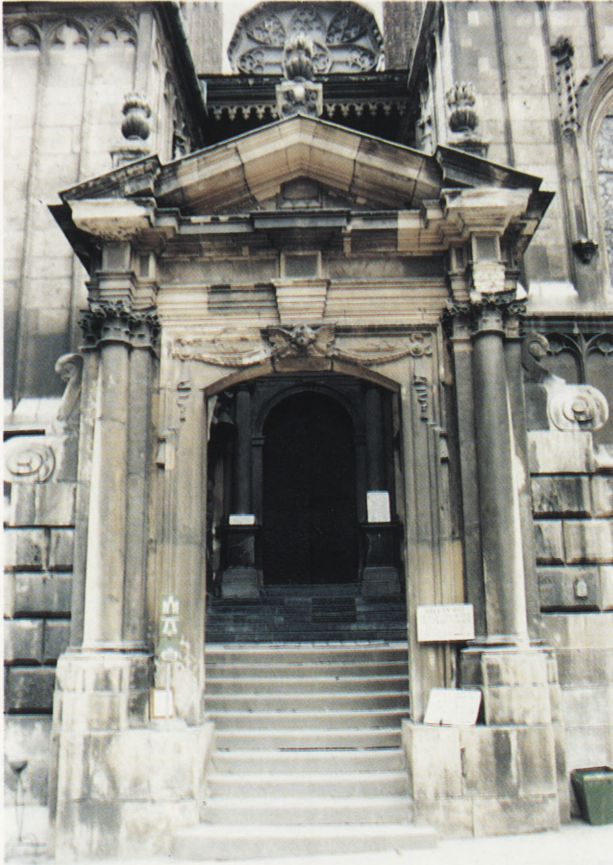
A

A. Brama barokowa przed wejściem głównym do Katedry Wawelskiej, stan przed konserwacją. Widoczne czarne kory zuietrzelinowe (wszystkie fot. P. Stępień)

A. Baroque gate in front of the main entrance to the Wawel cathedral, state prior to conservation. Visible black weathering crusts (Photos: P. Stępień)

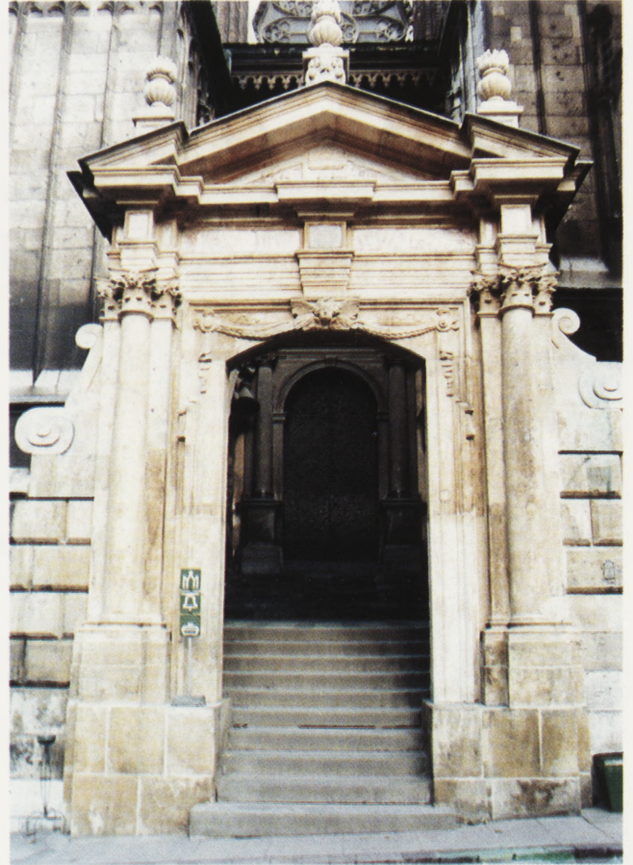
B

B. Brama barokowa przed wejściem głównym do Katedry Wawelskiej, stan po konserwacji

B. Baroque gate in front of the main entrance to the Wawel cathedral, state after conservation

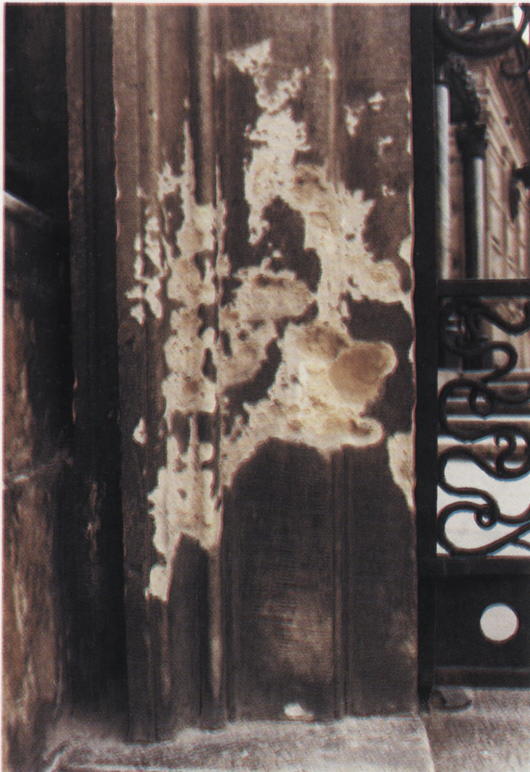
C

Ilustracja 7 pokazuje głębokie wżery, alweole, pojawiające się na węgarach bramek, na wysokości

około 1 m nad podłożem. Analiza próbek pobranych z alweoli wykazała obecność dużych ilości siarczanu magnezu. Wynik ten oraz pomiary zawartości wody w węgarze w funkcji odległości od podłoża jednoznacznie wskazały, że alweole powstają w strefie odparowywania wody podciąganej kapilarnie od podstaw węgarów. Dobrze rozpuszczalny w wodzie siarczan magnezu krystalizuje w tej strefie dopiero w trakcie wysychania ostatnich porcji stężonego roztworu tej soli, co prowadzi do wytrącania jej dużych ilości tuż przy powierzchni kamienia. Krystalizacja ta powoduje rozsadzenie materiału i szybkie pogłębianie obszaru zniszczeń na skutek przemieszczenia się strefy odparowywania w głąb.

C. Brama pd.-zach., wżery (alweole) w lewym węgarku wewnętrznej portali, na granicy strefy podciągania kapilarnego, stan przed konserwacją

C. South-western gate; alveoli in the left wing of the inner portal, on the borderline of the capillary zone, state prior to conservation

Dla wyeliminowania podciągania kapilarnego w dolnych elementach węgarów wewnętrznych portalu, niefortunnie wymienionych w 1903 r. z użyciem porowatego dolomitu, program konserwatorski prze-

widywał wstawienie bloków z nienasiąkliwego wapienia jurajskiego. W trakcie prac Komisja Konserwatorska stwierdziła jednak, że wymagałoby to zbyt dużej ingerencji, związanej z poważnymi problemami konstrukcyjnymi. Zamiast wymiany zastosowano injekcję mikroemulsji silikonowej¹⁶ („Funcosil Hydroimpregnerung” prod. Remmers-Chemie RFN) w otwory nawiercone u dołu węgarów, dla wytworzenia przepony przeciwwilgotnościowej. Ubytki uzupełniono kitem.

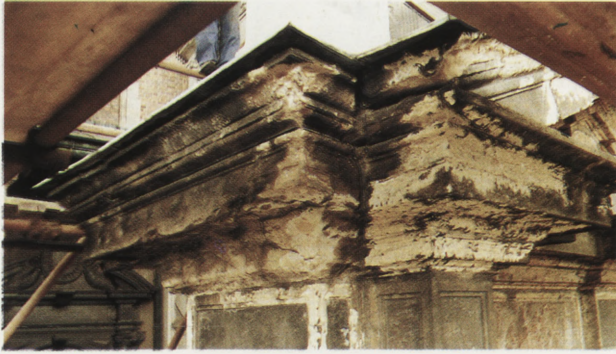
Podobne lokalne zniszczenia, wynikające z krystalizacji na ograniczonym obszarze dużych ilości epsomitu, były widoczne w różnych miejscach bramek, szczególnie tych narażonych na stałe zamakanie. Ilustracja D pokazuje silnie zniszczony fragment przyczółka, w którym stwierdzono kumulację siarczanu magnezowego na skutek zaciekania wody deszczowej z narożnika i częstego zawilgocenia materiału.

D. Brama południowa, zniszczenia gzymsów (złuszczenia) w miejscach podciekania wody opadowej, stan przed konserwacją
D. Southern gate; decay of cornices (flaking) in the places affected by rain water, state prior to conservation

Ważnym elementem prac było wykonanie nowej blacharki na przyczółku. Wykonano ją ponownie z blachy miedzianej, lecz stosując głęboki i wyraźnie odstawiony od kamieniarki kapinos oraz dodatkowe elementy wymuszające oderwanie wody od krawędzi dachu w narożach. Wyeliminowano oczywiście łączniki żelazne, a styk blachy z kamieniem uszczelniono elastyczną masą kauczukową.

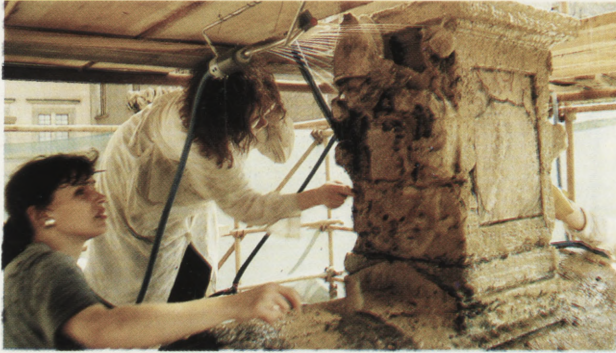
E. Brama południowa, postument środkowego wazonu wieńczącego, w trakcie prac konserwatorskich — usuwanie kor zwietrzelinowych; widoczna erozja materiału
E. Southern gate; pedestal of the central crowning vase, in the course of conservation — the removal of weathering crusts; visible erosion of material

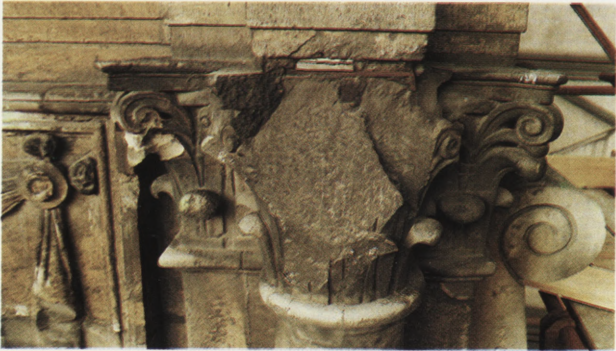
F. Brama południowa, kapitel pd-wsch., stan przed konserwacją — kory zwietrzelinowe i wielkie ubytki
F. Southern gate; south-eastern capital, state prior to conservation — weathering crusts and great losses

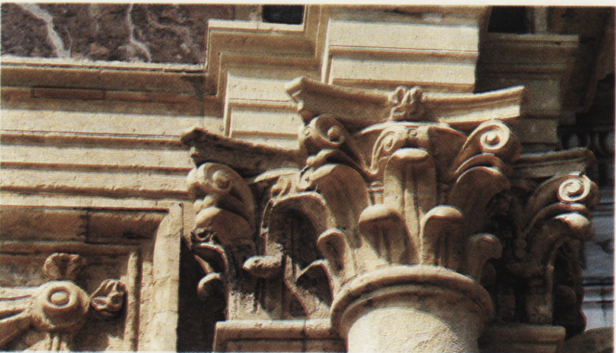
G. Brama południowa, kapitel z il.F po konserwacji
G. Southern gate, capital from ill.F, state after conservation
