Dwustronnie malowane kwatery tryptyku z Sątóp - badania, problemy i przebieg konserwacji

Ochrona Zabytków 48/2 (189), 181-188

1995

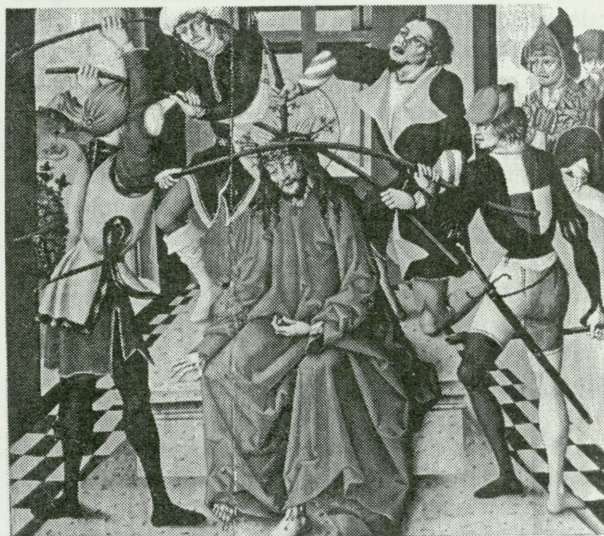
Awers, kwatera górna „Cierniem koronowanie”

1. Scena „Cierniem koronowanie”. Zdjęcie przed obecną konserwacją. Fot. A. Skowroński
1. „Crowning with Thorns” Photograph prior to current conservation. Photo: A. Skowroński

Obraz składa się z dwóch desek sklejonych na styk. Szerokość poszczególnych desek poczynając od lewej strony: pierwsza 32 cm, druga 54 cm. Kwatera jest zabrudzona. Dość liczne drobne pęcherze farby wraz z zaprawą odstające od podłoża rozrzucone są na całej powierzchni obrazu. Drobne wykruszenia farby wraz z zaprawą i pęcherze powstałe wzdłuż łączenia desek. Drobne pociemniałe retusze na starych kitach w dole obrazu i wzdłuż łączenia desek. Partie złocień gładkie. W górnej części obrazu tło oraz nimb Chrystusa b. przetarte. Stare kity w partiach złożonych zapunktowane akwarelą w kolorze zbliżonym do oryginalnego złota. Kity słabo związane z podłożem są popękane. Laserunek oryginalny oraz werniks zachowany dobrze. Deski podobrazia wygięte łukowato, częściowo rozklejone na skutek zmian wilgotności.

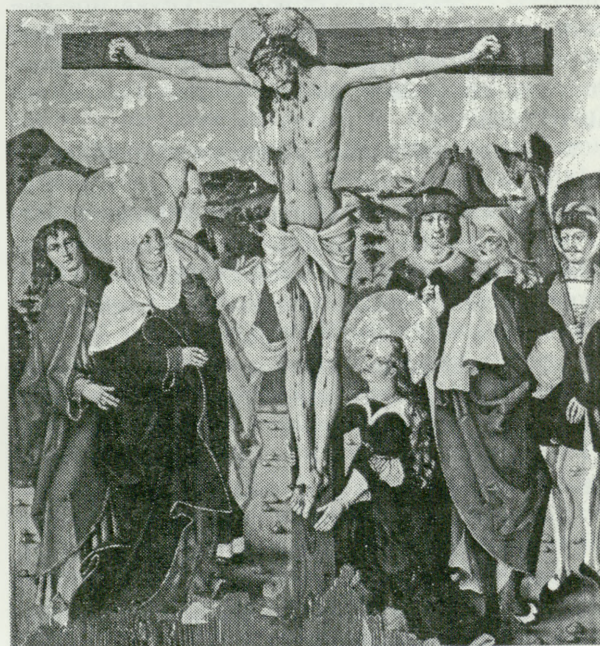
Awers, kwatera dolna „Ukrzyżowanie”

2. Scena „Ukrzyżowanie”. Zdjęcie stanu zachowania przed obecną konserwacją. Fot. W. Górski
2. „Crucifixion”. Photograph of state prior to current conservation. Photo: W. Górski

Kwatera b. zabrudzona i b. zniszczona. Duże pęcherze odstające od podłoża farby wraz z zaprawą znajdują się na całej powierzchni obrazu. Dwie duże reperacje złocenia tła w górnej części obrazu b. splechzone i częściowo wykruszone. Oryginalne złoto b. przetarte — widoczny pulment. W miejscach ubytków oryginalnego złota znajdują się stare punktowania akwarelą w kolorze lokalnym lub złocenia na mikstion.

W dolnej części obrazu przetarcia oryginalnej farby i duże złuszczenia. Liczne stare reperacje oraz retusze pociemniałe i zmienione w kolorze. W wielu miejscach widoczne są ślady po nakłuciu igłą elektryczną do wtapienia wosku. Nakłucia nie kitowane — pod światło widoczne są wgłębienia. W dolnej części obrazu brak polichromii wraz z zaprawą — odsłonięte drewniane podłożo. Werniks i oryginalne laserunki zachowane. Deski podobrazia wygięte łukowato.

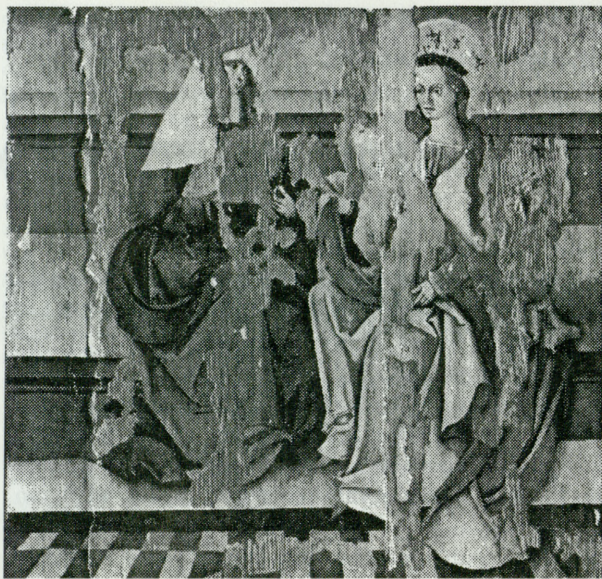
Rewers, kwatera górna „św. Anna Samotrzecia”

Obraz bardzo zabrudzony i zniszczony. Liczne pęcherze wraz z zaprawą, odstające od podłoża łuski widoczne na całej powierzchni obrazu. Liczne pociemniałe retusze na kitach, na ogół źle przytwierdzo-

3. „Św. Anna Samotrzecia”. Zdjęcie przed konserwacją. Fot. A. Skowroński 3. „St. Anne with the Holy Virgin and Infant”. Photograph prior to conservation. Photo: A. Skowroński

nych do podłoża. Wzdłuż sklejenia desek z prawej strony oraz w górnej części kompozycji dosyć duże fragmenty odsłoniętego drewna, brak oryginalnej farby wraz z zaprawą. Deski odkształcone — wgłębione.

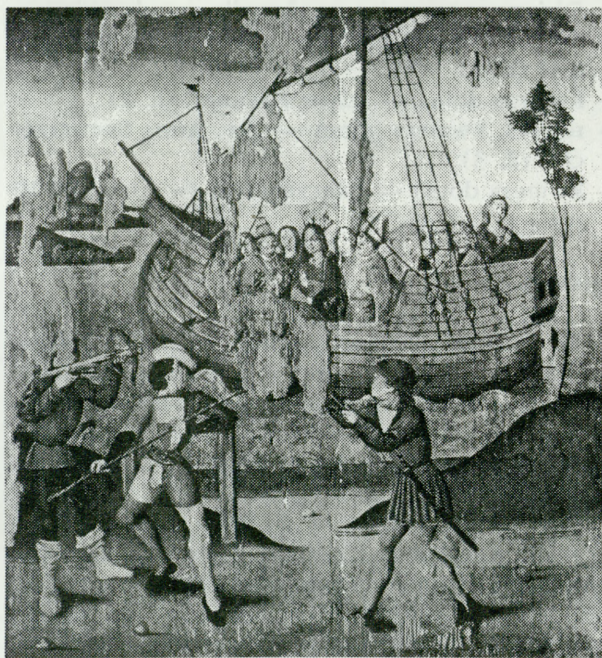
Rewers, kwarta dolna „Męczeństwo św. Urszuli”

4. „Męczeństwo św. Urszuli i 10 tysięcy Dziewic”. Zdjęcie stanu zachowania przed konserwacją. Fot. W. Górski 4. „Martyrdom of St. Ursula and Ten Thousand Virgins”. Photograph of state prior to conservation. Photo: W. Górski

Kwarta zniszczona i bardzo zabrudzona. Na całej jej powierzchni liczne drobne złuszczenia farby oraz pęcherze odstające daszkowato od podłoża. Na starych kitach spękanych i częściowo złuszczonych pociemniałe retusze. W wielu miejscach odstonięte gołe drewno — brak polichromii. Szczególnie duże ubytki w dolnej części obrazu i na łączeniach desek. Drobne wykruszenia farby oryginalnej od zaprawy. Deski odkształcone (wgłębione).

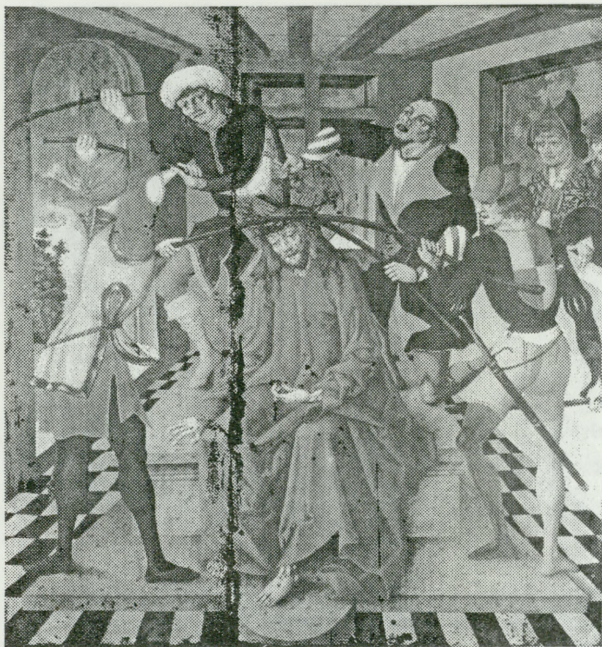
5. „Cierniem koronowanie”, zdjęcie w promieniach UV— widoczne wtórne kity i retusze. Fot. W. Górski

5. „Crowning with Thorns”. Photograph with UV rays, with visible secondary putty and retouching. Photo: W. Górski

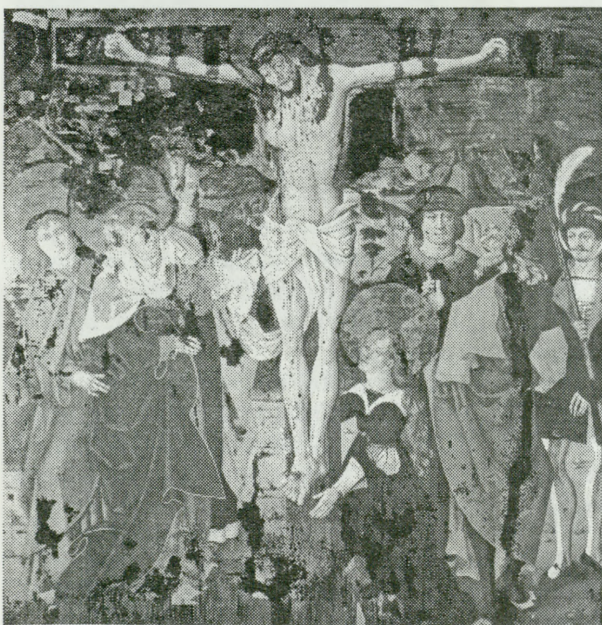
6. „Ukrzyżowanie”, zdjęcie w promieniach UV— widoczne wtórne kity i retusze. Fot. W. Górski

6. „Crucifixion”. Photograph with UV rays, with visible secondary putty and retouching. Photo: W. Górski

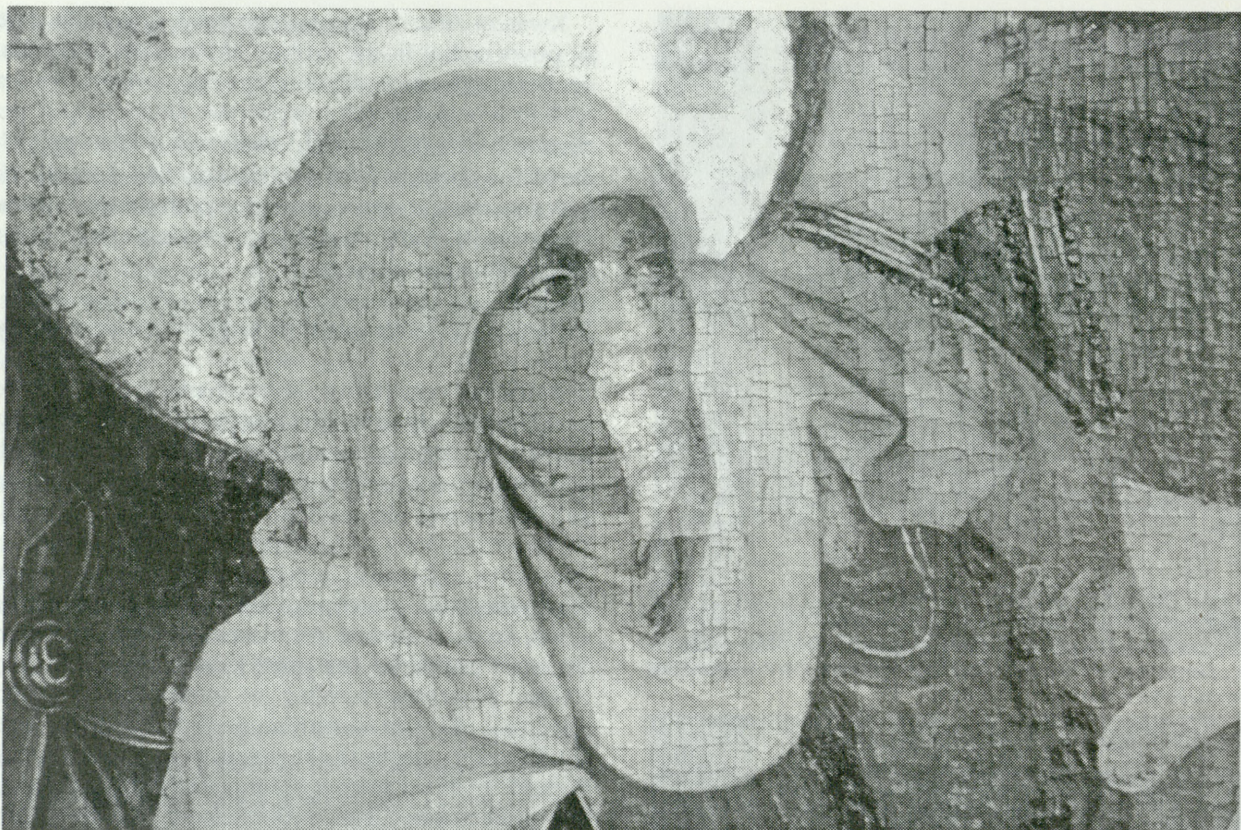
7. Fragment sceny „Ukrzyżowania” z widocznym pęcherzem odpajającej się warstwy malarskiej z zaprawą — spękania daszkowate. Fot. J. Korcz

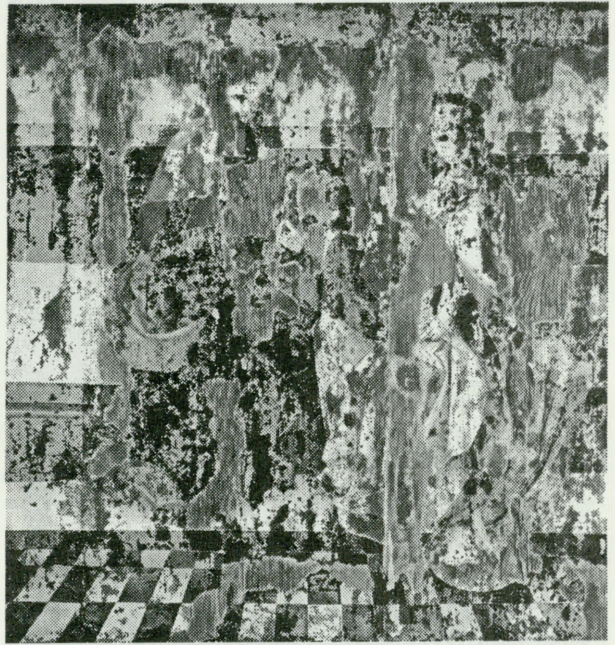
8. „Św. Anna Samotrzecia”, zdjęcie w promieniach UV — widoczne wtórne kity i pęcherze. Fot. W. Górski

8. „St. Anne with the Holy Virgin and Infant”, photograph with UV rays, with visible secondary putty and bubbles. Photo: W. Górski

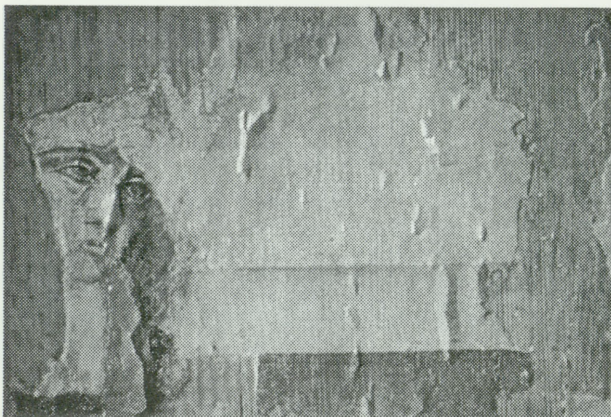
9. „Św. Anna Samotrzecia”, fragment z widocznymi uniesieniami warstwy malarskiej z zaprawą — splekania daszkowate. Fot. J. Korcz
9. „St. Anne with the Holy Virgin and Infant” fragment with the visible lifted painted layer together with the ground. Photo: J. Korcz

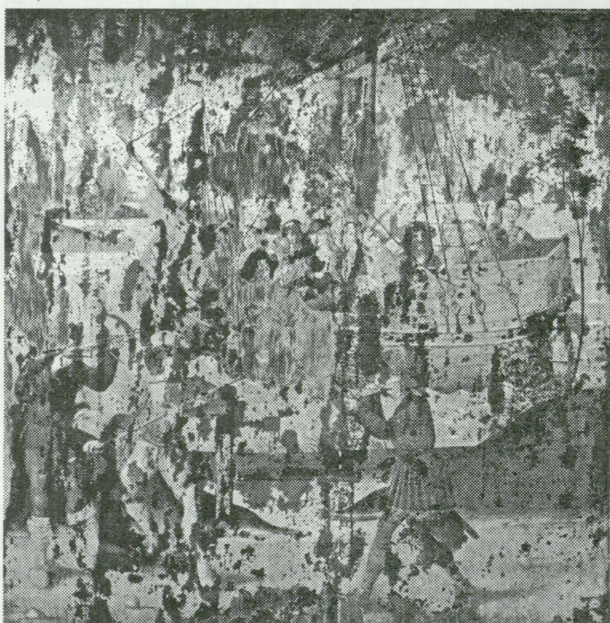
10. „Męczeństwo św. Urszuli i 10 tysięcy Dziewic”, zdjęcie w promieniach UV — widoczne wtórne kity i retusze. Fot. W. Górski
10. „Martyrdom of St. Ursula and Ten Thousand Virgins”. Photograph with UV rays, with visible secondary putty and retouching. Photo: W. Górski

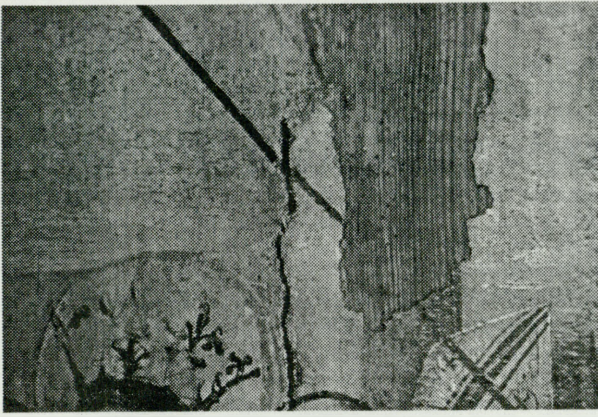
11. „Męczeństwo św. Urszuli i 10 tysięcy Dziewic”, fragment z widocznym rozejściem podłoża, dużym ubytkiem warstwy malarskiej wraz z zaprawą oraz wtórnymi retuszami. Fot. J. Korcz
 11. „Martyrdom of St. Ursula and Ten Thousand Virgins”. fragment with a visible split of the ground, a considerable loss in the painting layer and ground and with secondary retouching. Photo: J. Korcz

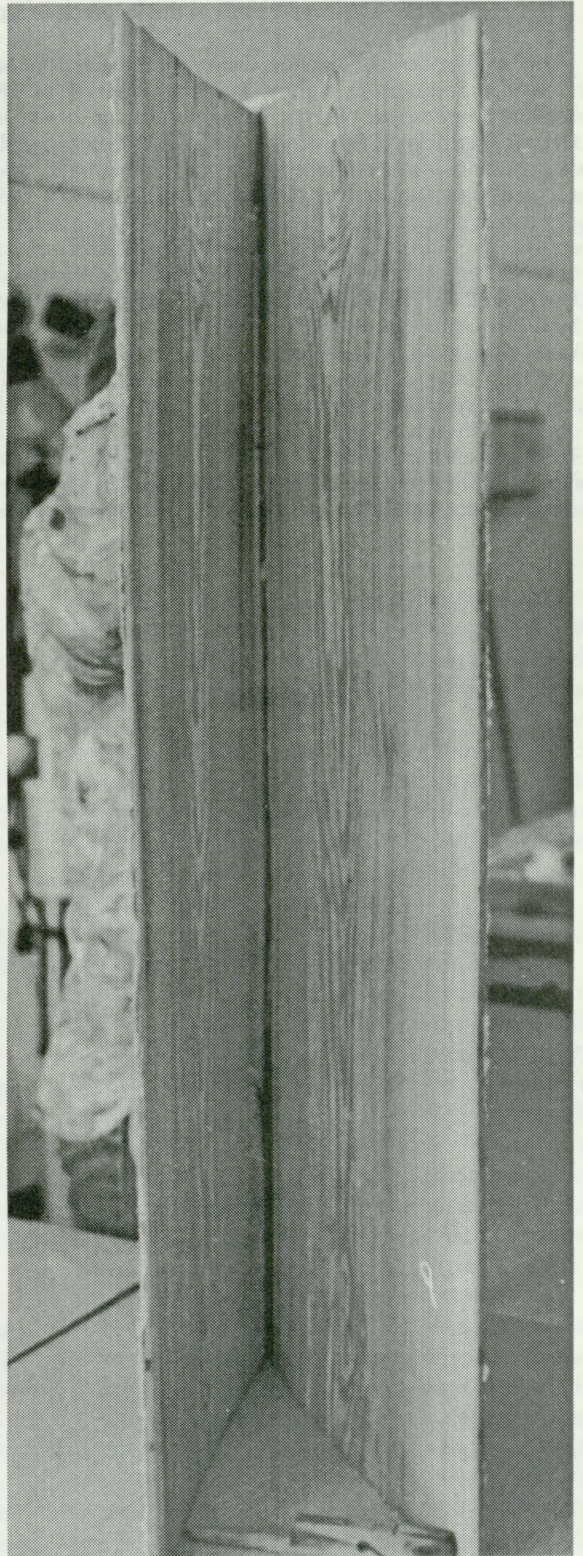
12. Jedna z kwater w trakcie rozcinania podobrazia. Fot. D. Markowski
 12. One of the panels during the splitting of the base. Photo: D. Markowski

Po wielu trudnościach technicznych i próbach rozcinania na znacznie mniejszych modelach, udało się skonstruować urządzenie przecinające. Zaczęto przecinać 1 kwatere. Czynność tę przeprowadzano pod ścisłą konserwatorską kontrolą. Istniała ciągła obawa o naruszenie warstwy malarskiej, bowiem nierówności desek nie pozwalały na prowadzenie urządzenia dokładnie w linii pionowej. W niektórych miejscach zauważono, że dochodzi ono tuż pod powierzchnię warstwy malarskiej. Przecięcie tej warstwy byłoby oczywiście wtórnym zniszczeniem, z punktu widzenia konserwatorskiego nie do przyjęcia. Było to zatem już w I etapie zadanie niezwykle trudne, odpowiedzialne i długotrwałe.

Mimo wielu trudności i niebezpieczeństw, o których była mowa wcześniej, udało się rozciąć dwie kwatery o grubości 0,8 cm bez uszkodzeń warstwy malarskiej. W każdym rozciętym obrazie wykonano ścienianie drewna od strony odwrocia, pozostawiając tylko cienką jego warstwę, dającą bezpieczeństwo nienaruszenia warstwy malarskiej. Warstwa ta może stanowić tło dla ubytków lica w miejscach, gdzie prawdopodobnie warstwa malarska nie będzie rekonstruowana.
