Stan zachowania wapienia pińczowskiego zastosowanego w dekoracyjnych elementach architektonicznych kościoła Mariackiego w Krakowie

Ochrona Zabytków 52/2 (205), 122-126

1999

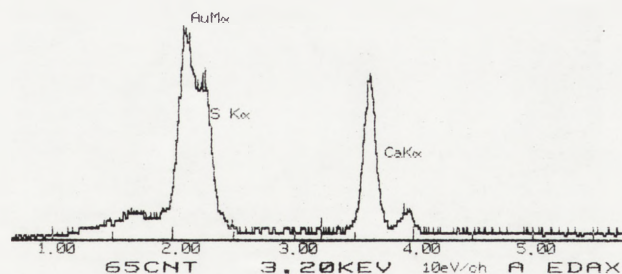
1. Dyfraktogram z mikroanalizy rentgenowskiej naskorupienia gipsowego w strefie zewnętrznej wapienia pińczowskiego, pochodzącego z kwiatonu kościoła Mariackiego

1. Difractogramme from an X-ray analysis of gypsum crust in the outer sphere of Pińczów limestone, from a fleuron in the church of the Holy Virgin Mary

wuje się szarobiałe naskorupienia gipsowe (il. 1) o zróżnicowanej grubości, uzależnionej od porowatości wapienia i usytuowania powierzchni. W odmianie o mniejszej porowatości utworzyła się grubsza warstwa gipsu.

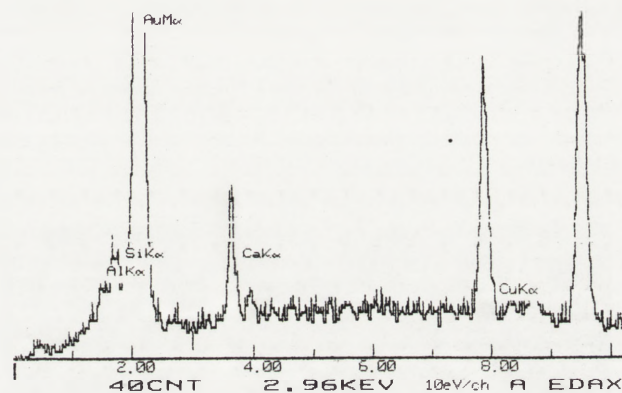
2. Dyfraktogram z mikroanalizy rentgenowskiej naskorupienia malachitu w strefie wewnętrznej wapienia pińczowskiego, pochodzącego z kwiatonu kościoła Mariackiego

2. Difractogramme from an X-ray analysis of malachite crust in the outer sphere of Pińczów limestone, from a fleuron in the church of the Holy Virgin Mary

W częściach kwiatonów, poddanych oddziaływaniu spływających z dachu wód deszczowych, stwierdzono dodatkowo obecność ciemnozielonego nawarstwienia. Zbudowane jest ono z uwodnionego węglanu miedzi (malachitu) (il. 2), który tworzy nieregularne, spękanе naskorupienia (il. 3–4), przechodzące ku wnętrzu wapienia w drobne, blaszkowe, miejscami kłaczkowate formy (il. 5). Malachit tworzy również ziarniste agregaty, powstałe w wyniku spajania ziarn mikrytu (il. 6). Obecność naskorupień spowodowała uszczelnienie powierzchni skały stanowiąc pozorne wzmocnienie jej struktury. Często jednak na granicy wapień–naskorupienie, w wyniku działania czynników fizycznych typu

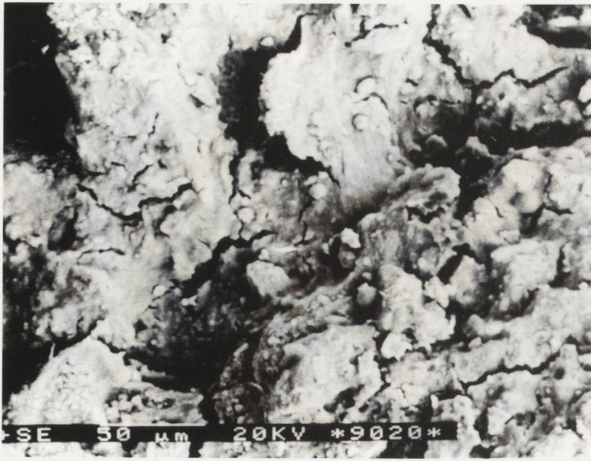
3. Mikrofotografia SEM zniszczonego wapienia pińczowskiego z kwiatonu kościoła Mariackiego. Nieregularne naskorupienia malachitu, tworzące narost zewnętrzny. Wszystkie fot. A. Smoleńska i M. Rembiś

3. SEM microphotograph of damaged Pińczów limestone from a fleuron in the church of the Holy Virgin Mary. Irregular crusts of malachite, creating an outer accretion. All photos: A. Smoleńska and M. Rembiś

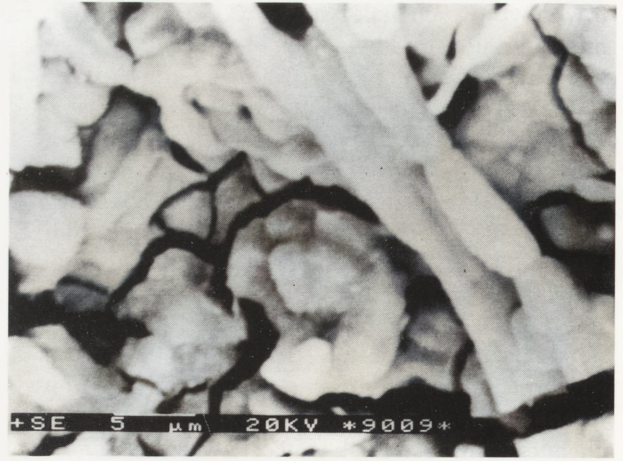
4. Fragment silnie splekanego nawarstwienia malachitowego, z występującą na jego powierzchni nitkowatą formą organiczną

4. Fragment of heavily cracked malchite build up, with a net organic form occurring on its surface

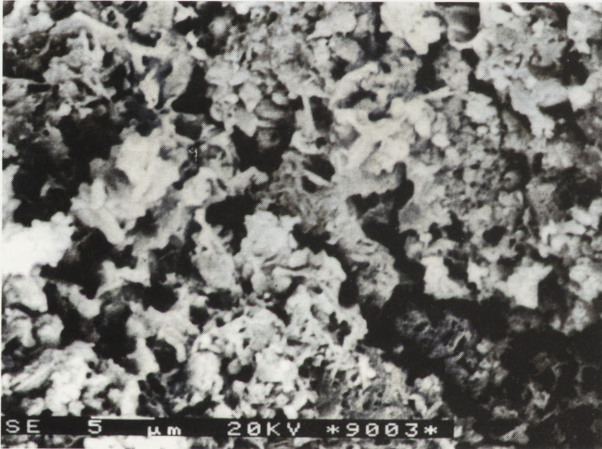
5. Fragment strefy zewnętrznej wykazującej większą porowatość i mniejszą zwięzłość, na skutek wypłukania węgla wapnia i krystalizacji malachitu o formach blaszkowatych, miejscami kłaczkowatych

5. Fragment of the outer sphere indicating greater porosity and lesser cohesion due to the rinsing out of calcium carbonate and the crystallisation of malachite with laminar and, in places, flocculent forms

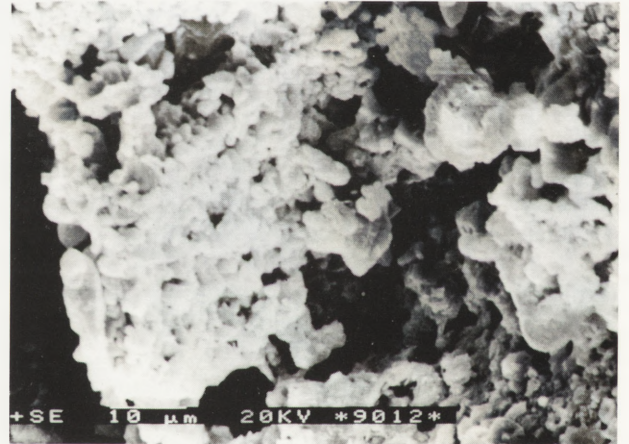
6. Ziaiste agregaty powstałe w wyniku spajania ziarn mikrytu węglanowego malachitem

6. Grainy aggregates, the outcome of the binding grains of micrinite carbonate with malachite

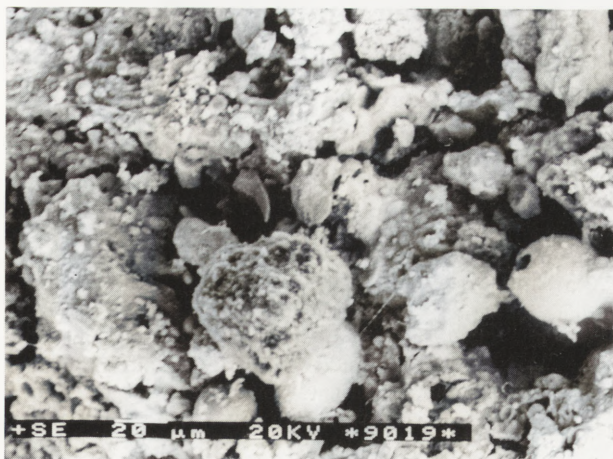
W kwiatonach narażonych na częste i intensywne przemywanie rozpuszczany węgiel wapnia nie był w pełni zastępowany gipsem, względnie wykrystalizowany gips był wypłukiwany, co w konsekwencji w pewnych miejscach doprowadziło do rozpadu granularnego wapienia (il. 7).

7. Proces rozpadu granulowanego wapienia w wyniku wyplukiwania gipsu, którego jedynie fragmenty pozostały w przestrzeni porowej

7. The disintegration of granular limestone due to the rinsing out of gypsum, whose fragments remained in the porous space

W badanych kwiatonach niezbędne jest usunięcie nawarstwienia zewnętrznego oraz resztek siarczanów z przestrzeni porowej poprzez oczyszczenie mechaniczne. Kolejnym zabiegiem winno być przeprowadzenie strukturalnego wzmocnienia tej części skały impregnatami o dużych właściwościach penetracyjnych i nie tworzących warstw uszczelniających powierzchnię⁸.

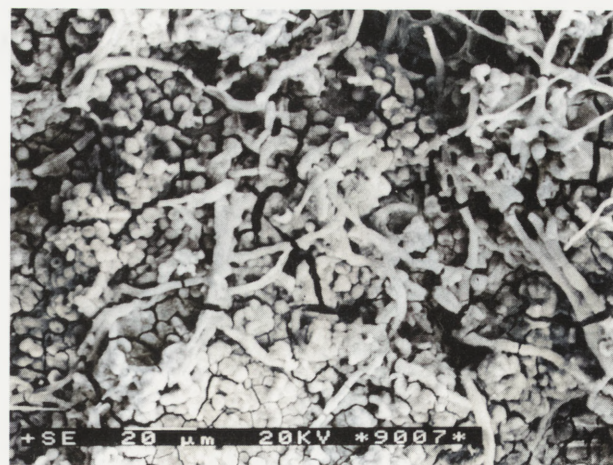
8. Wzrost nitkowatych form grzybów w strefie przypowierzchniowej wapienia

8. Increase of fungi net forms in the surface sphere of the limestone

przez S. Leźnicką i J. Łukaszevicza⁶. Wnikały one chętnie w głębsze strefy, gdzie wzrastały i zarodnikowały w przestrzeni porowej wapienia (il. 8). W połączeniu ze zwiększoną higroskopijnością i nasiąkliwością tej części skały, doszło jedynie do jej częściowej biodegradacji.
