Prace konserwatorskie Krzysztofa Powidzkiego w barokowych zabytkach Wielkopolski

Ochrona Zabytków 52/3 (206), 351-359

PRACE KONSERWATORSKIE KRZYSZTOFA POWIDZKIEGO W BAROKOWYCH ZABYTKACH WIELKOPOLSKI

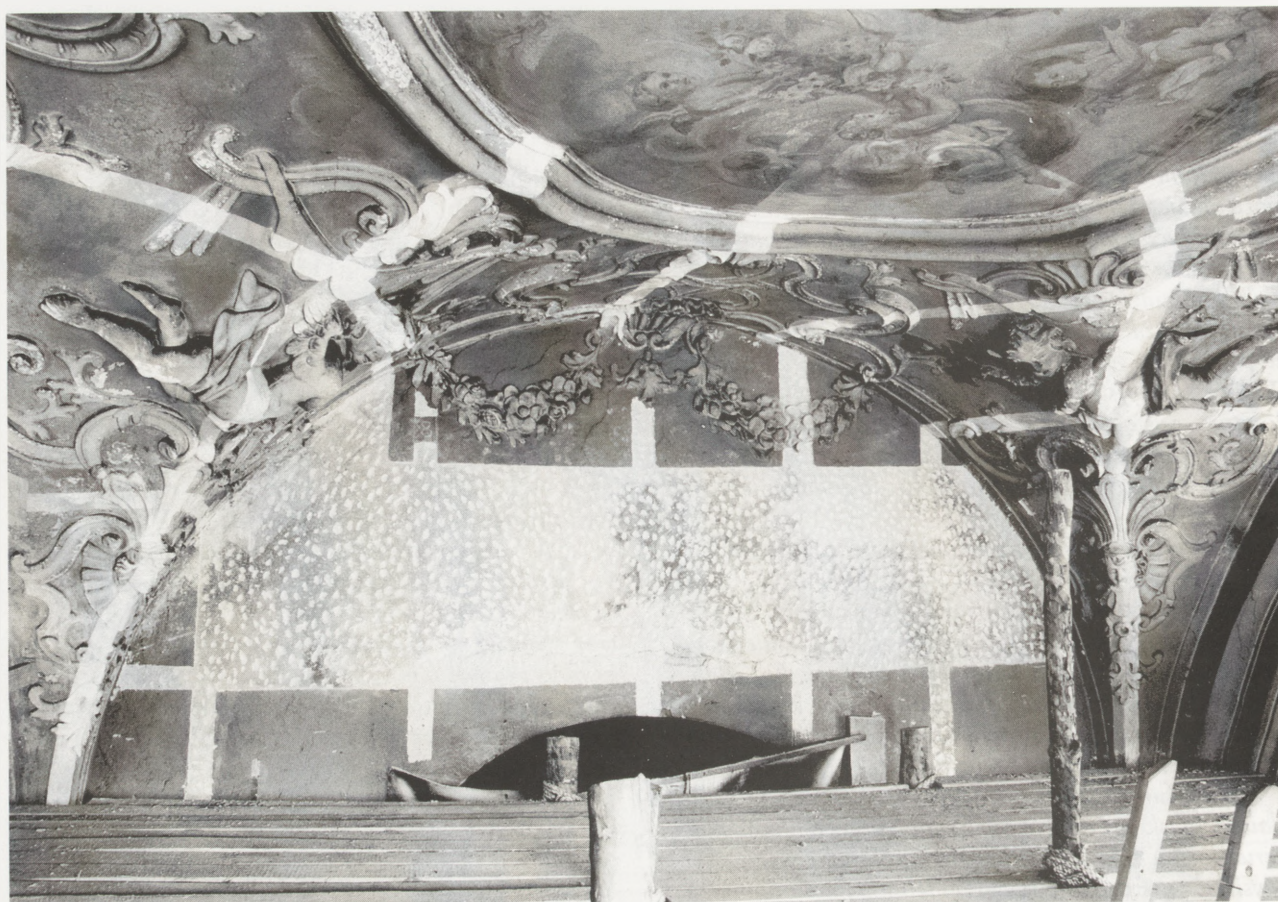
1. Poznań. Kościół oo. jezuitów, obecnie farny. Kaplica Matki Boskiej Nieustającej Pomocy, fragment ściany wschodniej, w trakcie konserwacji. Fot. K. Powidzki

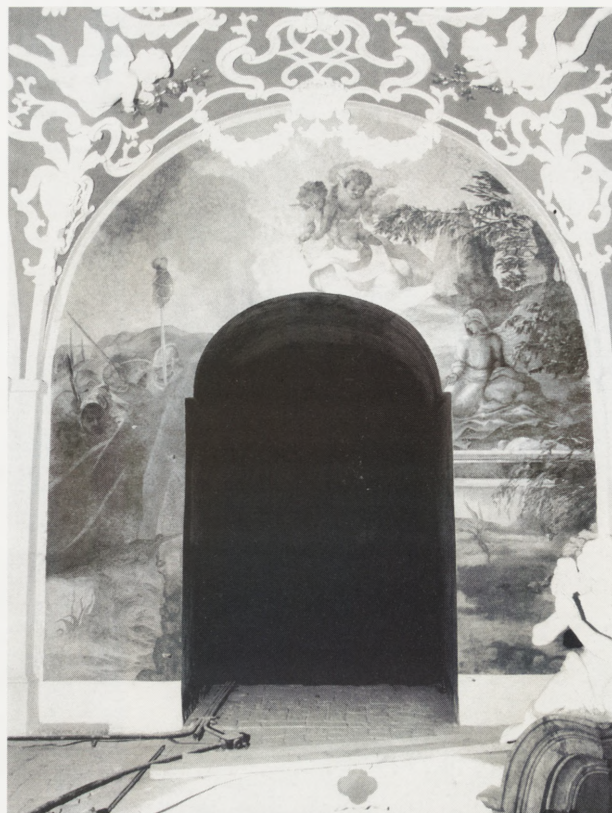
2. Poznań. Kościół oo. jezuitów, obecnie farny. Kaplica Matki Boskiej Nieustającej Pomocy, fragment ściany wschodniej, po konserwacji. Fot. K. Powidzki

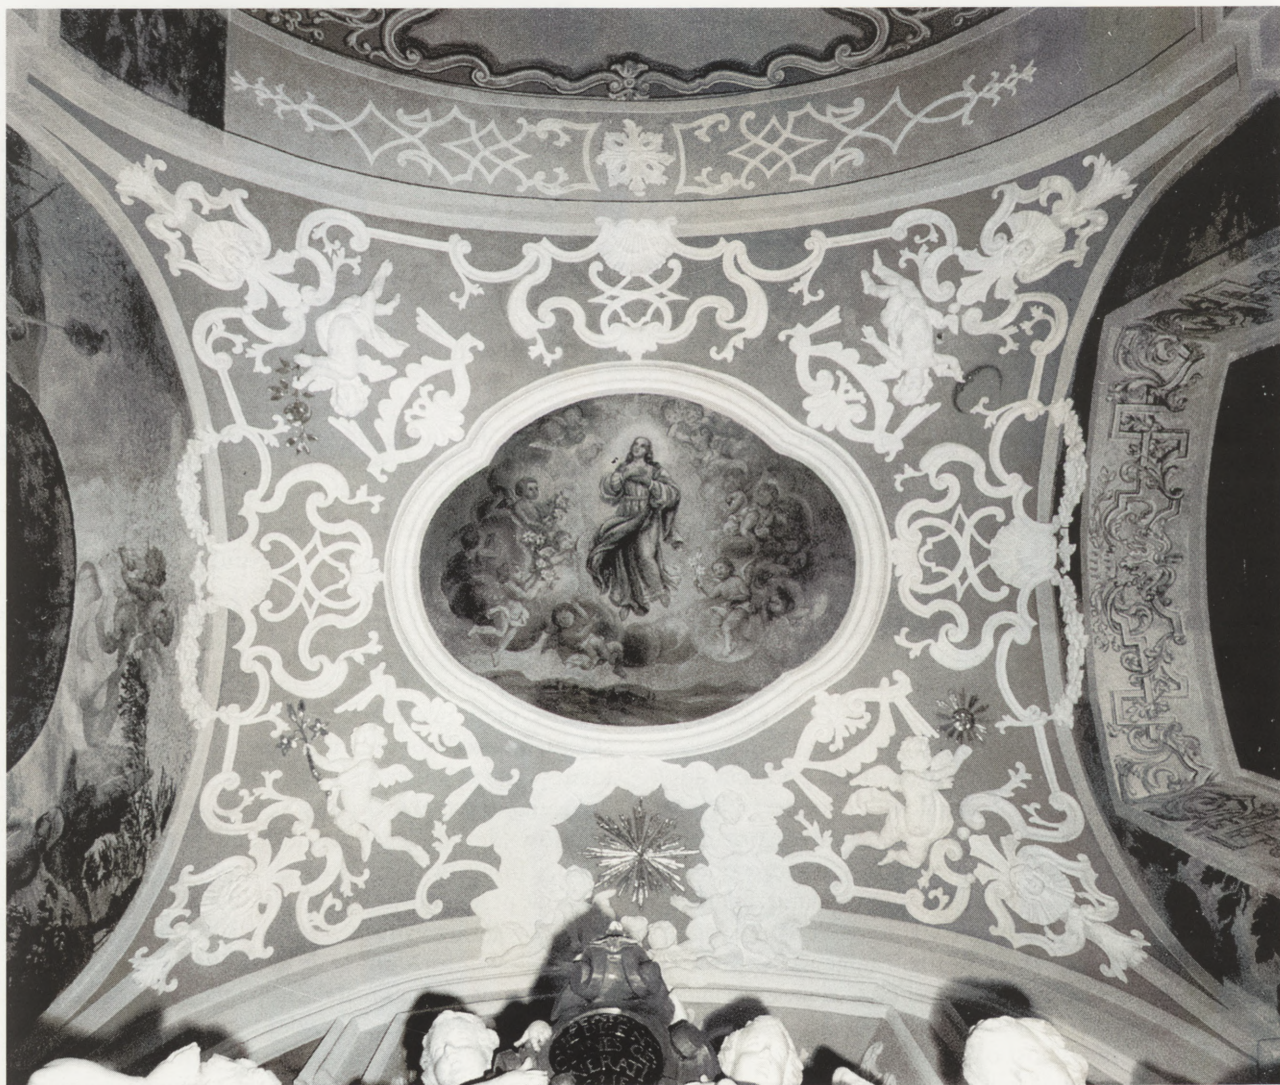
Stan kaplicy MBNP przed rozpoczęciem prac konserwatorskich był wręcz katastrofalny. Pomijam kwestie odparzeń tynków, zawilgoceń, zagrzybienia, które były wynikiem nieszczelności dachów, niewłaściwych rynien, przemarzania uprzednio zawilgoconych sklepień, rozkładu drewna więźby dachowej. Pod tynkiem występował grzyb w formie sznurów pleśni, a jego usunięcie wymagało stosowania odpowiednich preparatów (dezynfekcja i trucie). Jednak najwięcej pracy wymagało usuwanie wtórnych nawarstwień w postaci tynków, przemalowań, dokładek cementowych, gipsowych i wykonywanych z różnych innych zastępczych materiałów, które powstały w trakcie wcześniejszych prac remontowych i restauratorskich. W wyniku przemalowań brzązą uległy uszkodzeniom powierzchnie oryginalnych złocen, uszkodzono powierzchnię stiuków przez przeszlifowanie ich zapewne papierem ściernym i zawoskowanie, zatracono oryginalne polery stiuków, wykonano dziesiątki m² wtórnych tynków.

3. Poznań. Kościół oo. jezuitów, obecnie farny. Kaplica Matki Boskiej Nieustającej Pomocy, sklepienie, stan po konserwacji. Fot. J. Miecznikowski

odspojonych tynków. Założono też liczne wzmacniające śruby ze stali nierdzewnej lub z mosiądzu, przykręcono tynk na sklepieniach i na ścianach. By uratować autentyczną warstwę malarską należało podkleić i zaimpregnować rozsypujący się tynk. Podobny zakres prac dotyczył też stiuków, ponieważ płyty dekoracji odchodziły od podłoża. Należało zrekonstruować znaczną powierzchnię dekoracji sztukatorskiej, która najbardziej ucierpiała w narożniku południowo-zachodnim. Prace techniczne tzn. klejenie, impregnacja, przykręcanie, odtwarzanie formy gzymsów zajęły cały 1997 r. Natomiast sezon wiosenno-letnio-jesienny w 1998 r. poświęciliśmy na prace wykończeniowe, które polegały m.in. na uprzednim podmalowaniu ścian w technice wapiennej bez użycia tworzyw sztucznych, emulsji krzemo-organicznych, na punktowaniu i wykonaniu częściowej rekonstrukcji malowideł ścien-

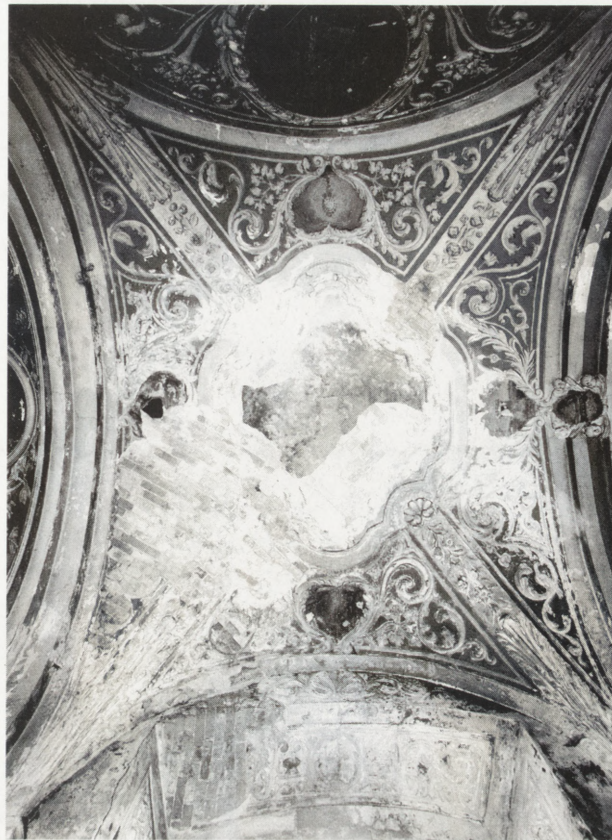
Wnętrze było bardzo silnie zawilgocone. Stan ten spowodowany był nieszczelnością okien i niewłaściwym odprowadzaniem wody z rynien. Ciekąca po ścianach woda spowodowała przemarzanie sklepienia, co w konsekwencji doprowadziło do zniszczenia znacznej części sztukaterii, szczególnie w południowym przęśle. To samo dotyczyło całej ściany zachodniej (zewnętrznej). Po przeprowadzeniu rutynowych badań okazało się, że istniejący obecnie wystrój sztukatorski jest również drugim wystrojem. Znaleźliśmy

4. Poznań. Kościół oo. jezuitów, obecnie farny. Empora zachodnia, sklepienie południowe, stan przed konserwacją. Fot. J. Miecznikowski

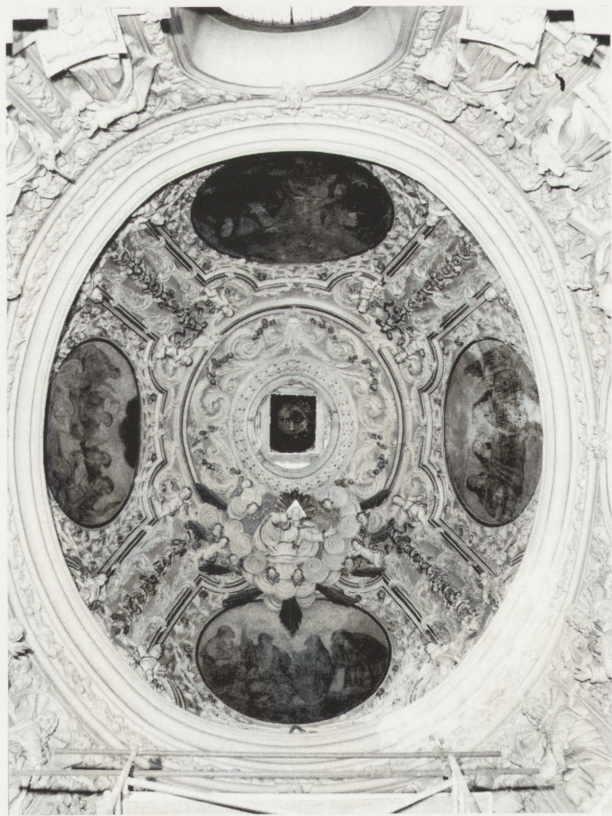
5. Poznań. Kościół oo. franciszkanów, kaplica Matki Boskiej Niepokalanej, kopuła, stan przed konserwacją. Fot. J. Miecznikowski

Z wyjątkiem malowideł na ścianie zachodniej stan polichromii można uznać za średni. Ściana zachodnia uległa bardzo silnym zawilgoceniom, przemarzaniu i atakowi mikroflory. Obie kompozycje malarskie znajdujące się w tym miejscu zniszczone były w 20–30% i wymagały dość daleko posuniętych rekonstrukcji i punktowań. Powierzchnia fresków była bardzo mocno uszkodzona przede wszystkim przez wykwit soli i bardzo silne odspojenia powstałe wskutek działania mrozu i krystalizujących soli. Prace wstępne polegały na dezynfekcji, oczyszczeniu z brudu, usunięciu przemalowań i podklejeniu wszystkich odspojień, na wykonaniu zastrzyków z odpowiednich środków i dopasowaniu śrub, gwoździ i innych elementów mocujących szczególnie w przypadku bardzo bogatych sztukaterii.

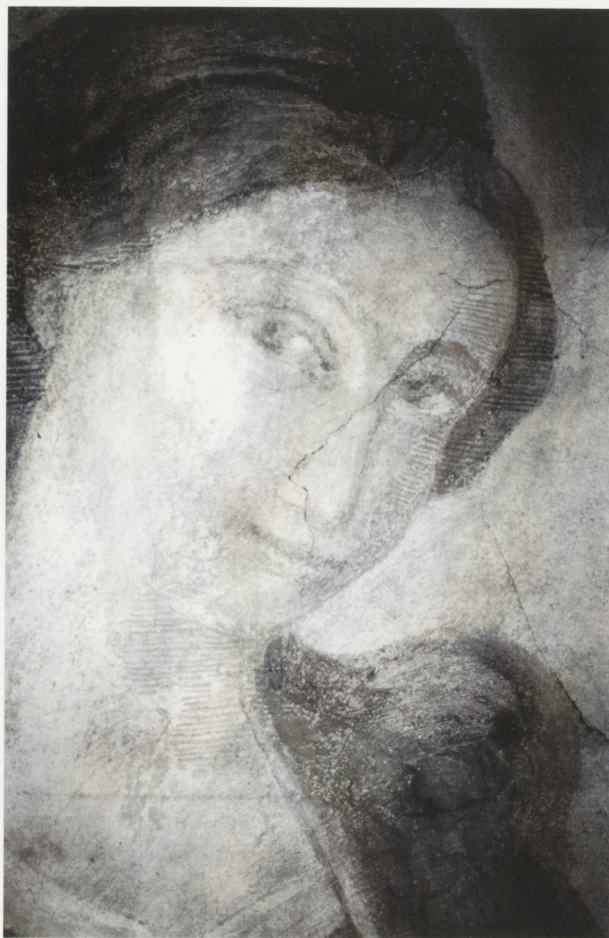
6. Poznań. Kościół oo. franciszkanów, kaplica Matki Boskiej Niepokalanej, fragment polichromii sklepienia, po usunięciu przemalowań. Wizerunek św. Małgorzaty, mal. Adam Swach. Fot. K. Powidzki

i Chrystusa pod gzymsem koronującym, nad którymi unosi się Bóg Ojciec w otoczeniu chmur, w złoczonej glorii, wśród licznych aniołków i cherubinów (około 25 postaci na wewnętrznej stronie kopuły). Kompozycję wzbogacają ornamenty roślinne i geometryczne. Powierzchnie kopuły i ścian były wielokrotnie przemalowywane, o czym świadczy łuszcząca się farba. Zwłaszcza na ścianie zachodniej występowały liczne odspojenia od podłoża oraz uszkodzenia powierzchni przede wszystkim wskutek dwóch czynników — zawilgocenia i przemarzania. Powierzchnie malowideł zostały oczyszczone, odgrzybione, podklejone, przymocowane, usunięto przemalowania, założono kity, opaski wzmacniające, kity wapienno–piaskowe i pobiało. Wykonano następnie prace wykończeniowe, to znaczy punktowanie, rekonstrukcje, scalanie kolorystyczne polichromii. Równolegle prowadzono prace przy konserwacji sztukaterii.

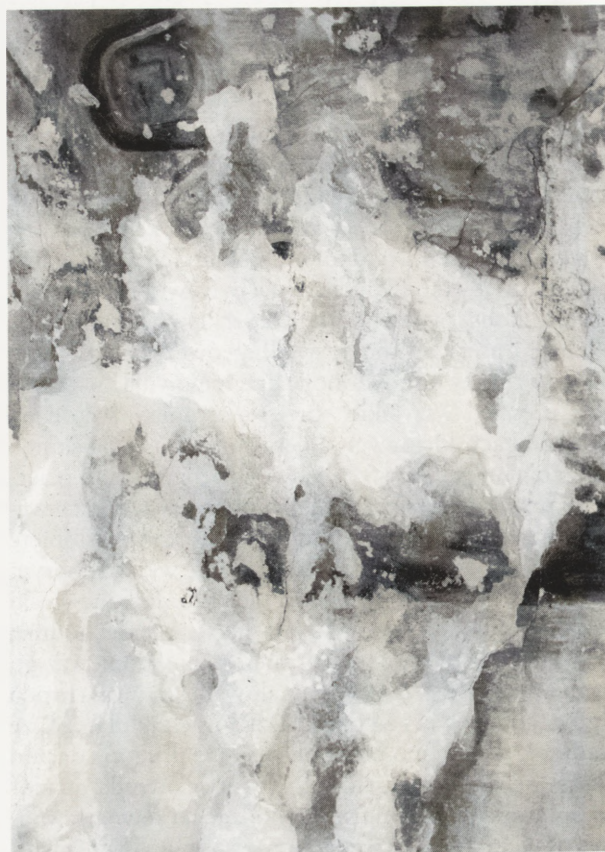
8. Owińska. Kościół oo. cystersów, fragment kopuły południowej, stan przed konserwacją. Fot. K. Powidzki

pień, co jest rzeczą zupełnie wyjątkową, ponieważ zasolenia występują raczej w dolnej części budynku. U progu XIX w., prawdopodobnie na początku wojen napoleońskich, spaleniu uległy dachy nad kościołem (spłonęła więźba dachowa). Przez kilkanaście lat nie odbudowano dachów, w związku z czym całe pogorzeliśko z popiołem leżało na sklepieniach, które szczęśliwie się nie zawaliły. Z tego popiołu wyplukiwane były potas i sól, które wsiąkały w sklepienia. Po odbudowaniu dachów i uporządkowywaniu kościoła, sole te zaczęły krystalizować na powierzchni malowideł. W efekcie sklepienia, które przecież znajdowały się 20 m nad ziemią wyglądały jak bardzo stara, mocno zaniedbana piwnica. Powierzchnia tynków była zniszczona, wystąpiły bardzo duże odspojenia od podłoża.

Prace konserwatorskie zostały rozpoczęte w 1972 r. od sceny z Archaniołem Michałem. Zleceniodawcy, ze względów oszczędnościowych, nie przyjęli do wiadomości naszych wniosków na temat występowania tam około 30% soli rozpuszczalnych w tynkach, co powodować musiało w przyszłości bardzo poważne niebezpieczeństwo dalszego postępu zniszczeń. Otrzymaliśmy zlecenie na wykonanie konserwacji tego sklepienia metodą tradycyjną polegającą na wykonaniu zastrzyków, wzmocnień mechanicznych, utrwalaniu powierz-

chni itd. Po dwóch latach okazało się, że wszystko trzeba było powtarzać, stawiać rusztowania na nowo i wykonać transfery, czyli przeniesienie tych szczególnie zniszczonych fragmentów malowideł na inne podłoże. Nie było innej możliwości ratowania ich z uwagi na ogromną zawartość soli rozpuszczalnych w tynkach. Pierwsze prace przy transferach zostały wykonane w latach 1973–1974. Dziś, po 25 latach od zakończenia konserwacji tych polichromii, wydaje się, że efekt naszych działań jest udany. Prace kontynuowano, a co 2 lata opracowywana była jedna kopuła. W sumie zostało wykonanych około 200 m² transferów. Oznacza to, że malowidła zostały zabezpieczone, odcięte od sklepień, wykonano nowe podłoża z zastosowaniem mat szklanych, siatki mosiężnej, tworzyw sztucznych i żywic epoksydowych. Trudność polegała na tym, że nie były to płaskie elementy tylko wklęsłe części kopuły. W związku z tym musiały być wykonane mustra, czyli formy lewe i prawe, co oznacza, że najpierw powstawała forma, na której kładziono malowidło licem w dół, żeby się nie odkształciło, a potem opracowywane było odwrocie i prace wykończeniowe wykonywane były już na takim wklęsłym elemencie. Niektóre z nich były dość dużych rozmiarów, ponieważ pendentywy w kopułach miały 3,20 m długości, a szerokość około 3 m. W tym celu opracowano odpowiedni system opierający się na mosiężnych zaczepach i wkręcanych śrubach. Zewnętrzne łączenia zostały odpowiednio zamaskowane przez punktowanie ubytków polichromii. Była to praca bardzo ciekawa i trudna, tym bardziej, że powierzchnia malowideł była duża, a prace prowadzone były na sklepieniach ok. 20 m
