Destrukcyjny wpływ wilgoci na stan zachowania obiektów zabytkowych na przykładzie dworu Mokronowskich w Jordanowicach

Ochrona Zabytków 54/4 (215), 385-392

DESTRUKCYJNY WPŁYW WILGOCI NA STAN ZACHOWANIA OBIEKTÓW ZABYTKOWYCH NA PRZYKŁADZIE DWORU MOKRONOWSKICH W JORDANOWICACH

Poniżej przedstawiono analizę przyczyn i stopnia zawilgocenia obiektu na podstawie pomiarów, odkrywek i badań laboratoryjnych przeprowadzonych w trakcie prac konserwatorskich we dworze Mokronowskich w latach 1999–2002.

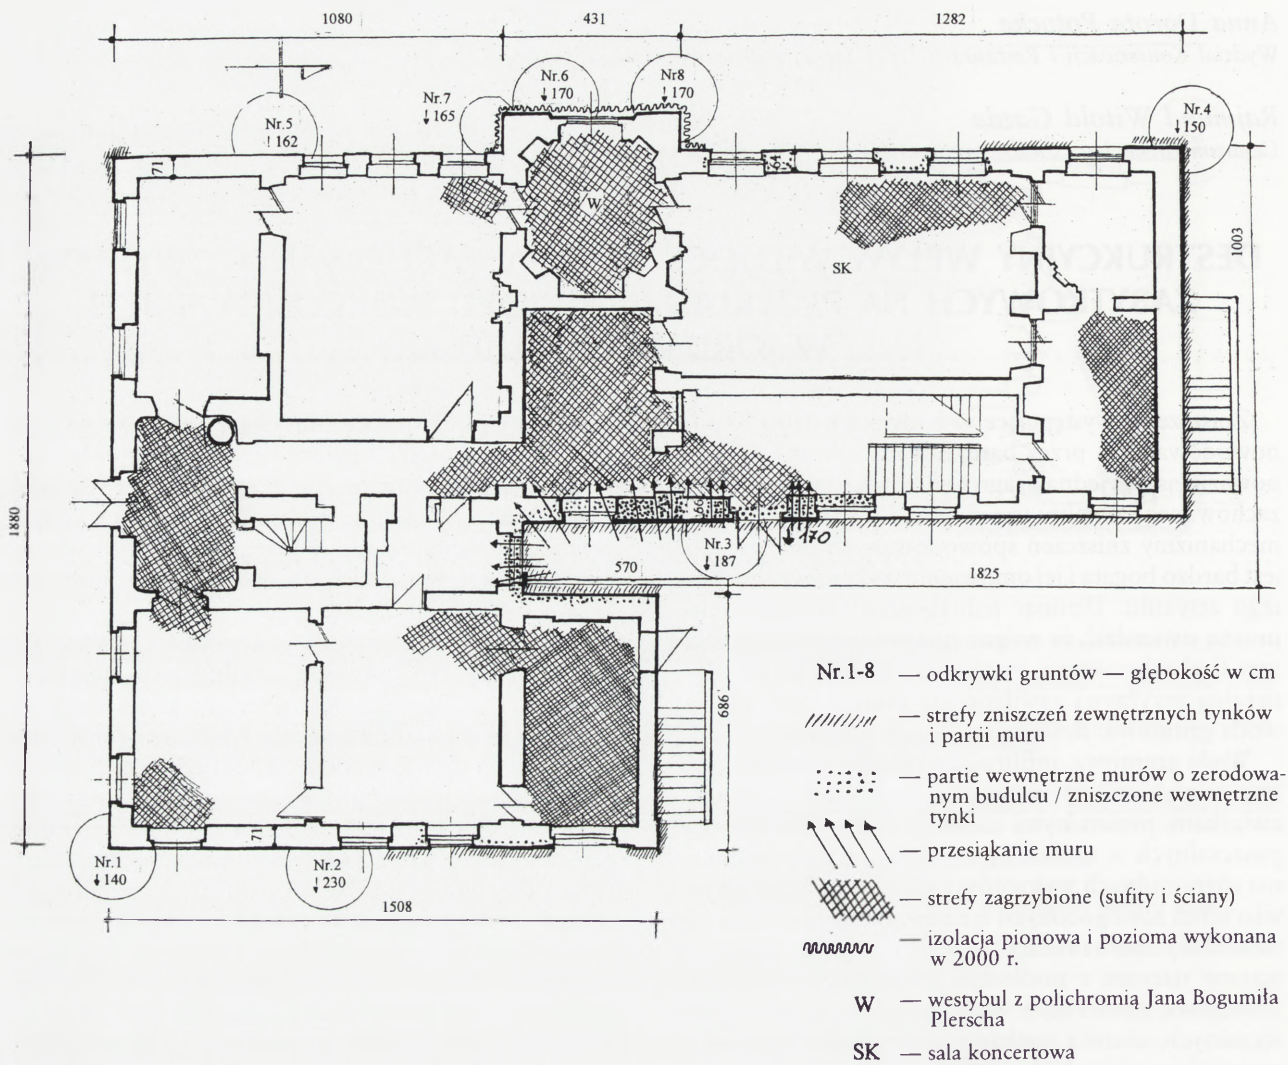
1. Dwór Mokronowskich w Jordanowicach (Grodzisk Mazowiecki). Przyczyny i stopień zawilgocenia obiektu. Oprac. R. W. Gazda, 2001

Po wstępnej analizie i oględzinach całego obiektu stwierdzono, że głównymi przyczynami zawilgocenia budynku są:

1. nieprawidłowe odprowadzenie wód opadowych z połaci dachowych,

2. brak prawidłowego orywnowania budynku i obróbek blacharskich,
3. brak izolacji poziomej budynku,
4. brak izolacji pionowej lub nieprawidłowe jej wykonanie,
5. wadliwie wykonane prace remontowe.

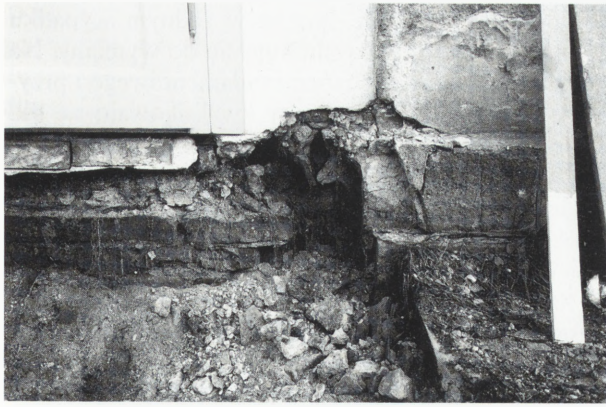
Izolacja pionowa budynku, nieprawidłowo wykonana w połowie lat siedemdziesiątych, zamiast powstrzymać napływ wody, spowodowała jej kumulowanie się w strukturze fundamentu¹¹. Brak prawidłowego „odcienia” fundamentu poniżej położonych na jego licu warstw bituminu, doprowadził do spływu wody poniżej izolacji, następnie z braku możliwości odparowania, transportu powyżej górnej granicy izolacji i podciągania kapilarnego do wysokości 1,5 m powyżej poziomu gruntu. Spowodowało to zniszczenie warstw ceglanych fundamentów w 30%, a stan ich zawilgocenia należy określić jako permanentny i bardzo wysoki. Zawilgocenie to przenikało w głąb struktury muru i odparowywało poprzez mury wewnętrzne, przyczyniając się do rozwoju pleśni i grzybów we wnętrzu budynku.

Aktualny stan fundamentów należy określić jako zły. Wytrzymałość mechaniczna i strukturalna, zwłaszcza środkowej części ceglanego fundamentu, uwidoczniła podczas prac izolacyjnych westybulu w sezonie 2000, jest niewystarczająca. W każdej chwili grozi to poważnymi konsekwencjami architektonicznymi i konstrukcyjnymi z wychyleniem się powierzchni całych ścian poza obrys fundamentu włącznie. Przeznaczenie zabytku na szkołę muzyczną, a co za tym idzie jego inten-

2. Fragment zewnętrznej ściany ośmiobocznego pomieszczenia dworu Mokronowskich w Jordanowicach – stan przed wykonaniem izolacji. Fot. R. Gazda, 2000

- izolację typu pionowego i poziomego murów zewnętrznych,
- drenaż wokół budynku z odprowadzeniem wody ze studzienki zbiorczej,
- izolację poziomą ścian wewnętrznych westybulu z polichromią Plerscha.

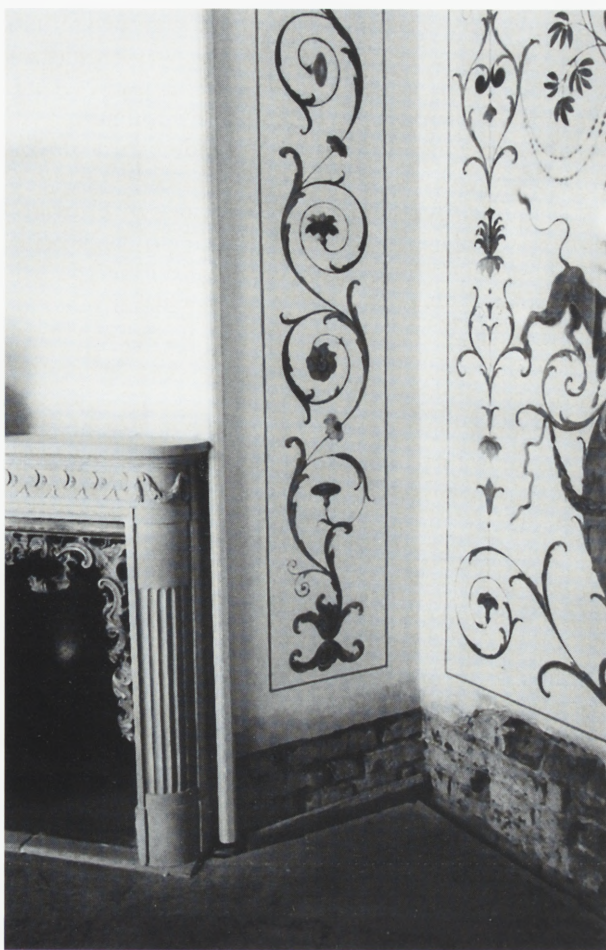
5. Fragment wnętrza po konserwacji polichromii i kominka, przed wykonaniem izolacji poziomej ścian wewnętrznych. Fot. R. Gazda, 2000

9. *Dokumentacja konserwatorska polichromii J. B. Plerscha w westybulu Dworu Skarbków...*; R. W. Gazda, *Ekspertyza konserwatorska...* Po wykonaniu izolacji poziomej wewnętrznych ścian gabinetu

w sezonie 2002 wykonano ponownie identyczne pomiary. Wyniki wahały się od 3 do 5%.
