Zabezpieczenie staromiejskiego domu przy ul. Złotej nr 5 w Lublinie

Ochrona Zabytków 3/1 (9), 52-59

ZABEZPIECZENIE STAROMIEJSKIEGO DOMU PRZY UL. ŻŁOTEJ Nr 5 W LUBLINIE

ZDZISŁAW W. TOMASZEWSKI

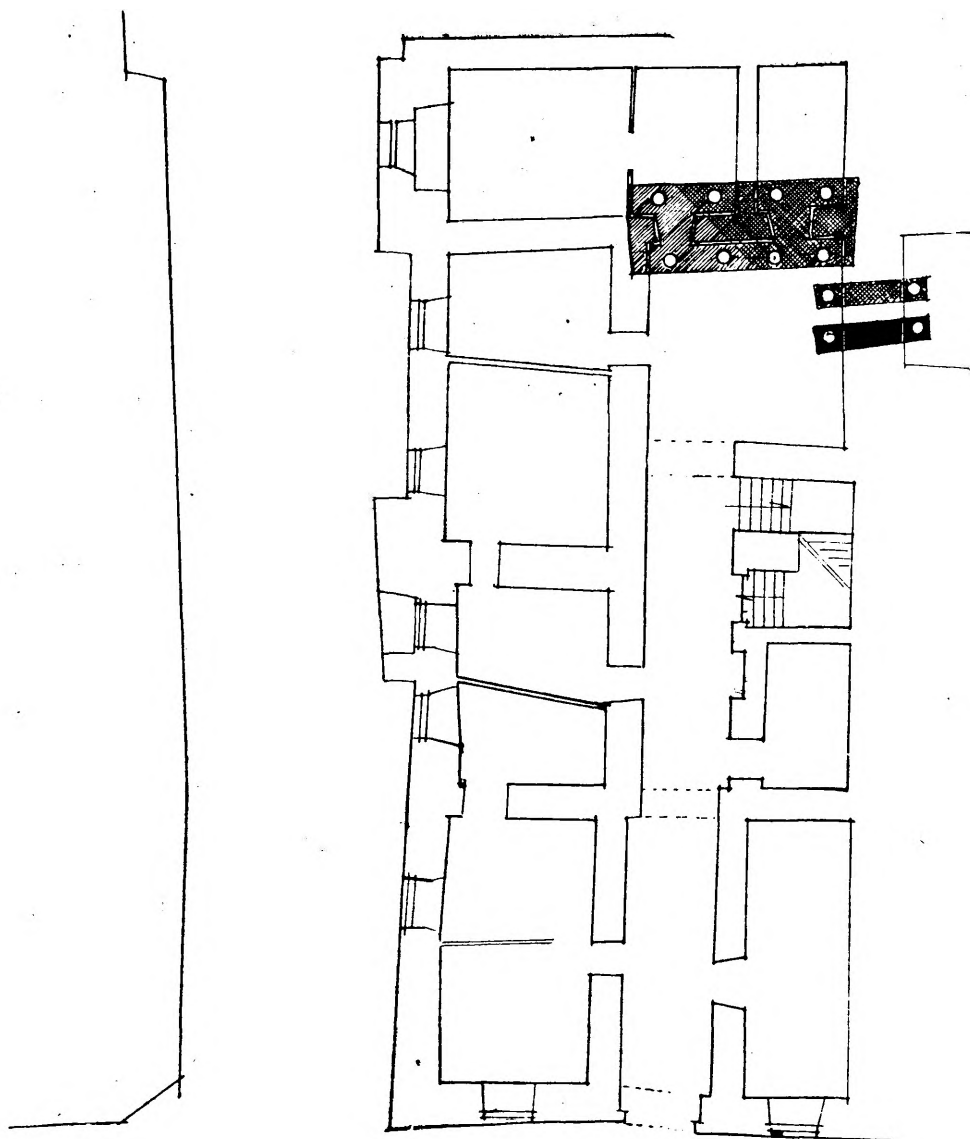
Ryc. 26. Rzut parteru z zaznaczeniem konstrukcji zabezpieczającej. Podz. 1 : 200.

Bezpośrednie niebezpieczeństwo dla południowej części kamienicy w podwórzu istniało w dwóch miejscach: ściana naprzeciwko sieni wejściowej i mur dzielący posesję. Zaobserwowane zmiany zewnętrzne w ścianie polegały na zjawieniu się i stopniowym powiększaniu poziomych, świadczących o opadaniu, pęknięć na filarach międzyokiennych⁴⁾. Opadanie to przyczyniło się do poważnego zarysowania sklepienia w pomieszczeniu przylegającym, stwarzając stan zagrażający życiu mieszkańców. Jednocześnie stwierdzono, że mur działowy w częściach dolnych znajduje się w dużym stopniu rozkładu (przegnięcia) i zdradza tendencje do wybrzuszenia w stronę podwórza, wywołując zarazem silny nacisk na mury piwnic sąsiedniej kamienicy (Złota 3). W związanych konstrukcyjnie ze ścianą i murem dalszych pomieszczeniach mieszkalnych, klatce schodowej i korytarzu, pojawiły się na skutek powstających naprężeń, zarysowania ścian i sklepień.

Z a b e z p i e c z e n i e t y m c z a s o w e. Zagrożenie staromiejskiej zabytkowej kamienicy w Lublinie oraz obawa utraty dwudziestukilku izb mieszkalnych stały się zagadnieniem wymagającym natychmiastowej akcji zabezpieczającej. Przede wszystkim wykonano niezbędne dla powstrzymania procesu niszczenia stemplowanie całej powierzchni zagrożonej ściany, stosując stemple, zastrzały wspierające i rozpory dla zapobieżenia ewentualnym wychyleniom. Założone w odpowiednich miejscach próbki gipsowe dawały możliwość przeprowadzenia kontroli dalszego osiadania murów.

Projekt zabezpieczenia. Koniecznością nasuwającą się po otrzymaniu wyniku wierceń próbnych było zastosowanie konstrukcji opartej na palach wierconych ręcznie, tzw. system Straussa, z uwagi na uniknięcie jakichkolwiek wstrząsów, niebezpiecznych dla zagrożonego obiektu. Istnieją dwa zasadnicze sposoby konstrukcyjne dla podtrzymania usuwającego się elementu (tutaj ściany), zależne od stopnia i rodzaju uszkodzenia.

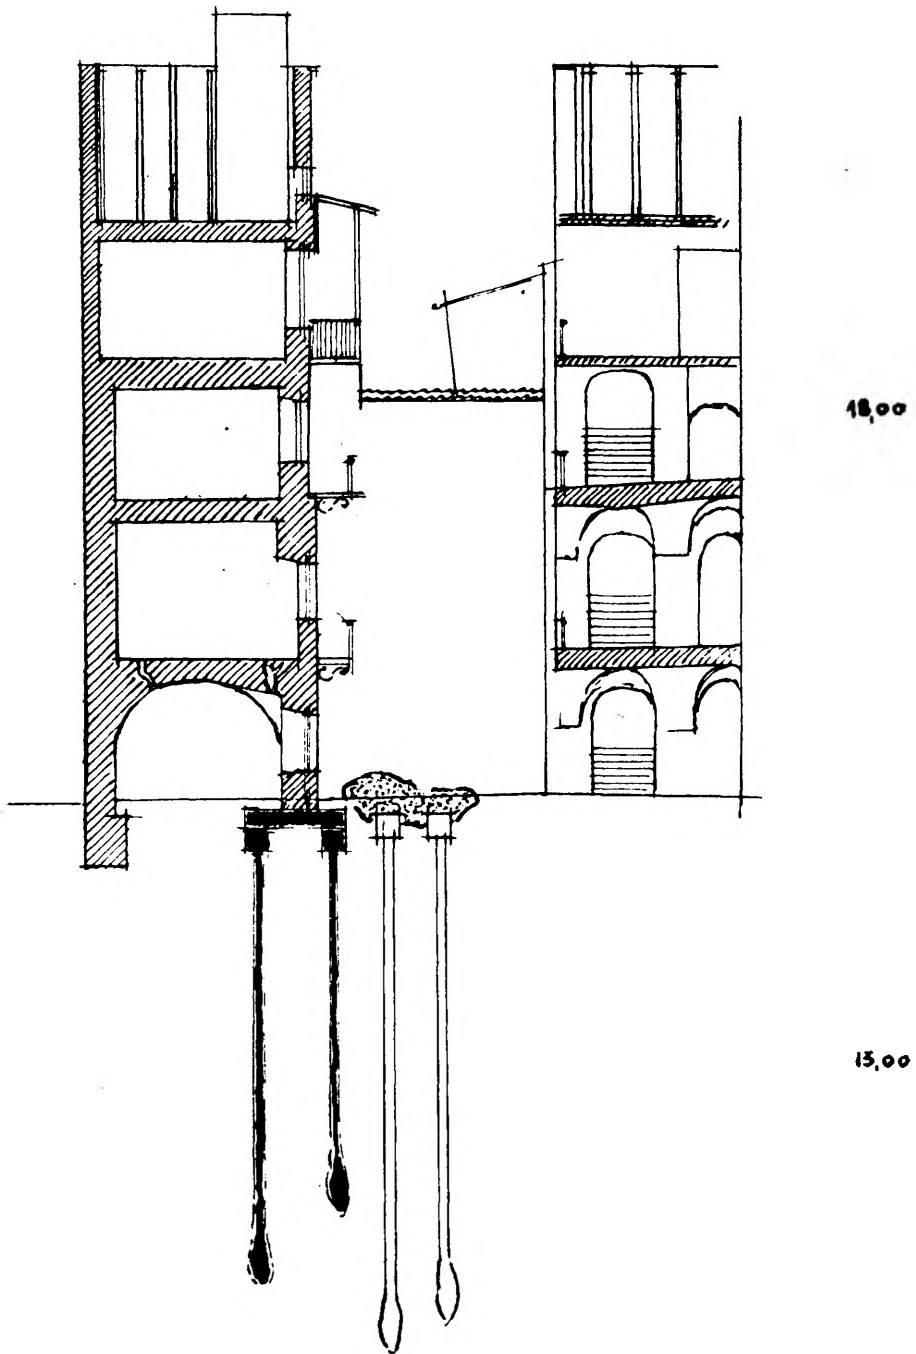
Ryc. 27. Przekrój z zaznaczeniem konstrukcji zabezpieczającej. Podz. 1 : 200.

P r z y c z y n a z n i s z c z e ń. Ponieważ występowanie i charakter zniszczeń wskazywały na istnienie zmian w fundamentach względnie pod nimi, czynnością zasadniczą było wykonanie wykopów i wierceń próbnych, na których podstawie otrzymano przekrój geognostyczny terenu⁵⁾. Okazało się, że pod murami domu przy ulicy Złotej Nr 3 nastą-

piły zmiany strukturalne, osłabiające wytrzymałość gruntu lessowego, które stały się głównym powodem zagrożenia.

Przyczyny rozkładu podłoża lessowego szukać należy już w staromiejских urządzeniach sanitarnych i odprowadzaniu ścieków. Kanalizacja miejska przechodziła tutaj ewolucje od najprymitywniejszej, prowadzonej w rurach drewnianych aż do nowoczesnej, założonej dopiero w początku naszego stulecia ⁶⁾. Znajdująca się w podwórzu kamienicy nieskanalizowana ubikacja razem ze spływającą z dachów wodą deszczową powodowały na niewielkiej przestrzeni przez długi czas stałe zamakanie gruntu. Pod wpływem ścieków porowaty, łatwo przepuszczalny suchy grunt lessowy ulegał bielicowaniu oraz chemicznemu wietrzeniu, przeobrażając się w kaolin, w tym wypadku glinę słabą, wilgotną, urabialną, o zabarwieniu ciemno brunatnym (od wodorotlenków żelaza). Proces ten, postępujący w głąb ziemi, poważnie osłabił wytrzymałość gruntu (na ściskanie), powodując osiadanie murów fundamentowych budynku.

Pierwszy z nich przy dostatecznie mocnej i zwartej masie muru polega na osadzeniu ściany na szeregu niezależnych „ławkach żelbetowych”, tj. belkach spoczywających na dwóch, umieszczonych po obu stronach ściany, palach (ryc. 28). W drugim natomiast, jeżeli stan uszkodzeń uniemożliwia podparcie ściany w kilku punktach, stosuje się pod całą ścianą „stół żelbetowy” tj. płytę opartą na dwóch równoległych szeregach pali (ryc. 29). Omówione sposoby znalazły zastosowanie w domu przy ulicy Złotej, a mianowicie płyta żelbetowa pod usuwającą się ścianą, oraz dwie ławki żelbetowe w murze działowym ⁷⁾.
