Odbudowa zabytków Wrocławia : kościół św. Marii Magdaleny

ODBUDOWA ZABYTKÓW WROCŁAWIA

Kościół św. Marii Magdaleny ¹

TADEUSZ BRONIEWSKI

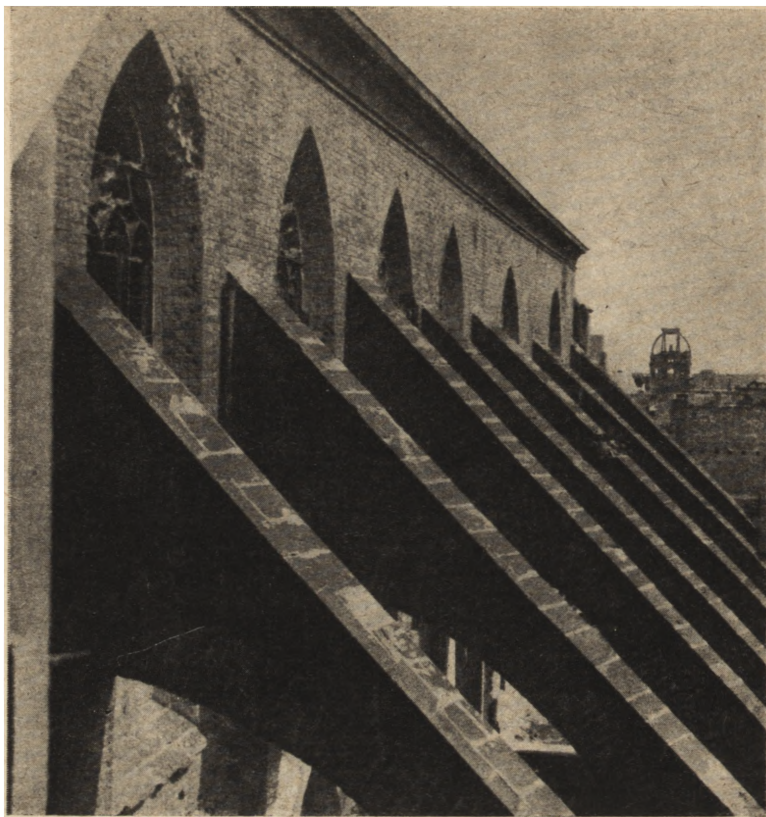
Ryc. 274. Łęki odporne ściany południowej nawy głównej — widok ku wschodowi. Stan z r. 1949.

Układ przestrzenny jest bazylikowy o dość znacznej różnicy wysokości naw (stosunek około 2:5) (ryc. 273). Węzły sklepień nawy głównej wsparte są silnymi łękami odpornymi z cegły¹, nakrytymi płytami z piaskowca, gładkimi po wierzchu, od dołu zazębionymi schodkowo z wątkiem ceglany (ryc. 274). Czoła wież się zwieńczone są niewielkimi sterczynami (pinaklami) osadzonymi na niewielkich szczytach w przeginkę. Sklepienia w korpusie są ostrołukowe, krzyżowe o niezbyt przewyższonej strzałce. W prezbiterium, w nawie głównej — sklepienia krzyżowo-gwiazdowe, skromne, 12-tarczowe; w przęsłach bocznych prezbiterium — sklepienia trójdzielne, 7-tarczowe, zwane u nas potocznie „piastowskimi“. W nawach bocznych korpusu i parterze wież — niezbyt smukłe sklepienia krzyżowe. Podobne występują w zakrystii, związane dwoma filarami.

południowymi kaplicami, doprowadzanie do porządku częściowo uszkodzonych lub zmurszałych łęków odpornych nad południową nawą oraz pokrycie jej dachem.

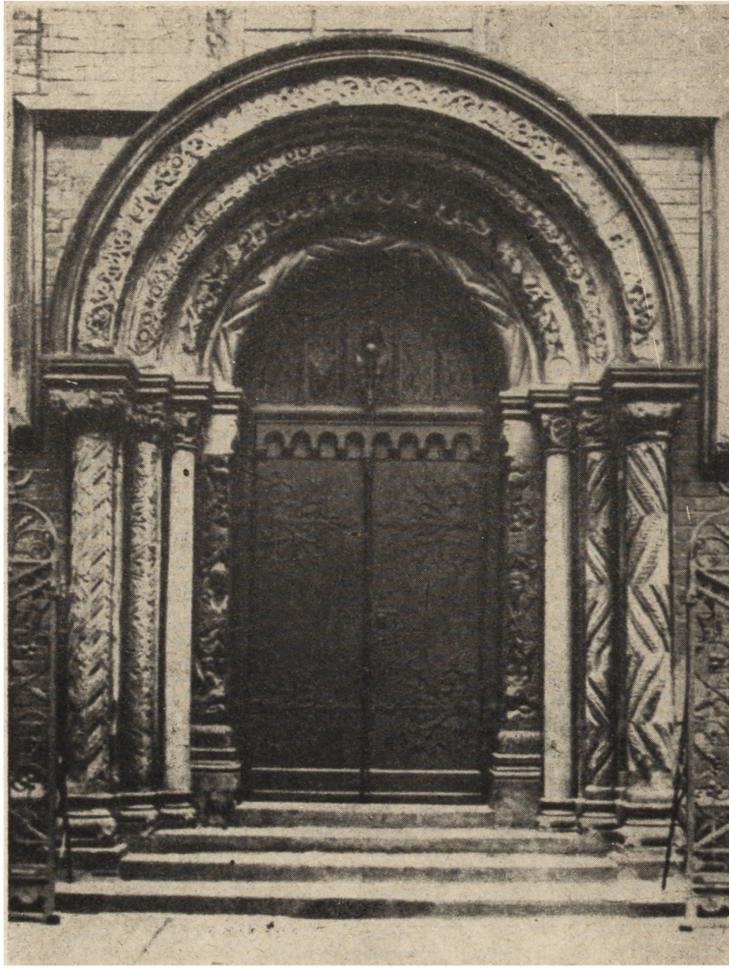
Ryc. 275. Portal południowy romański (wg L. Burgemeister, Die Kunstdenkmäler der Stadt Breslau. T. II. Wrocław 1933, s. 24).

krotnie badany i opisywany (ryc. 275). Nieodpowiednia konserwacja i przesadne flautowanie w 19 wieku zemściły się na jego całości; jasnokremowy, miejscami różowawy piaskowiec kłódzki łuszczy się niepokojąco¹.

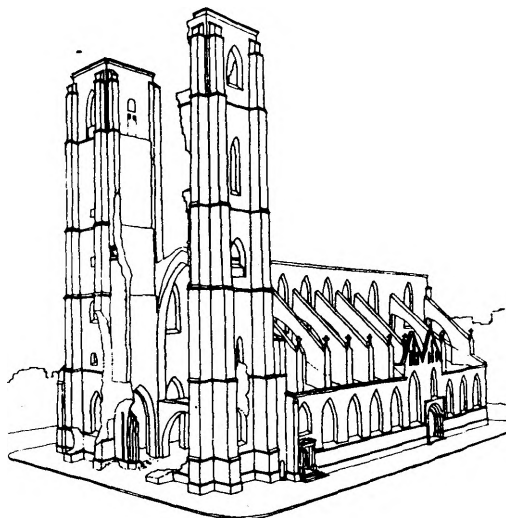
Druga wojna światowa przynosi kościołowi ciężkie straty. Wiosną 1945 r. stwierdzono następujące uszkodzenia: dachy w 1/3 zniszczone w szczególności helmy wież, dach nad nawą główną w całości, nad nawami bocznymi w znacznej części uszkodzone, spalone i bez pokrycia. Sklepienia spadły w południowej nawie bocznej (ryc. 285). Sklepienie trójdzielne południowej nawy przy prezbiterium, naprzeciw przedsionka

L. 16) silnie uszkodzone pociskiem, jak również sklepienie chóru muzycznego nad wejściem głównym (zachodnim) oraz sklepienie wieży północnej. Mury zewnętrzne pokaleczone odłamkami i pociskami karabinowymi. Szczególnie gęsto ostrzeliwana była strona południowa i wschodnia ściana południowej wieży. Laskowania okien

Ryc. 283. Widok kościoła z południowego zachodu (stan z r. 1945 — rekonstrukcja autora)

w $\frac{1}{5}$ uszkodzone, zwichrowane lub całkiem wytracone. Szyby wybite poza drobnymi fragmentami, doszczętnie. W grubszej kamieniarce ważniejszych szkód nie zauważono z wyjątkiem gzymsu wieńczącego nawę główną, w $\frac{3}{4}$ zerwanego spadającymi belkami więźby dachowej.

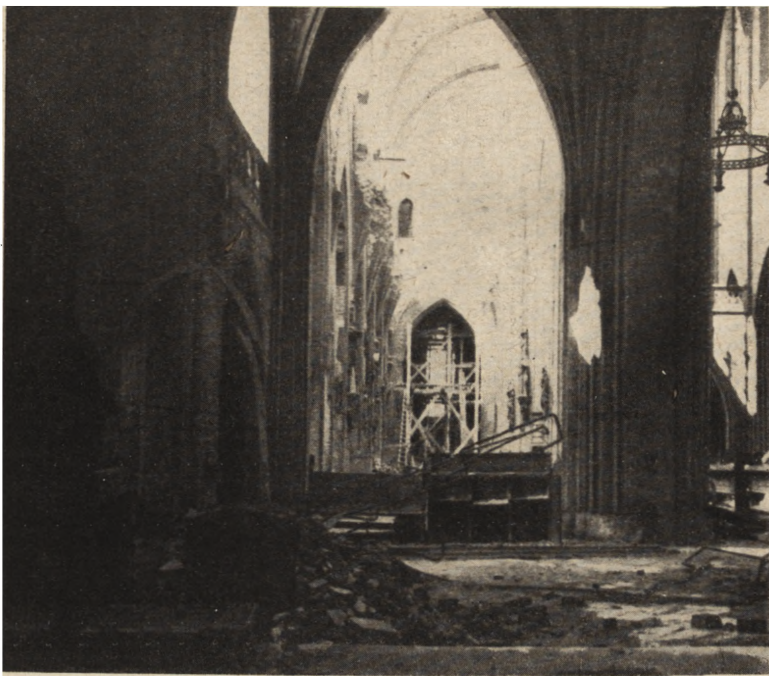
Ryc. 285. Wnętrze południowej nawy bocznej — widok ku zachodowi. Stan z r. 1947.

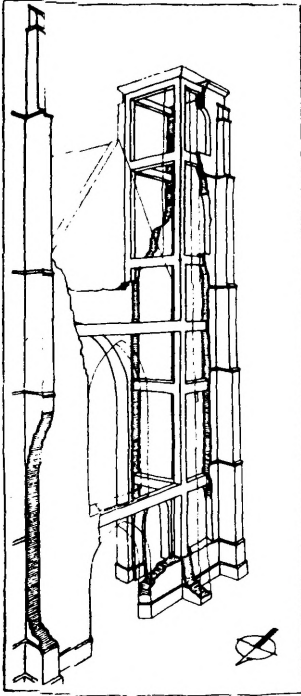
Ryc. 286. Schemat projektowanego szkieletu żelbetowego.

fundamencie filara żelbetowego, którego nacisk szacowano na 12 kg/cm^2 , nie mogło być oczywiście mowy.

Na wysokości 9,20 m nad terenem założono kotwy „na przestrzał” w kierunku północ—południe o średnicy 40 mm z krzyżowymi kluczami (krytymi) $2 \times 1000 \times 20 \text{ mm}$, w oddaleniu wzajemnym 3,05 m oraz trzy dźwigary NPI 32 po 6 m długości, również zakotwione, w oddaleniu wzajemnym 1,75 m. Dźwigary te służyć będą w przyszłości jako szkielec spoczników schodowych. Podobne skotwienie murów i założenie dźwigarów (tym razem dwóch NPI 28 po 6,50 m) nastąpiło na wysokości 21,80 m. Równoległe z wznoszeniem ścian wieży wymurowano ścianę czołową i uzupełniono uszkodzoną przyporę wieży północnej. Roboty przerwano dnia 13 listopada 1948 r. po wyczerpaniu przewidzianego na nie kredytu, osiągnąwszy wysokość wieży nad cokołem 24,80 m.

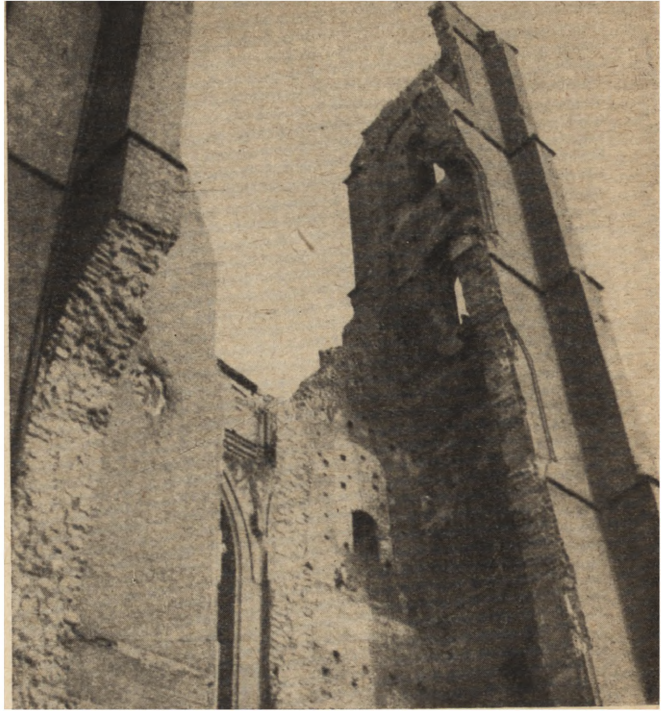
W międzyczasie toczyły się pertraktacje z władzami konserwatorskimi i specjalistami statykami na temat rozprutej wieży południowej. Nadwieszono łąki okienne groziły odpadnięciem każdej chwili (ryc. 287). Nie brakło opinii — nawet w kołach fachowców — że wieżę należy rozebrać. Byłoby doszło do tej ostateczności, gdyby rozbiórka nie była co najmniej tak samo trudna i ryzykowna, jak próby podjęcia odbudowy. Projekt opracowany szczegółowo przez zespół statyków polegał na stworzeniu szeregu poziomych, żelbetonowych „ramion“, kotwionych w resztkach istniejących murów, związanych wspólnym żelbetowym słupem narożnym biegnącym w północno-zachodnim narożniku od fundamentu po gzyms wieży oraz drugim, północno-wschodnim, opartym o istniejący mur na wysokości 27,00 m (ryc. 286). Szkielet ten miał być związany dwiema belkami poziomymi z wieżą północną. W miarę rozbierania deskowań szkieletu od dołu począwszy, następować miało wypełnianie pól murem ceglany, okrywającym również pręty szkieletu na grubość 12 do 28 cm. Realizację projektu opóźniały żmudne obliczenia, w których troska o skurcz betonu wysuwała się na plan pierwszy. Skurcz ten na długości pionowej ponad 50 m był sprawą niełatwą do zlekceważenia. Inna troska zaprzętała piszącego te słowa oraz inż. Wł. Patkowskiego, doświadczonego praktyka w robotach zabezpieczających: sprawa fundamentów, na ogół w gotyku nietęgich.

Ryc. 287. Wieża południowa — widok z dołu ku południowemu wschodowi. Stan z r. 1948.

Toteż po usunięciu 2.328 m³ gruzu z przedpola w czasie od 28 stycznia do 10 marca 1949 r., zaczęto bardzo ostrożnie okopywać cokół zachodni wieży. Wynik wykopy był — jak przypuszczaliśmy — zupełnie niezadowalający. Ok. 0,20 m poniżej terenu przypora północno-zachodnia miała odsadkę 0,15 m z trzech stron. Blok ten 3 m wysoki, 2 m gruby i 2,70 m szeroki, wykonany w konstrukcji ciosowo-ceglanej, spoczywa na fundamencie ok. 0,30 m (w trzech kierunkach) szerszym, 1,20 m grubym. Fundament ten wykonany jest z nieregularnych brył kamiennych na zaprawie wapiennej, niezbyt spójnej. O postawieniu na tak lichym

W roku 1949 roboty obejmowały: dalsze wznoszenie murów wieży przy równoczesnym łataniu znacznie uszkodzonej ściany wschodniej, wzmacnianie sklepień nad
