Prace architektoniczno-konserwatorskie przy kaplicy św. Trójcy w Lublinie

Ochrona Zabytków 10/4 (39), 228-235

1957

PRACE ARCHITEKTONICZNO-KONSERWATORSKIE PRZY KAPLICY ŚW. TRÓJCY W LUBLINIE

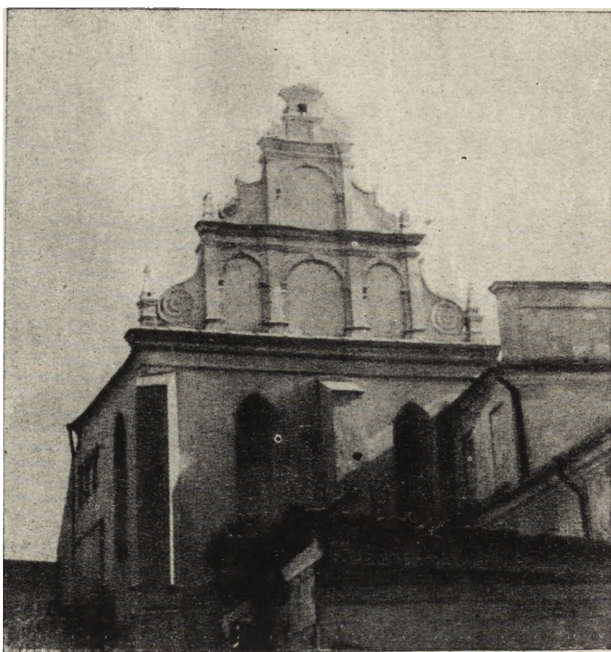
Ryc. 263. Fasada kaplicy św. Trójcy przed rozpoczęciem prac konserwatorskich.

Stwierdzono niezbyt korzystny stan techniczny murów, w szczególności elewacji północnej i zachodniej, gdzie cegła jest spękana, częściowo zmuszała, skarpa narożna płn.-zachodnia w części środkowej bardzo zniszczona. Na wszystkich elewacjach ukazują się znaczne pęknięcia muru i szczeliny, które pod tynkiem nie były widoczne.

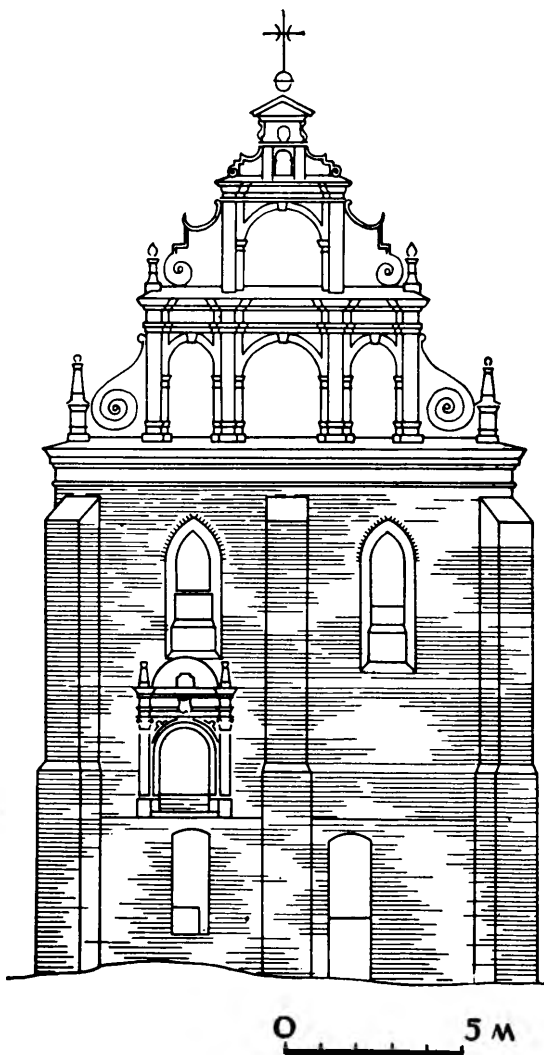
Ryc. 264. Fasada kaplicy św. Trójcy — projekt konserwatorski.

Proponowane pozostawienie elewacji kaplicy w fakturze ceglanej z wyjątkiem szczytu renesansowego na elewacji zachodniej uzyskało aprobatę wszystkich komisji. Dla wymiany i przemurowania zniszczonych partii i cegieł zamówiono cegłę, wykonaną ręcznie przez cegielnię w 3 formatach typowych dla budowl.

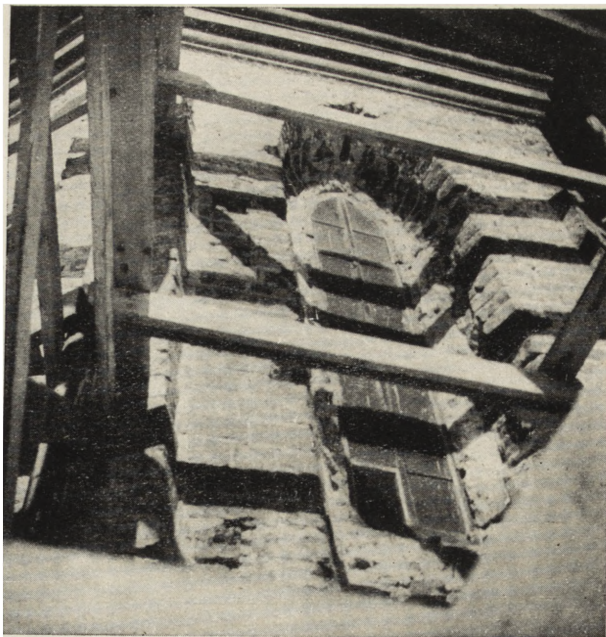
Po odbiciu tynków okazało się, że słabo zarysowane skarpy — pilastry górnej kaplicy posiadają autentyczną licówkę ceglana, dość dobrze zachowaną. Stwierdzono, że ostrołukowe okna pomiędzy nimi zostały zmniejszone w swej szerokości przez zamurowanie ich gotyckich kamiennych węgarów nową cegłą. Wstawienie krat że-

laznych do tych okien w okresie, gdy kaplica była obiektem więziennym, zniszczyło niemal całkowicie profil kamiennego węgara.

Ryc. 265. Okno gotyckie w absydzie od strony południowo-wschodniej.

Do rozwiązania i opracowania projektów pozostało jeszcze szereg fragmentów, jak uzupełnienie węgarów w oknach ostrołukowych w prezbiterium, zakończenie i zabezpieczenie przed wpływami atmosferycznymi odkrytych sterczyn gotyckich, wieńczących parter absydy od strony wschodniej, otworów wejściowych od strony północnej i ew. zachodniej, przywrócenie dawnego kształtu oknom ostrołukowym w elewacji zachodniej, balkonu przy portalu (alternatywa ze schodami zewnętrznymi została zaniechana), profiliów szczytu renesansowego, przypory od strony północnej, posadzek na parterze i I piętrze kaplicy, niektórych fragmentów wewnątrz kaplicy (np. usunięcie późniejszej arkady poprzecznej) i in.

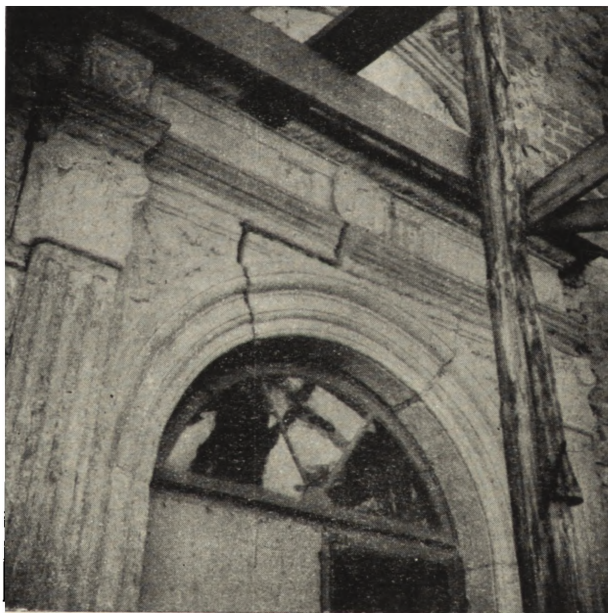
Pod portalem renesansowym na I piętrze elewacji zachodniej znaleziono, po zbitciu tynków, otwory po belkach drewnianych — ślady istnienia tu niegdyś balkonu czy pomostu. Po bardzo ostrożnym usunięciu tynku i farby (warstwa do 15 m/m) stwierdzono, że portal jest kamienny (piaskowiec i wapień) — miejscami zmurszały. Pod tynkiem ukryte były rzeźbione profile głowicy i in. fragmentów o niezbyt wyraźnych kształtach. Przypuszczalnie portal kamienny był narażony przez dłuższy czas na wpływy atmosferyczne, które spowodowały jakby stepienie jego rysunku, zanim go otynkowano. Pod portalem odkryto pas kamienny, biegnący wzdłuż elewacji zachodniej.

Ryc. 266. Fragment portalu elewacji zachodniej.

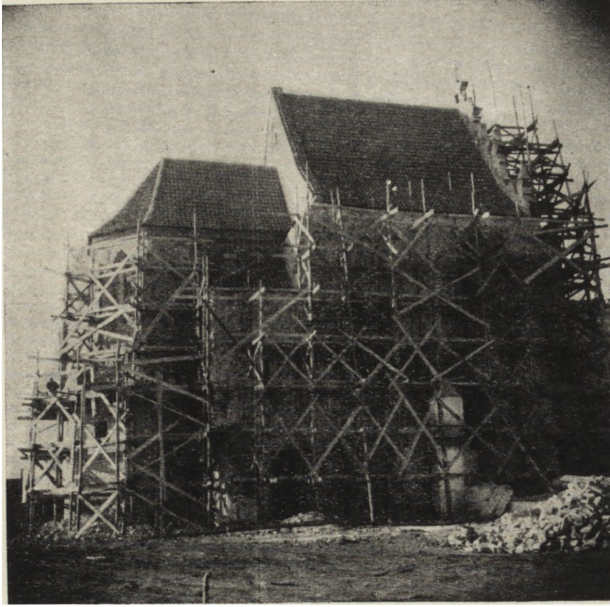
Ryc. 267. Kaplica św. Trójcy od strony północnej.

Niepokojącym zagadnieniem jest stan konstrukcji kaplicy. Mury kaplicy mają liczne rysy i pęknięcia w szczególności w ścianie północnej. Ściana północna nawy i równoległa do niej ściana północna prezbiterium nie są związane: szczelina pomiędzy nimi dochodzi do 5—6 cm. Znaczna ilość cegieł w ścianie północnej zarówno od strony zewnętrznej jak i wewnętrznej jest popękana i wykruszona. Nie istniejąca już od dawna w swej górnej części przypora środkowa w ścianie północnej — po wyburzeniu budynku magazynu, który bądź co bądź wspierał tę ścianę — odgrywa tylko w swej dolnej partii pewną rolę zabezpieczającą. Mury zakrystii o mieszanej strukturze, ceglach różnych wymiarów i górnej części z wapienia są w stanie bardzo złym.

Rozważana jest możliwość jej rozebrania i odbudowania na nowo, po dokonaniu koniecznych badań.

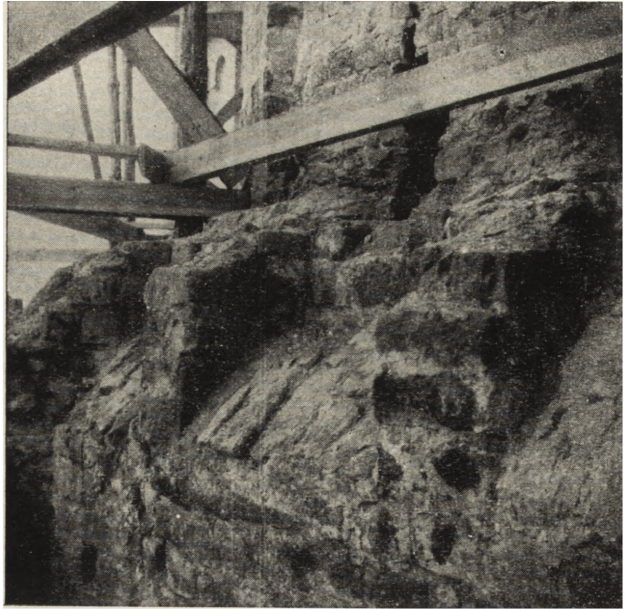
Pilastry te, widoczne do pewnej wysokości, w dolnej części wtopione są jakby w cokół budowli pokryty cegłą gotycką pochyło położoną na płask. W dalszym ciągu w celu zbadania zwieńczenia parterowej części prezbiterium zlecono usunięcie części nowego gzymsu. W miejscu gzymsu ukazały się autentyczne fragmenty gotyckie w postaci pionowych (zrąbanych niegdyś) sterczyn grubości około 1 cegły, usytuowanych w odległości około 60 cm jedna od drugiej. Pochyła przestrzeń pomiędzy nimi (tzw. poszur) pokryta jest również cegłą gotycką na płask.

Być może fragmenty te stanowią część zwieńczenia obronnego dawnej baszty, jaką może w swej pierwotnej fazie była absyda kaplicy zamkowej. Możliwe jednak, że odkryte fragmenty są elementami dekoracyjnymi wschodniej elewacji kaplicy.

Ryc. 268. Odkryte blendy (w miejscu późniejszego gzymsu) w elewacji wschodniej absydy.

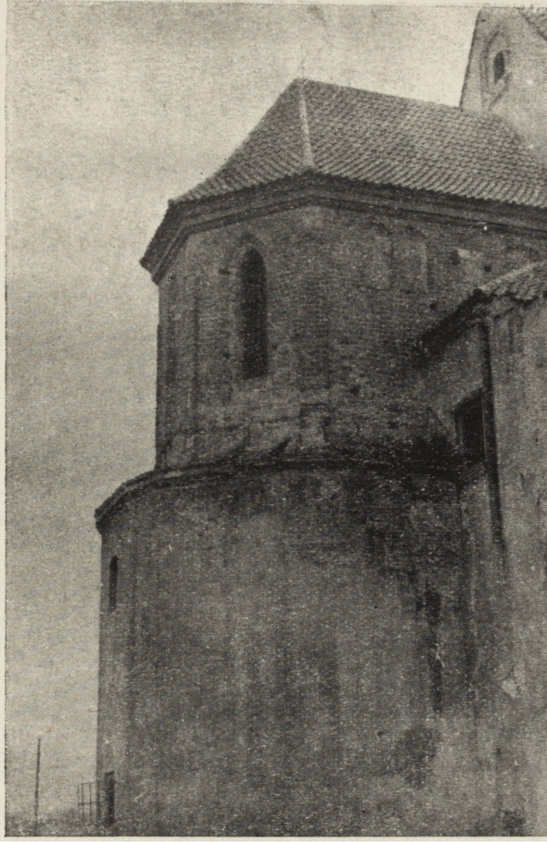
W części północnej absydy na zewnątrz są wydatne ślady przemuroowań, układ jest niestaranny, kilka główek starych cegieł występuje obok siebie w dwóch warstwach stykających się i pomieszanych z cienką cegłą późniejszą.

Na elewacji wschodniej dolnej części absydy po usunięciu zewnętrznej warstwy muru grubości 1 cegły odkryto dawne zewnętrzne lice muru. Dzięki temu stwierdzono istnienie płaskich skarp — pilastrów na narożnikach absydy, stanowiących jakby analogię do pilastrów w górnej części prezbiterium.

Ryc. 269. Absyda kaplicy św. Trójcy.

Przewiduje się obniżenie terenu od strony wschodniej i częściowo południowej przez zastosowanie równomiernego spadku, co wpłynie korzystnie na kaplicę ze względów nie tylko plastycznych, ale umożliwi również osuszenie i zwentylowanie podziemi.
