## Uwagi o portalu ołbińskim

Ochrona Zabytków 11/3-4 (42-43), 177-191

## UWAGI O PORTALU OŁBIŃSKIM \*

WIESŁAW KOZIŃSKI

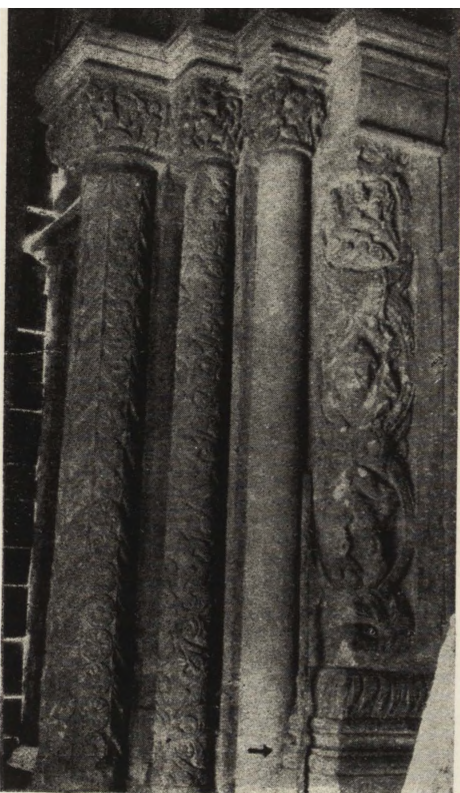
Ryc. 185. ryc. lewa: Zachodnia strona portalu. Widoczna jest obcość kompozycyjna bazy węgara nie uzgodnionej z trzonem sąsiedniej kolumny.

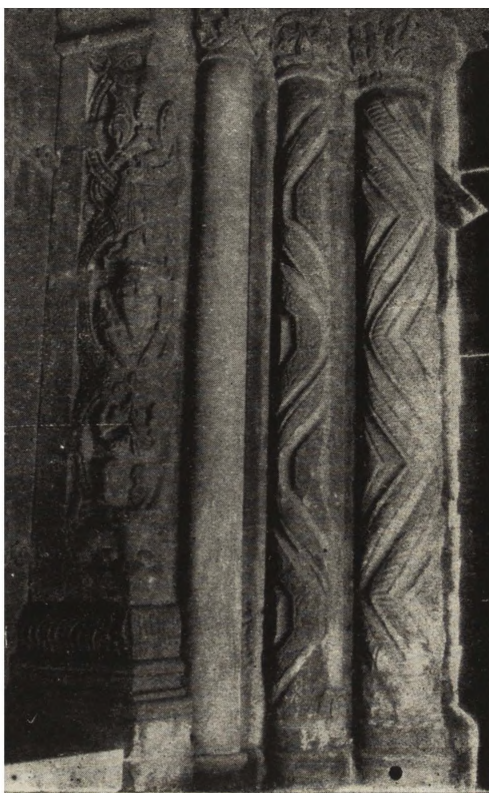
Ryc. 186. ryc. prawa: Wschodnia strona portalu. Widoczny prawidłowy rozkład zniszczeń — najsilniejszy na zewnątrz i u dołu oraz na zewnętrznej głowicy. Góra wewnętrznego węgara świetnie zachowana. Zwieńczenie formą, obróbką i doborem kamienia obce zasadniczym elementom portalu, co wskazuje na wtórne pochodzenie. Dolna część węgara posiada cechy normalnego zużycia w wyniku obcierania. Wydaje się, że brak jest ciągłości zużycia węgara w jego części powyżej i poniżej spoiny.

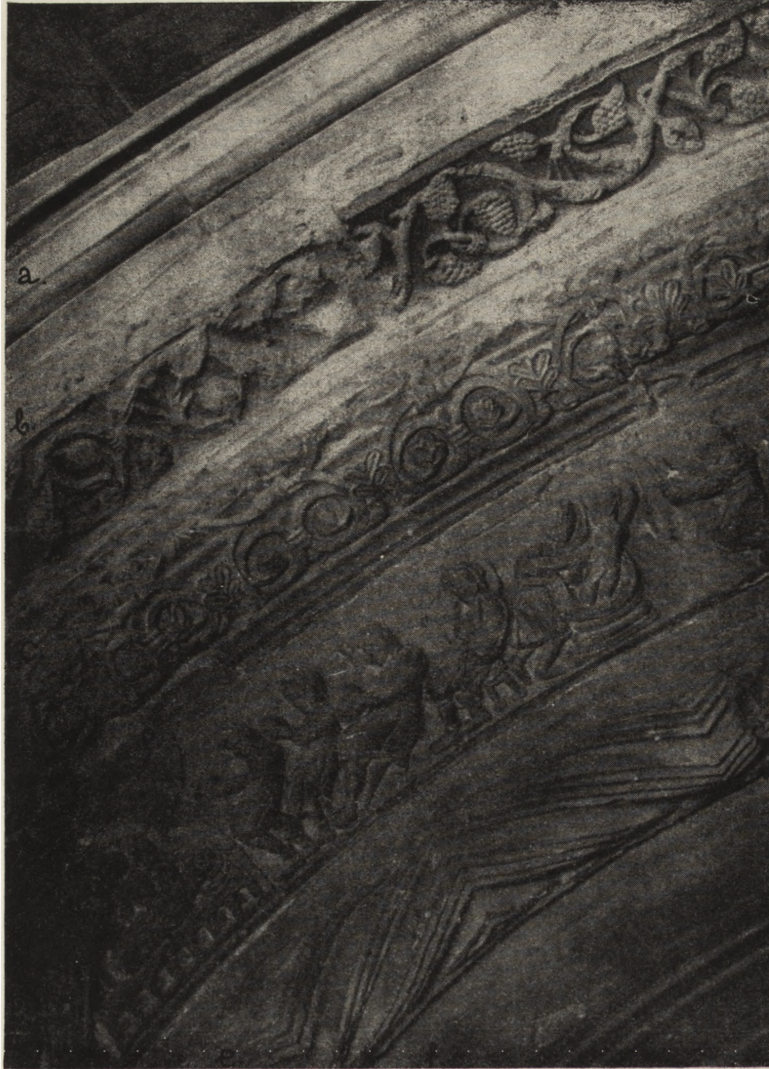
Ryc. 187. Archiwolta portalu — wycinek zachodni. Wydaje się nie ulegać wątpliwości, że fragmenty nie pochodzą z jednego czasu. Normalny postęp procesu niszczenia wydaje się we właściwym porządku uwidaczniać na pierścieniach b i c, pierścieni a i pierścieni f wydają się być całkowicie wymienione. Pierścieni b i e powymieniano częściowo.

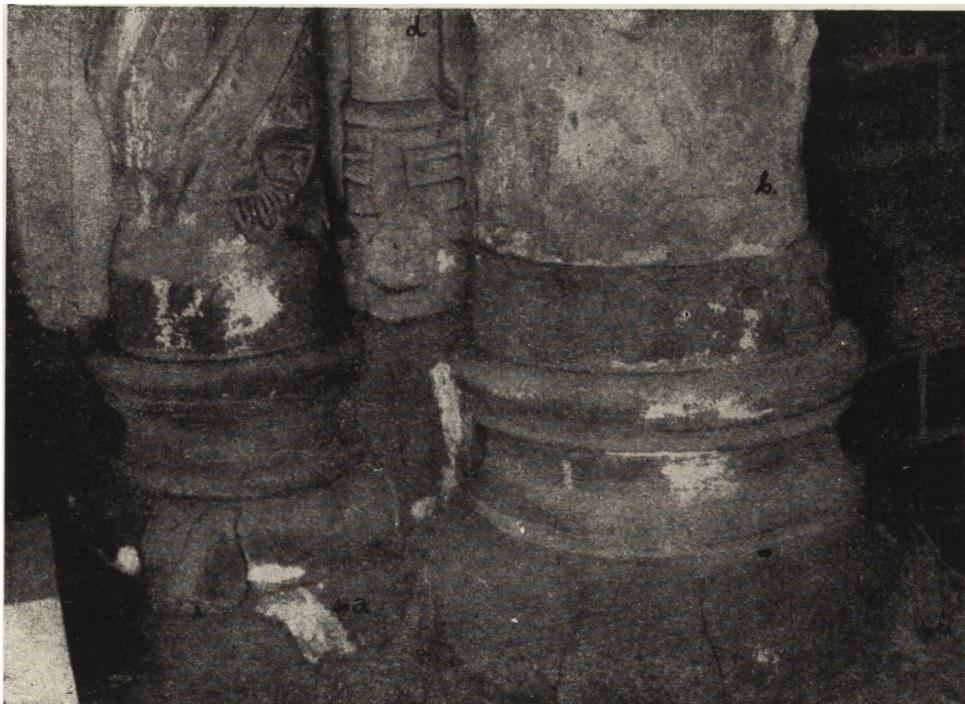
Ryc. 188. Strona wschodnia — szlifowane bazy kolumnienek (nowe), brak śladu uszkodzenia przez ścieranie lub uderzenie; a — rozpoczęte łuszczenie się droбноziarnistego białego piaskowca, b — silne łuszczenie się trzonu z kremowego średnioziarnistego piaskowca, c — oddzielająca się łuska około 15 mm gruba (obok dla skali porównawczej — moneta), d — kolumnienka — pozostałość pilastra (?).

Z formy obecnych zniszczeń i obecności nalotów wynika, że najistotniejszym czynnikiem niszczącym obecnie kamień jest rozrywanie go przez postępującą wewnętrzną krystalizację. Stąd wniosek, że uszczelnienie powierzchni przyczyniło się do przyspieszenia przebiegu zjawiska niszczenia.

Właściwsze wydaje się w miejsce dotychczasowej aktywnej konserwacji:  
 chemicznej zastosowanie metody odwrotnej, a z punktu widzenia chemii —  
 pasywnej: przerwanie postępujących procesów zniszczenia przez odcięcie obiek-  
 tu od stwierdzonych wpływów niszczących, a przede wszystkim od dopływu  
 przesiąkającej wody (niosącej ze sobą materiał do krystalizacji). Cel ten można  
 osiągnąć przez wykonanie wszechstronnej izolacji np. ołowianej lub stworze-  
 nie pomiędzy murem i portalem pustki izolującej. Wszechstronne odcięcie por-  
 talu od dopływu wody i wynikłe wyschnięcie kamienia przerwie automatycz-  
 nie obecny proces niszczenia.

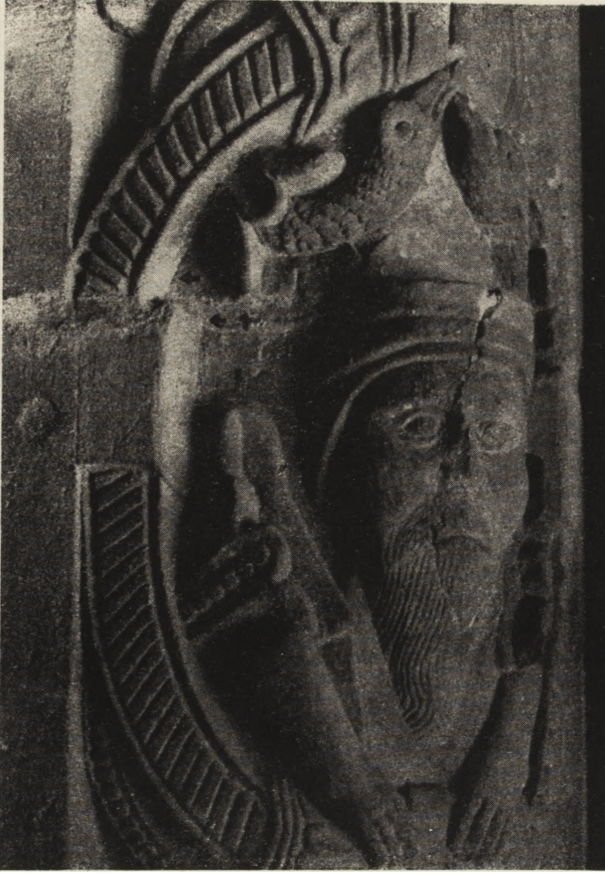
Ryc. 189. Strona wschodnia — węgar wewnętrzny bardzo dobrze zachowany. Niewielkie uszkodzenia; np. brak nosa. Wątpliwa jest prawidłowość wtórnego złożenia (niekonsekwencja rzeźbiarska). Pęknięcie głowy może być związane z wtórnym montażem. Wtórnie — po montażu — przeszlifowano złożenie (nieco wyżej widoczne są ślady typowych nacięć dłuta charakterystyczne dla epoki). Wydaje się, że spoina jest wtórnym miejscem złożenia, powstałym w wyniku skrócenia węgara prawdopodobnie w czasie adaptacji w r. 1546.

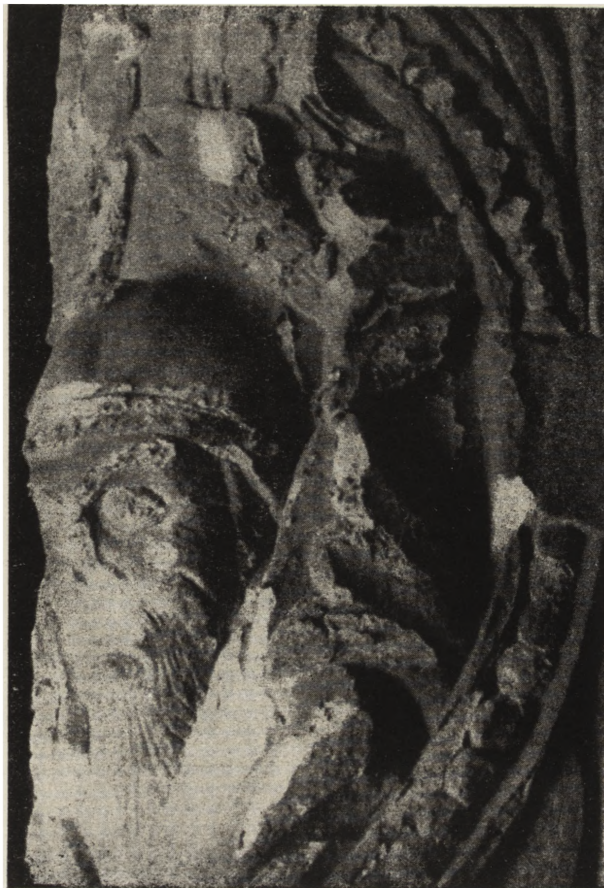
Ryc. 190. Strona zachodnia — węgier wewnętrzny, zniszczenie detali rzeźby. Wyrażna analogia przebiegu zniszczenia z niszczącym działaniem farby olejnej. Węgier robi wrażenie młodszego od węgara wschodniego: ostrzejszy w obróbce, mniej zatarty przez obcieranie.

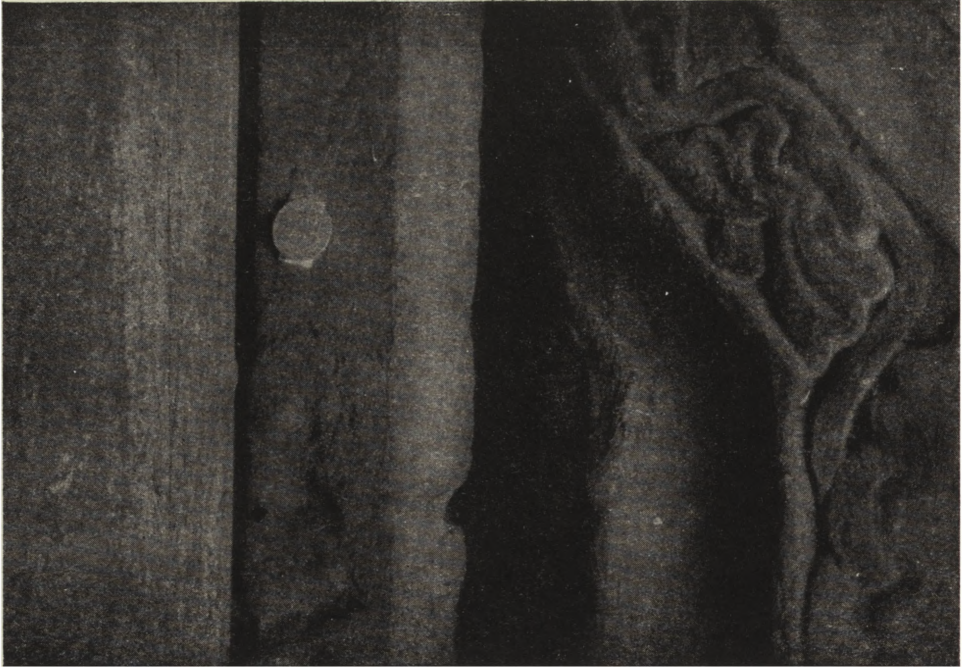
Ryc. 191. Strona wschodnia portalu — fragment wprowadzony pomiędzy drugim i trzecim członem na miejsce dawnego pilastra. Ślady rozpoczęcia obróbki nie wykonanej dekoracji.

Niekonsekwencje rzeźbiarskie obu ołbińskich zewnętrznych głowic oraz ślady rozpoczęcia obróbki lizenki między drugim i trzecim trzonem wschodnim, brak opracowania i szlifowania, stosunkowo świeża faktura lizenki syme-

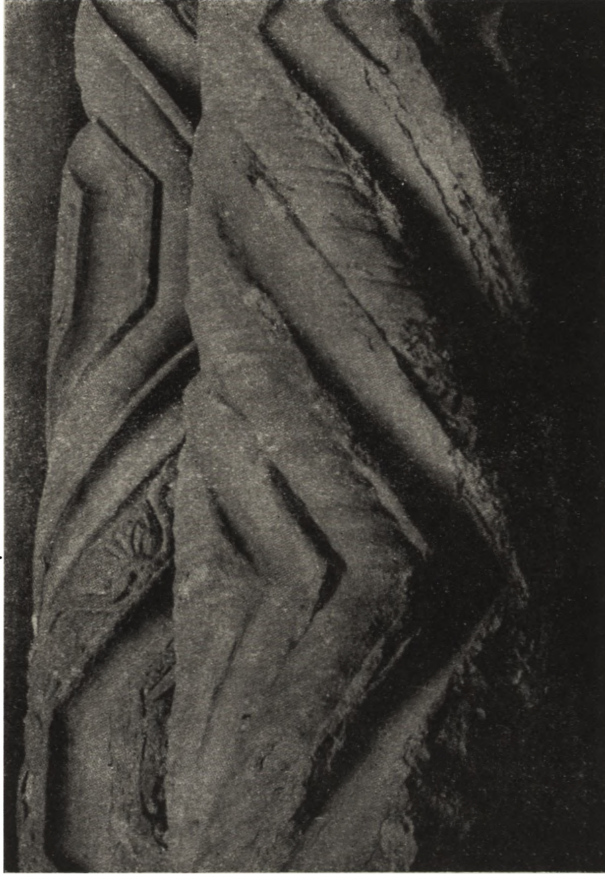
Ryc. 192. Strona wschodnia — fragment trzech trzonów. Najsilniejsze zniszczenie występuje na zewnątrz, maleje ku wnętrzu portalu i ku górze.

niem dołu trzonów i koniecznością wymiany baz. Obecnie działanie to daje ponownie o sobie znać przede wszystkim za pośrednictwem uszkodzeń nowych baz. Najbardziej obecnie widoczne jest zniszczenie postępujące z boków od muru ku wnętrzu portalu.

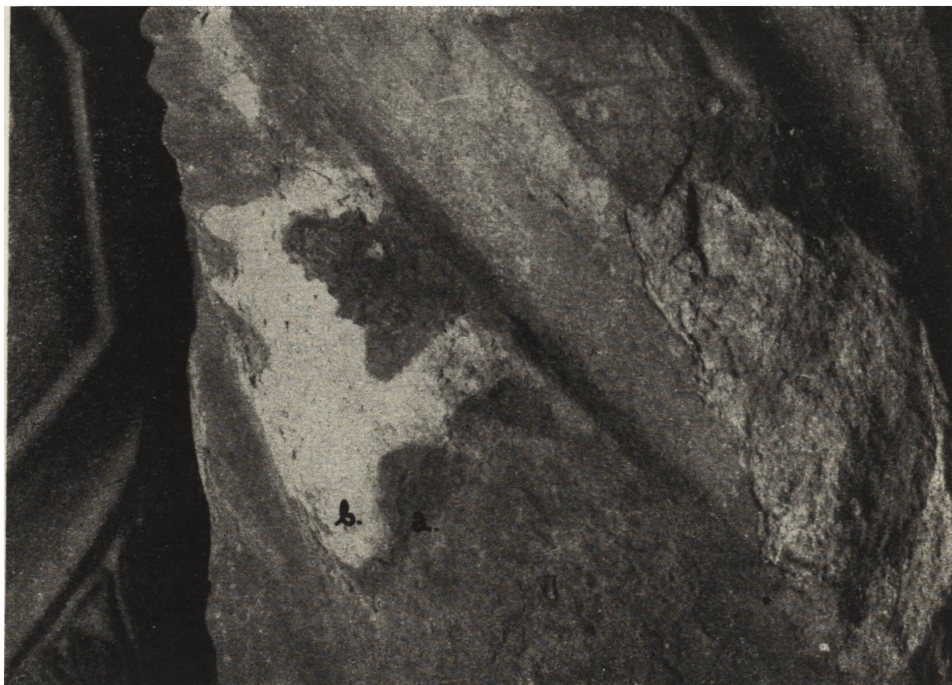
Ryc. 193. Strona wschodnia — fragment zewnętrznego trzonu. Widoczne są dwie fazy: zniszczenia: a — ciemniejsza a zarazem wcześniejsza, b — obecna jasna.

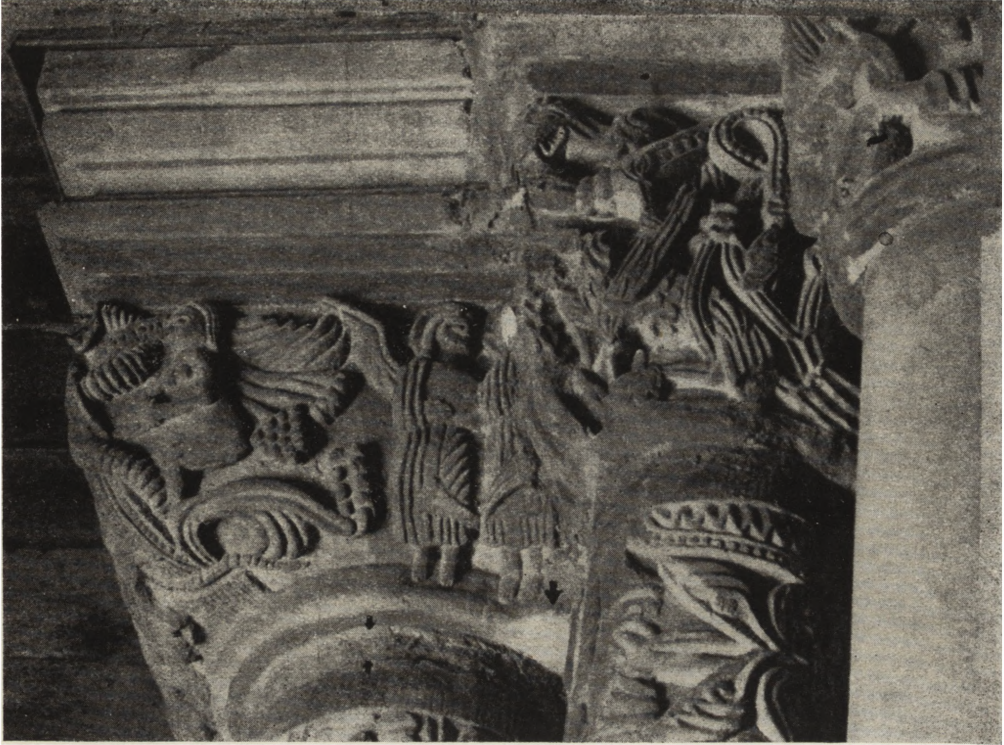
Ryc. 194. Głowica zachodnia. Pod nogami anioła widoczna jest niekonsekwencja rzeźbiarska pozwalająca przypuszczać o innych zamierzeniach pierwotnych ustawienia kolumn.

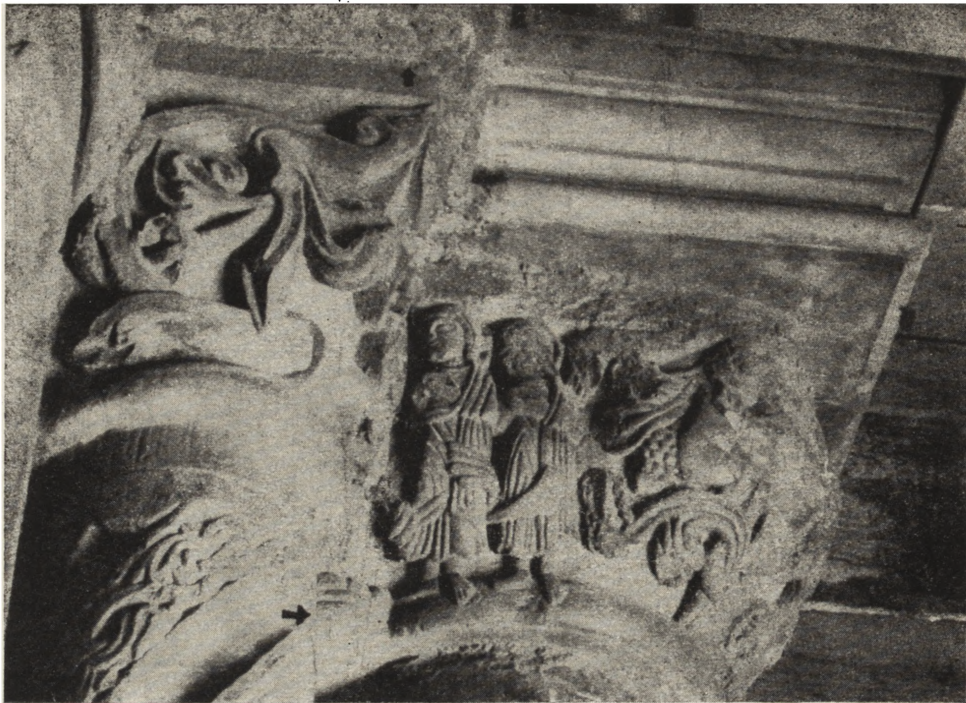
Ryc. 197. Strona wschodnia portalu — dwie zewnętrzne głowice. Profilacja impo-  
 stu znacznie wysunięta w stosunku do głowicy drugiej. Zakończenie trzonu przy  
 głowicy nietypowe. Widoczna niekonsekwencja rzeźbiarska.
