**Niektóre zagadnienia z prac nad
konserwacją elementów
drewnianych**

Ochrona Zabytków 15/3 (58), 77-85

1962

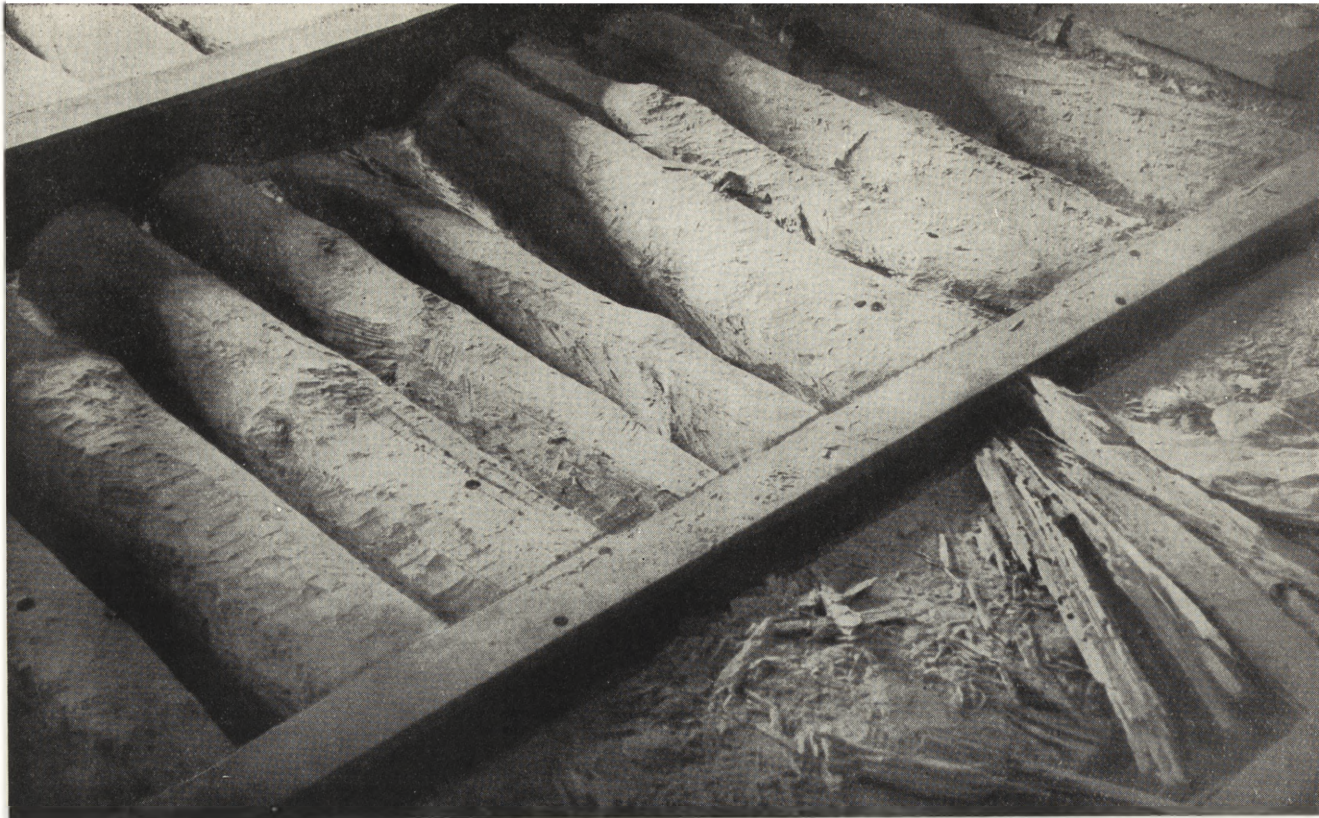
Ogólnie biorąc, zagrzybienie pałacu miało charakter dwojaki — w pomieszczeniach parteru można mówić o zagrzybnieniu ciągłym (ogólnym), obejmującym swoim zasięgiem duże powierzchnie elementów drewnianych; na pozostałych, wyższych kondygnacjach, zagrzybienie miało charakter lokalny (ogniskowy). Stopień zniszczenia drewna przez grzyby był różny, zależnie od miejsca ich występowania: w pomieszczeniach parteru elementy drewniane w przeważającej części uległy silnemu zniszczeniu, w belkach stropowych zniszczeniu uległa biel i duża część twardzieli; elementy o mniejszych przekrojach uległy rozkładowi całkowicie. Nasilenie zniszczeń grzybowych na wyższych kondygnacjach było bardziej zróżnicowane: obok miejsc o bardzo silnym zniszczeniu, znajdowały się partie o mniejszym, a nawet powierzchniowym rozkładzie. Rozwój grzybów nastąpił prawdopodobnie w różnych okresach czasu, na skutek czego w pałacu stwierdzono miejsca o świeżym, aktywnym rozwoju grzybów oraz miejsca, w których rozwój występował przed kilkunastu lub kilkudziesięciu laty. W tych przypadkach stwierdzono zahamowanie rozwoju.

Ryc. 1. Stan zniszczenia belek stropowych

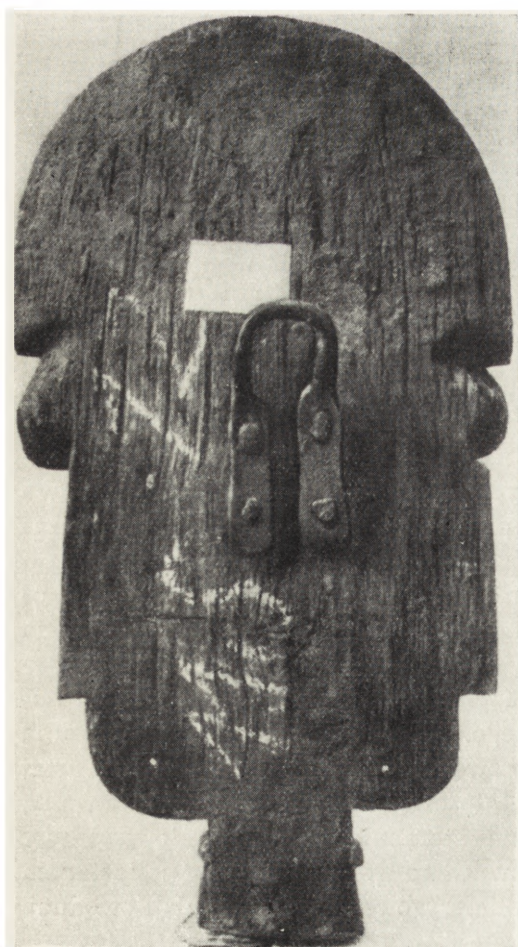
Głębokie szczeliny wykruszenia i niewielkie ubytki, występujące licznie na powierzchni rzeźb, uzupełniano kitem, zarówno ze względu na konieczność przywrócenia pierwotnego wyglądu, jak i bezpieczeństwo obiektu. Pozostawienie niezabezpieczonych ubytków zwłaszcza na przekrojach poprzecznych i płaszczyznach poziomych, w których może gromadzić się woda deszczowa, stwarza niebezpieczeństwo dalszej destrukcji na skutek zamarzania (ryc. 2).

Ryc. 2. Odwrocie drewnianej rzeźby, głębokie szczeliny wypełnione kitem, drobne spękania pozostawione (PKZ, fot. W. Górski)

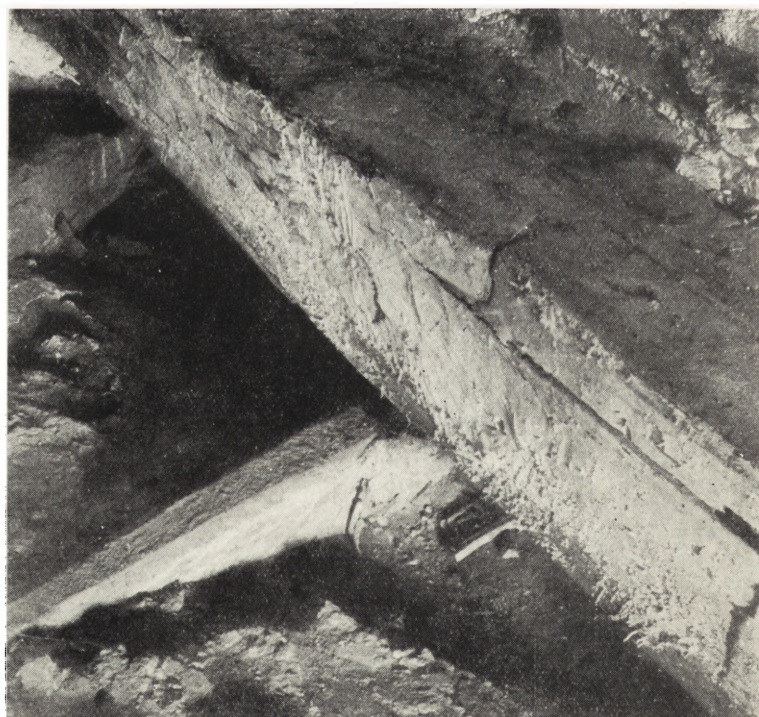
Ryc. 3. Stan zniszczenia i zagrzybienie jednej z belek stropowych (fot. A. Stelmach)

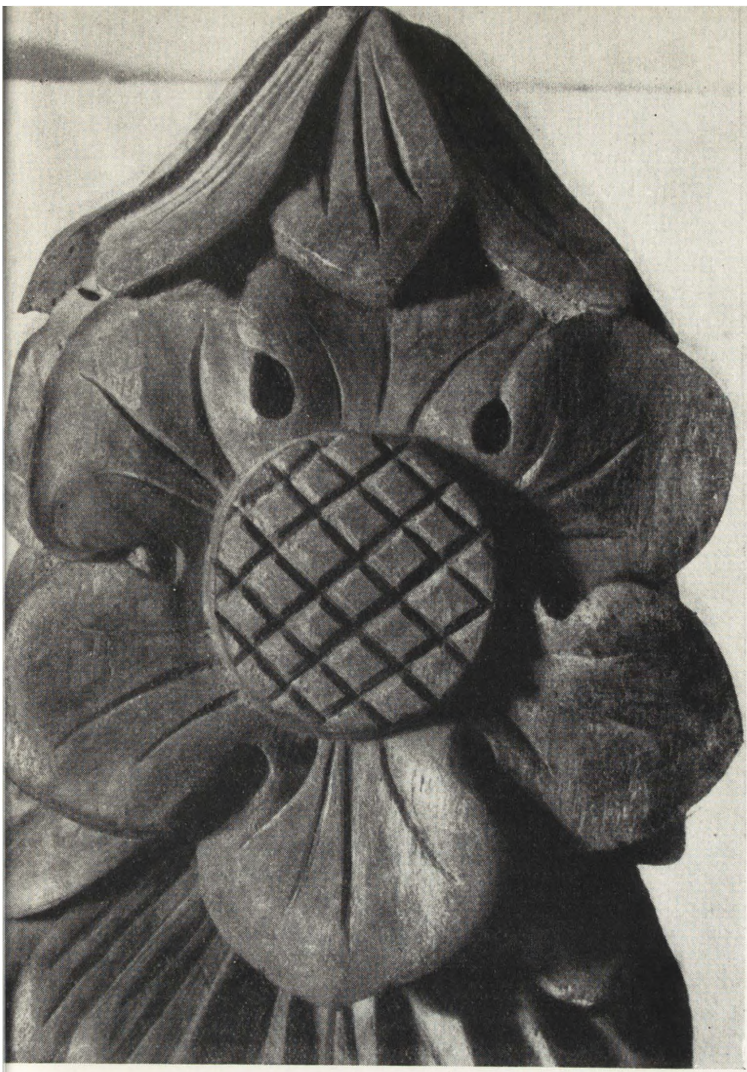
4

Ryc. 4. Element uzupełniony kitem barwionym w masie (PKZ, fot. W. Górski)

Masa uzupełniająca składała się z trocin dębowych, Vinoflexu MP 400 oraz niewielkich ilości pigmentu dla nadania odpowiedniej bar-

wy, zbliżonej do drewna oryginalnego (ryc. 4). Stosunek spoiwa do wypełniacza był tak dobrany, by, uzyskana po odparowaniu rozpuszczalnika, masa posiadała własności jak najbardziej zbliżone do impregnowanego drewna. Masa zachowuje przez pewien czas własności plastyczne, dzięki którym można ją formować i w ten sposób dorabiać pewne elementy rzeźbiarskie (ryc. 5). Wymagają one wtedy, po wyschnięciu, tylko niewielkiego opracowania. Duże ubytki rzeźb, wymagające rekonstrukcji w litym drewnie (ryc. 6), wklejano za pomocą kleju fenolowo-formaldehydowego, ze względu na dużą odporność spoiny w warunkach zewnętrznych. Użyte do rekonstrukcji kawałki nowego drewna również nasyciono pięciochlorofenolem i Vinoflexem MP 400³.

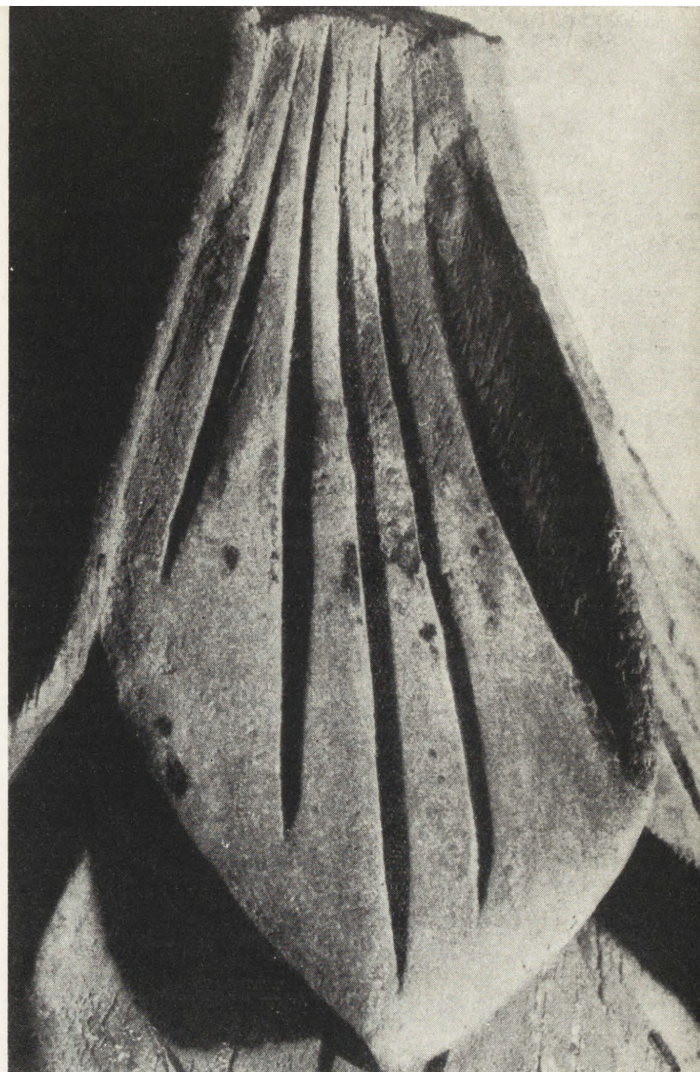
5

Ryc. 5. Fragment zrekonstruowany kitem, część uzupełniona nie podbarwiona wyraźnie się różnicuje od ciemnego drewna (PKZ, fot. W. Górski)

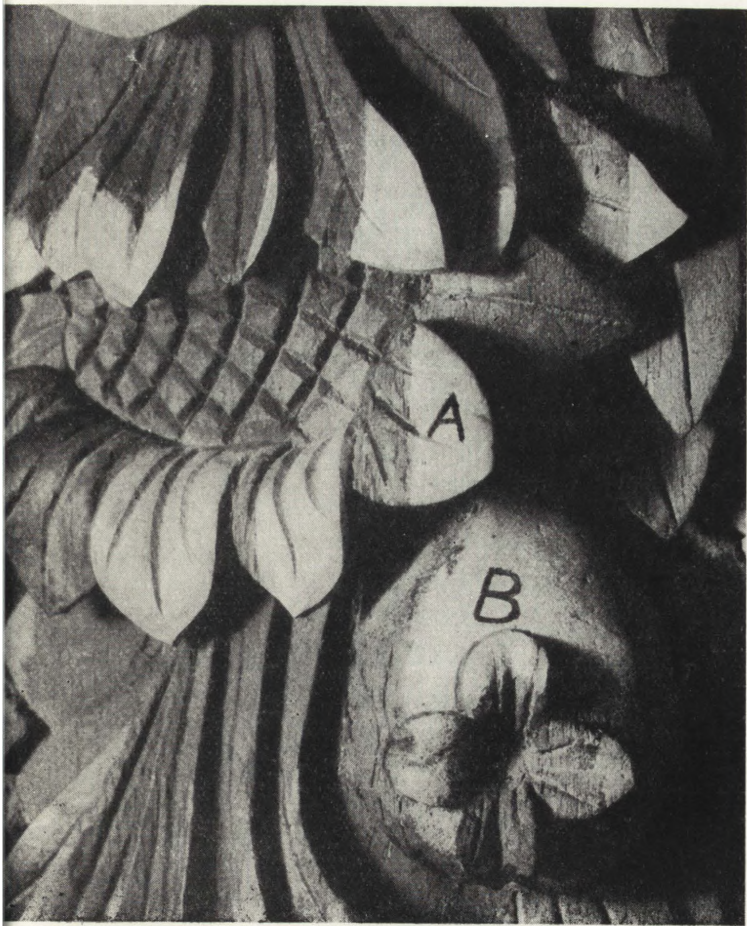
Ryc. 6. Rzeźba drewniana, widoczne części (liście) A — zrekonstruowane w drewnie, B — w masie uzupełniającej (PKZ, fot. W. Górski)

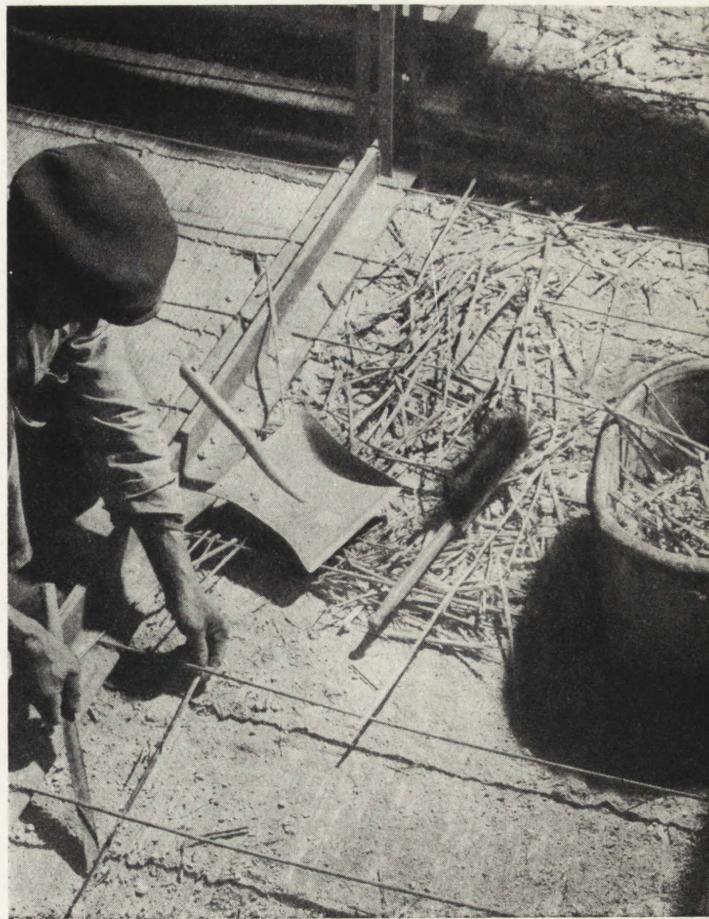
Ryc. 7. Usuwanie trzciny z warstwy zaprawy (PKZ, fot. W. Górski)
